# DIAGNOSTIC STRUCTURE

Rénovation du bâtiment B - École centrale de  
Nantes  
1 Rue de la Noë 44300 Nantes

AFFAIRE N° : 2023-05-047

Rédigé le : 20/06/2024  
Indice : 01

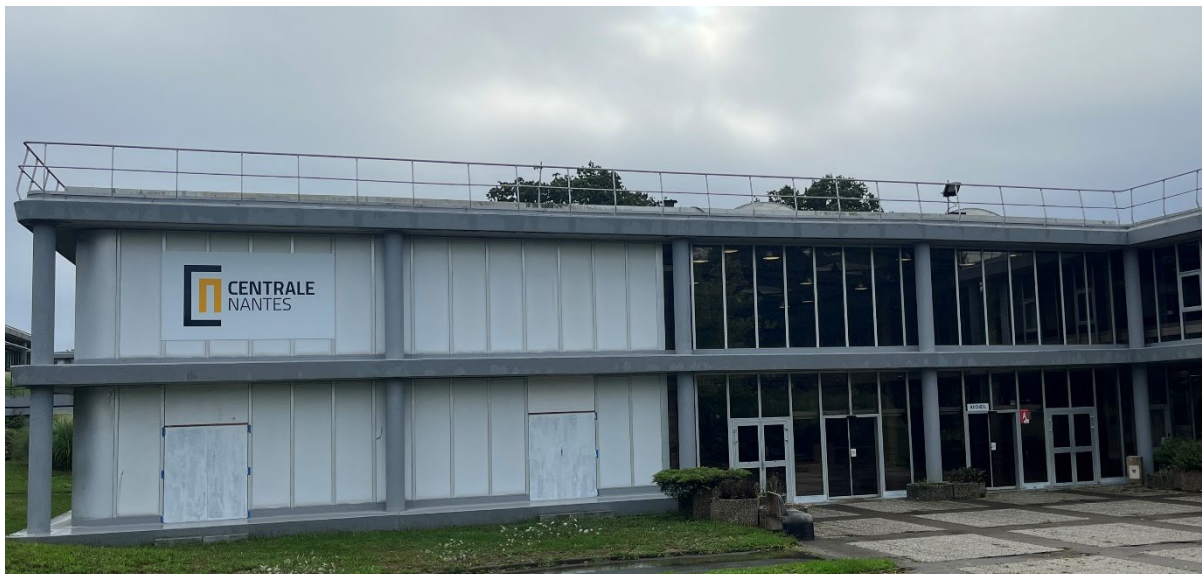
Figure 1 : Bâtiment concerné

L'ouvrage concerné par nos investigations est un bâtiment de l'Ecole Centrale de Nantes situé 1 Rue de la Noë (44). Il est composé de structures structure très homogène en béton armé, poteaux, poutres et planchers à caissons. Livré en 1977, il n'a pas subi de modification majeure depuis.

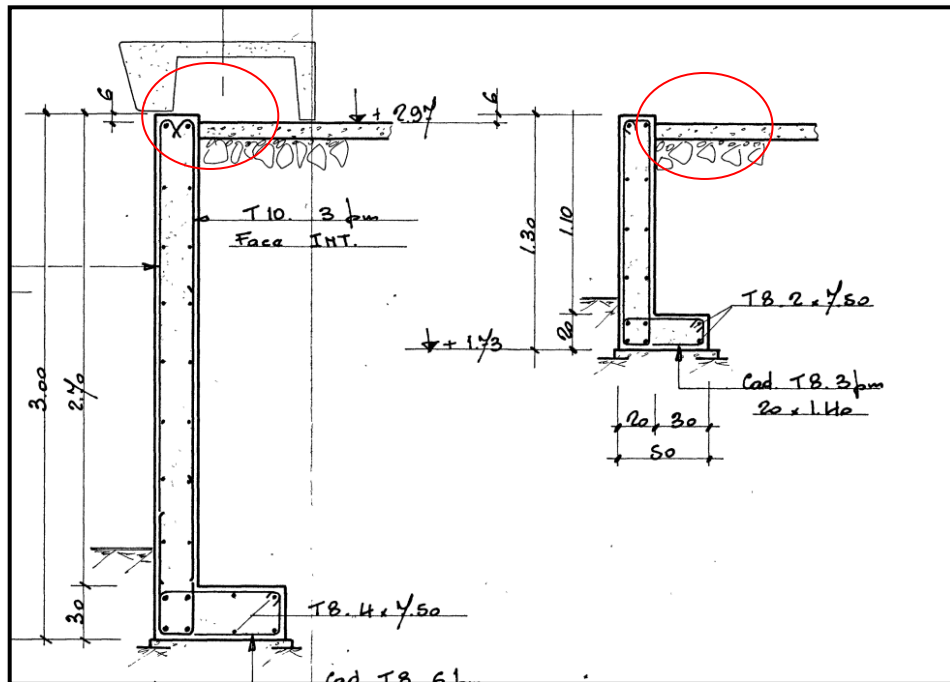
Figure : Extrait du plan du plancher bas RDC

Le sondage destructif S5 au niveau du plancher bas du RDC a été effectué dans le but de déterminer l'épaisseur de la dalle et le ferrailage à l'aide de radar et de Ferroskan. Selon les plans, le plancher bas du RDC est un dallage sur terre-plein.
