**Rapport de mission de repérage des matériaux et produits  
contenant de l'amiante avant démolition**

**Nom du site :** CMI DE RENEVE

Hangar en bois  
La Planchotte  
21310 RENEVE

**Référence du rapport :** 7205385/S4.2.2.R

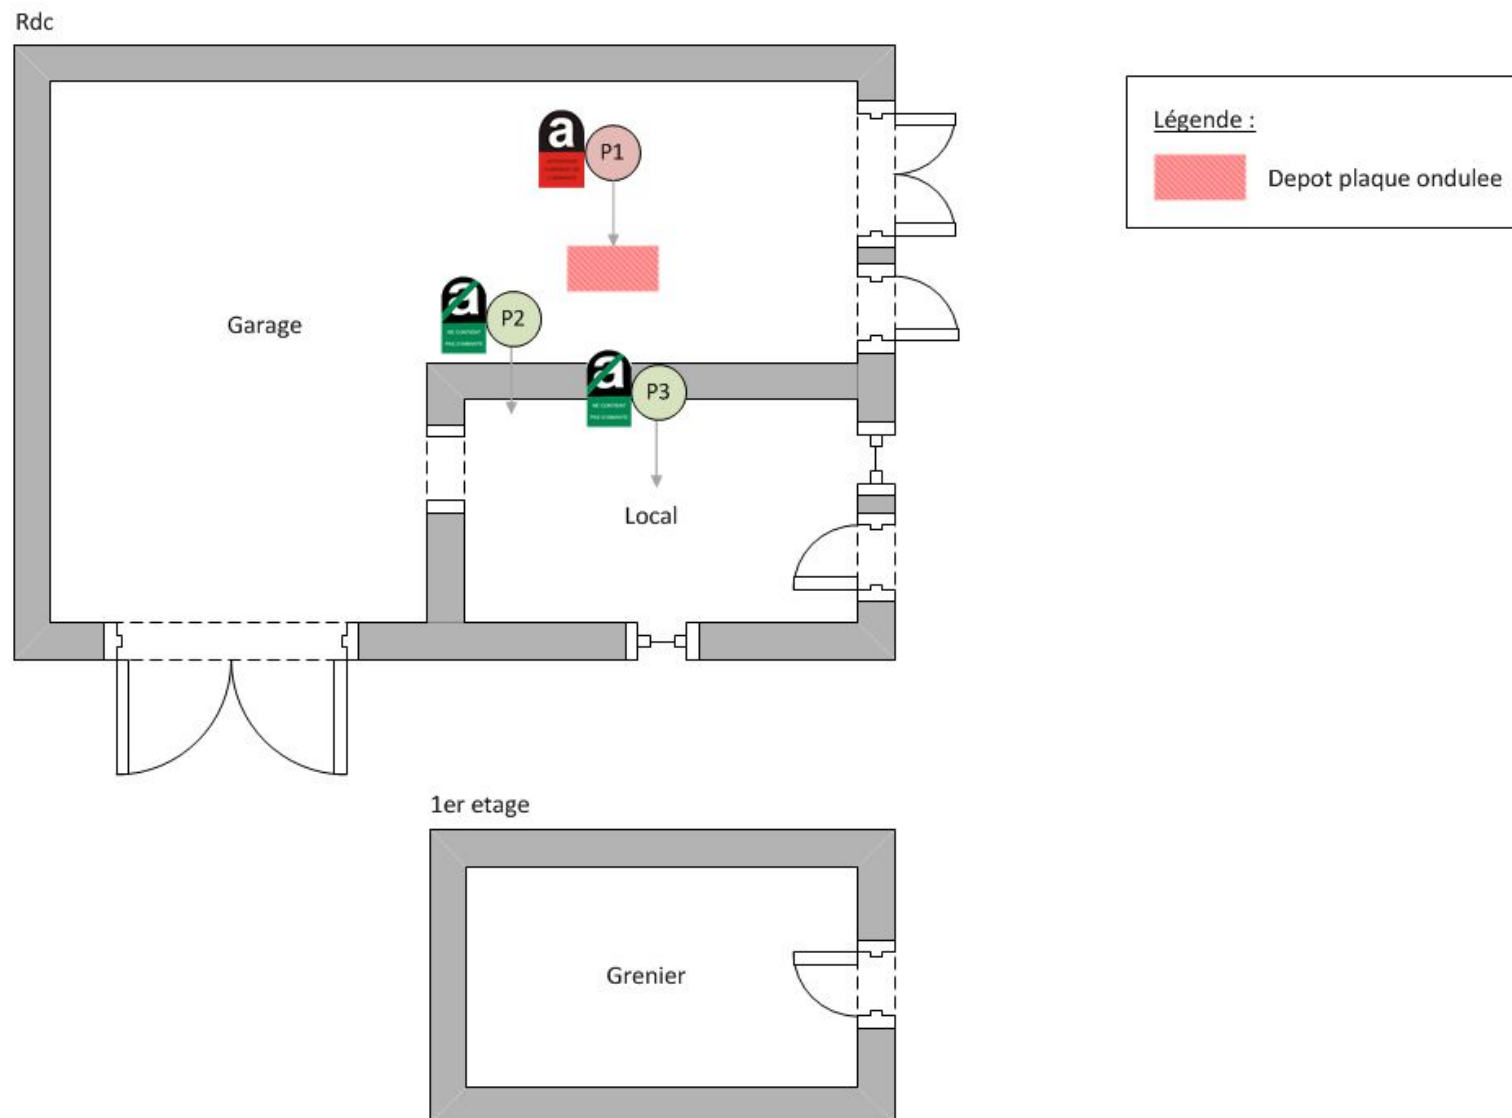
Planche de repérage (la planche de repérage est indissociable du rapport)		
Site : Hangar en bois	Adresse : La Planchotte 21310 RENEVE	Localisation : Rdc
Réalisé par : Grégory CHAPRON	N° de planche : 1 / 1

Liste C et autres matériaux et produits réputés contenir de l'amiante			
Localisation	Ouvrage	Matériau ou produit	Description
Rdc / Garage	/	Plaque ondulée	depot plaque ondulee
