91 – 105 boulevard de l'Hôpital
75 013 Paris

Thermographie infrarouge dans le cadre d'un audit énergétique

UPMC – Pitié Salpêtrière

Date : 25/11/2016

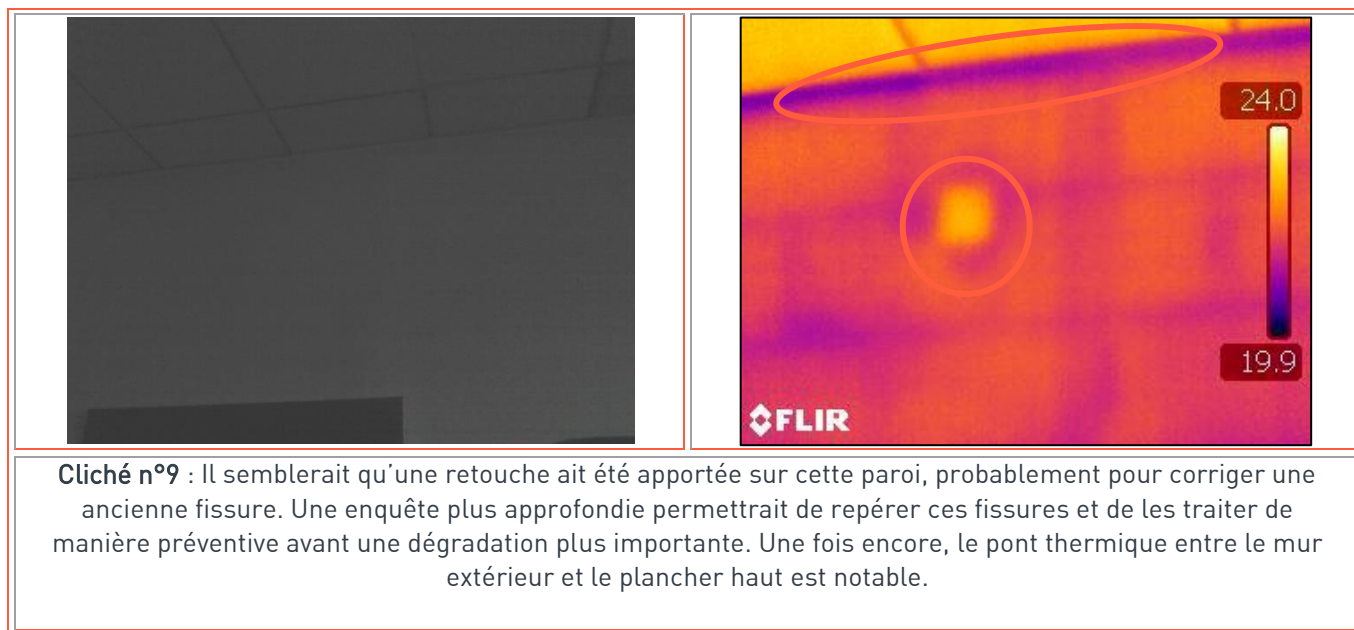
Ces bâtiments présentent des défauts mis en évidence par cette analyse thermographique, en lien avec leur année de construction (1965).

Au cours de cette étude, il est ressorti que l'isolation présente en façade est trop peu importante et fortement dégradée par des défauts d'étanchéité à l'air, des cadres de menuiseries conducteurs et des poutres très déperditives. De plus, les ponts thermiques ne semblent pas traités.
