Pré-Rapport de Repérage Amiante Avant réalisation de travaux dans un immeuble bâti

Numéro de dossier : 1339365
Date d'intervention : 21/05/2021

Place de l'Abbé Plasty
45400 FLEURY LES AUBRAIS

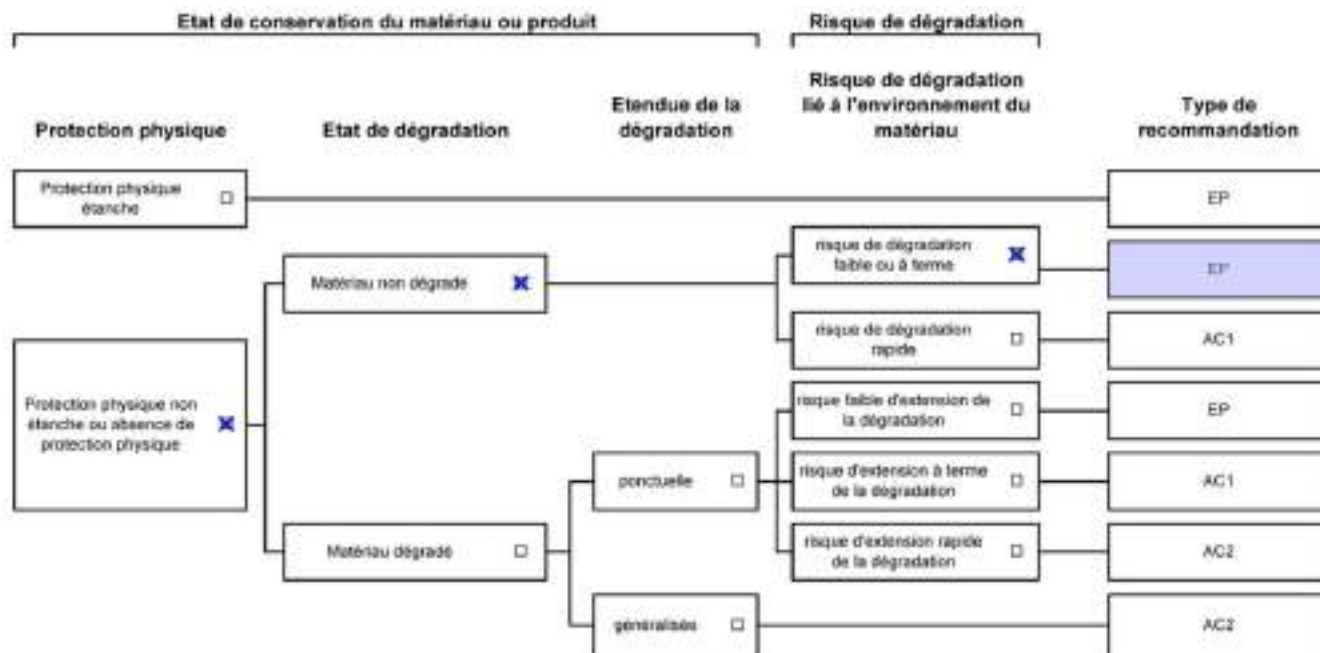
Matériau : Couche1: Peinture décorative (pailletées, gouttelettes, ...) + Couche2: Enduit de jointoiement des plaques de plâtre

Résultat EP (Z-III-RF)

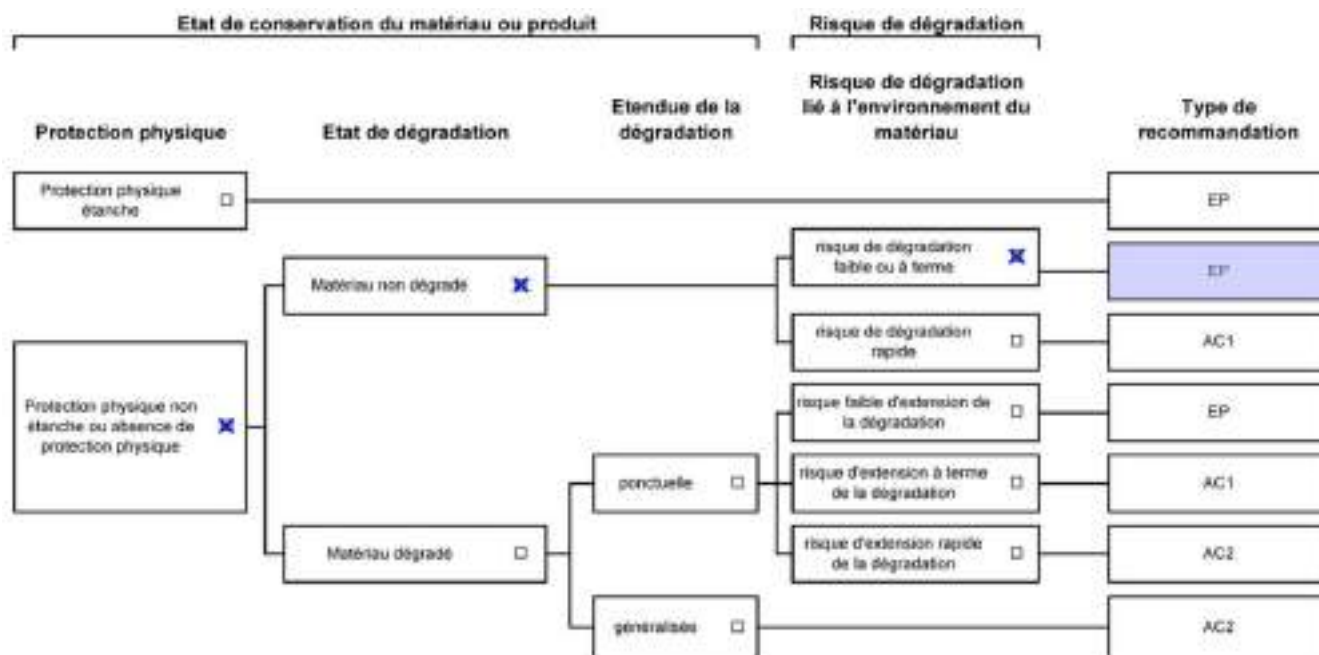
Matériau : Couche1: Revêtement de sol + Couche2: Colle non bitumineuse + Couche3: Dalle de sol + Couche4: Colle bitumineuse + Couche5: Ragréage

Résultat EP (Z-III-RF)

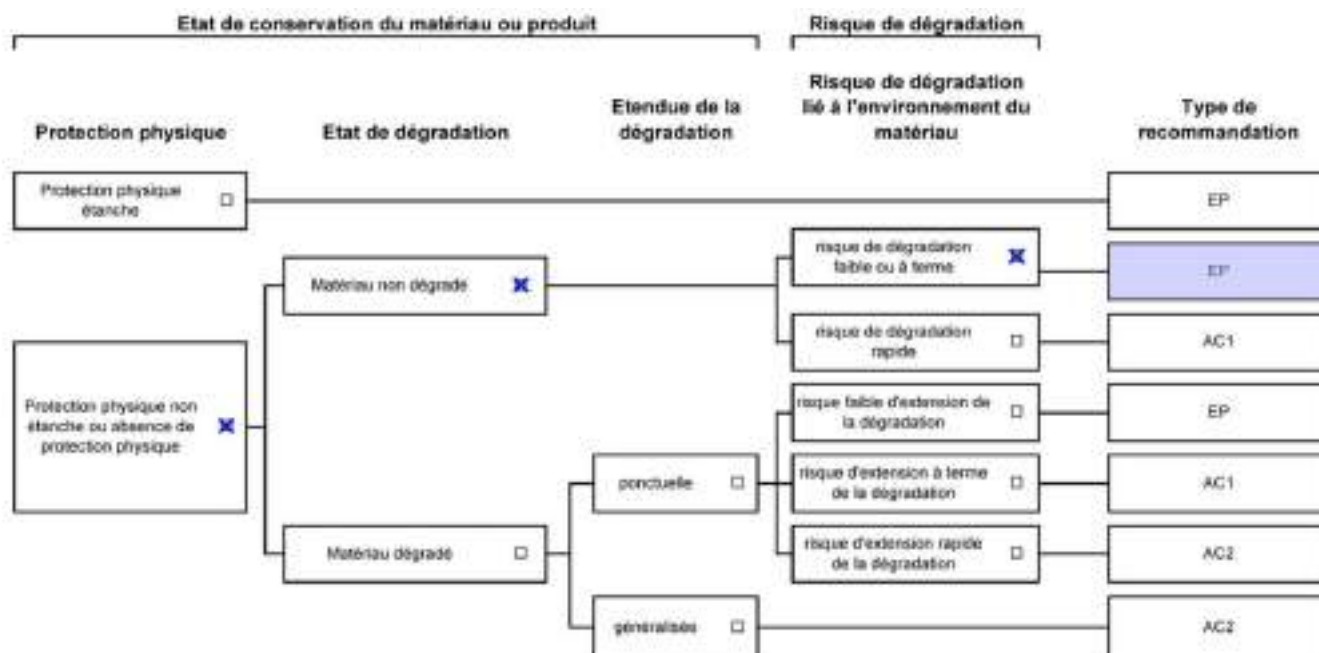
Matériau : Couche1: Revêtement de sol + Couche2: Colle non bitumineuse + Couche3: Dalle de sol + Couche4: Colle bitumineuse + Couche5: Ragréage

Résultat EP (Z-III-RF)
