Rapport de mission de repérage des matériaux et produits contenant de l'amiante avant réalisation de travaux

Numéro de rapport	65610-129436 A – Indice C
Propriétaire	Inconnu
Donneur d'ordre	AGENCE DE L ENVIRONNEMENT ET DE LA MAITRISE DE L ENERGIE
Adresse de l'immeuble	Bâtiment Site Acier Poli 89330 SAINT JULIEN DU SAULT
Type de bien	Bâtiment
Date de la commande	02/03/2023
La (ou les) date(s) d'exécution du repérage	21/03/2023
Date d'émission du rapport de repérage	23/03/2023
Référence du programme de travaux défini par le donneur d'ordre	Non communiquée.

Rapport n° : 65610-129436 A - Indice C / Référence du donneur d'ordre : SITE ACIER POLI

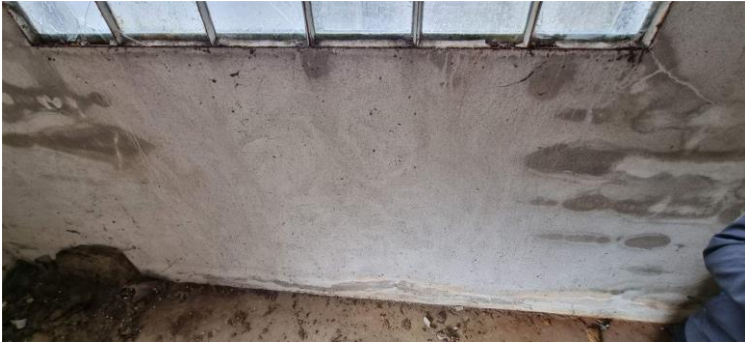
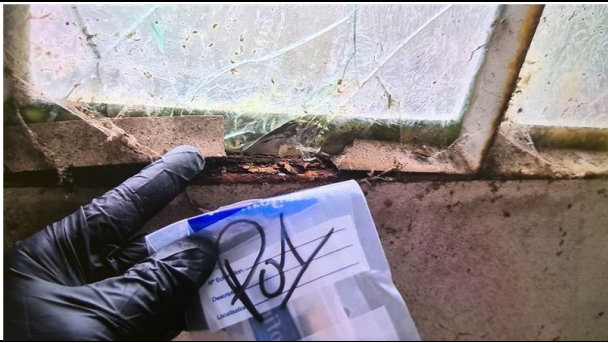
PRELEVEMENT : P001			
Emplacement :

Nom du client AGENCE DE L ENVIRONNEMENT ET DE LA MAITRISE DE L ENERGIE	Numéro de dossier 65610-129436 Bâtiment Site Acier Poli 89330	Pièce ou local – Composant Lot n° BAT O - RDC - Local n°1 - Element libre - Sol	
Nom de l'opérateur NAVARRO Kevin	Date de prélèvement 21/03/2023	Partie de composant Mastic	
Résultat amiante : Absence d'amiante			
DESCRIPTION DU PRELEVEMENT :			
Objet : Mastic Planche de croquis n° :1

DETAIL DES COUCHES DU PRELEVEMENT :			
Référence Couche	Description visuelle	Epaisseur (cm)	Conclusion amiante
RAW PRODUCT	Matériau de type peinture (beige) ; matériau semi-dur de type mastic (beige) ; matériau semi-dur (marron)	0	Fibres d'amiante non détectées

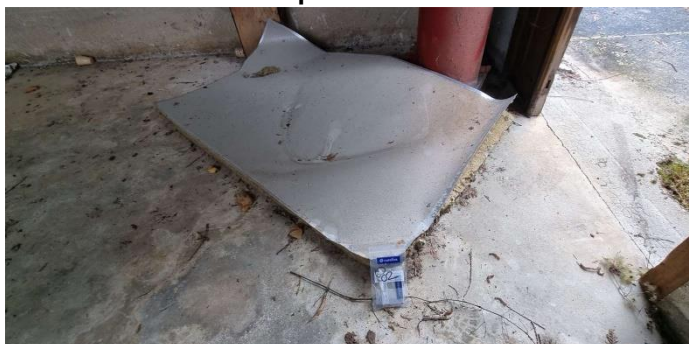
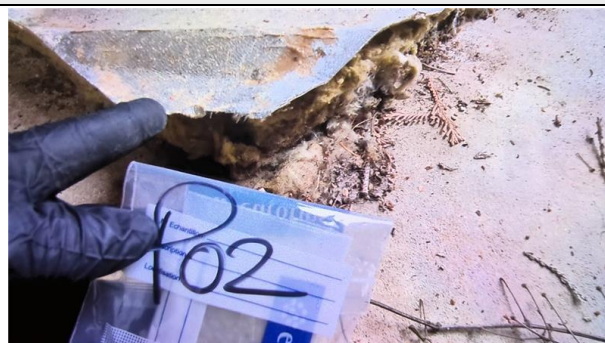
PRELEVEMENT : P002

Nom du client AGENCE DE L ENVIRONNEMENT ET DE LA MAITRISE DE L ENERGIE	Numéro de dossier 65610-129436 Bâtiment Site Acier Poli 89330	Pièce ou local – Composant Lot n° BAT O - RDC - Local n°1 - Element libre - Sol
Nom de l'opérateur NAVARRO Kevin	Date de prélèvement 21/03/2023	Partie de composant Isolant type panocell

Résultat amiante : Absence d'amiante

Référence Couche	Description visuelle	Epaisseur (cm)	Conclusion amiante
CUST 01	Matériau souple fibreux de type papier, carton (beige)	0	Fibres d'amiante non détectées
RAW PRODUCT	Matériau de type aluminium ; matériau souple fibreux de type papier, carton (beige) ; matériau fibreux de type isolant (jaune)	0	Fibres d'amiante non détectées
CUST 02	Matériau fibreux de type isolant (jaune)	0	Fibres d'amiante non détectées

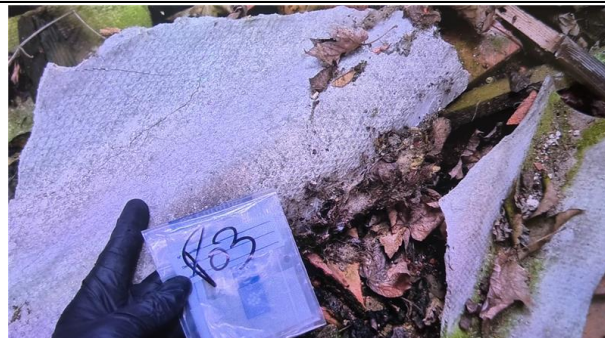
Matériau dégradé
Dégradation généralisée
Risque d'extension de la dégradation rapide

Objet :
Plaque ondulée fibre-ciment

Référence Couche	Description visuelle	Epaisseur (cm)	Conclusion amiante
RAW PRODUCT	Matériau dur fibreux de type fibres-ciment (gris)	0	Fibres d'amiante de type chrysotile

Le retrait des gravats mélangés aux matériaux et produits contenant de l'amiante (tableau en page 3) dans les bâtiment O, D, F et E est recommandé pour limiter le risque d'exposition à l'amiante des intervenants.

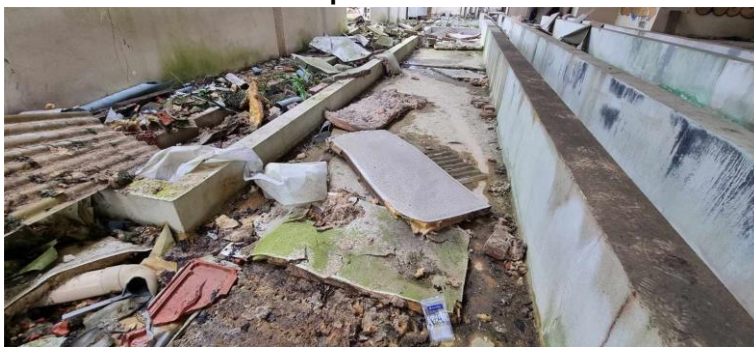
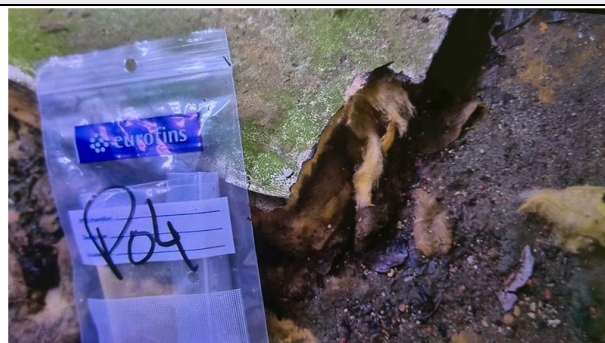
PRELEVEMENT : P004

Nom du client AGENCE DE L ENVIRONNEMENT ET DE LA MAITRISE DE L ENERGIE	Numéro de dossier 65610-129436 Bâtiment Site Acier Poli 89330	Pièce ou local – Composant Lot n° BAT O - RDC - Local n°2 - Element libre - Sol
Nom de l'opérateur NAVARRO Kevin	Date de prélèvement 21/03/2023	Partie de composant Isolant type panocell

Résultat amiante : Absence d'amiante

Référence Couche	Description visuelle	Epaisseur (cm)	Conclusion amiante
RAW PRODUCT	Matériau de type aluminium ; matériau souple bitumineux (noir) ; matériau fibreux de type isolant (jaune)	0	Fibres d'amiante non détectées
CUST 01	Matériau fibreux de type isolant (jaune)	0	Fibres d'amiante non détectées

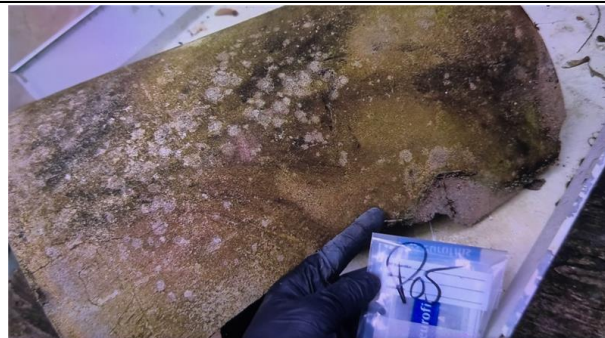
Matériau dégradé
Dégradation ponctuelle
Risque d'extension de la dégradation à terme

Objet :
Conduit fibre-ciment

Référence Couche	Description visuelle	Epaisseur (cm)	Conclusion amiante
RAW PRODUCT	Matériau dur fibreux de type fibres-ciment (gris)	0	Fibres d'amiante de type chrysotile

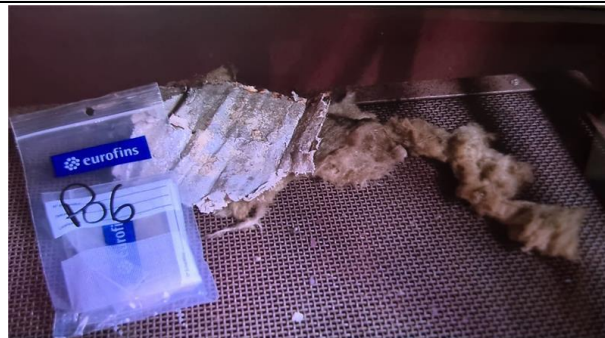
Matériau dégradé
Dégradation ponctuelle
Risque d'extension de la dégradation à terme

Objet :
Isolant fibreux

Référence Couche	Description visuelle	Epaisseur (cm)	Conclusion amiante
CUST 01	Matériau fibreux de type isolant (jaune)	0	Fibres d'amiante non détectées
RAW PRODUCT	Matériau de type peinture (brillant) (gris) ; matériau souple (fibreux) (beige)	0	Fibres d'amiante de type chrysotile

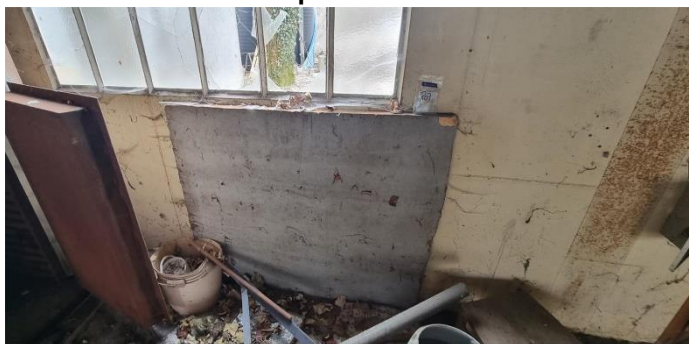
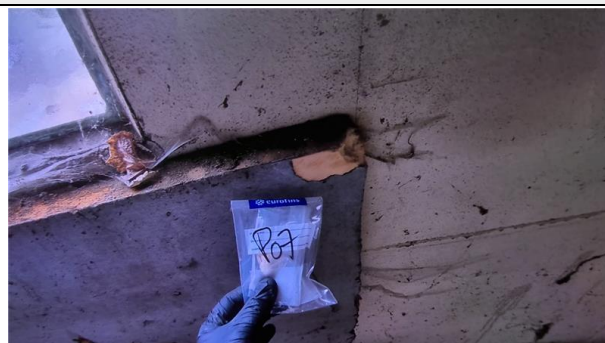
PRELEVEMENT : P007

Nom du client AGENCE DE L ENVIRONNEMENT ET DE LA MAITRISE DE L ENERGIE	Numéro de dossier 65610-129436 Bâtiment Site Acier Poli 89330	Pièce ou local – Composant Lot n° BAT O - RDC - Local n°2 - Element libre - Sol
Nom de l'opérateur NAVARRO Kevin	Date de prélèvement 21/03/2023	Partie de composant Plaque isolante

Résultat amiante : Absence d'amiante

Référence Couche	Description visuelle	Epaisseur (cm)	Conclusion amiante
RAW PRODUCT	Matériau souple (fibreuse) (noir) ; matériau de type mousse (beige)	0	Fibres d'amiante non détectées

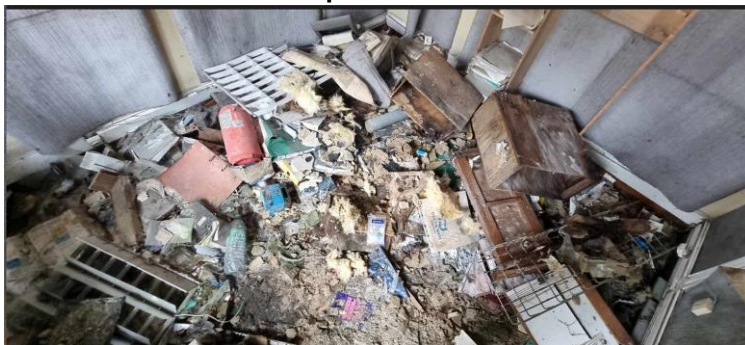
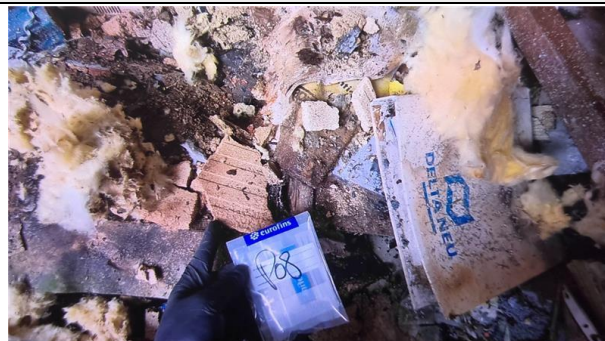
PRELEVEMENT : P008

Nom du client AGENCE DE L ENVIRONNEMENT ET DE LA MAITRISE DE L ENERGIE	Numéro de dossier 65610-129436 Bâtiment Site Acier Poli 89330	Pièce ou local – Composant Lot n° BAT O - RDC - Local n°3 - Element libre - Sol
Nom de l'opérateur NAVARRO Kevin	Date de prélèvement 21/03/2023	Partie de composant Plaque de faux-plafond

Résultat amiante : Absence d'amiante

Référence Couche	Description visuelle	Epaisseur (cm)	Conclusion amiante
RAW PRODUCT	Matériau semi-dur (beige)	0	Fibres d'amiante non détectées

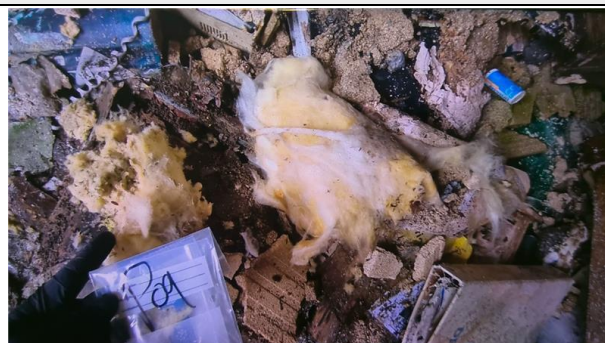
Objet :
Isolant fibreux jaune

Référence Couche	Description visuelle	Epaisseur (cm)	Conclusion amiante
RAW PRODUCT	Matériau (beige) ; matériau fibreux de type isolant (jaune)	0	Fibres d'amiante non détectées
CUST 01	Matériau fibreux de type isolant (jaune)	0	Fibres d'amiante non détectées

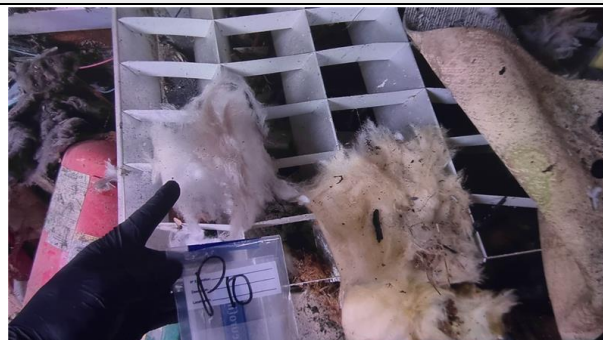
Matériau dégradé
Dégradation ponctuelle
Risque d'extension de la dégradation rapide

Objet :
Isolant fibreux blanc

Référence Couche	Description visuelle	Epaisseur (cm)	Conclusion amiante
RAW PRODUCT	Matériau (noir) ; matériau fibreux de type isolant (blanc)	0	Fibres d'amiante de type chrysotile
CUST 01	Matériau fibreux de type isolant (blanc)	0	Fibres d'amiante non détectées

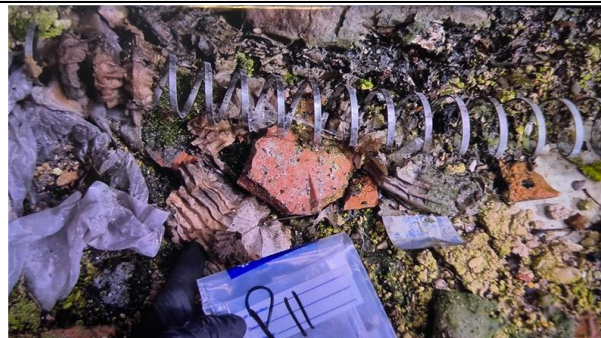
Matériau dégradé
Dégradation ponctuelle
Risque d'extension de la dégradation rapide

Isolant ressort carton ondulé

Référence Couche	Description visuelle	Epaisseur (cm)	Conclusion amiante
RAW PRODUCT	Matériau souple (fibreux) (marron)	0	Fibres d'amiante de type chrysotile

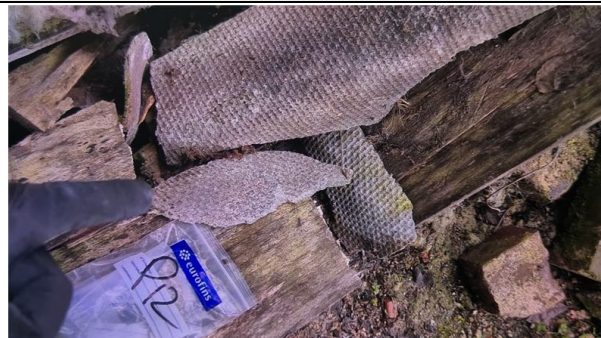
Matériau dégradé
Dégradation généralisée
Risque d'extension de la dégradation rapide

Plaque ondulée fibre-ciment

Référence Couche	Description visuelle	Epaisseur (cm)	Conclusion amiante
RAW PRODUCT	Matériau dur fibreux de type fibres-ciment (gris)	0	Fibres d'amiante de type chrysotile

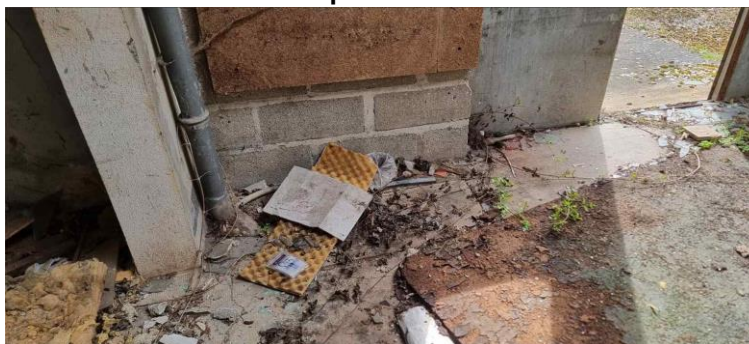
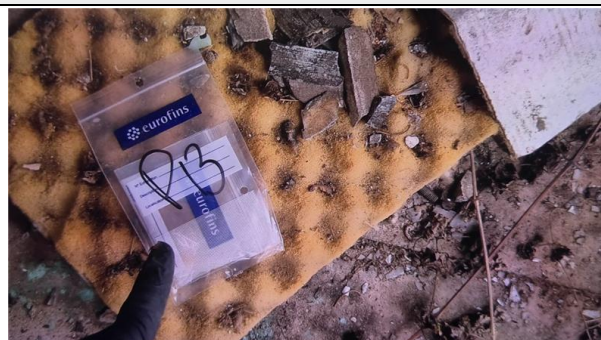
PRELEVEMENT : P013

Nom du client AGENCE DE L ENVIRONNEMENT ET DE LA MAITRISE DE L ENERGIE	Numéro de dossier 65610-129436 Bâtiment Site Acier Poli 89330	Pièce ou local – Composant Lot n° BAT O - RDC - Local n°5 - Element libre - Sol
Nom de l'opérateur NAVARRO Kevin	Date de prélèvement 21/03/2023	Partie de composant Isolant acoustique

Résultat amiante : Absence d'amiante

Référence Couche	Description visuelle	Epaisseur (cm)	Conclusion amiante
CUST 01	Matériau souple fibreux de type papier, carton (beige)	0	Fibres d'amiante non détectées
RAW PRODUCT	Matériau souple (fibreux) (blanc) ; matériau souple fibreux de type papier, carton (beige) ; matériau de type mousse (beige)	0	Fibres d'amiante non détectées

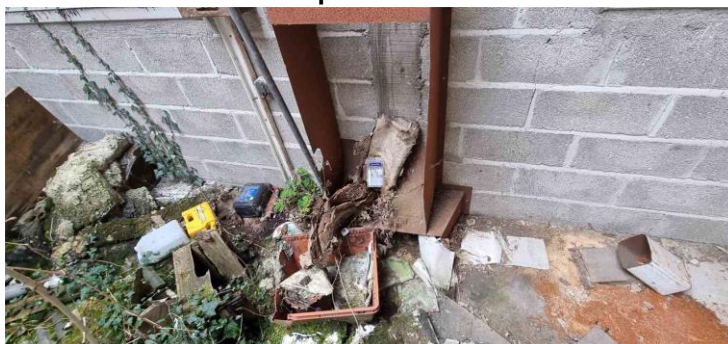
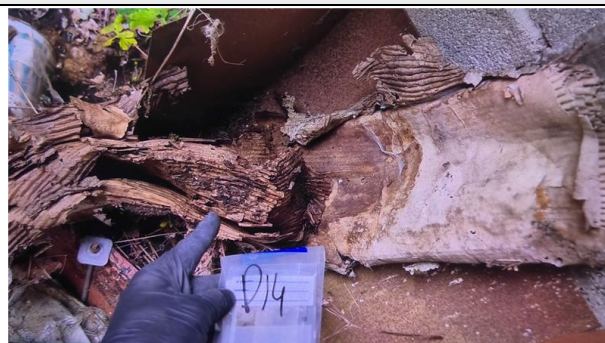
PRELEVEMENT : P014

Nom du client AGENCE DE L ENVIRONNEMENT ET DE LA MAITRISE DE L ENERGIE	Numéro de dossier 65610-129436 Bâtiment Site Acier Poli 89330	Pièce ou local – Composant Lot n° BAT O - RDC - Local n°5 - Element libre - Sol
Nom de l'opérateur NAVARRO Kevin	Date de prélèvement 21/03/2023	Partie de composant Isolant cartonneux

Résultat amiante : Absence d'amiante

Référence Couche	Description visuelle	Epaisseur (cm)	Conclusion amiante
RAW PRODUCT	Matériau souple (fibreuse) (beige)	0	Fibres d'amiante non détectées

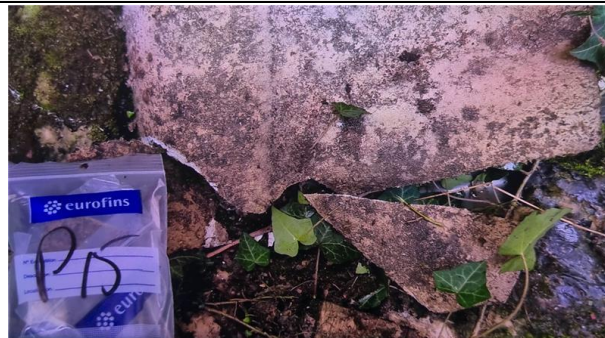
Matériau dégradé
Dégradation généralisée
Risque d'extension de la dégradation rapide

Objet :
Plaque fibre-ciment

Référence Couche	Description visuelle	Epaisseur (cm)	Conclusion amiante
RAW PRODUCT	Matériau dur fibreux de type fibres-ciment (beige)	0	Fibres d'amiante de type chrysotile

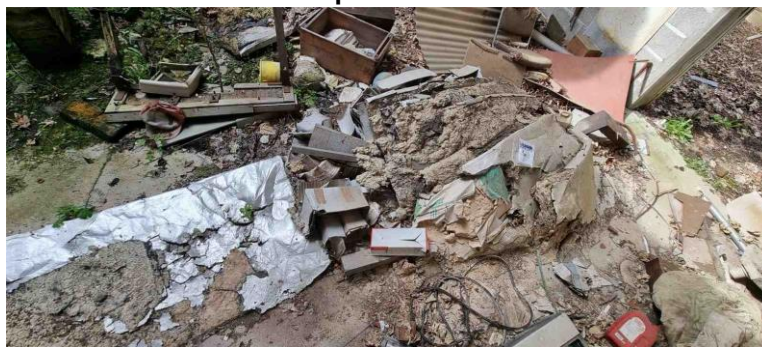
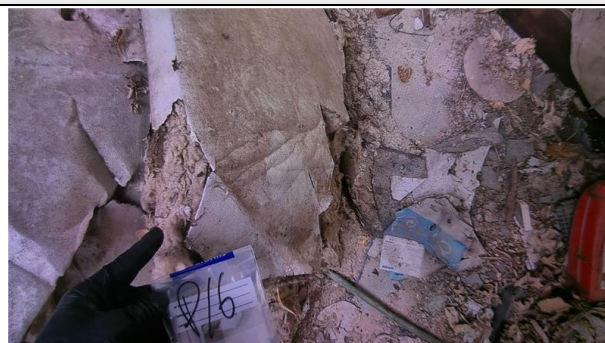
PRELEVEMENT : P016

Nom du client AGENCE DE L ENVIRONNEMENT ET DE LA MAITRISE DE L ENERGIE	Numéro de dossier 65610-129436 Bâtiment Site Acier Poli 89330	Pièce ou local – Composant Lot n° BAT O - RDC - Local n°5 - Element libre - Sol
Nom de l'opérateur NAVARRO Kevin	Date de prélèvement 21/03/2023	Partie de composant Isolant type panocell

Résultat amiante : Absence d'amiante

Référence Couche	Description visuelle	Epaisseur (cm)	Conclusion amiante
CUST 01	Matériau fibreux de type isolant (beige)	0	Fibres d'amiante non détectées
RAW PRODUCT	Matériau de type aluminium ; matériau souple bitumineux (noir) ; matériau fibreux de type isolant (beige)	0	Fibres d'amiante non détectées

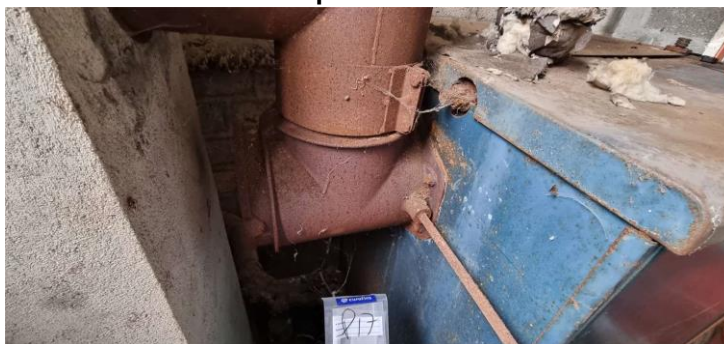
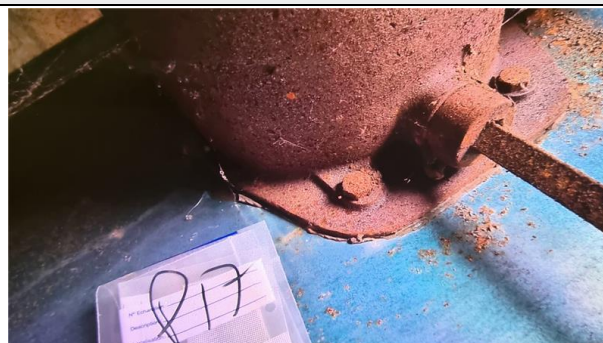
PRELEVEMENT : P017

Nom du client AGENCE DE L ENVIRONNEMENT ET DE LA MAITRISE DE L ENERGIE	Numéro de dossier 65610-129436 Bâtiment Site Acier Poli 89330	Pièce ou local – Composant Lot n° BAT D - RDC - Local chaudière - Joint de brûleur - Equipement
Nom de l'opérateur NAVARRO Kevin	Date de prélèvement 21/03/2023	Partie de composant Joint

Résultat amiante : Absence d'amiante

Référence Couche	Description visuelle	Epaisseur (cm)	Conclusion amiante
RAW PRODUCT	Matériau de type peinture (vert) ; matériau semi-dur de type joint (marron)	0	Fibres d'amiante non détectées

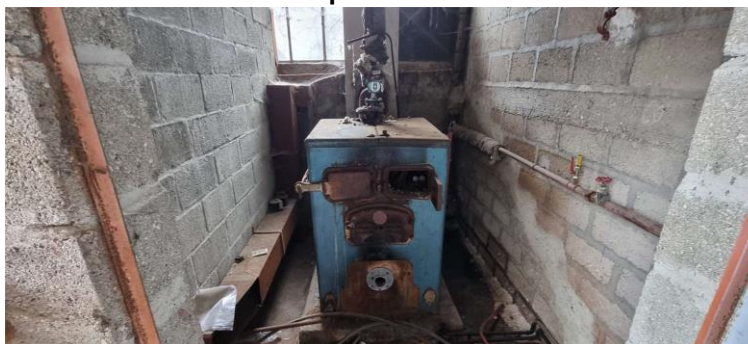
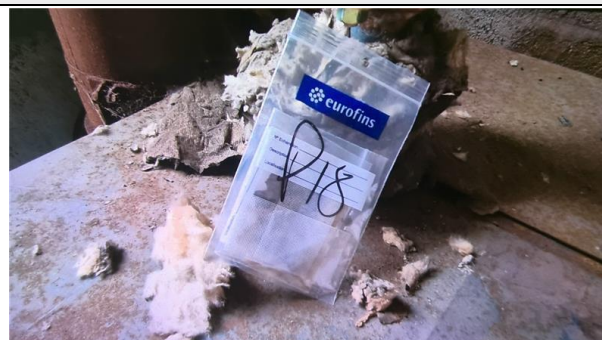
PRELEVEMENT : P018

Nom du client AGENCE DE L ENVIRONNEMENT ET DE LA MAITRISE DE L ENERGIE	Numéro de dossier 65610-129436 Bâtiment Site Acier Poli 89330	Pièce ou local – Composant Lot n° BAT D - RDC - Local chaudière - Conduit n°1 - Equipement
Nom de l'opérateur NAVARRO Kevin	Date de prélèvement 21/03/2023	Partie de composant Calorifugeage

Résultat amiante : Absence d'amiante

Référence Couche	Description visuelle	Epaisseur (cm)	Conclusion amiante
RAW PRODUCT	Matériau souple bitumineux (noir) ; matériau fibreux de type isolant (beige)	0	Fibres d'amiante non détectées
CUST 01	Matériau fibreux de type isolant (beige)	0	Fibres d'amiante non détectées

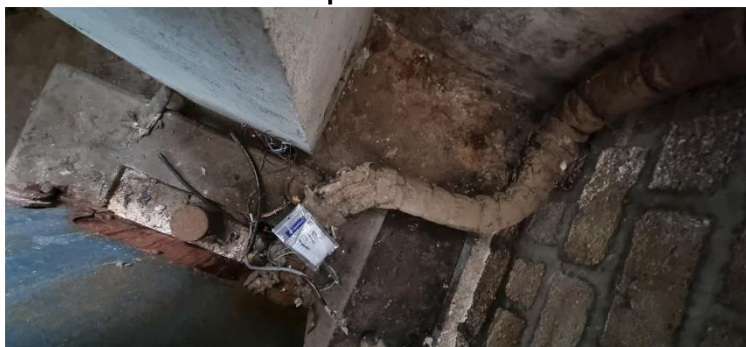
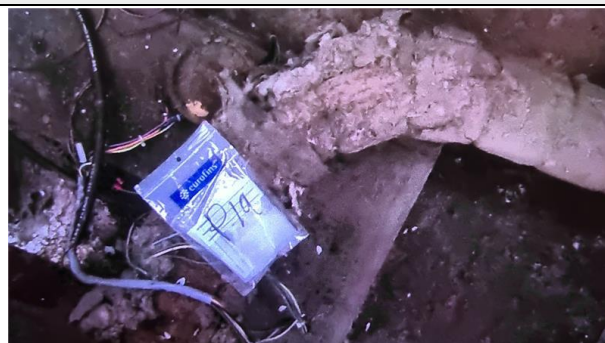
PRELEVEMENT : P019

Nom du client AGENCE DE L ENVIRONNEMENT ET DE LA MAITRISE DE L ENERGIE	Numéro de dossier 65610-129436 Bâtiment Site Acier Poli 89330	Pièce ou local – Composant Lot n° BAT D - RDC - Local chaudière - Conduit n°2 - Equipement
Nom de l'opérateur NAVARRO Kevin	Date de prélèvement 21/03/2023	Partie de composant Calorifugeage

Résultat amiante : Absence d'amiante

Référence Couche	Description visuelle	Epaisseur (cm)	Conclusion amiante
RAW PRODUCT	Matériau souple bitumineux (noir) ; matériau fibreux de type isolant (beige)	0	Fibres d'amiante non détectées
CUST 01	Matériau fibreux de type isolant (beige)	0	Fibres d'amiante non détectées

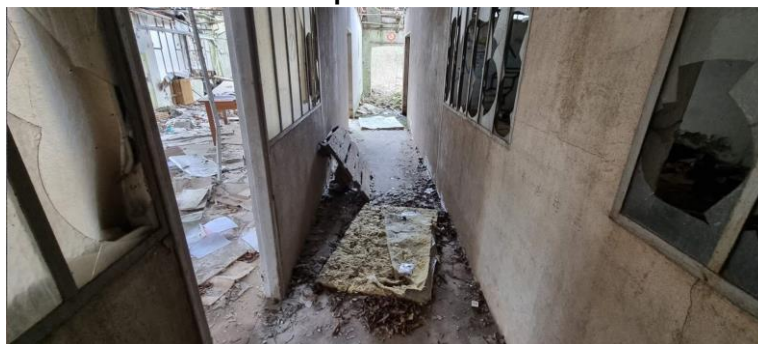
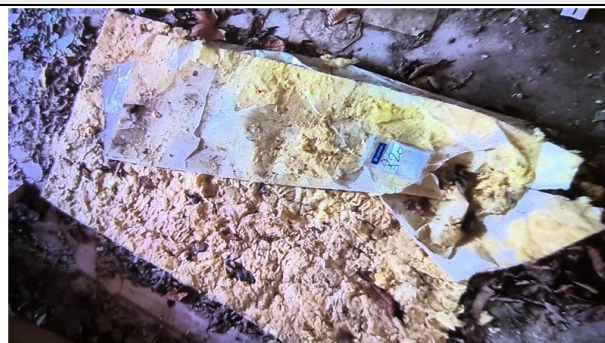
PRELEVEMENT : P020

Nom du client AGENCE DE L ENVIRONNEMENT ET DE LA MAITRISE DE L ENERGIE	Numéro de dossier 65610-129436 Bâtiment Site Acier Poli 89330	Pièce ou local – Composant Lot n° BAT F - RDC - Circulation - Element libre - Sol
Nom de l'opérateur NAVARRO Kevin	Date de prélèvement 21/03/2023	Partie de composant Isolant type panocell

Résultat amiante : Absence d'amiante

Référence Couche	Description visuelle	Epaisseur (cm)	Conclusion amiante
CUST 01	Matériau fibreux de type isolant (jaune)	0	Fibres d'amiante non détectées
RAW PRODUCT	Matériau de type aluminium ; matériau souple fibreux de type papier, carton (beige) ; matériau fibreux de type isolant (jaune)	0	Fibres d'amiante non détectées

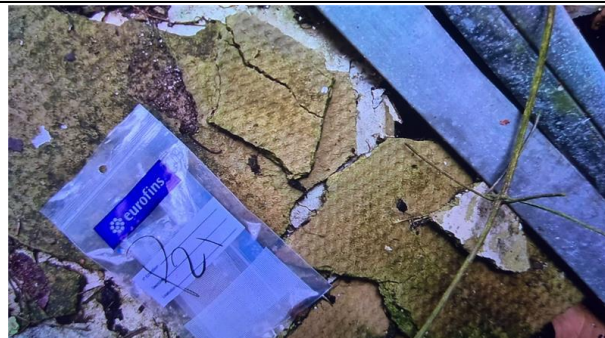
Matériau dégradé
Dégradation généralisée
Risque d'extension de la dégradation rapide

Objet :
Plaque en fibre-ciment

Référence Couche	Description visuelle	Epaisseur (cm)	Conclusion amiante
RAW PRODUCT	Matériau de type peinture (blanc) ; matériau dur fibreux de type fibres-ciment (marron)	0	Fibres d'amiante de type chrysotile

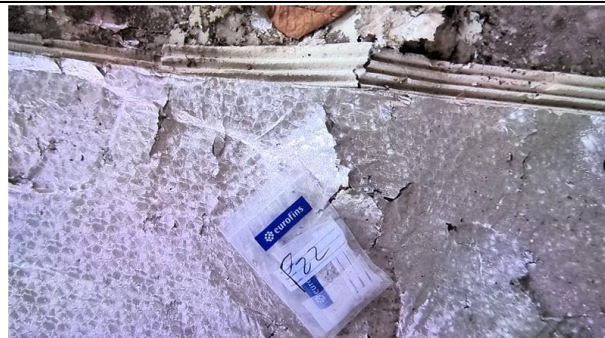
Référence Couche	Description visuelle	Epaisseur (cm)	Conclusion amiante
RAW PRODUCT	Matériau de type aluminium ; matériau souple de type plaque (fibreuse) (beige)	0	Fibres d'amiante de type chrysotile

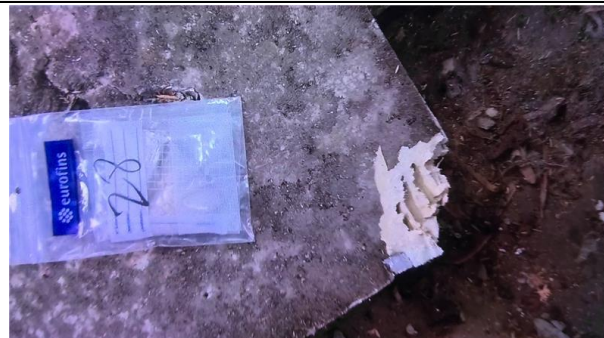
PRELEVEMENT : P028

Résultat amiante : Présence d'amiante (Fibres d'amiante de type chrysotile)

Matériau dégradé
Dégradation généralisée
Risque d'extension de la dégradation rapide

Référence Couche	Description visuelle	Epaisseur (cm)	Conclusion amiante
RAW PRODUCT	Matériau semi-dur (gris) ; matériau de type aluminium ; matériau souple (fibreuse) (blanc)	0	Fibres d'amiante de type chrysotile

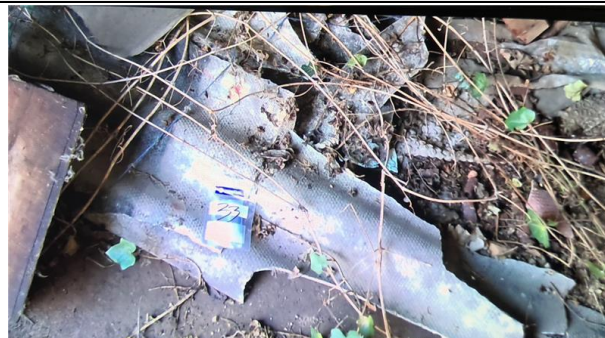
PRELEVEMENT : P033

Résultat amiante : Présence d'amiante (Fibres d'amiante de type chrysotile)

Matériau dégradé
Dégradation généralisée
Risque d'extension de la dégradation rapide

Référence Couche	Description visuelle	Epaisseur (cm)	Conclusion amiante
RAW PRODUCT	Matériau dur fibreux de type fibres-ciment (gris)	0	Fibres d'amiante de type chrysotile

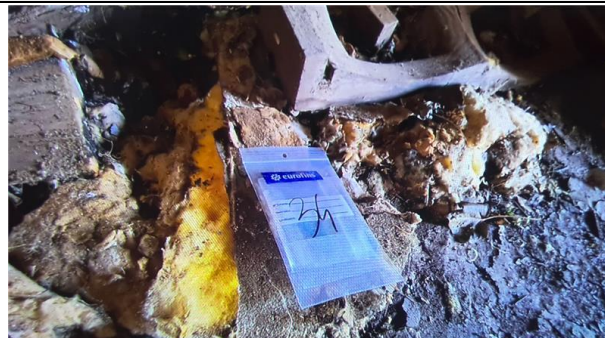
PRELEVEMENT : P034

Résultat amiante : Présence d'amiante (Fibres d'amiante de type chrysotile)

Matériau dégradé
Dégradation généralisée
Risque d'extension de la dégradation rapide

Référence Couche	Description visuelle	Epaisseur (cm)	Conclusion amiante
RAW PRODUCT	Matériau de type aluminium ; matériau souple bitumineux (noir) ; matériau fibreux de type isolant (jaune)	0	Fibres d'amiante de type chrysotile

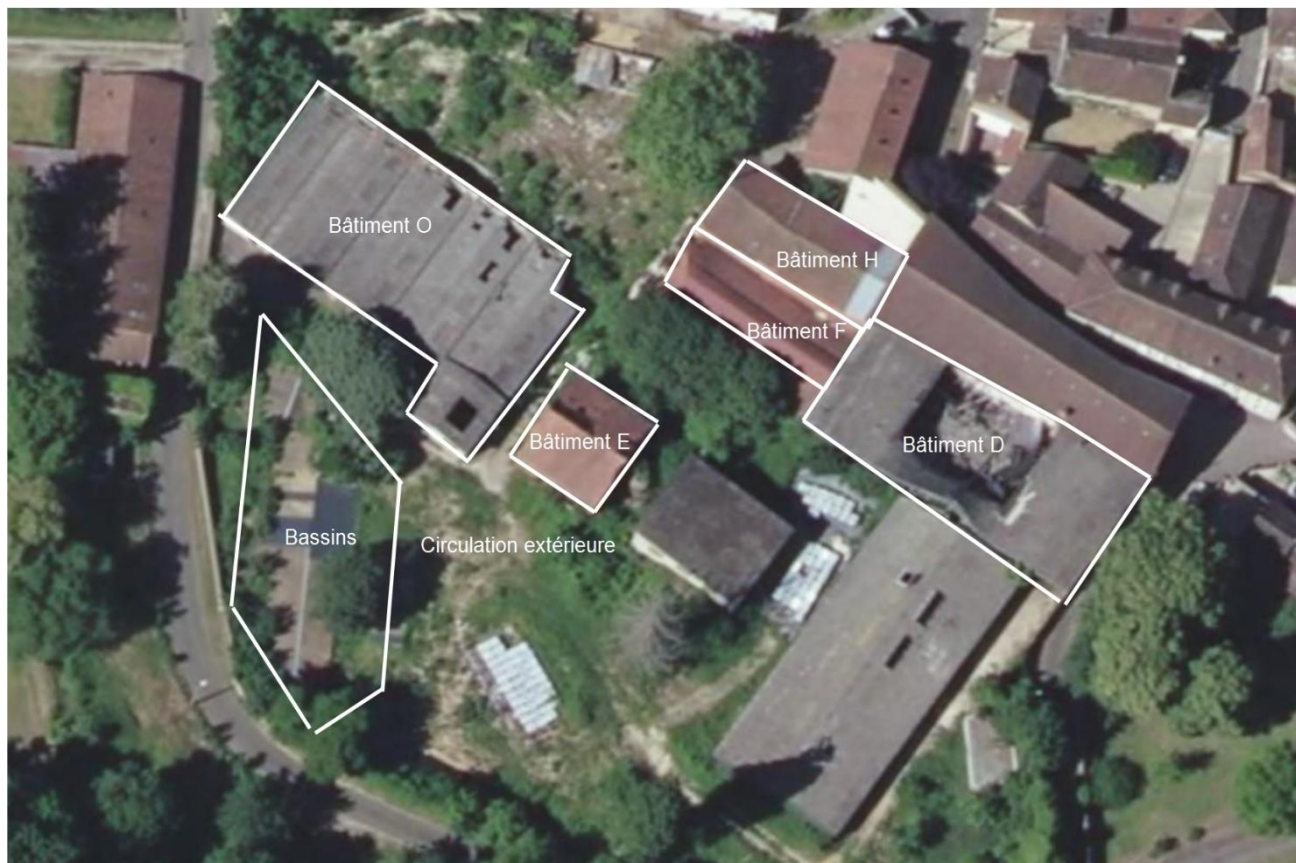
Conduit en fibre-ciment
-

Isolant ressort carton ondulé contenant de l'amiante
-

Plaques ondulées en amiante-ciment
-

Isolant fibreux contenant de l'amiante
-

Isolant fibreux blanc contenant de l'amiante

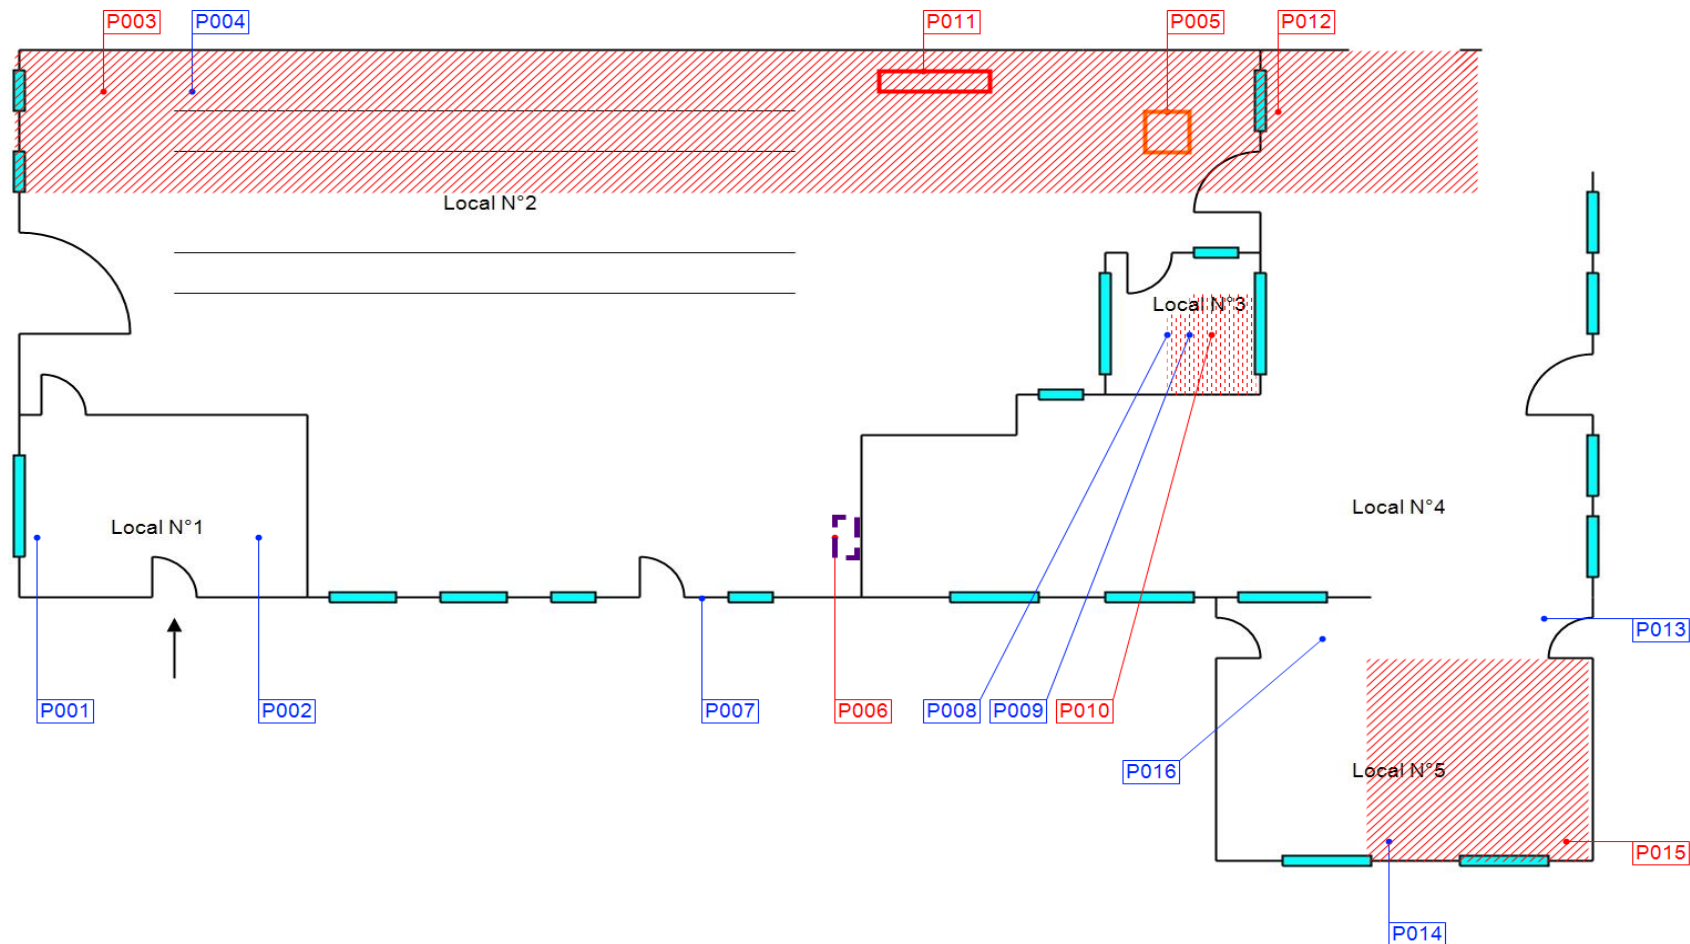
Non visité, effondrement de la toiture, plaques en amiante-ciment
-

Panneaux type-panocell contenant de l'amiante
