Dossier Technique Immobilier

Numéro de dossier : 24/EXID/0424_3047
Date du repérage : du 29/04/24 au 03/05/24

Adresse : **SITE BARACHOIS - Hôtel de préfecture
Place du Barachois**

Rapport de mission de repérage du plomb avant travaux

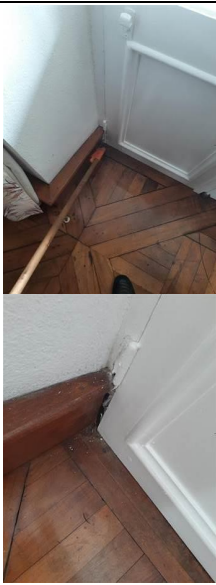
Sol - Bois	Absence d'indices d'infestation de termites	
	Mur - Béton	Absence d'indices d'infestation de termites	
	Plafond - Placoplâtre	Absence d'indices d'infestation de termites	
	Porte - Bois	Présence d'indices d'infestation de termites, Termites souterrains sur bâti porte identifiés sur la photo : PhTer013	
Salle à manger	Plinthe - Bois	Absence d'indices d'infestation de termites	
	Sol - Marbre	Absence d'indices d'infestation de termites	
	Mur - Béton	Absence d'indices d'infestation de termites	
	Plafond - Bois	Absence d'indices d'infestation de termites	
	Fenêtre - Bois	Absence d'indices d'infestation de termites	
	Porte - Bois	Absence d'indices d'infestation de termites
