Dossier Technique Immobilier

Numéro de dossier : 23/EXID/1027_2502

Adresse : **SITE BARACHOIS - Hôtel de préfecture
Place du Barachois**

Dossier technique amiante

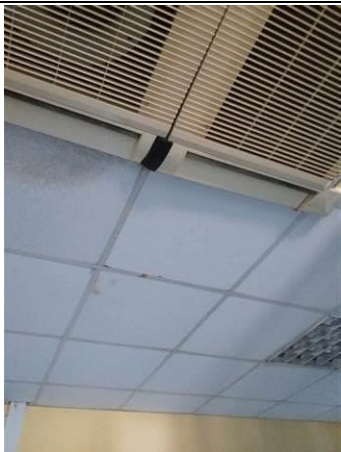
<p>Photo n° PhA001 Localisation : Rez de jardin - Pièce 2 Ouvrage : 4 - Plafonds et faux plafonds - Faux plafonds Partie d'ouvrage : Panneaux et plaques Description : Panneaux et plaques</p>
---	--

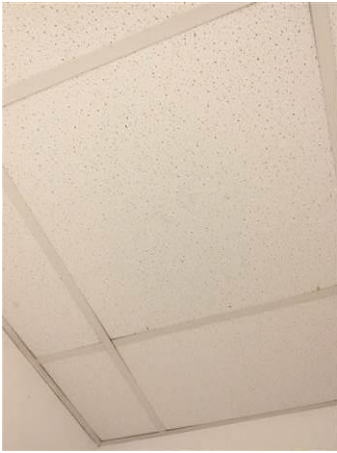
Photo n° PhA002
Localisation : Rez de jardin - Wc 1
Ouvrage : 4 - Plafonds et faux plafonds - Faux plafonds
Partie d'ouvrage : Panneaux et plaques
Description : Panneaux et plaques

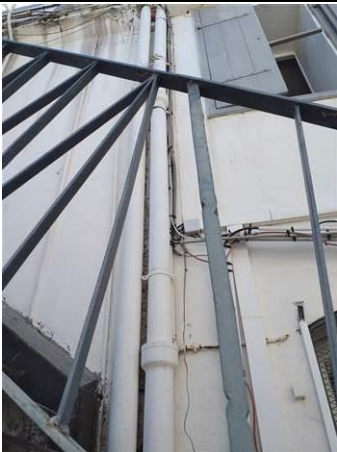
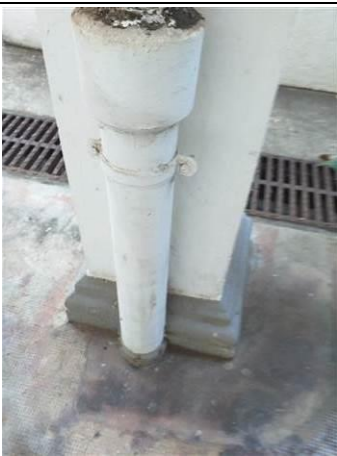
Localisation	Identifiant + Description	Conclusion (justification)	Etat de conservation** et préconisations*	Photo
Rez de jardin - Coursive 1; Rez de jardin - Façade droite; Rez de chaussée - Façade droite; 1er étage - Façade droite	Identifiant: Sondage 1 Description: Conduit d'eaux pluviales fibro Liste selon annexe.13-9 du CSP: B	Présence d'amiante (Sur décision de l'opérateur)	Matériau non dégradé Résultat EP** Préconisation : Il est recommandé de réaliser une évaluation périodique.

Photo n° PhA003
Localisation : Rez de jardin - Coursive 1; Rez de jardin - Façade droite; Rez de chaussée - Façade droite; 1er étage - Façade droite
Ouvrage : 2 - Parois verticales extérieures et Façades - Éléments associés aux façades
Partie d'ouvrage : Conduit d'eaux pluviales fibro
Description : Conduit d'eaux pluviales fibro

Date de la visite	Type de repérage	Matériau ou produit	Localisation précise	Etat de conservation	MESURES préconisées par l'opérateur	Photo
12/09/2023	DTA	Conduit d'eaux pluviales fibro	Rez de jardin - Coursive 1; Rez de jardin - Façade droite; Rez de chaussée - Façade droite; 1er étage - Façade droite Référence photo : PhA003	EP	il est recommandé de réaliser une évaluation périodique.

Résultat EP : Il est recommandé de réaliser une évaluation périodique.

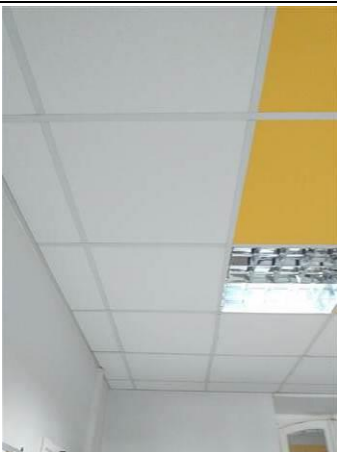
Photo n° PhA004
Localisation : Rez de jardin - Pièce 3
Ouvrage : 4 - Plafonds et faux plafonds - Faux plafonds
Partie d'ouvrage : Panneaux et plaques
Description : Panneaux et plaques

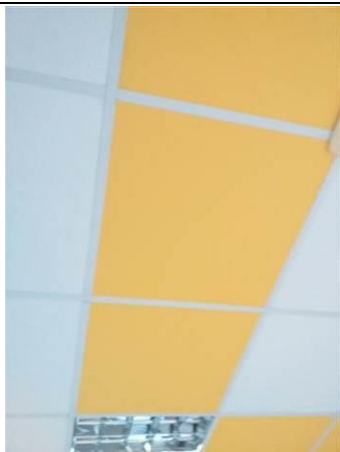
Photo n° PhA005
Localisation : Rez de jardin - Pièce 3
Ouvrage : 4 - Plafonds et faux plafonds - Faux plafonds
Partie d'ouvrage : Panneaux et plaques
Description : Panneaux et plaques

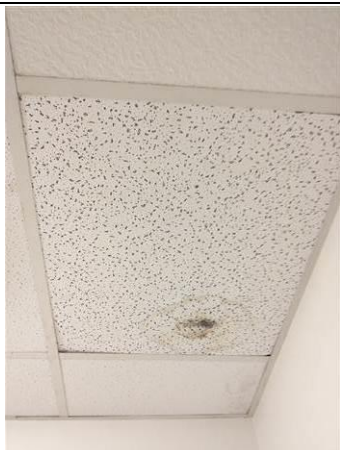
Photo n° PhA006
Localisation : Rez de jardin - Wc 1
Ouvrage : 4 - Plafonds et faux plafonds - Faux plafonds
Partie d'ouvrage : Panneaux et plaques
Description : Panneaux et plaques

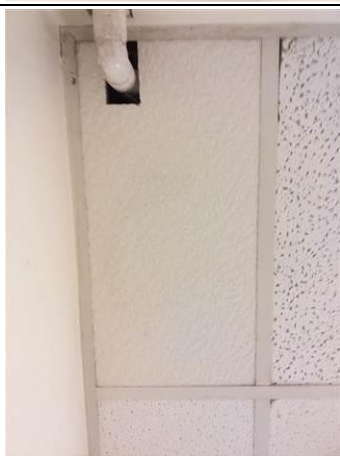
Photo n° PhA007
Localisation : Rez de jardin - Wc 1
Ouvrage : 4 - Plafonds et faux plafonds - Faux plafonds
Partie d'ouvrage : Panneaux et plaques
Description : Panneaux et plaques

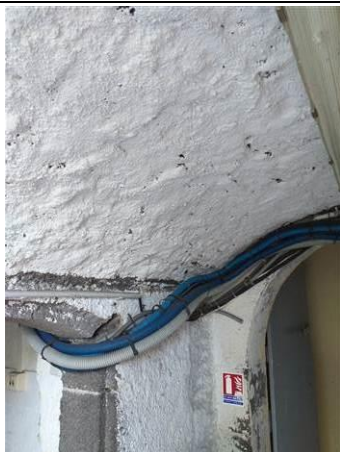
Photo n° PhA008
Localisation : Rez de jardin - Pièce 11
Ouvrage : 3 - Parois verticales intérieures - Murs et cloisons maçonnés
Partie d'ouvrage : Enduit à base de ciment projeté
Description : Enduit à base de ciment projeté (blanc)

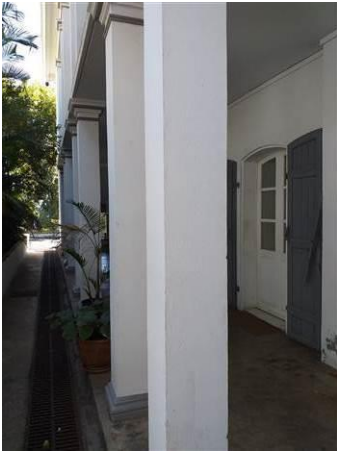
Photo n° PhA009
Localisation : Rez de jardin - Coursive 1
Ouvrage : 2 - Parois verticales extérieures et Façades - Façades lourdes y compris poteaux
Partie d'ouvrage : Enveloppe poteau carré
Description : Enveloppe poteau carré

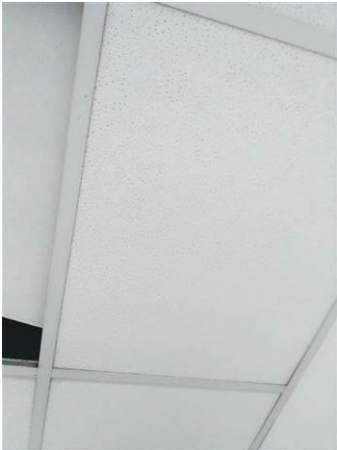
Photo n° PhA010
Localisation : Rez de jardin - Sanitaires 3
Ouvrage : 4 - Plafonds et faux plafonds - Faux plafonds
Partie d'ouvrage : Panneaux et plaques
Description : Panneaux et plaques

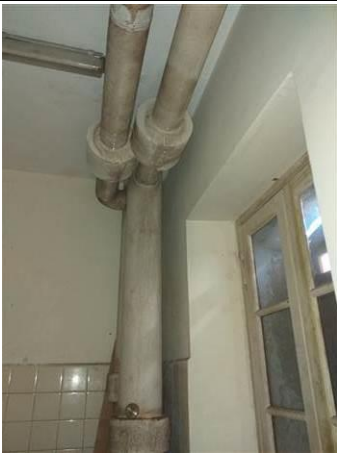
Photo n° PhA011
Localisation : Combles
Ouvrage : 8 - Équipements divers et accessoires - Chaudières (mixtes, collectives), chauffe bains, radiateurs gaz modulables, Poêles à bois à fuel, à charbon, Groupes électrogènes
Partie d'ouvrage : Calorifugeage
Description : Calorifugeage (blanc)

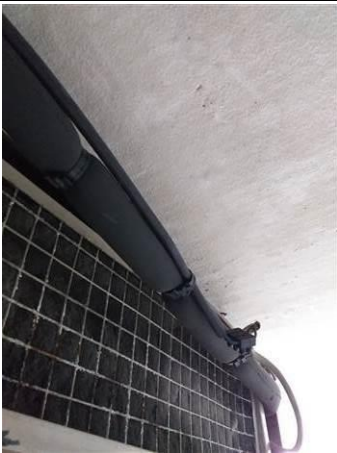
Photo n° PhA012
Localisation : Rez de jardin - Pièce 17
Ouvrage : 8 - Équipements divers et accessoires - Chaudières (mixtes, collectives), chauffe bains, radiateurs gaz modulables, Poêles à bois à fuel, à charbon, Groupes électrogènes
Partie d'ouvrage : Calorifugeage climatisation
Description : Calorifugeage climatisation

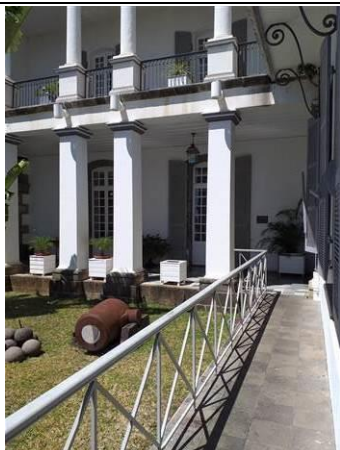
Photo n° PhA013
Localisation : Rez de chaussée - Coursive 2
Ouvrage : 2 - Parois verticales extérieures et Façades - Façades lourdes y compris poteaux
Partie d'ouvrage : Enveloppe poteau carré
Description : Enveloppe poteau carré

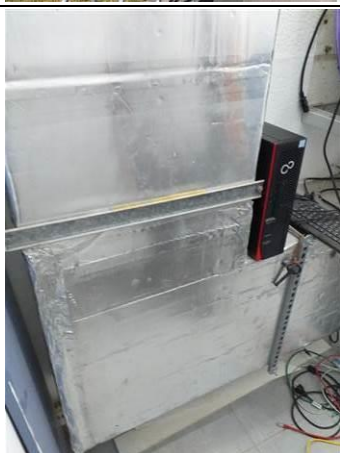
Photo n° PhA014
Localisation : Combles
Ouvrage : 8 - Équipements divers et accessoires - Chaudières (mixtes, collectives), chauffe bains, radiateurs gaz modulables, Poêles à bois à fuel, à charbon, Groupes électrogènes
Partie d'ouvrage : Calorifugeage aération
Description : Calorifugeage aération

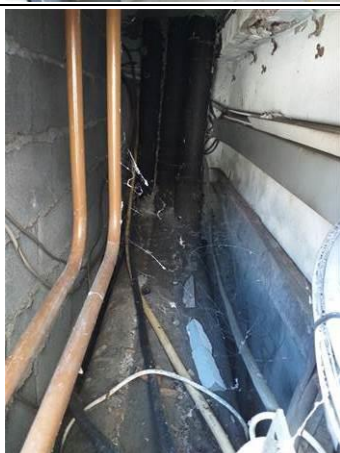
Photo n° PhA015
Localisation : Rez de jardin - Vide sanitaire
Ouvrage : 8 - Équipements divers et accessoires - Chaudières (mixtes, collectives), chauffe bains, radiateurs gaz modulables, Poêles à bois à fuel, à charbon, Groupes électrogènes
Partie d'ouvrage : Calorifugeage
Description : Calorifugeage (noir)

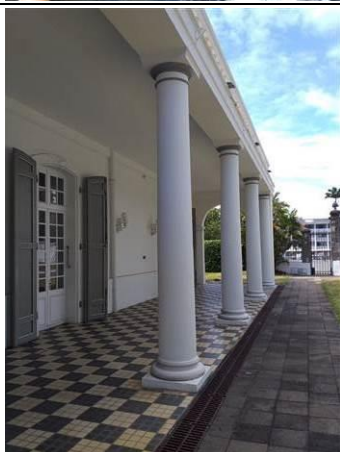
Photo n° PhA016
Localisation : Rez de chaussée - Coursives 3
Ouvrage : 2 - Parois verticales extérieures et Façades - Façades lourdes y compris poteaux
Partie d'ouvrage : Enveloppe poteau rond
Description : Enveloppe poteau rond

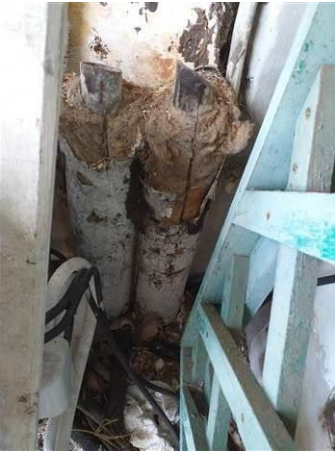
Photo n° PhA018

Localisation : Rez de chaussée - Pièce 34

Partie d'ouvrage : Calorifugeage

Description : Calorifugeage

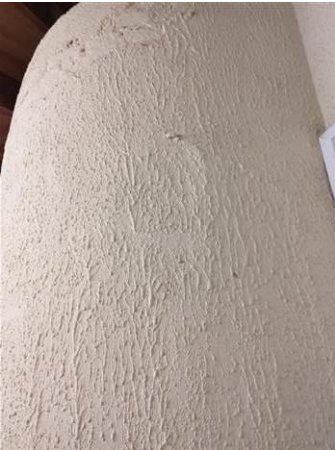
Photo n° PhA019

Localisation : Rez de chaussée - Pièce 35

Partie d'ouvrage : Enduit à base de ciment projeté

Description : Enduit à base de ciment projeté (beige)

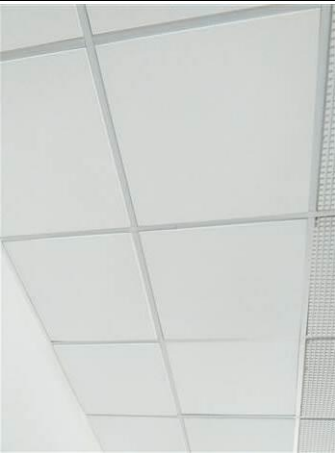
Photo n° PhA020

Localisation : Rez de chaussée - Pièce 41

Partie d'ouvrage : Panneaux et plaques

Description : Panneaux et plaques

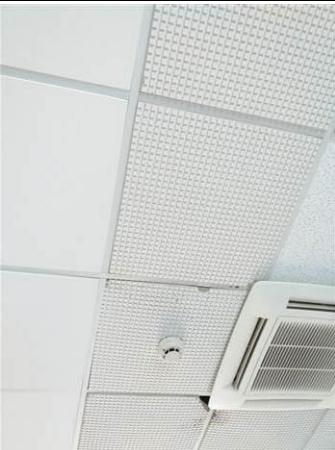
Photo n° PhA021

Localisation : Rez de chaussée - Pièce 41

Partie d'ouvrage : Panneaux et plaques

Description : Panneaux et plaques

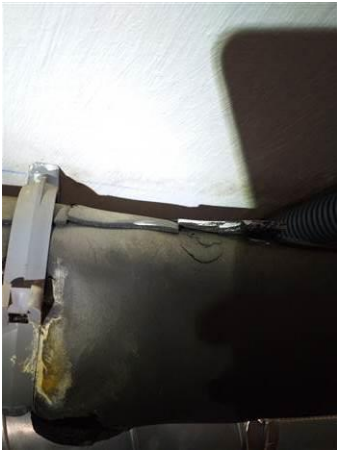
Photo n° PhA022

Localisation : Combles

Partie d'ouvrage : Calorifugeage

Description : Calorifugeage

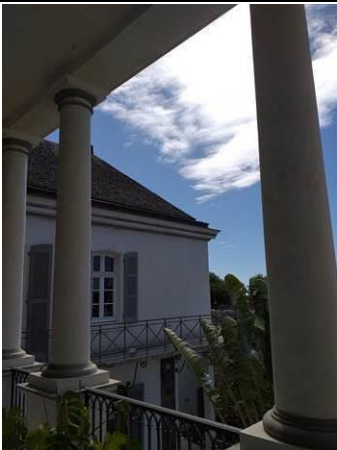
Photo n° PhA023

Localisation : 1er étage - Coursives 4

Partie d'ouvrage : Enveloppe poteau rond

Description : Enveloppe poteau rond

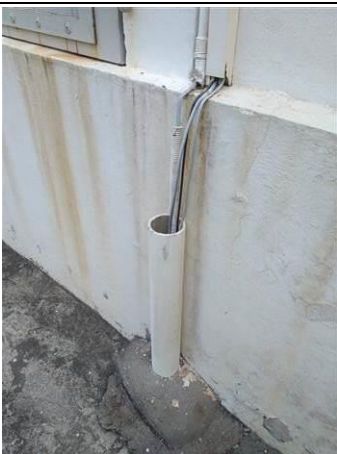
Photo n° PhA017

Rez de chaussée - Façade gauche	Identifiant: Sondage 2 Description: Fourreau fibro Liste selon annexe.13-9 du CSP: B	Présence d'amiante (Sur décision de l'opérateur)	Matériau non dégradé Résultat EP** Préconisation : Il est recommandé de réaliser une évaluation périodique.

Localisation : Rez de chaussée - Façade gauche

Partie d'ouvrage : Fourreau fibro

Description : Fourreau fibro

DTA	Fourreau fibro	Rez de chaussée - Façade gauche Référence photo : PhA017	EP	il est recommandé de réaliser une évaluation périodique.

Résultat EP : Il est recommandé de réaliser une évaluation périodique.

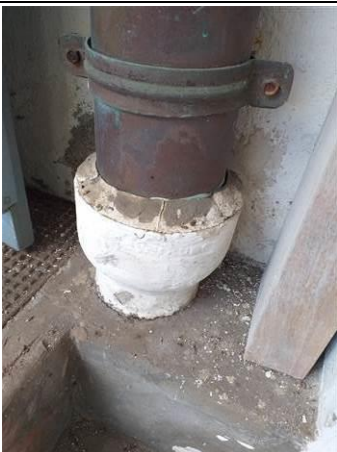
Photo n° PhA024

Localisation	Identifiant + Description	Conclusion (justification)	Etat de conservation** et préconisations*	Photo
Rez de chaussée - Coursive 2	<u>Identifiant:</u> Sondage 3 <u>Description:</u> Embase fibro <u>Liste selon annexe.13-9 du CSP:</u> B	Présence d'amiante (Sur décision de l'opérateur)	Matériau non dégradé Résultat EP** Préconisation : Il est recommandé de réaliser une évaluation périodique.

Localisation : Rez de chaussée - Coursive 2

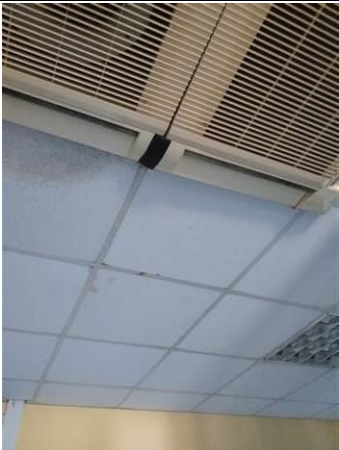
<p>Photo n° PhA001 Localisation : Rez de jardin - Pièce 2 Ouvrage : 4 - Plafonds et faux plafonds - Faux plafonds Partie d'ouvrage : Panneaux et plaques Description : Panneaux et plaques</p>
---	--

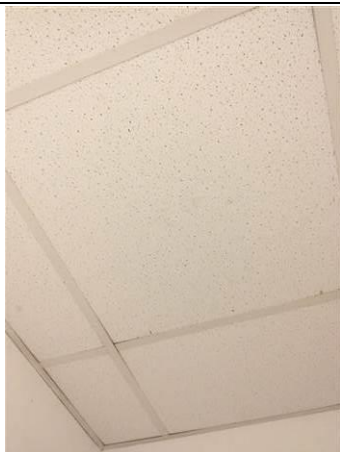
Photo n° PhA002
Localisation : Rez de jardin - Wc 1
Ouvrage : 4 - Plafonds et faux plafonds - Faux plafonds
Partie d'ouvrage : Panneaux et plaques
Description : Panneaux et plaques

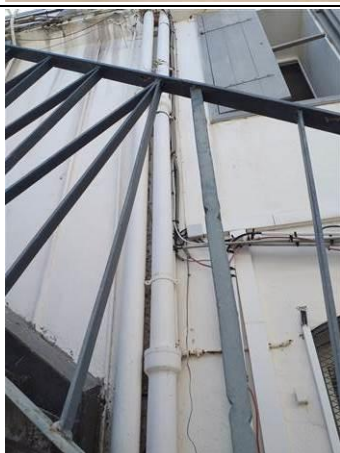
Photo n° PhA003
Localisation : Rez de jardin - Coursive 1; Rez de jardin - Façade droite; Rez de chaussée - Façade droite; 1er étage - Façade droite
Ouvrage : 2 - Parois verticales extérieures et Façades - Éléments associés aux façades
Partie d'ouvrage : Conduit d'eaux pluviales fibro
Description : Conduit d'eaux pluviales fibro

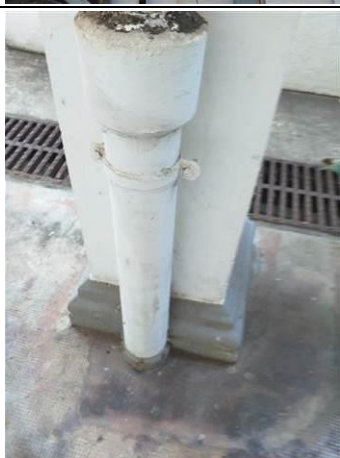
Photo n° PhA003
Localisation : Rez de jardin - Coursive 1; Rez de jardin - Façade droite; Rez de chaussée - Façade droite; 1er étage - Façade droite
Ouvrage : 2 - Parois verticales extérieures et Façades - Éléments associés aux façades
Partie d'ouvrage : Conduit d'eaux pluviales fibro
Description : Conduit d'eaux pluviales fibro

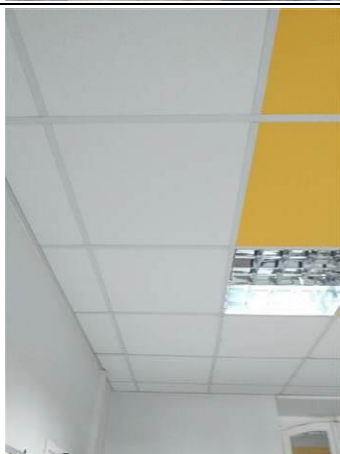
Photo n° PhA004
Localisation : Rez de jardin - Pièce 3
Ouvrage : 4 - Plafonds et faux plafonds - Faux plafonds
Partie d'ouvrage : Panneaux et plaques
Description : Panneaux et plaques

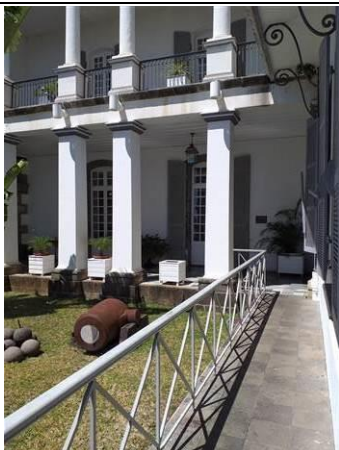
Photo n° PhA013

Localisation : Rez de chaussée - Coursive 2

Partie d'ouvrage : Enveloppe poteau carré

Description : Enveloppe poteau carré

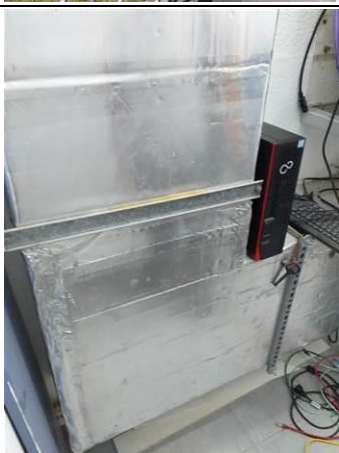
Photo n° PhA014

Localisation : Combles

Partie d'ouvrage : Calorifugeage aération

Description : Calorifugeage aération

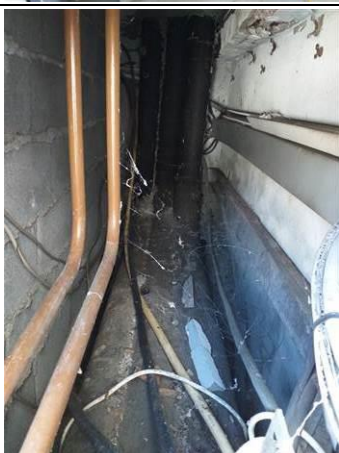
Photo n° PhA015

Localisation : Rez de jardin - Vide sanitaire

Partie d'ouvrage : Calorifugeage

Description : Calorifugeage (noir)

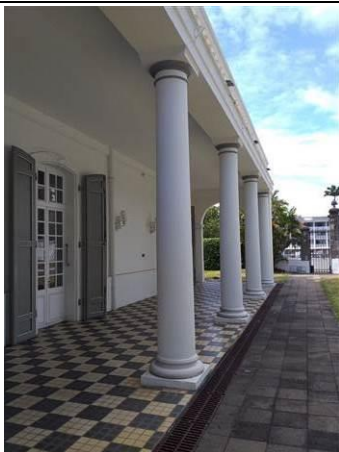
Photo n° PhA016

Localisation : Rez de chaussée - Coursives 3
