# Dossier Technique Immobilier

Numéro de dossier : 25/EXID/0701\_5070

Adresse : ..... **Préfecture de la Réunion  
rue du Gouvernement**

# DIAGNOSTIC PLOMB APRES TRAVAUX

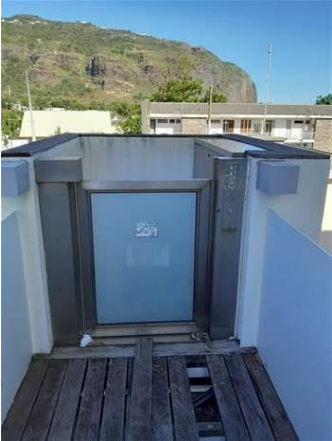
N° de lot	Date du prélèvement	Identification prélèvement	Localisation	Nature du sol / Etat du sol	Surface du gabarit	Photo
		Echantillon - L8	terrasse façade béton	façade béton poussière	0.1 m²	 
		Echantillon - L9	terrasse porte alu monte PMR	porte alu monte PMR poussière	0.1 m²
