## DIAGNOSTIC DU RESEAU D'ASSAINISSEMENT

**VI520067 0480233 2**

**N 67**

**48 + 233**

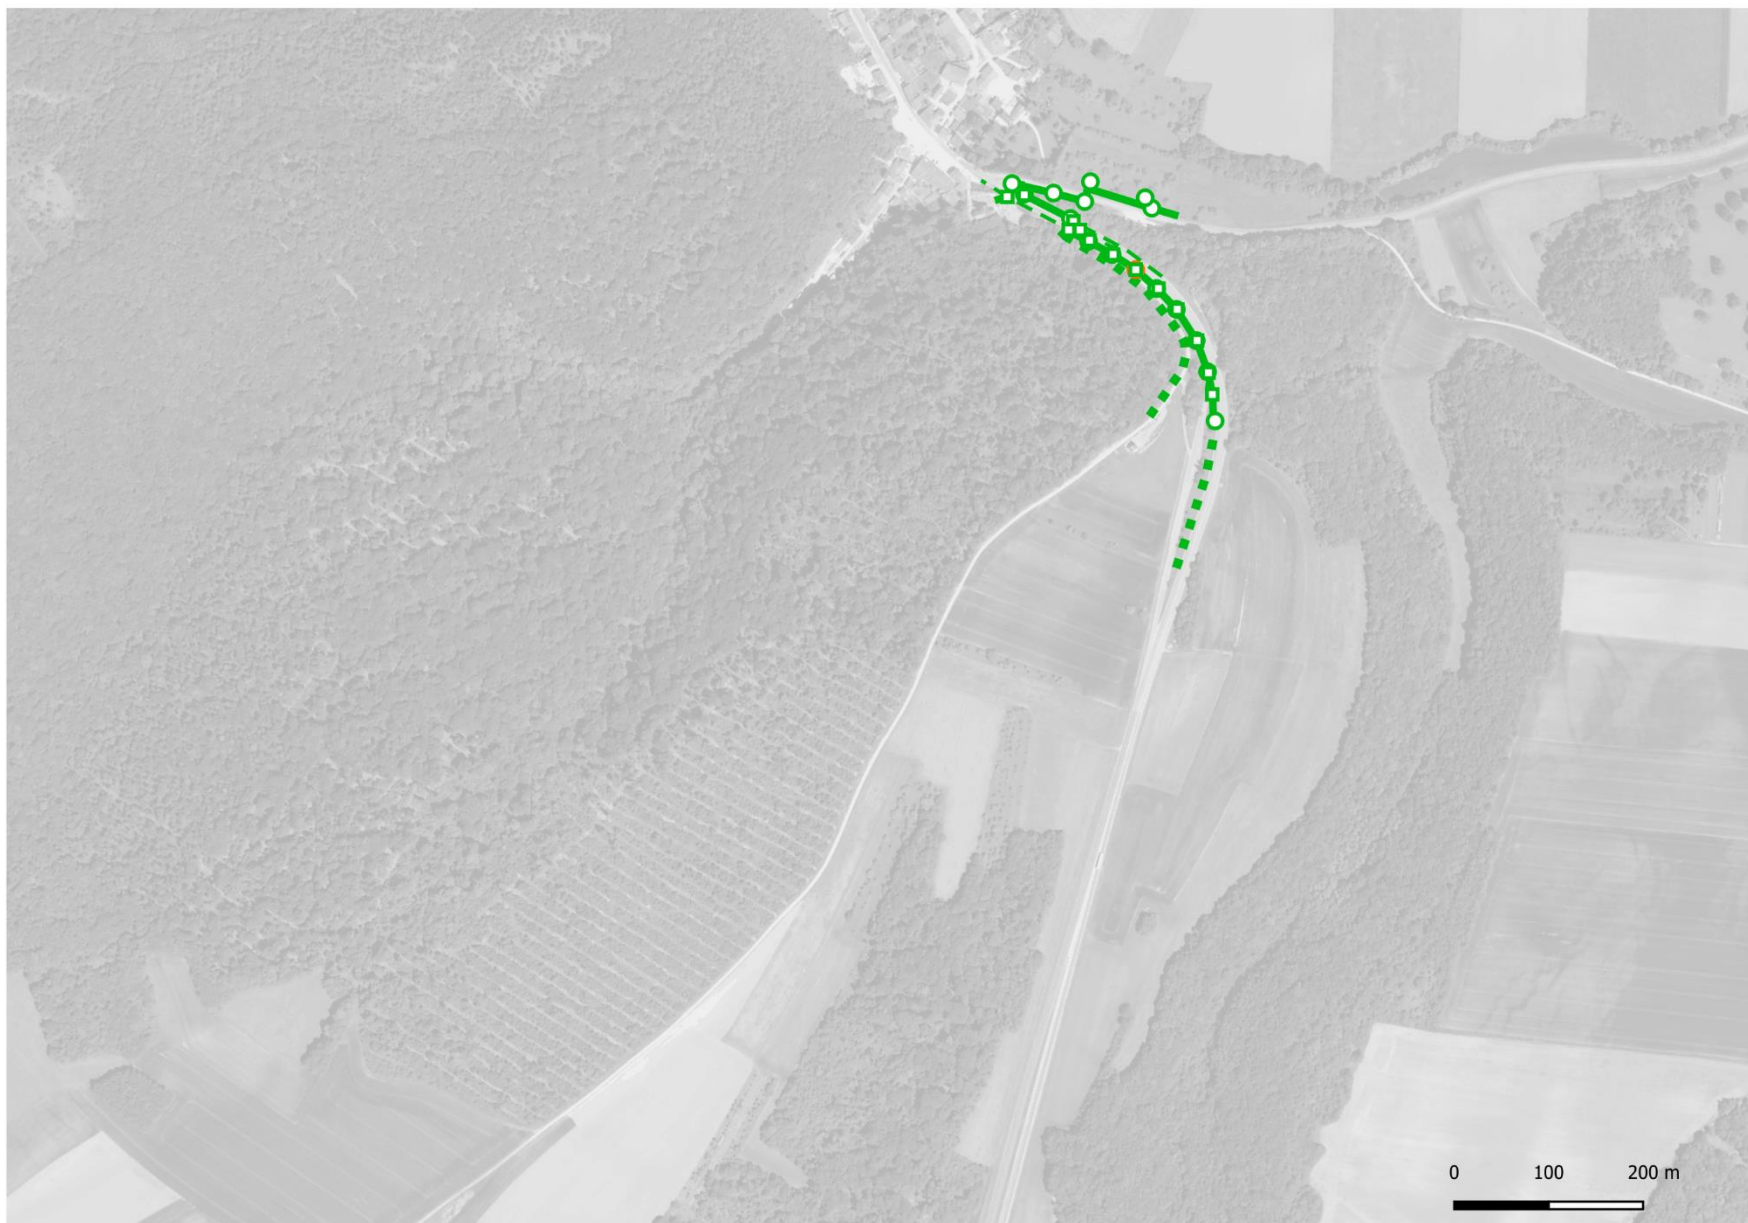
**2. RESENCEMENT & DIAGNOSTIC DU RESEAU D'ASSAINISSEMENT****B. DIAGNOSTIC DU RESEAU D'ASSAINISSEMENT****SYNOPTIQUE DE L'ETAT DU RESEAU****LEGENDE :**

- Etat correct
- Etat moyen
- Etat dégradé
- Incertitude

NOTA : Les buses et drains souterrains n'ont pas été inspectés. L'état est donné d'après la visite des regards et avaloirs.

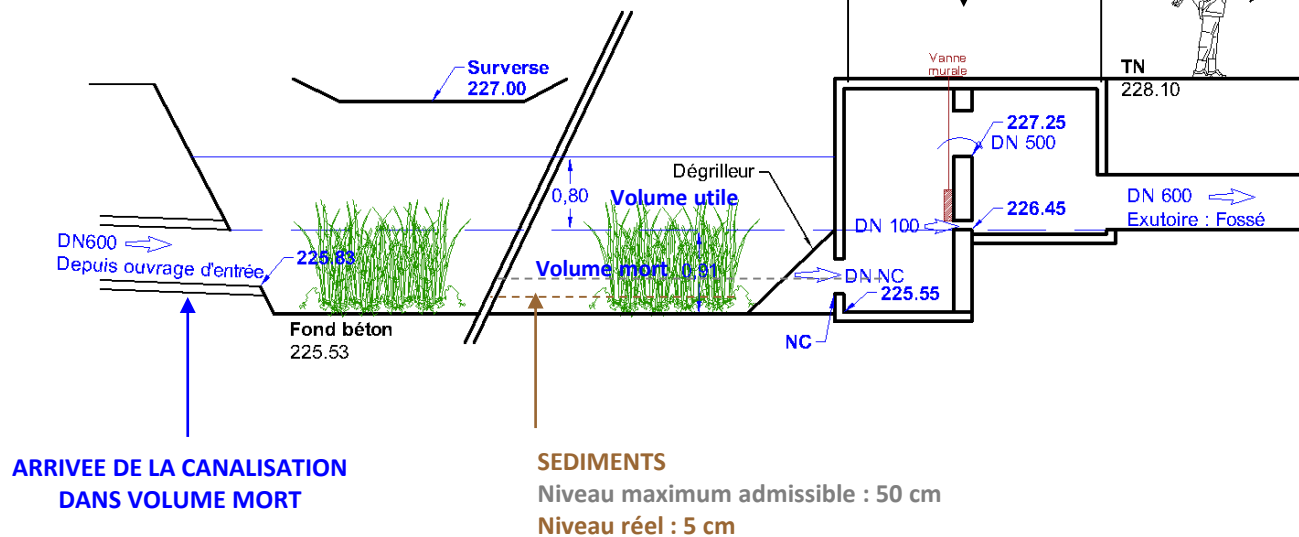
#### COUPE SCHEMATIQUE DU BASSIN

\* Une hauteur de volume mort de 40 cm minimum étant préconisée par le CEREMA pour une décantation suffisante, le niveau de sédiments ne doit donc pas réduire cette hauteur. La hauteur du volume mort de 40cm reste toutefois à confirmer.
