## 57 - MOSELLE

# DIAGNOSTIC DU RESEAU D'ASSAINISSEMENT

ME57033 0090500 2 > ME570033 0090490 2

COMMUNE : **DIESEN**

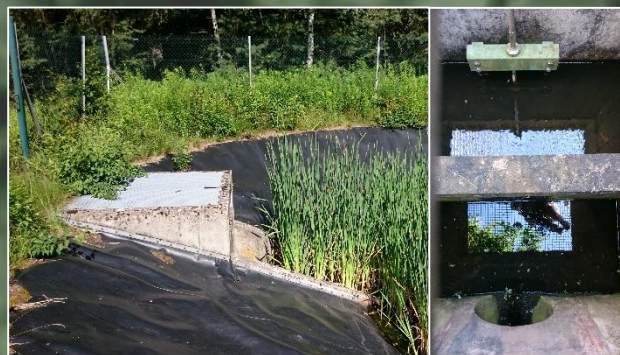
OUVRAGE DE SORTIE  
REGULATION & SURVERSE  
VANNE DE FERMETURE

BASSIN D'ORAGE  
ME570033 0090500 2  
Surface miroir : 100 m<sup>2</sup>  
Volume utile : 50 m<sup>3</sup> env.  
Volume mort : 50 m<sup>3</sup> env.

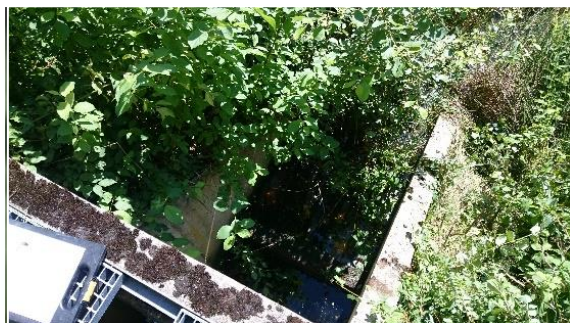
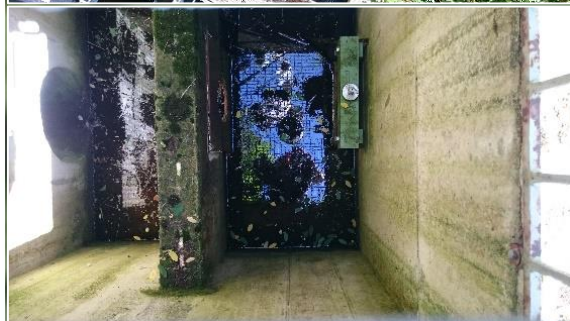
**VUE D'ENSEMBLE DU BASSIN**

**BASSIN D'ORAGE**  
ME570033 0090490 2  
Surface miroir : 250 m<sup>2</sup>  
Volume utile : 120 m<sup>3</sup> env.  
Volume mort : 130 m<sup>3</sup> env.
