DOSSIER DE DIAGNOSTIC TECHNIQUE

Référence : 007KB000827-1

Bâtiment_Entrées_ABCD_PC
2, Rue des Cigales - Quartier
Pietralba
20100 AJACCIO

Evaluation de l'état de conservation des matériaux et produits de la liste A et B contenant de l'amiante

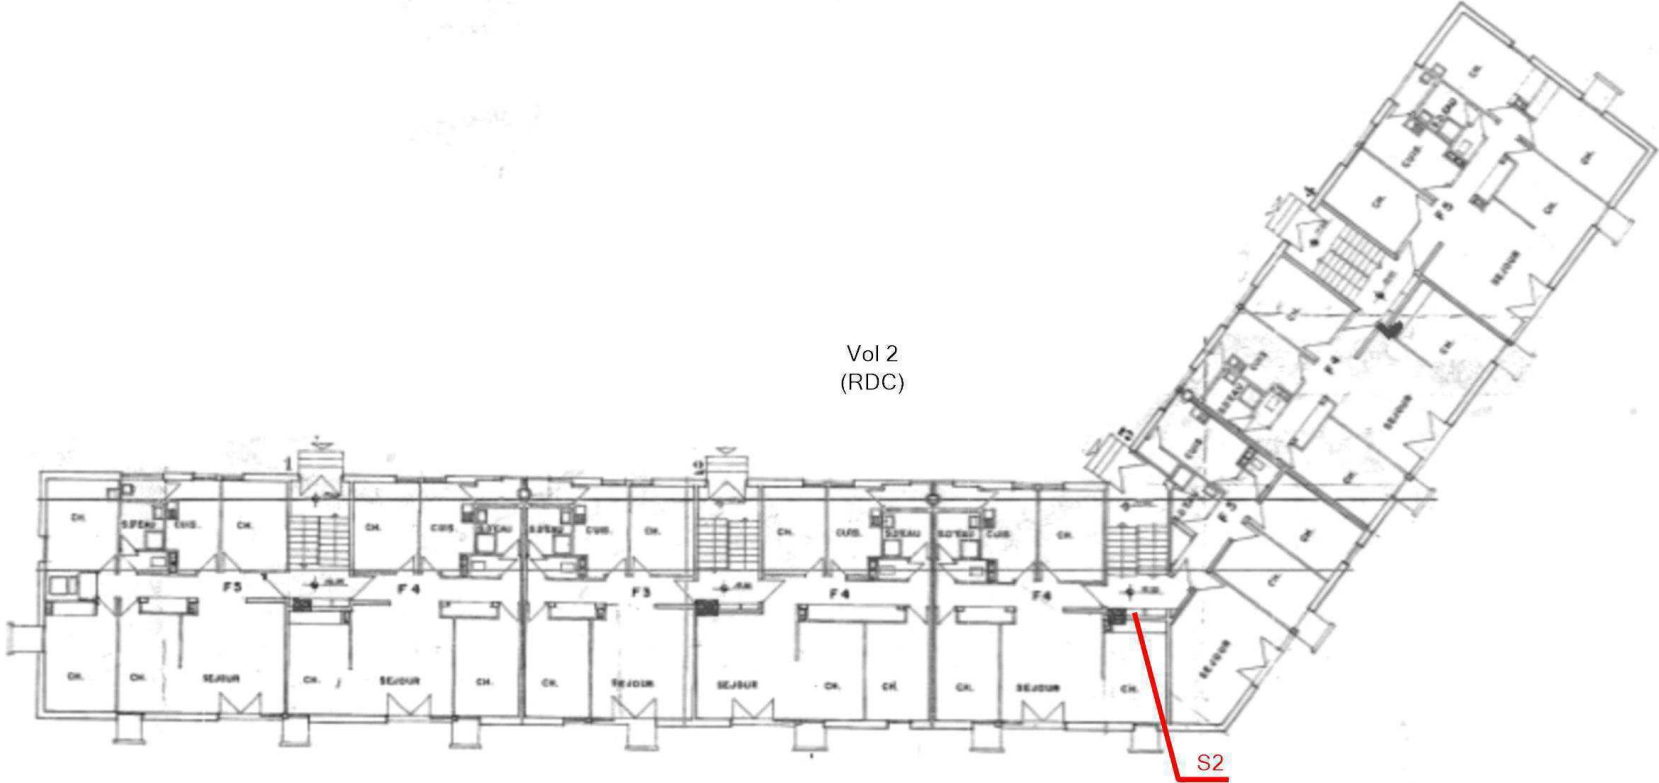
RDC - PLAN DE REPÉRAGE - ACTIONS MENÉES				Référence: 007KB000827-1
<div>

RDC	RDC - MPCA Conduits, canalisations et équipements

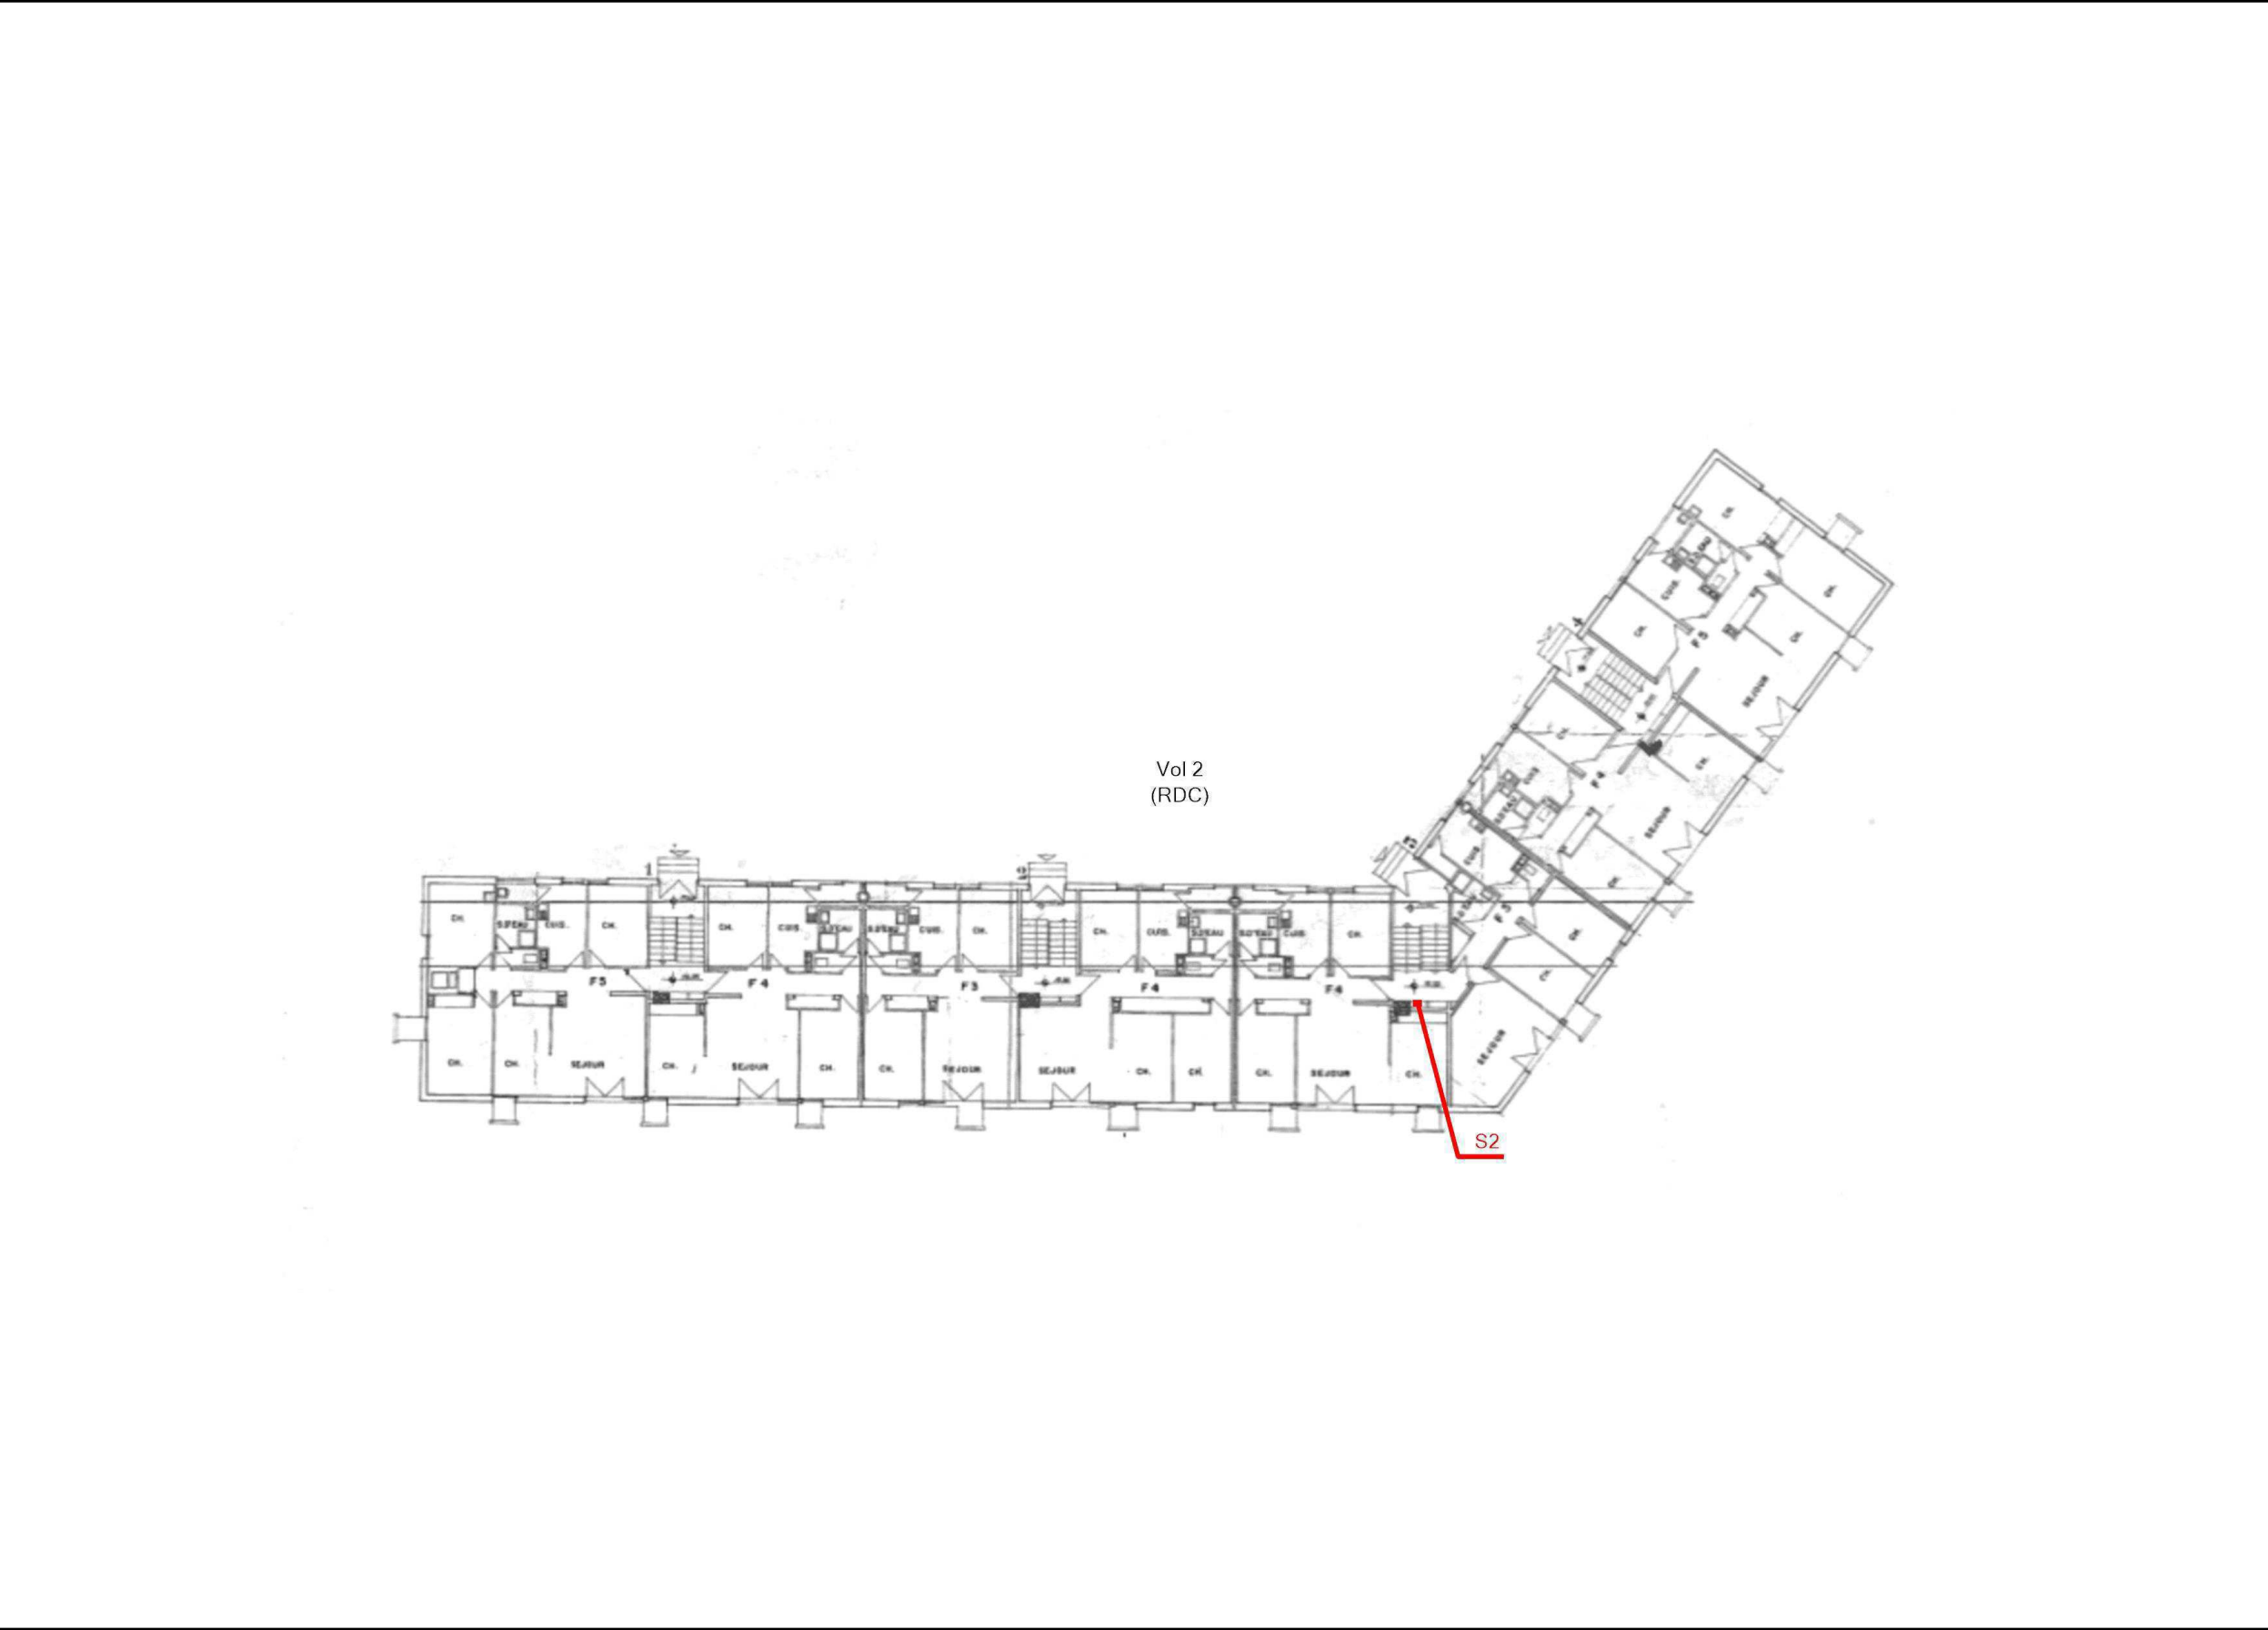
<p>S2: Conduit en fibres-ciment</p>
---	-------------------------------------

- Contrôler périodiquement que l'état de dégradation des matériaux et produits concernés ne s'aggrave pas et, le cas échéant, que leur protection demeure en bon état de conservation ;
- Rechercher, le cas échéant, les causes de dégradation et prendre les mesures appropriées pour les supprimer.
