DOSSIER DE DIAGNOSTICS TECHNIQUES

Référence : 133752 DREAL BFC

Bien :	Immeuble
Adresse :	Batiment mixte d'habitation 184 rue de dole 25000 BESANÇON
Numéro de lot :	
Référence Cadastre :	ET - 88

Rapport de mission de repérage des matériaux et produits contenant de l'amiante avant démolition

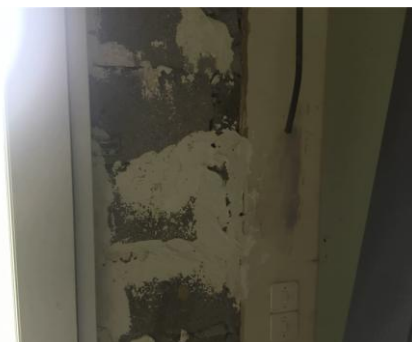
PRELEVEMENT : P013

Nom du client	Numéro de dossier	Pièce ou local
DREAL BFC	133752 DREAL BFC	RDC - Entrée/Réserve (Locaux de stockage)
Matériau	Date de prélèvement	Nom de l'opérateur
Ciment - Colle	02/06/2025	PAPE Romain
Localisation		
Mur - A,C,D		
Résultat amiante		
absence d'amiante

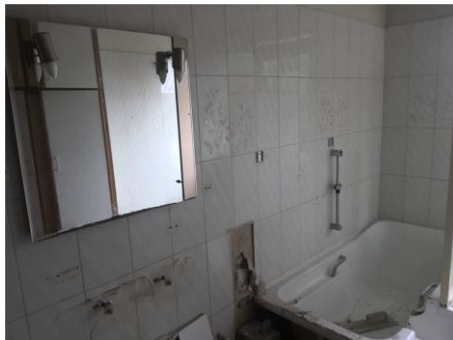
PRELEVEMENT : P034

Nom du client	Numéro de dossier	Pièce ou local
DREAL BFC	133752 DREAL BFC	1er - SDB (appartement 3)
Matériau	Date de prélèvement	Nom de l'opérateur
Colle - Carreaux de faïence	02/06/2025	PAPE Romain
Localisation		
Revêtement de mur - A,C,D		
Résultat amiante		
absence d'amiante

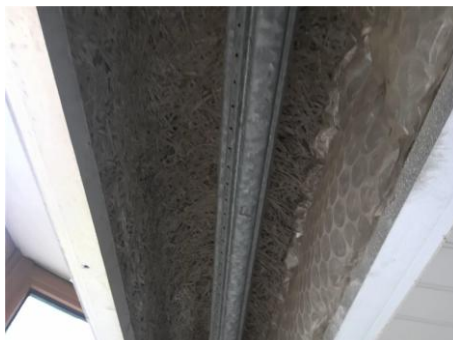
PRELEVEMENT : P038

Nom du client	Numéro de dossier	Pièce ou local
DREAL BFC	133752 DREAL BFC	1er - SDB (appartement 3)
Matériau	Date de prélèvement	Nom de l'opérateur
Coffre - Fibralth	02/06/2025	PAPE Romain
Localisation		
Fenêtre - D Coffre de volet		
Résultat amiante		
absence d'amiante

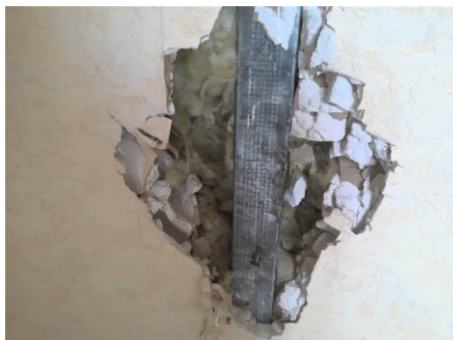
PRELEVEMENT : P040

Nom du client	Numéro de dossier	Pièce ou local
DREAL BFC	133752 DREAL BFC	1er - Cuisine (appartement 3)
Matériau	Date de prélèvement	Nom de l'opérateur
isolant - Isolant laine minérale	02/06/2025	PAPE Romain
Localisation		
Isolation - A,D		
Résultat amiante		
absence d'amiante

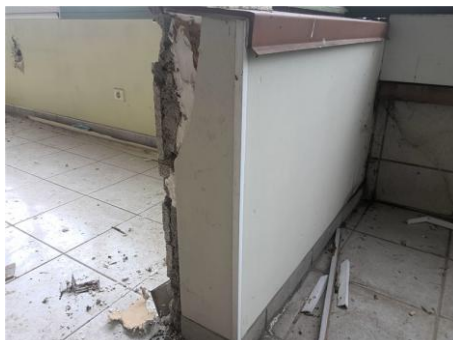
PRELEVEMENT : P044

Nom du client	Numéro de dossier	Pièce ou local
DREAL BFC	133752 DREAL BFC	1er - Véranda (appartement 3)
Matériau	Date de prélèvement	Nom de l'opérateur
Plaques fibreuses - Peinture	02/06/2025	PAPE Romain
Localisation		
Mur - E		
Résultat amiante		
absence d'amiante

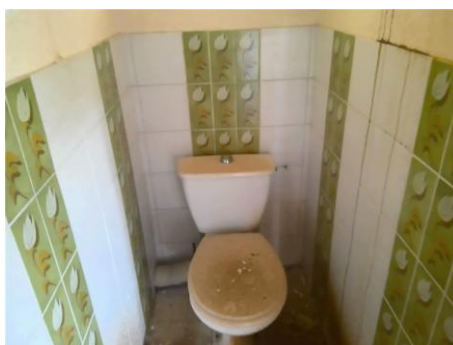
PRELEVEMENT : P055

Nom du client	Numéro de dossier	Pièce ou local
DREAL BFC	133752 DREAL BFC	1er - WC (appartement 4)
Matériau	Date de prélèvement	Nom de l'opérateur
Colle - Carreaux de faïence	02/06/2025	PAPE Romain
Localisation		
Revêtement de mur - A,B,E,F		
Résultat amiante		
absence d'amiante

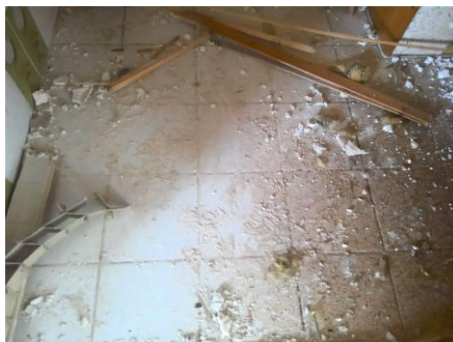
PRELEVEMENT : P056

Nom du client	Numéro de dossier	Pièce ou local
DREAL BFC	133752 DREAL BFC	1er - WC (appartement 4)
Matériau	Date de prélèvement	Nom de l'opérateur
Colle - Colle de carrelage + chape maigre	02/06/2025	PAPE Romain
Localisation		
Revêtement de sol - Sol		
Résultat amiante		
absence d'amiante

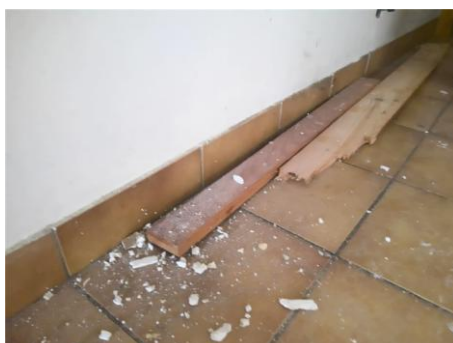
PRELEVEMENT : P057

Nom du client	Numéro de dossier	Pièce ou local
DREAL BFC	133752 DREAL BFC	1er - Cuisine (appartement 4)
Matériau	Date de prélèvement	Nom de l'opérateur
Colle - Colle de carrelage	02/06/2025	PAPE Romain
Localisation		
Plinthes - B		
Résultat amiante		
absence d'amiante

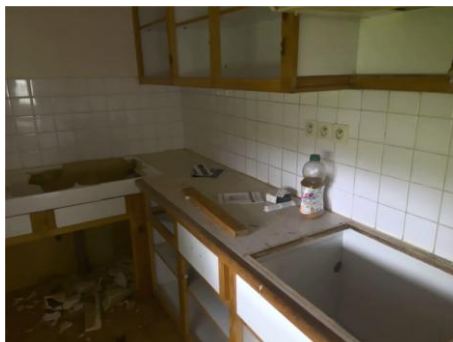
PRELEVEMENT : P058

Nom du client	Numéro de dossier	Pièce ou local
DREAL BFC	133752 DREAL BFC	1er - Cuisine (appartement 4)
Matériau	Date de prélèvement	Nom de l'opérateur
Colle - Carreaux de faïence	02/06/2025	PAPE Romain
Localisation		
Revêtement de mur - B,C,D		
Résultat amiante		
absence d'amiante

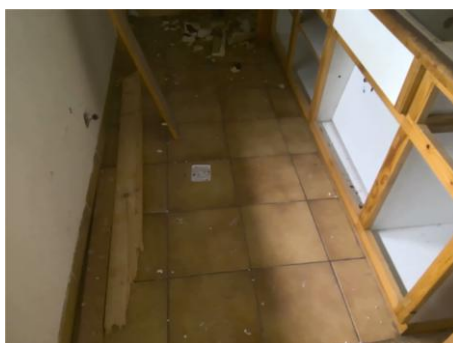
PRELEVEMENT : P059

Nom du client	Numéro de dossier	Pièce ou local
DREAL BFC	133752 DREAL BFC	1er - Cuisine (appartement 4)
Matériau	Date de prélèvement	Nom de l'opérateur
Colle - Colle de carrelage + chape maigre	02/06/2025	PAPE Romain
Localisation		
Revêtement de sol - Sol		
Résultat amiante		
absence d'amiante

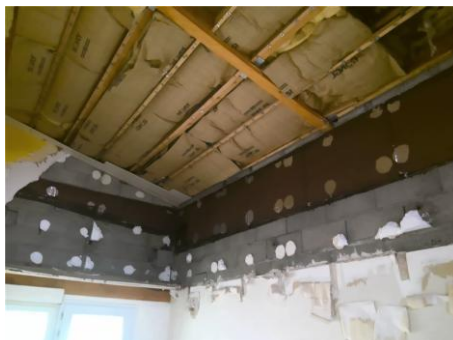
PRELEVEMENT : P060

Nom du client	Numéro de dossier	Pièce ou local
DREAL BFC	133752 DREAL BFC	2ème - Chambre (appartement 4)
Matériau	Date de prélèvement	Nom de l'opérateur
Revêtement bitumineux - Non peint	02/06/2025	PAPE Romain
Localisation		
Murs périphériques - Tous murs		
Résultat amiante		
absence d'amiante

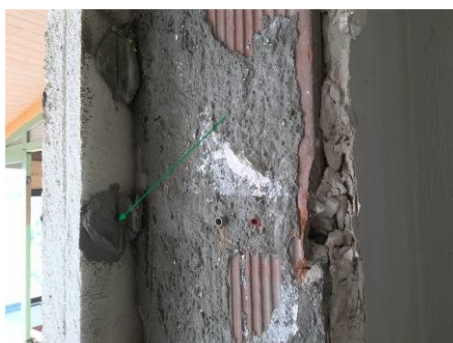
PRELEVEMENT : P061

Nom du client	Numéro de dossier	Pièce ou local
DREAL BFC	133752 DREAL BFC	Sans - Façade Est
Matériau	Date de prélèvement	Nom de l'opérateur
Polystyrène - Colle d'isolant ITE	02/06/2025	PAPE Romain
Localisation		
Murs - Toutes façades concernées		
Résultat amiante		
absence d'amiante

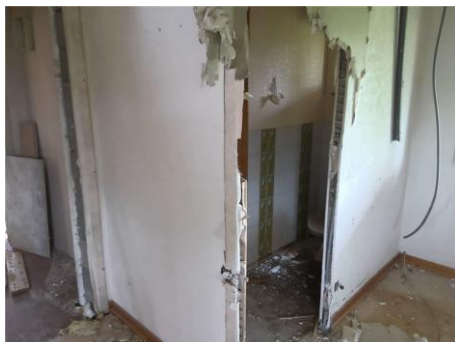
PRELEVEMENT : P064

Nom du client	Numéro de dossier	Pièce ou local
DREAL BFC	133752 DREAL BFC	1er - Salon/séjour (appartement 4)
Matériau	Date de prélèvement	Nom de l'opérateur
Plâtre - Tapisserie	02/06/2025	PAPE Romain
Localisation		
Cloisons alvéolaires - B,C,F,G		
Résultat amiante		
absence d'amiante

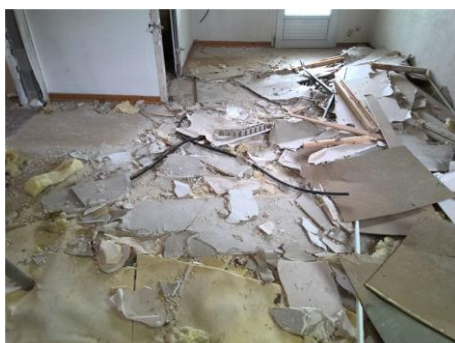
PRELEVEMENT : P065

Nom du client	Numéro de dossier	Pièce ou local
DREAL BFC	133752 DREAL BFC	1er - Salon/séjour (appartement 4)
Matériau	Date de prélèvement	Nom de l'opérateur
Colle - Moquette collée	02/06/2025	PAPE Romain
Localisation		
Revêtement de sol - Sol		
Résultat amiante		
absence d'amiante

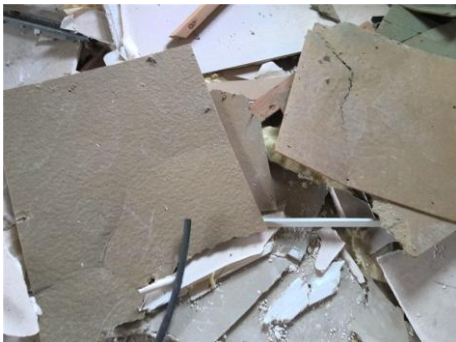
PRELEVEMENT : P066		
Emplacement

Nom du client	Numéro de dossier	Pièce ou local
DREAL BFC	133752 DREAL BFC	1er - Salon/séjour (appartement 4)
Matériau	Date de prélèvement	Nom de l'opérateur
Panneaux de sous couche	02/06/2025	PAPE Romain
Localisation		
Revêtement de sol - Sol Sous-couche		
Résultat amiante		
absence d'amiante
