RAPPORT DE REPERAGE DES MATERIAUX ET PRODUITS CONTENANT DE L'AMIANTE AVANT REALISATION DE TRAVAUX DANS UN IMMEUBLE BÂTI

Rapport N° 568285 établi le 29/10/2018

CASERNE - Bâtiment C
Le Pré de Paques
1 avenue Jean Moulin
Bâtiment C
83170 BRIGNOLES

Programme de travaux : Les travaux sur les plinthes, murs et plafonds de l'intégralité du bâtiment.
Ref : Non fournis

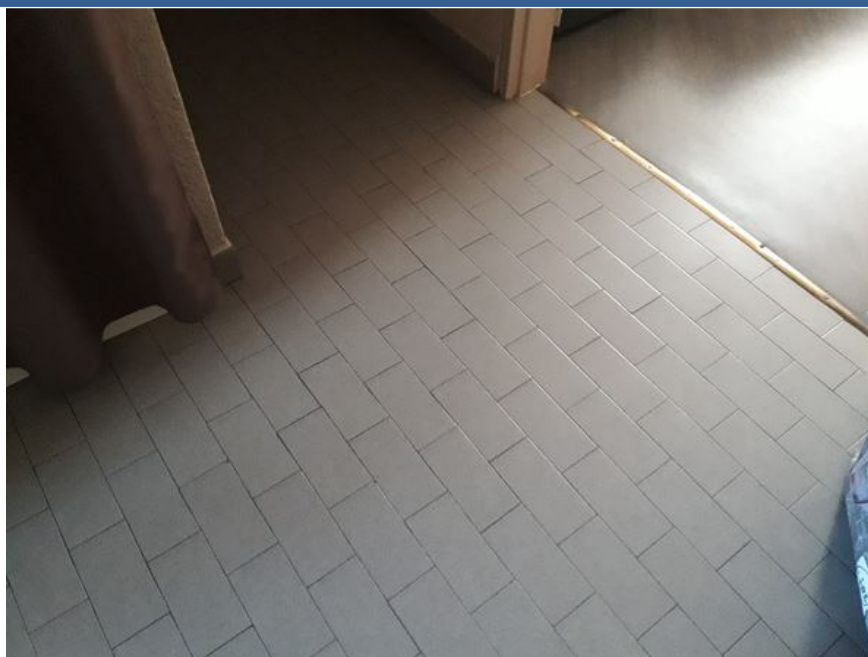
PRELEVEMENT : P3

Présence
d'amiante **Non**

Pièce ou Local	Entrée (1er étage - Logement Rival)
Composant de la construction	Murs et cloisons maçonnés
Partie du composant	Colle et joint de plinthes grise

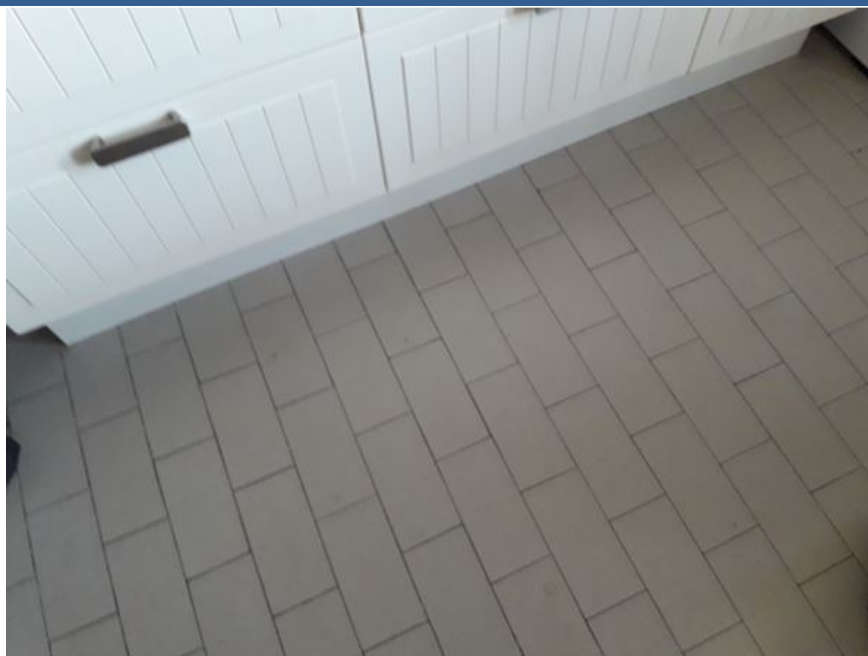
PRELEVEMENT : P7

Présence d'amiante **Non**

Pièce ou Local	Cuisine (1er étage - Logement Rival)
Composant de la construction	Murs et cloisons maçonnés
Partie du composant	Colle et joint de plinthes beige

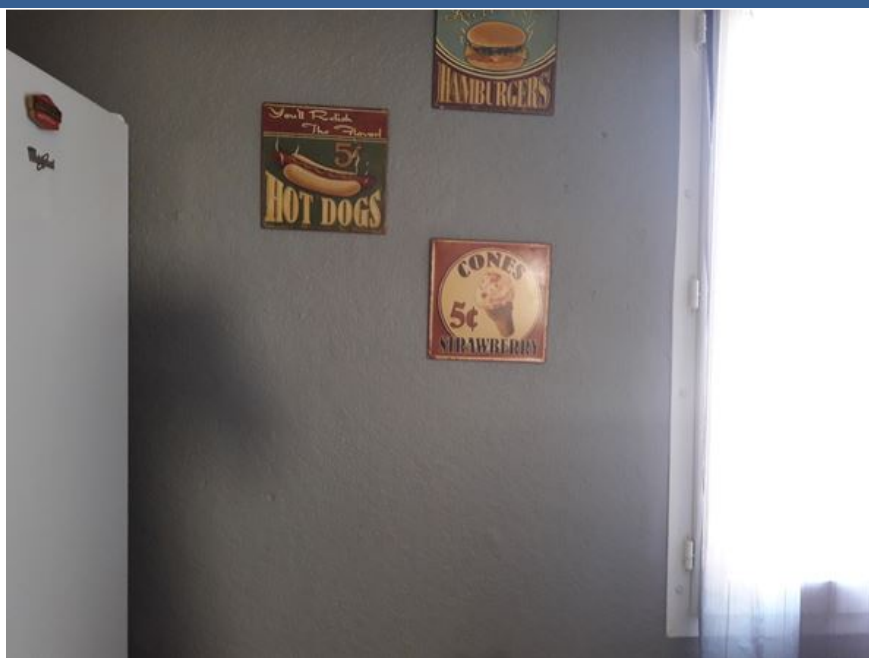
PRELEVEMENT : P9

Présence d'amiante **Non**

Pièce ou Local	Cuisine (1er étage - Logement Rival)
Composant de la construction	Murs et cloisons maçonnés
Partie du composant	Colle et joint de faïence noire

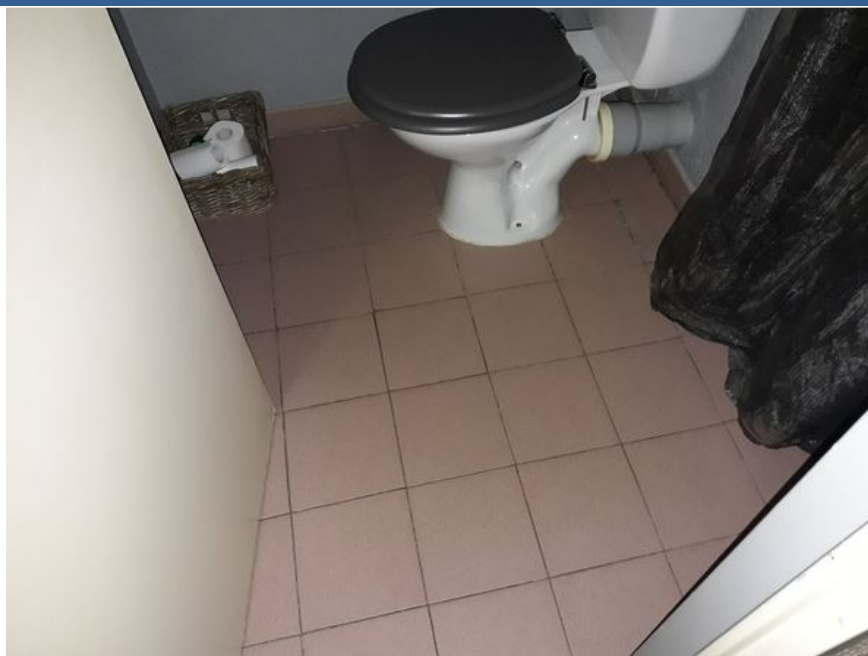
PRELEVEMENT : P13

Présence d'amiante **Non**

Pièce ou Local	Wc (1er étage - Logement Rival)
Composant de la construction	Murs et cloisons maçonnés
Partie du composant	Colle et joint de plinthes grise petite

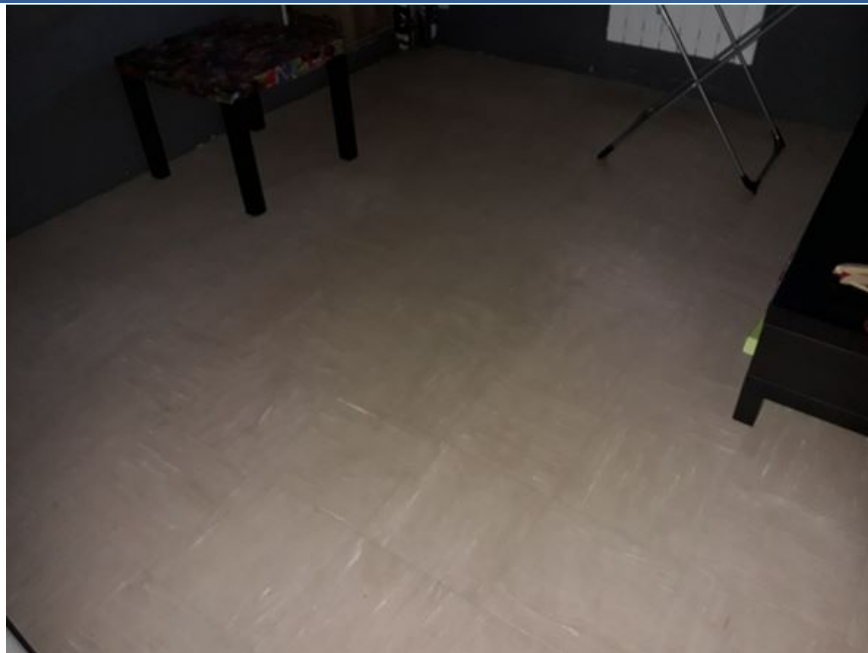
PRELEVEMENT : P16

Présence d'amiante **Non**

Pièce ou Local	Salle d'eau (1er étage - Logement Rival)
Composant de la construction	Murs et cloisons maçonnés
Partie du composant	Colle et joint de faïence beige

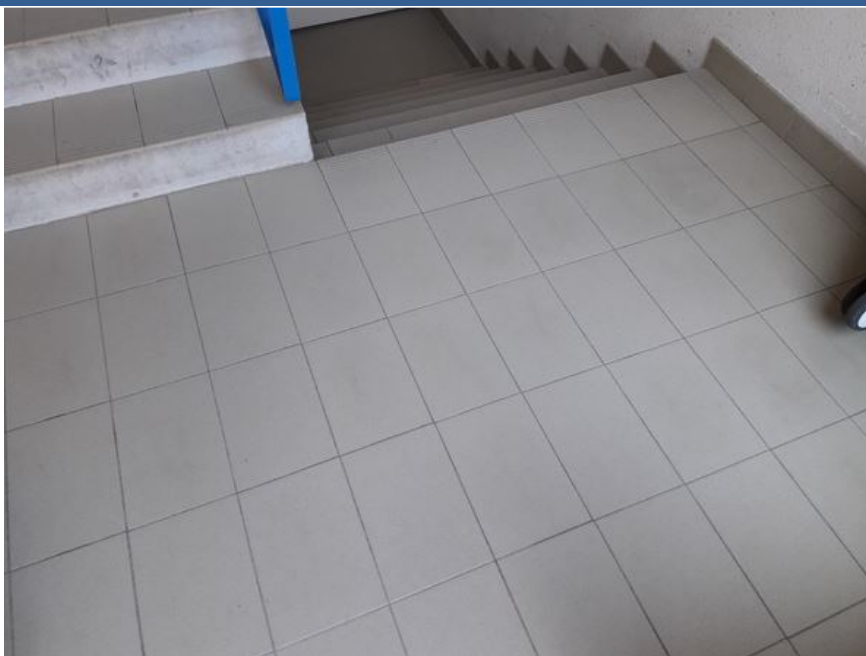
PRELEVEMENT : P38

Présence d'amiante **Non**

Pièce ou Local	Hall (Partie commune - RDC)
Composant de la construction	Murs et cloisons maçonnés
Partie du composant	Colle et joint de plinthes beiges

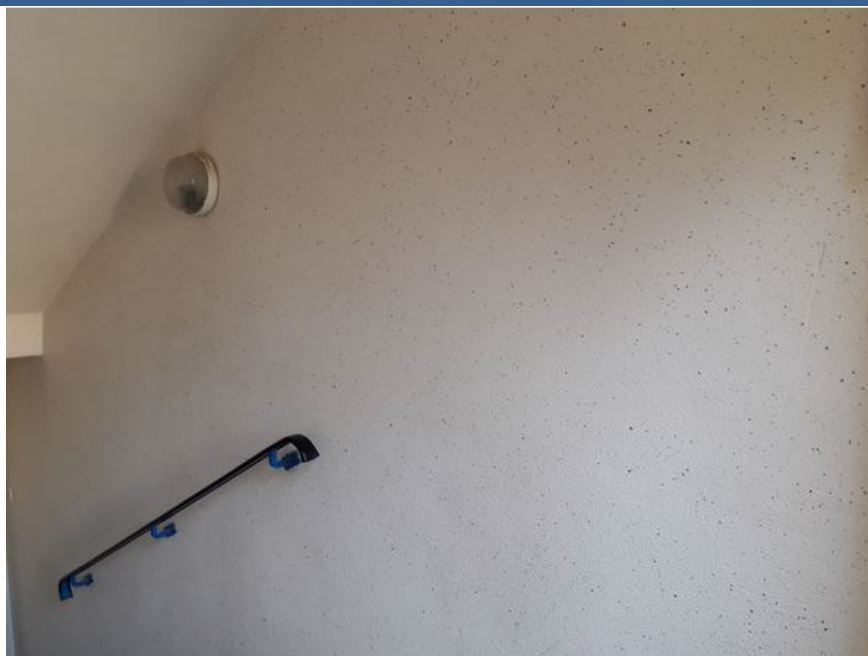
PRELEVEMENT : P40

Présence d'amiante **Non**

Pièce ou Local	Hall (Partie commune - RDC)
Composant de la construction	Plafonds
Partie du composant	Enduits à base de plâtre projeté
