RAPPORT DE REPERAGE DES MATERIAUX ET PRODUITS CONTENANT DE L'AMIANTE AVANT REALISATION DE TRAVAUX DANS UN IMMEUBLE BÂTI

Rapport N° 568268 établi le 29/10/2018

CASERNE - Bâtiment A
Le Pré de Paques
1 avenue Jean Moulin
Bâtiment A
83170 BRIGNOLES

Programme de travaux : Les travaux sur les plinthes, murs et plafonds de l'intégralité du bâtiment.
Ref : Non fournis

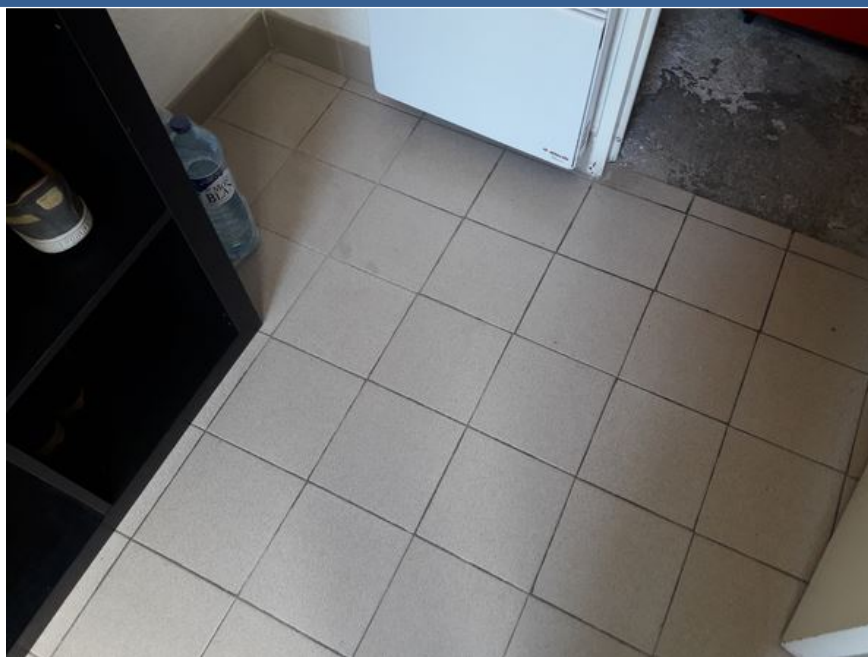
PRELEVEMENT : P2

Présence d'amiante **Non**

Pièce ou Local	Entrée (1er étage - logement Paglia)
Composant de la construction	Murs et cloisons maçonnés
Partie du composant	Colle et joint de plinthes beige

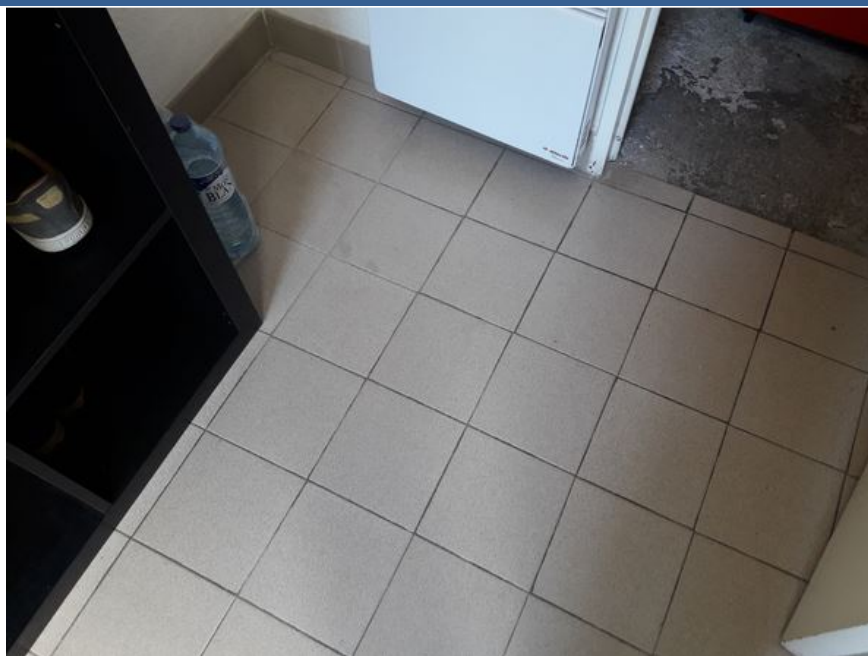
PRELEVEMENT : P9

Présence d'amiante **Non**

Pièce ou Local	Palier (1er étage - logement Paglia duplex 1)
Composant de la construction	Revêtements de sols
Partie du composant	colle et joint de carrelage beige

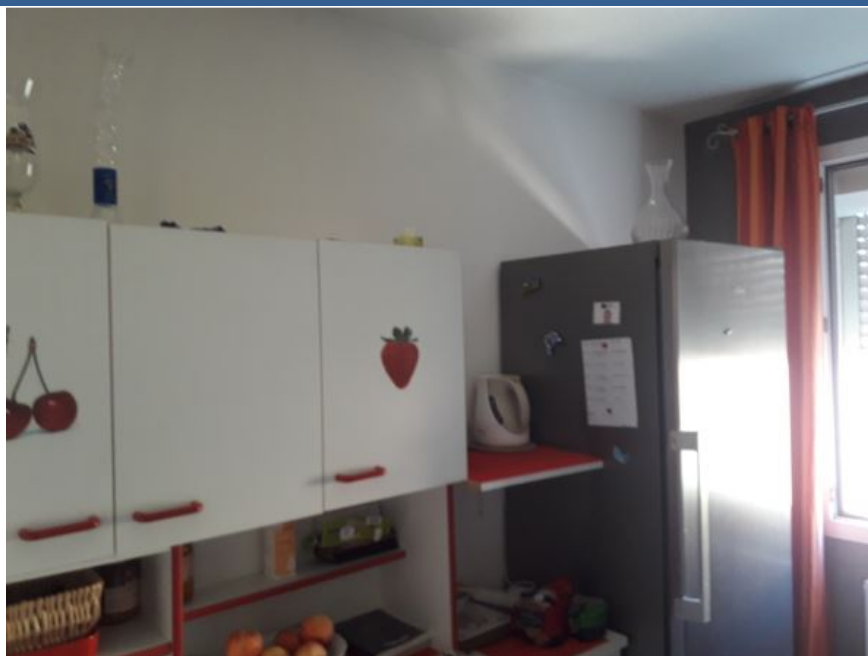
PRELEVEMENT : P13

Présence
d'amiante **Non**

Pièce ou Local	Cuisine (1er étage - logement Paglia duplex 1)
Composant de la construction	Murs et cloisons maçonnés
Partie du composant	Colle et joint de faïence blanche 15X15

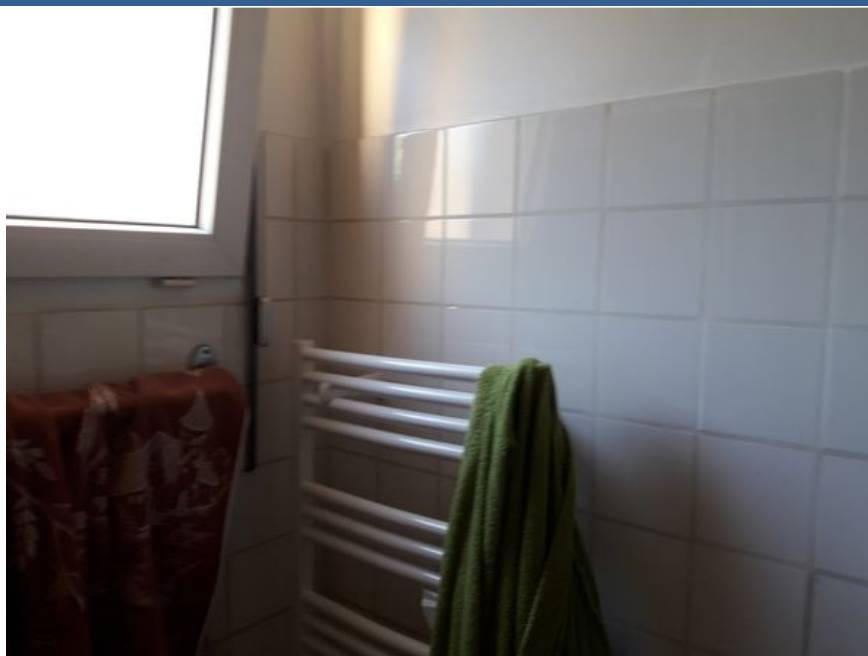
PRELEVEMENT : P17

Présence d'amiante	Non
-----------------------	------------

Pièce ou Local	Salle de bains (1er étage - logement Paglia duplex 2)
Composant de la construction	Murs et cloisons maçonnés
Partie du composant	Colle et joint de faïence bleue

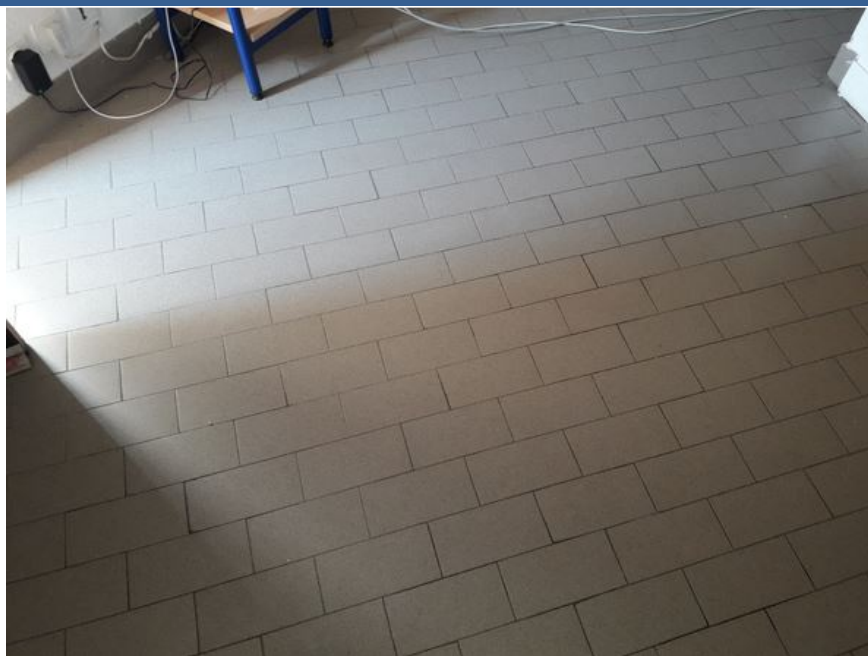
PRELEVEMENT : P20

Présence
d'amiante **Non**

Pièce ou Local	Entrée (Rdc - Logement Lejuste, Guyot, Santiago)
Composant de la construction	Murs et cloisons maçonnés
Partie du composant	Colle de plinthes grise

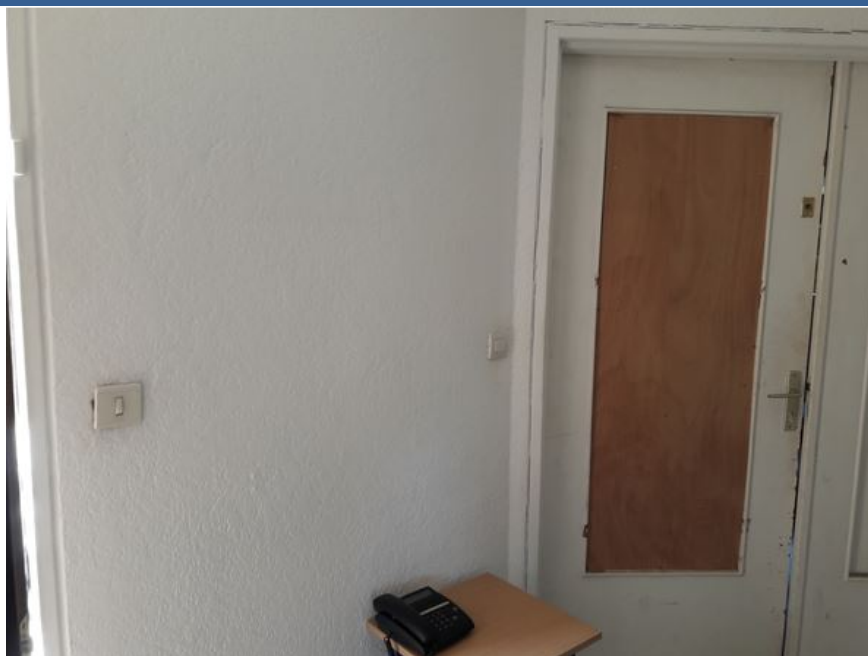
PRELEVEMENT : P22

Présence
d'amiante **Non**

Pièce ou Local	Entrée (Rdc - Logement Lejuste, Guyot, Santiago)
Composant de la construction	Plafonds
Partie du composant	Enduits à base de plâtre projeté

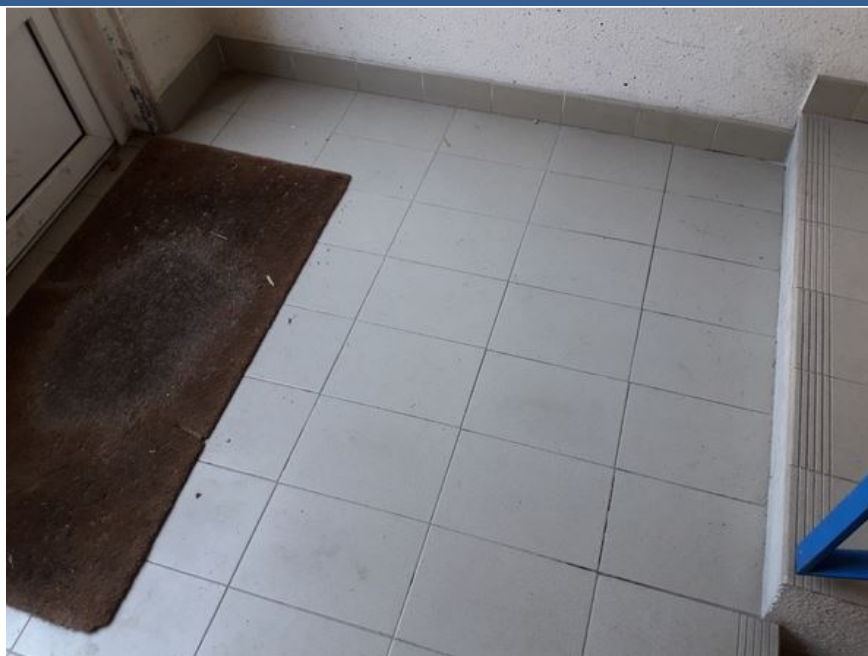
PRELEVEMENT : P33

Présence d'amiante **Non**

Pièce ou Local	Hall (Partie commune - RDC)
Composant de la construction	Revêtements de sols
Partie du composant	Ragréage

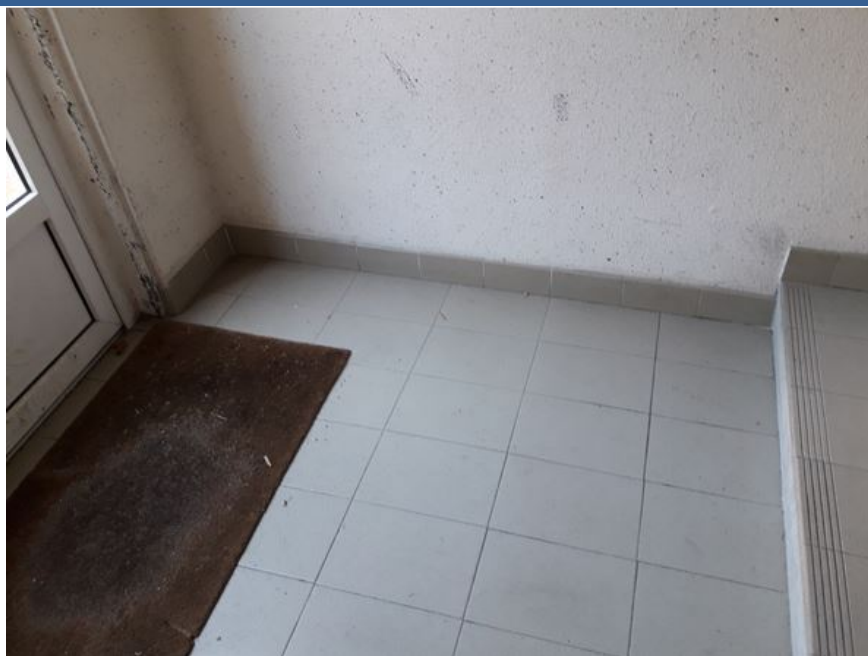
PRELEVEMENT : P35

Présence d'amiante **Non**

Pièce ou Local	Hall (Partie commune - RDC)
Composant de la construction	Murs et cloisons maçonnés
Partie du composant	Enduits à base de plâtre projeté

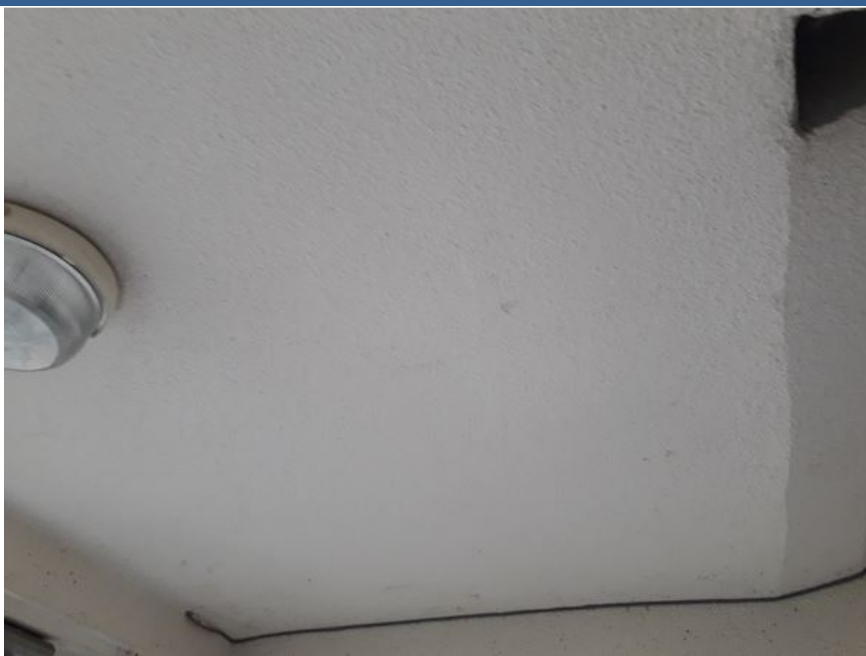
PRELEVEMENT : P37

MATERIAU	LOCALISATION	CRITERE DE CONCLUSION	OBSERVATIONS / REMARQUES / MOTIFS
Plaques en fibres-ciment Plaques ondulées (sous-tuiles) (Plaques ondulées et planes)	<u>Enveloppe</u> Comble	Résultat d'analyse	/

Pièce ou Local	Comble (Enveloppe)
Composant de la construction	Plaques ondulées et planes
Partie du composant	Plaques en fibres-ciment Plaques ondulées (sous-tuiles)
