RAPPORT DE REPERAGE DES MATERIAUX ET PRODUITS CONTENANT DE L'AMIANTE AVANT REALISATION DE TRAVAUX DANS UN IMMEUBLE BÂTI

Rapport N° 568283 établi le 29/10/2018

CASERNE - Bâtiment B
Le Pré de Pâques
1 avenue Jean Moulin
Bâtiment B
83170 BRIGNOLES

Programme de travaux : Les travaux sur les plinthes, murs et plafonds de l'intégralité du bâtiment.
Ref : Non fournis

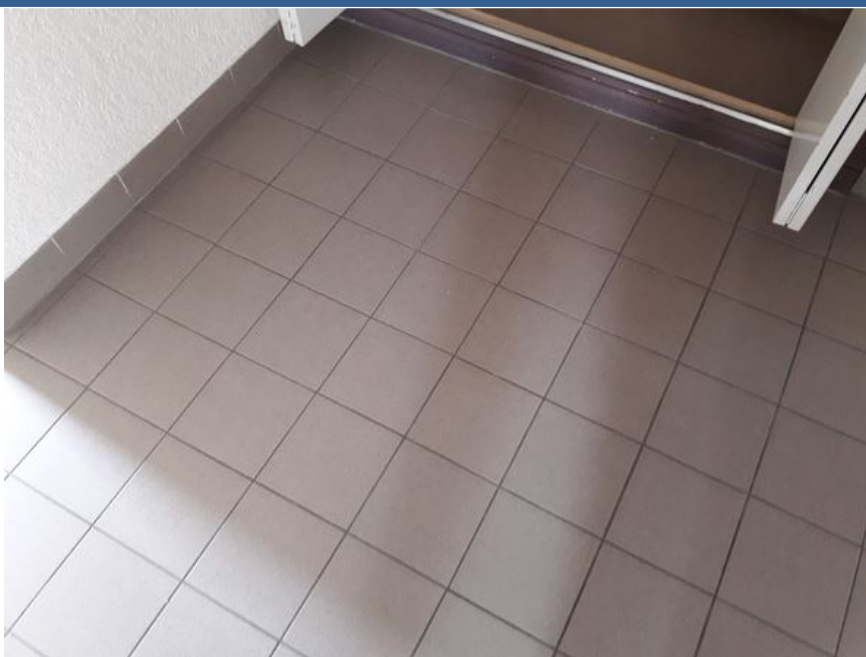
PRELEVEMENT : P2

Pièce ou Local	Entrée (2ème étage - Logement Vacant)
Composant de la construction	Revêtements de sols
Partie du composant	Ragréage
