Rapport de mission de repérage des matériaux et produits contenant de l'amiante avant réalisation de travaux dans un immeuble bâti

Numéro de rapport :
AM-112-522-2025-3415162-V1

**CEA SACLAY
RD 306
91191 GIF-SUR-YVETTE CEDEX**

**Bâtiment 522CEA
Installation 112**

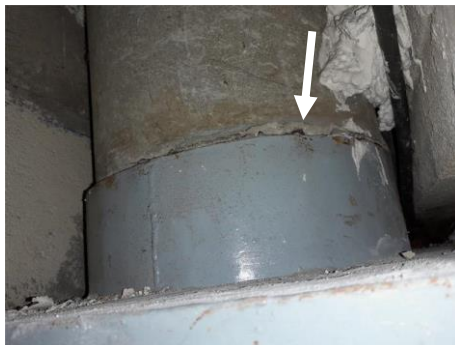
MATERIAU/PRELEVEMENT : P07-2

Gaine rectangulaire de ventilation centrale	Papier aluminium et bitumineux de calorifuge + laine minérale	Résultat d'analyse (P04-1)	/	Z04
		Gaine rectangulaire de ventilation verticale	Joint d'étanchéité gris et mou	Résultat d'analyse (P05-1)	/	Z05
		Gaine rectangulaire de ventilation verticale	Joint d'étanchéité gris et mou	Résultat d'analyse (P05-2)	/	Z05
		Jonction entre gaines carrés de ventilation	Joint d'étanchéité mousse noire	Résultat d'analyse (P06-1)	/	/
		Jonction entre gaines carrés de ventilation	Joint d'étanchéité mousse grise	Résultat d'analyse (P08-1)	/	/
		Trappe d'accès gaine rectangulaire de ventilation verticale	Joint d'étanchéité caoutchouc noir	Résultat d'analyse (P09-1)	/	/
		Jonction entre gaine carré de ventilation et conduit rond verticale	Joint d'étanchéité ciment	Résultat d'analyse (P07-1)	/	Z07
		Jonction entre gaine carré de ventilation et conduit rond verticale	Joint d'étanchéité ciment	Résultat d'analyse (P07-2)	/	Z07
