Rapport de mission de repérage des matériaux et produits contenant de l'amiante avant démolition

Référence AMIDEMOL-D9045089-2201 7 juin 2022

Type de bien	ERP catégorie 1 à 4
Nom	BAT B1
Adresse	Aéroport Marseille Provence 13700 MARIGNANE
Propriété de	CNTFE — CHSCT DES BDR DES MEF 52 Rue Liandier 13008 MARSEILLE

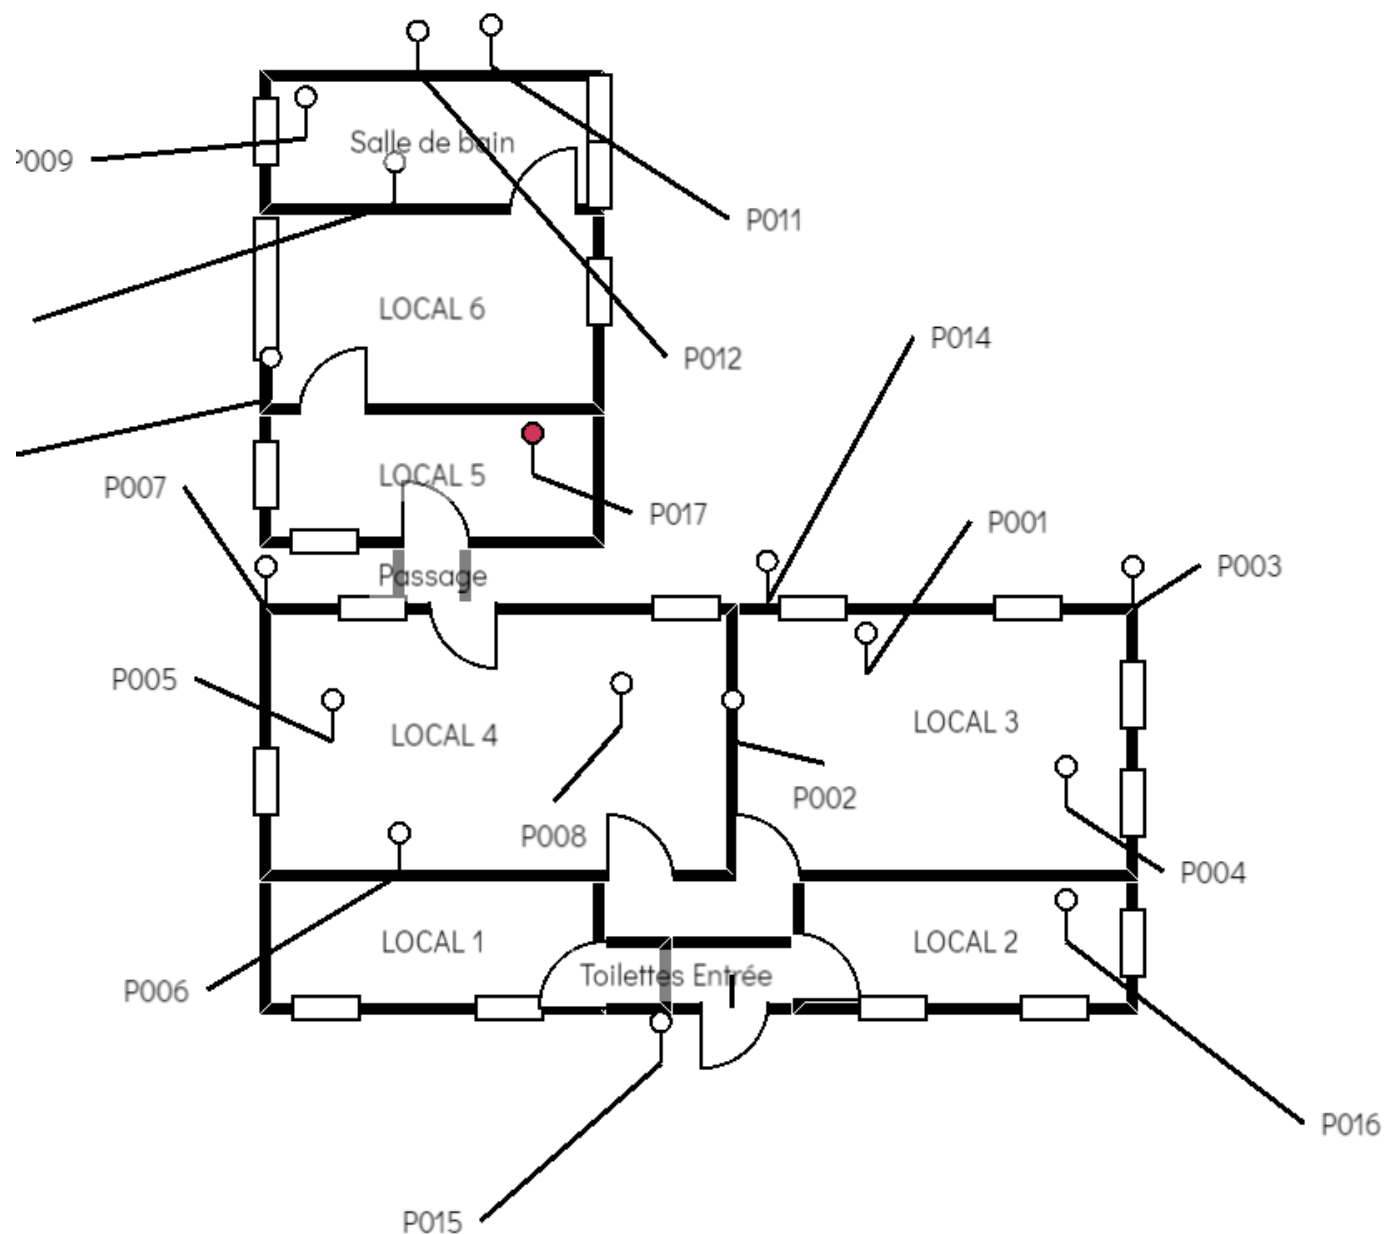
Planche de repérage usuel RDC		1/1
Référence	AMIDEMOL-D9045089-2201	Version 1
Origine	Dekra diagnostic / JEAN DAVID VIANY	
Adresse	Aéroport Marseille Provence 13700 MARIGNANE

P001 LOCAL 3 Sol Colles non bitumineuses, Dalles de sol, PVC	P002 LOCAL 3 Cloisons Bois, Panneaux, plaques en fibre-ciment des vantaux, Tapisserie	P003 LOCAL 3 Tous les murs Isolants intérieurs fibreux, Métal
P004 LOCAL 3 Plafond Isolants posés dans le plénum au-dessus du panneau de faux plafond, Métal	P005 LOCAL 4 Sol Colles non bitumineuses, Dalles de sol, PVC	P006 LOCAL 4 Cloisons Bois, Panneaux, plaques en fibre-ciment des vantaux, Tapisserie
P007 LOCAL 4 Tous les murs Isolants intérieurs fibreux, Métal	P008 LOCAL 4 Plafond Isolants posés dans le plénum au-dessus du panneau de faux plafond, Métal	P009 Salle de bain Sol Colles non bitumineuses, Dalles de sol, PVC
P010 Salle de bain Cloisons Bois, Isolants intérieurs fibreux	P011 Salle de bain Tous les murs Isolants intérieurs fibreux, Métal	P012 Salle de bain Plafond Isolants posés dans le plénum au-dessus du panneau de faux plafond, Métal

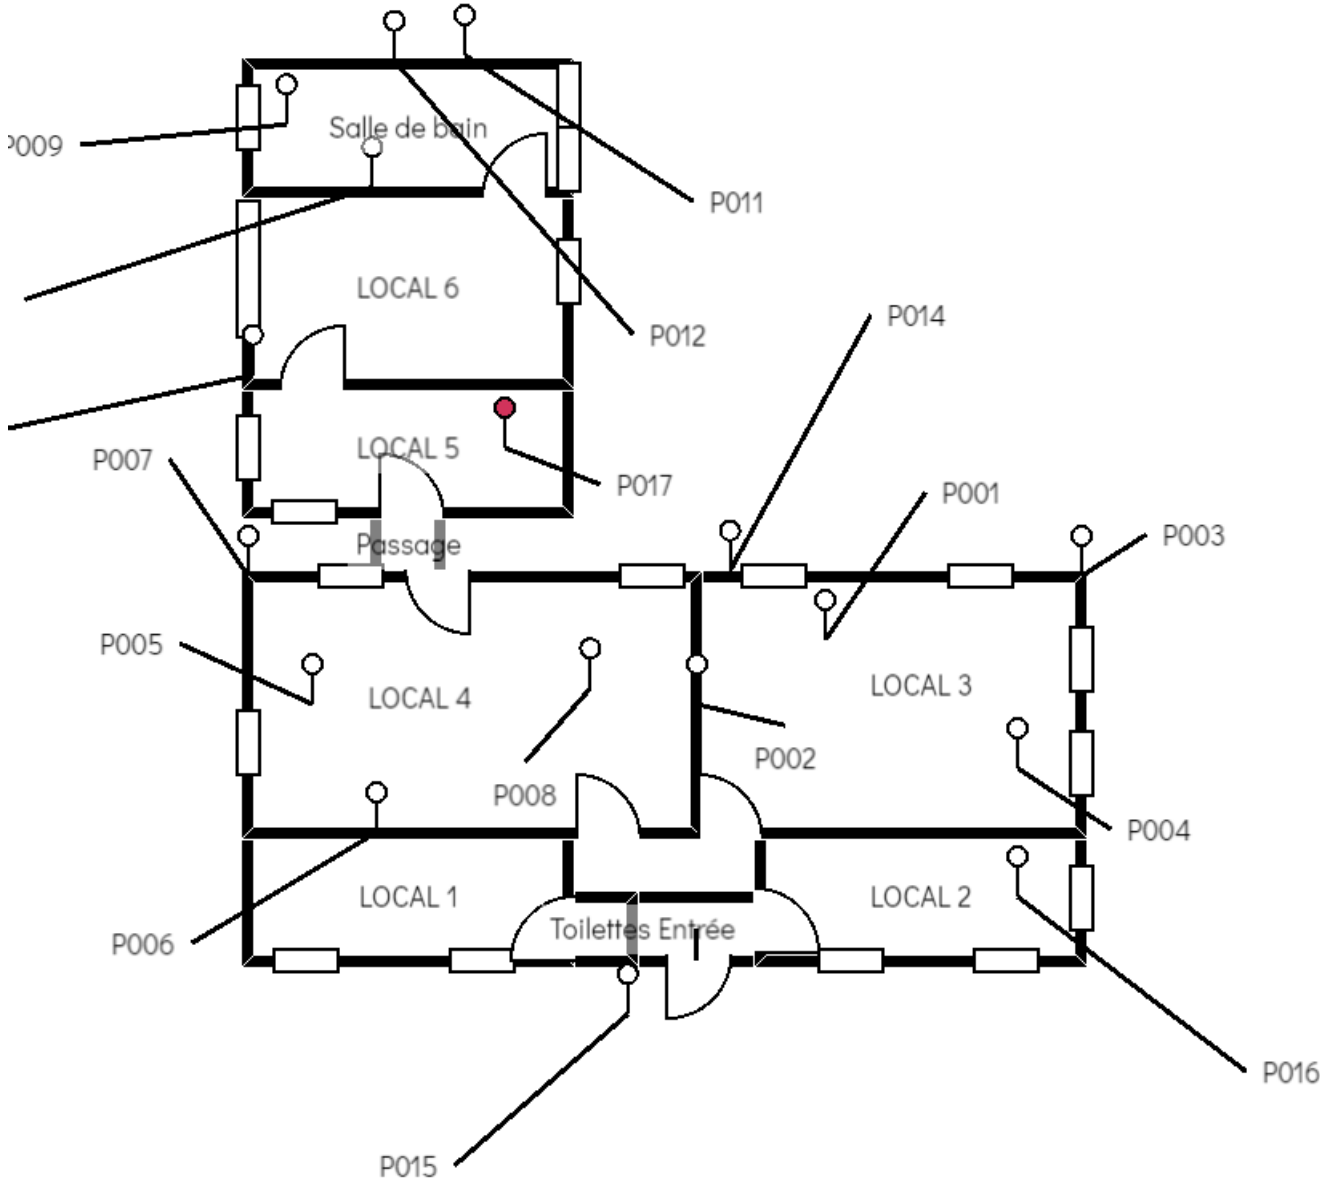
Prélèvements	
P001	LOCAL 3 Sol Colles non bitumineuses, Dalles de sol, PVC
P002	LOCAL 3 Cloisons Bois, Panneaux, plaques en fibre-ciment des vantaux, Tapisserie
P003	LOCAL 3 Tous les murs Isolants intérieurs fibreux, Métal
P004	LOCAL 3 Plafond Isolants posés dans le plénum au-dessus du panneau de faux plafond, Métal
P005	LOCAL 4 Sol Colles non bitumineuses, Dalles de sol, PVC
P006	LOCAL 4 Cloisons Bois, Panneaux, plaques en fibre-ciment des vantaux, Tapisserie
P007	LOCAL 4 Tous les murs Isolants intérieurs fibreux, Métal
P008	LOCAL 4 Plafond Isolants posés dans le plénum au-dessus du panneau de faux plafond, Métal
P009	Salle de bain Sol Colles non bitumineuses, Dalles de sol, PVC
P010	Salle de bain Cloisons Bois, Isolants intérieurs fibreux
P011	Salle de bain Tous les murs Isolants intérieurs fibreux, Métal
P012	Salle de bain Plafond Isolants posés dans le plénum au-dessus du panneau de faux plafond, Métal

P013	Extérieur Dalle béton Béton
P014	Extérieur Dalle béton Béton
P015	Extérieur Escalier Béton, Revêtements de sols
P016	Extérieur Toiture Bardeaux bitumineux ("shingles")
P017	Extérieur Toiture Bardeaux bitumineux ("shingles")
