Rapport de mission de repérage des matériaux et produits contenant de l'amiante avant démolition

Référence AMIDEMOL-E2605272-2301 16 juin 2025

Type de bien	Autre
Nom	BAT C6
Adresse	Aéroport Marseille Provence 13700 MARIGNANE
Propriété de	MINISTERE DES ARMEES — SDMN BMT DAC 189 Route des Trois Lucs à la Valentin 13011 MARSEILLE

Rapport n°	AMIDEMOL-E2605272-2301
Repérage réalisé le	03/06/2025
Par	AUGUSTIN CAILLOT
Le présent rapport est établi par une personne dont les compétences sont certifiées par	WE-CERT 9 rue de Saintignon - 57100 THIONVILLE
Numéro de certification de validation	C2021-SE07-022
Date d'obtention	26 août 2021
Date d'émission du rapport	16 juin 2025
Accompagnateur	Annie PROST
Laboratoire d'analyses	DEKRA PRELEVEMENTS & ANALYSES PACA
Numéro d'accréditation du laboratoire	1-6697
Adresse du laboratoire	24 Boulevard de la Bougie 13014 MARSEILLE
Organisme d'assurance professionnelle	SMA BTP – 8 rue Louis Armand CS 71201 - 75738 PARIS CEDEX 15
Numéro de contrat d'assurance et date de validité	H98143W 7352000/2 148140 du 01/01/2025 au 31/12/2025

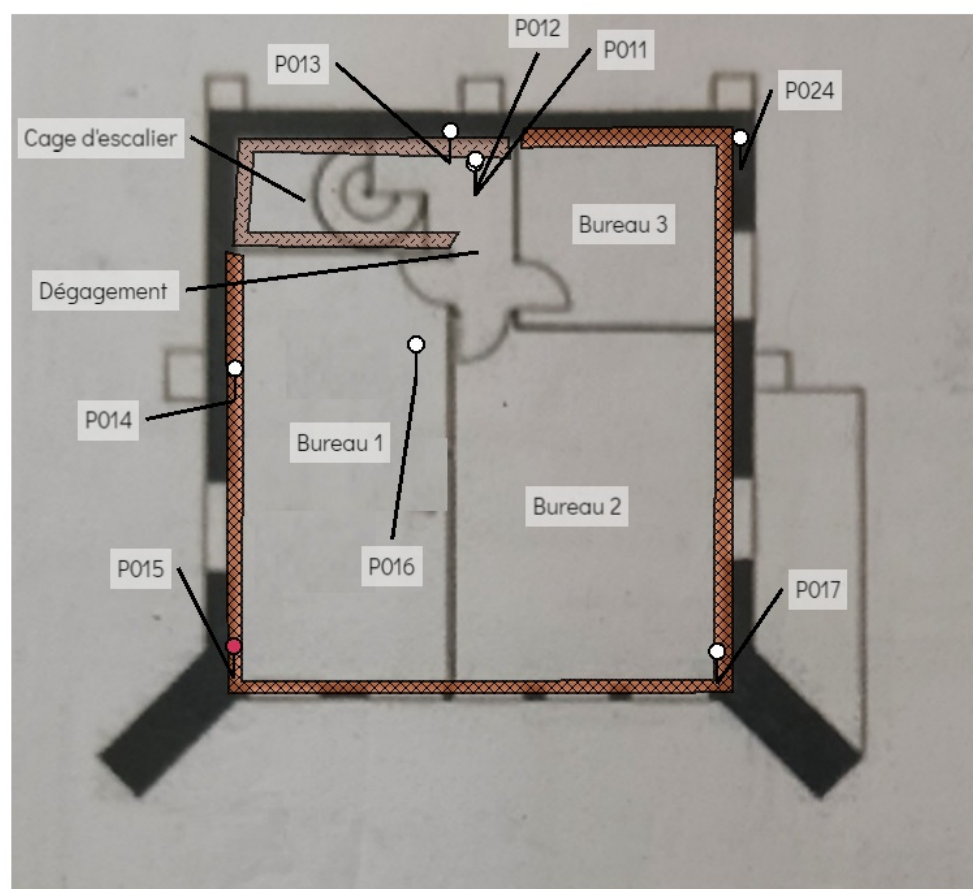
3/4 Liste des éléments - Planche de repérage usuel - R + 1

P011 Dégagement Sol 1 (moquette grise) Dalles moquettes avec entrecouche noire	P012 Dégagement Sol 2 (moquette bleu) Dalles moquettes avec entrecouche noire, Ragréages	P013 Dégagement Sol placard PVC Colles non bitumineuses, Ragréages
P014 Bureau 1 Mur placo Toile de verre	P015 Bureau 1 Mur placo Bandes calicot	P016 Bureau 1 Plafond Béton
P017 Bureau 2 Mur béton Enduits à base de plâtre ou ciment projetés, lissés ou talochés	P024 Bureau 3 Conduit horizontale Béton

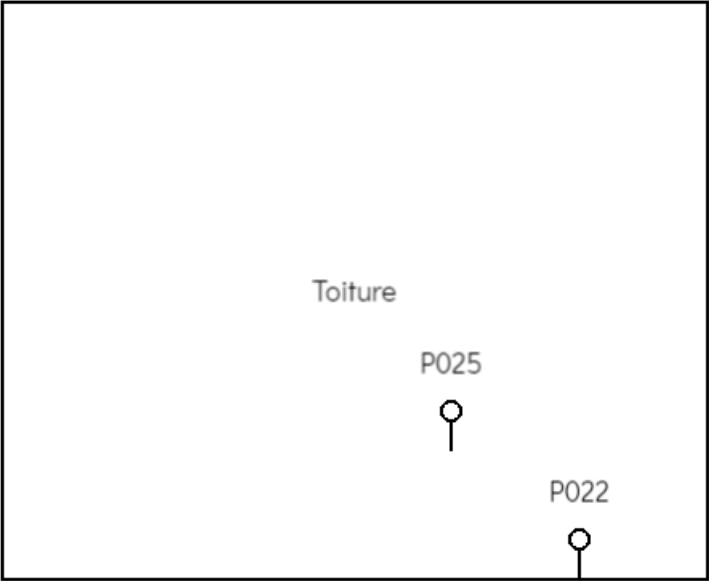
Planche de repérage usuel			4/4
Toiture			
Référence	AMIDEMOL-E2605272-2301		Version 1
Origine	Dekra diagnostic / AUGUSTIN CAILLOT		
Adresse	Aéroport Marseille Provence 13700 MARIGNANE

Prélèvements
P022 Extérieur Revêtement bitumineux rebord toiture Relevés : revêtements bitumineux (bandes, lés)
P025 Extérieur Toiture Parties planes ou relevés : complexes asphaltés
