**REPERAGE DES MATERIAUX ET
PRODUITS DES LISTES A ET B DE
L'ANNEXE 13-9 DU CODE DE LA
SANTE PUBLIQUE**

RAPPORT N°: A532492824_1_HOPITAL-
DE-SISTERON'BATIMENT-SUD'

HOPITAL DE SISTERON"BATIMENT SUD"
4 Avenue de la libération

N° D'AFFAIRE :A532492824 / 1
RAPPORT ETABLI LE : 01/10/2018

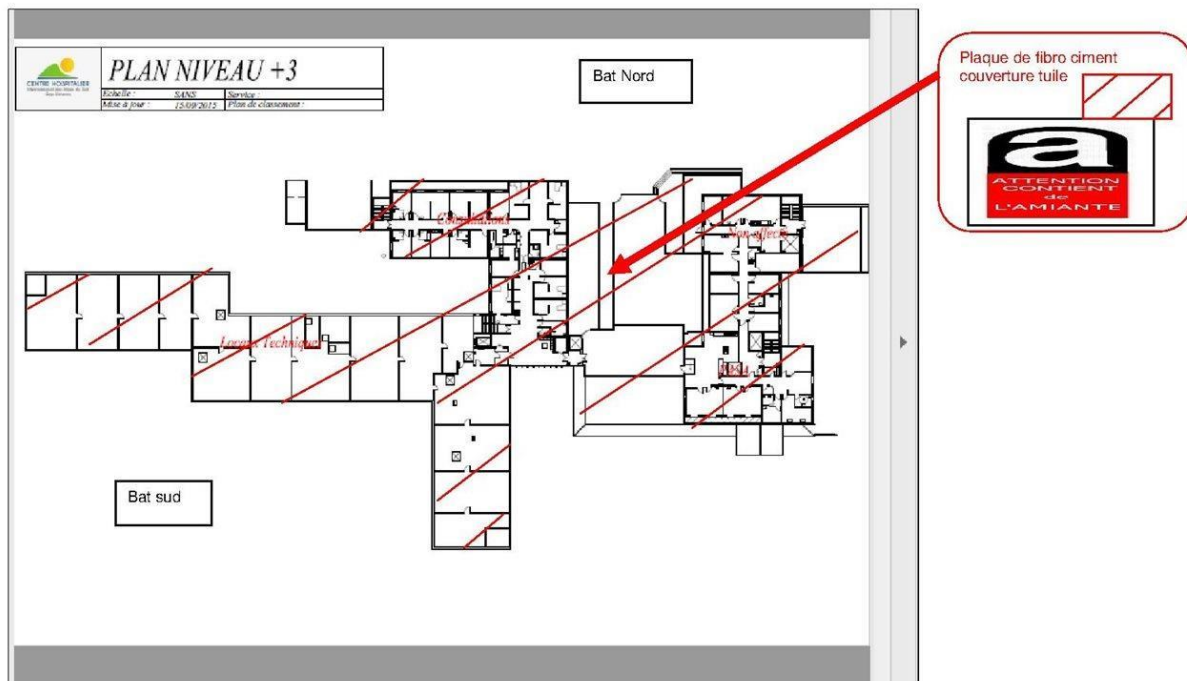
Schéma R+3 COMBLE

LOCALISATION BATIMENT, ETAGE(S), LOCAUX OU ZONES PRESENTANT DES SIMILITUDES D'OUVRAGE	MATERIAUX ET PRODUITS	RESULTAT DE LA GRILLE D'EVALUATION	MESURES PRECONISEES
3ème étage COMBLE	plaque fibro ciment toiture	EP	surveillance état dégradation
Sous-Sol R-2 MACHINERIE ASCENSEUR	Conduit en fibro ciment vertical	EP	surveillance état dégradation

- Contrôler périodiquement que l'état de dégradation des matériaux et produits concernés ne s'aggrave pas et, le cas échéant, que leur protection demeure en bon état de conservation ;
- Rechercher, le cas échéant, les causes de dégradation et prendre les mesures appropriées pour les supprimer.
