Pré-Rapport du 31/05/2024 de la mission de repérage des matériaux et produits contenant de l'amiante avant réalisation de travaux dans un immeuble bâti

Hôpital de Sisteron
4 avenue de la Libération
04200 SISTERON (France)

Référence du dossier : 2307CPAAI -
BI4540000000009

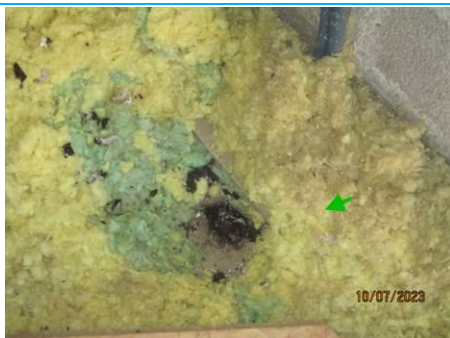
Matériaux : ZPSO-001
Prélèvement : P001
Description : Isolant fibreux JAUNE
Localisation : COMBLES - COMBLES 1
Résultat : Absence d'amiante

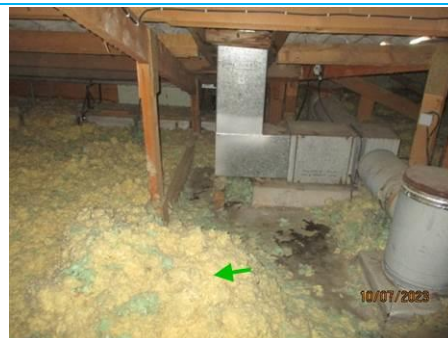
Matériaux : ZPSO-001
Prélèvement : P010
Description : Isolant fibreux JAUNE
Localisation : COMBLES - COMBLES 2
Résultat : Absence d'amiante

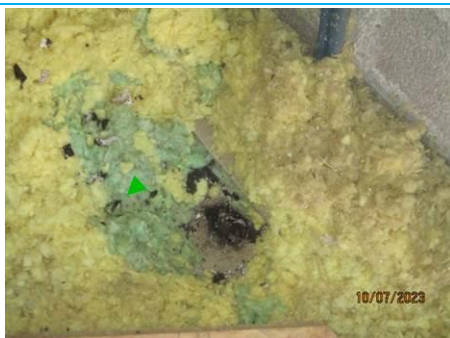
Matériaux : ZPSO-002
Prélèvement : P002
Description : Isolant fibreux VERT
Localisation : COMBLES - COMBLES 1
Résultat : Absence d'amiante

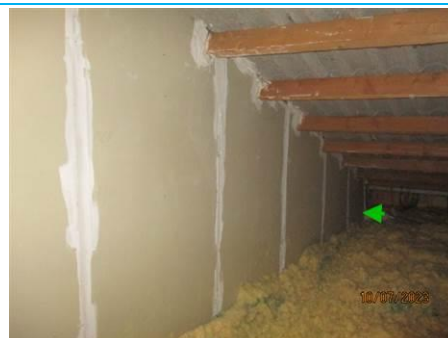
Matériaux : ZPSO-003
Prélèvement : P003
Description : Relevé : revêtement bitumineux
Localisation : COMBLES - COMBLES 1
Résultat : Absence d'amiante

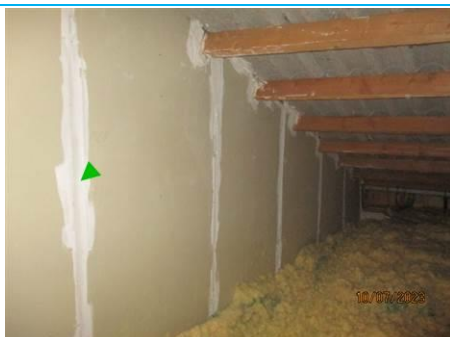
Matériaux : ZPSO-009
Prélèvement : P009
Description : Enduit de jointoiment des plaques de plâtre
Localisation : COMBLES - COMBLES 2
Résultat : Absence d'amiante

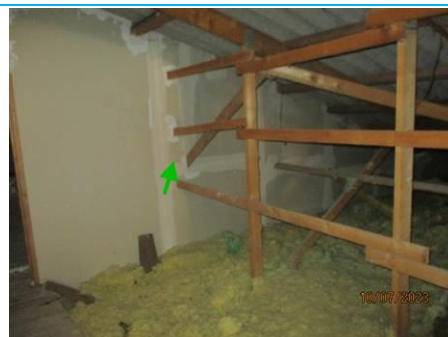
Matériaux : ZPSO-004
Prélèvement : P004
Description : Bandes calicot
Localisation : COMBLES - COMBLES 1
Résultat : Absence d'amiante

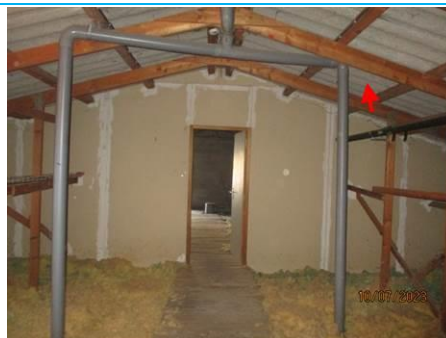
Matériaux : ZPSO-005
Prélèvement : P013
Description : Plaques ondulées en fibres-ciment
Localisation : COMBLES - COMBLES 2
Résultat : Présence d'amiante

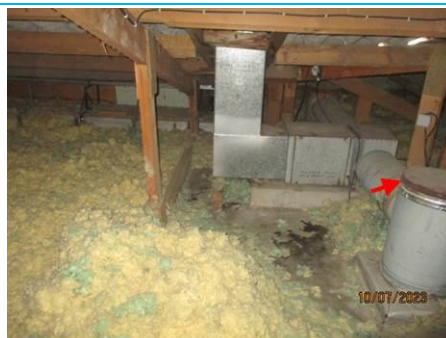
Matériaux : ZPSO-019
Prélèvement : P019
Description : Ruban adhésif
Localisation : COMBLES - COMBLES 2
Résultat : Présence d'amiante

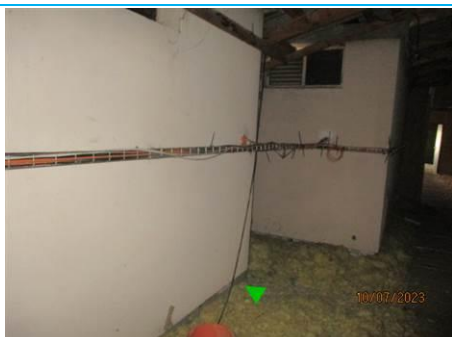
Matériaux : ZPSO-020
Prélèvement : P020
Description : Relevé : revêtement bitumineux Désenfumage
Localisation : COMBLES - COMBLES 2
Résultat : Absence d'amiante

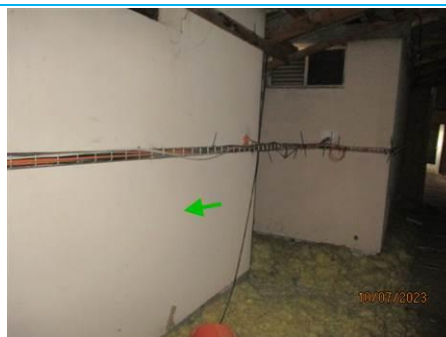
Matériaux : ZPSO-021
Prélèvement : P021
Description : Enduits coffrage
Localisation : COMBLES - COMBLES 2
Résultat : Absence d'amiante

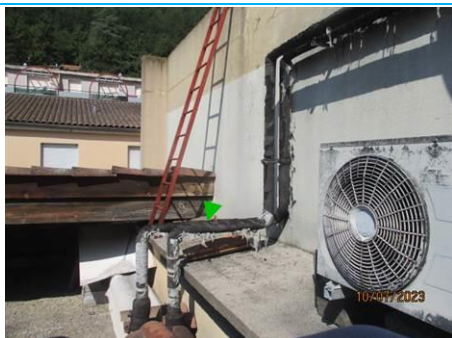
Matériaux : ZPSO-022
Prélèvement : P022
Description : Calorifuge CTA
Localisation : TOITURE - TOITURE-TERRASSE
Résultat : Absence d'amiante

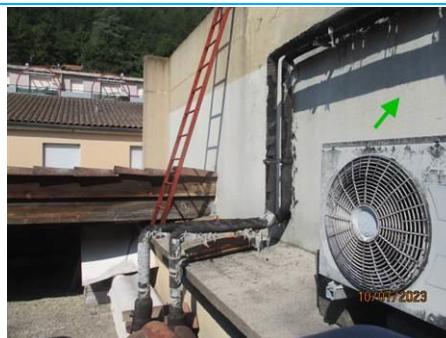
Matériaux : ZPSO-023
Prélèvement : P023
Description : Enduit extérieur
Localisation : TOITURE - TOITURE-TERRASSE
Résultat : Absence d'amiante

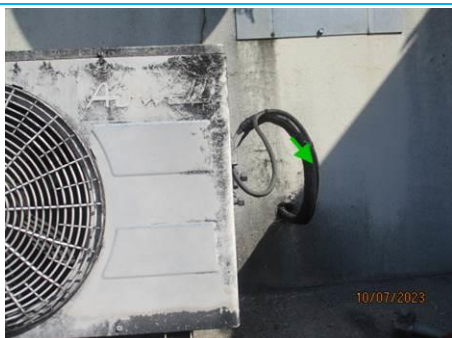
Matériaux : ZPSO-024
Prélèvement : P024
Description : Calorifuge SPLIT
Localisation : TOITURE - TOITURE-TERRASSE
Résultat : Absence d'amiante

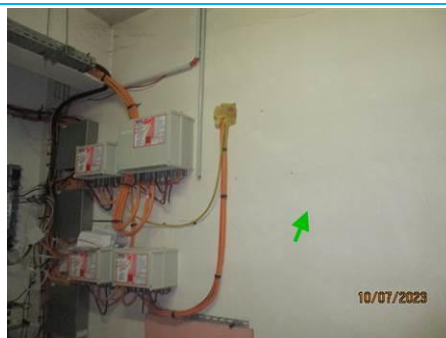
Matériaux : ZPSO-025
Prélèvement : P025
Description : Enduit MUR
Localisation : COMBLES - ACCES COMBLES
Résultat : Absence d'amiante

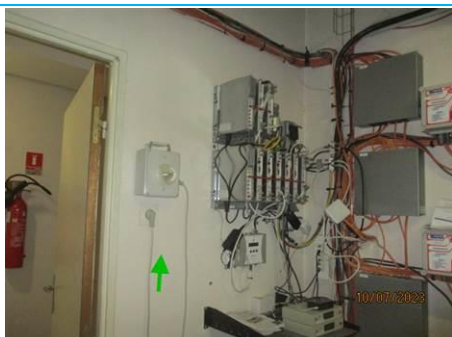
Matériaux : ZPSO-026
Prélèvement : P026
Description : Enduits CLOISON
Localisation : COMBLES - ACCES COMBLES
Résultat : Absence d'amiante

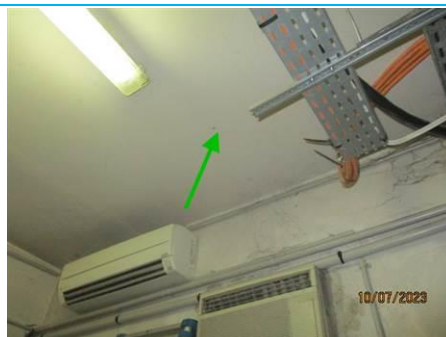
Matériaux : ZPSO-027
Prélèvement : P027
Description : Enduit PLAFOND
Localisation : COMBLES - ACCES COMBLES
Résultat : Absence d'amiante

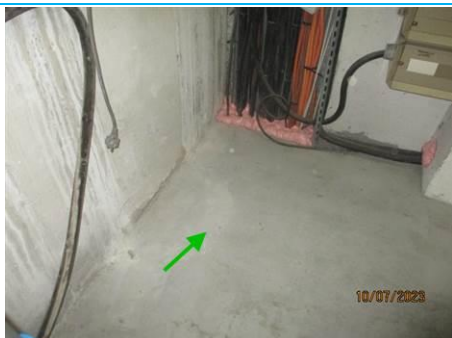
Matériaux : ZPSO-028
Prélèvement : P028
Description : Chape
Localisation : COMBLES - ACCES COMBLES
Résultat : Absence d'amiante

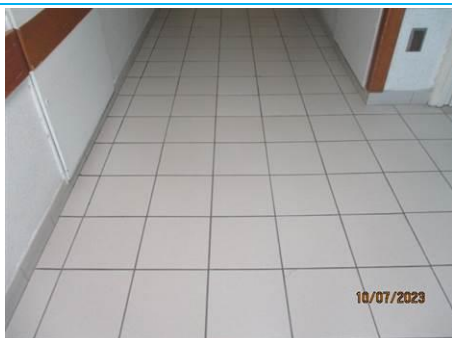
Matériaux : ZPSO-029
Prélèvement : P029
Description : Colle de carrelage
Localisation : NIVEAU 2 - K299; NIVEAU 2 - HALL M247;
NIVEAU 2 - M248; Niveau 2 - K266; NIVEAU 2 - K298;
NIVEAU 2 - K274; NIVEAU 2 - K278; NIVEAU 2 - K271; Niveau
2 - K282; Niveau 2 - K283; NIVEAU 2 - K286; NIVEAU 2 - K277
ET K257; NIVEAU 2 - DETENTE M246
Résultat : Absence d'amiante

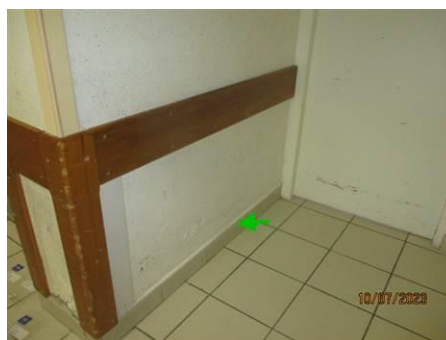
Matériaux : ZPSO-030
Prélèvement : P030
Description : Colle de PLINTHE
Localisation : NIVEAU 2 - K299; NIVEAU 2 - HALL M247; NIVEAU 2
- M248; NIVEAU 2 - K298; NIVEAU 2 - M205
Résultat : Absence d'amiante

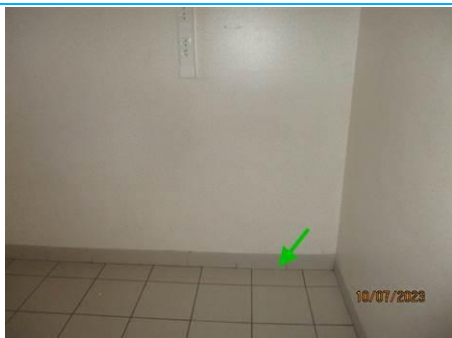
Matériaux : ZPSO-030
Prélèvement : P040
Description : Colle de PLINTHE
Localisation : Niveau 2 - K266; NIVEAU 2 - K298; NIVEAU 2 -
K274; NIVEAU 2 - K271; Niveau 2 - K282; Niveau 2 - K283;
NIVEAU 2 - K285; NIVEAU 2 - K286; NIVEAU 2 - K277 ET
K257; NIVEAU 2 - BUREAU MEDECIN; NIVEAU 2 - DETENTE
M246
Résultat : Absence d'amiante

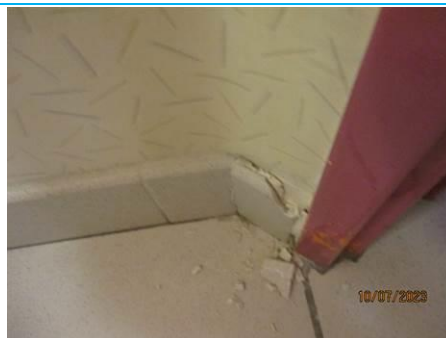
Matériaux : ZPSO-030
Prélèvement : P062
Description : Colle de PLINTHE
Localisation : NIVEAU 2 - M204; NIVEAU 2 - M205; NIVEAU 2 -
M200 à M203 ET M206 à M216 ET M2018; NIVEAU 2 - M219 ET
M221; NIVEAU 2 - M222; NIVEAU 2 - M223; NIVEAU 2 - M224;
NIVEAU 2 - M226 ET 227; NIVEAU 2 - M233; NIVEAU 2 - M239;
NIVEAU 2 - M230
Résultat : Absence d'amiante

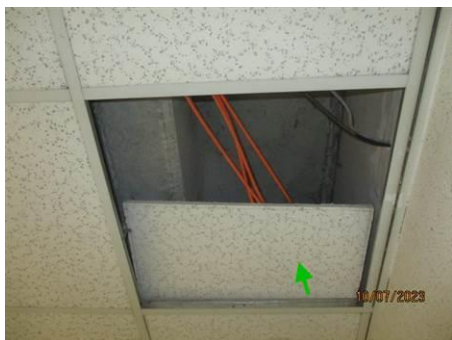
Matériaux : ZPSO-031
Prélèvement : P031
Description : FAUX-PLAFOND
Localisation : NIVEAU 2 - K286
Résultat : Absence d'amiante

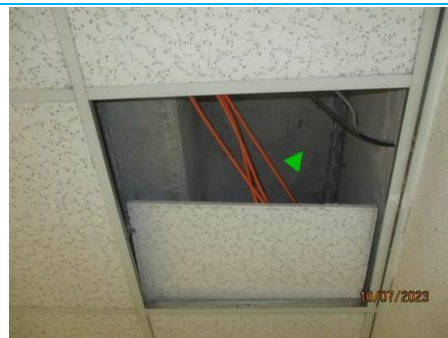
Matériaux : ZPSO-032
Prélèvement : P032
Description : Enduit BETON PLAFOND
Localisation : NIVEAU 2 - K299; NIVEAU 2 - HALL M247; NIVEAU 2 - K286; NIVEAU 2 - M239
Résultat : Absence d'amiante

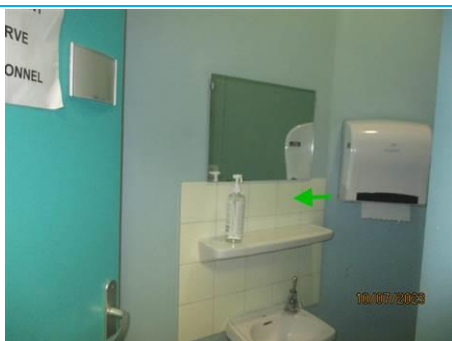
Matériaux : ZPSO-055
Prélèvement : P055
Description : Colle de faïence
Localisation : Niveau 2 - K282
Résultat : Absence d'amiante

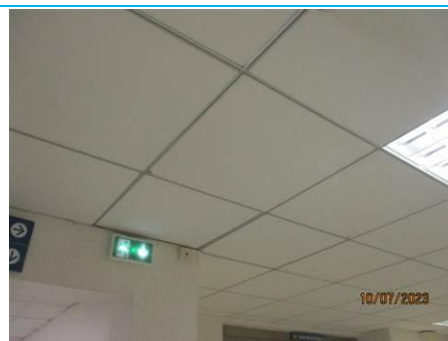
Matériaux : ZPSO-034
Prélèvement : P034
Description : FAUX-PLAFOND BLANC
Localisation : NIVEAU 2 - K298; NIVEAU 2 - M239
Résultat : Absence d'amiante

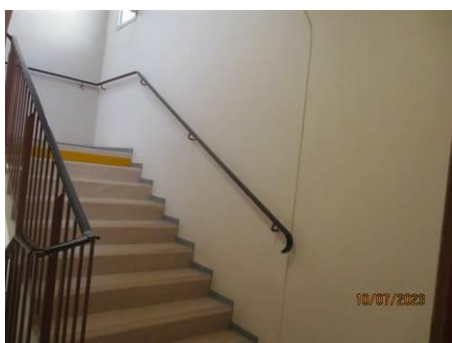
Matériaux : ZPSO-035
Prélèvement : P035
Description : Enduits CLOISON
Localisation : Niveau 0 au niveau 2 - cage d'escalier D
Résultat : Absence d'amiante

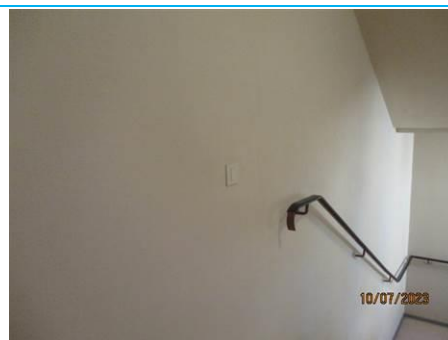
Matériaux : ZPSO-036
Prélèvement : P036
Description : Enduit MUR
Localisation : Niveau 0 au niveau 2 - cage d'escalier D; NIVEAU 0 A NIVEAU 2 - CAGE ESCALIER E
Résultat : Absence d'amiante

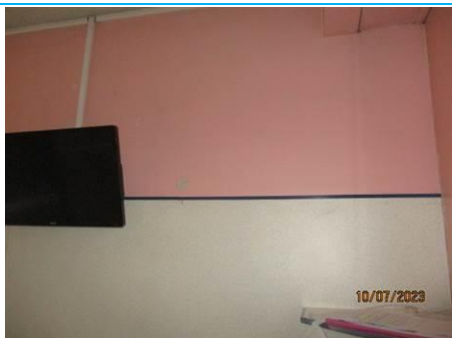
Matériaux : ZPSO-037

Localisation : NIVEAU 2 - M248; Niveau 2 - K266; NIVEAU 2 - K274; NIVEAU 2 - K278; NIVEAU 2 - K271; Niveau 2 - K282; Niveau 2 - K283; NIVEAU 2 - K286; NIVEAU 2 - K277 ET K257; NIVEAU 2 - BUREAU MEDECIN; NIVEAU 2 - DETENTE M246; NIVEAU 2 - K250 à K255; NIVEAU 2 - K256 à K265 ET K267; NIVEAU 2 - K270; NIVEAU 2 - K268 ET K276; NIVEAU 2 - K284

Résultat : Absence d'amiante

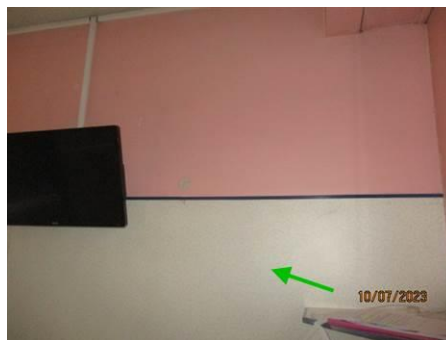
Matériaux : ZPSO-039

Localisation : Niveau 2 - K266; NIVEAU 2 - K271; Niveau 2 - K282; Niveau 2 - K283; NIVEAU 2 - K250 à K255; NIVEAU 2 - K256 à K265 ET K267; NIVEAU 2 - K268 ET K276

Résultat : Absence d'amiante

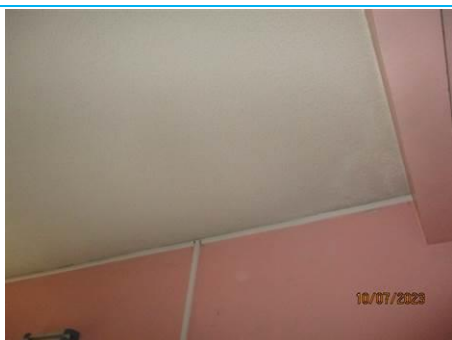
Matériaux : ZPSO-041

Localisation : NIVEAU 2 - M248; Niveau 2 - K266; NIVEAU 2 - K274; NIVEAU 2 - K278; NIVEAU 2 - K271; Niveau 2 - K282; Niveau 2 - K283; NIVEAU 2 - K285; NIVEAU 2 - K277 ET K257; NIVEAU 2 - BUREAU MEDECIN; NIVEAU 2 - DETENTE M246; NIVEAU 2 - K250 à K255; NIVEAU 2 - K256 à K265 ET K267; NIVEAU 2 - K270; NIVEAU 2 - K268 ET K276; NIVEAU 2 - K284

Résultat : Absence d'amiante

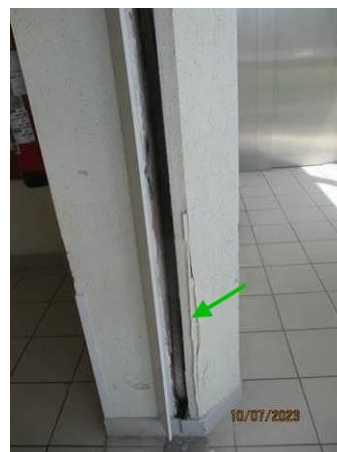
Matériaux : ZPSO-042

Localisation : NIVEAU 2 - K299; NIVEAU 2 - HALL M247; NIVEAU 2 - K298; NIVEAU 2 - K286; NIVEAU 2 - M239

Résultat : Absence d'amiante

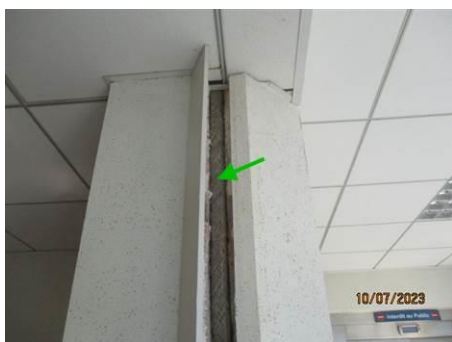
Matériaux : ZPSO-044
Prélèvement : P044
Description : Joint de dilatation
Localisation : NIVEAU 2 - K299
Résultat : Absence d'amiante

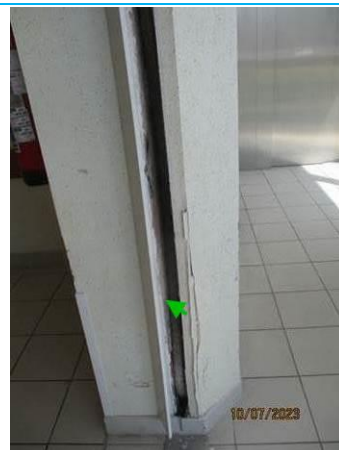
Matériaux : ZPSO-045
Prélèvement : P045
Description : Enduit MUR
Localisation : NIVEAU 2 - K299
Résultat : Absence d'amiante

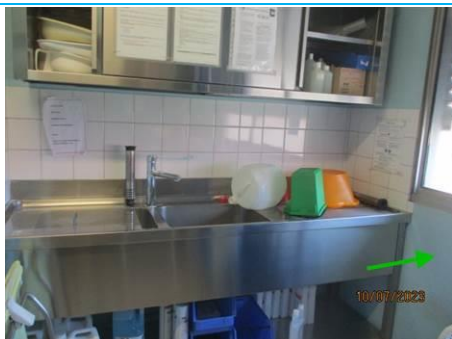
Matériaux : ZPSO-048
Prélèvement : P048
Description : Enduit MUR
Localisation : NIVEAU 2 - K274
Résultat : Absence d'amiante

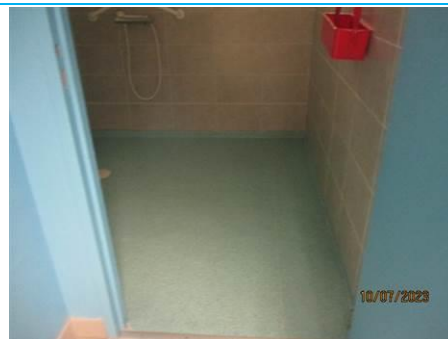
Matériaux : ZPSO-049
Prélèvement : P049
Description : Revêtement souple
Localisation : NIVEAU 2 - K278; NIVEAU 2 - M225
Résultat : Absence d'amiante

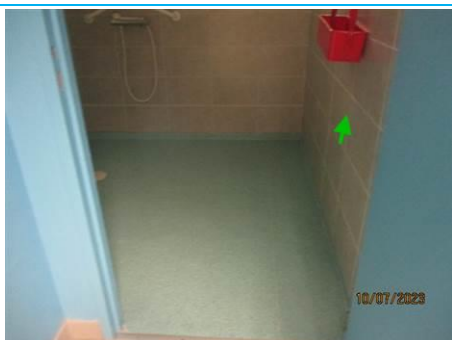
Matériaux : ZPSO-050
Prélèvement : P050
Description : Colle de faïence
Localisation : NIVEAU 2 - K278; NIVEAU 2 - M225
Résultat : Absence d'amiante

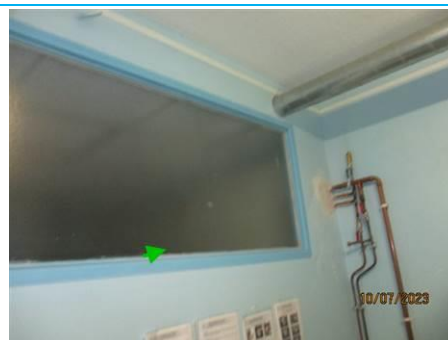
Matériaux : ZPSO-051
Prélèvement : P051
Description : Joint de mastic de vitrage Intérieur
Localisation : NIVEAU 2 - K274; NIVEAU 2 - K278
Résultat : Absence d'amiante

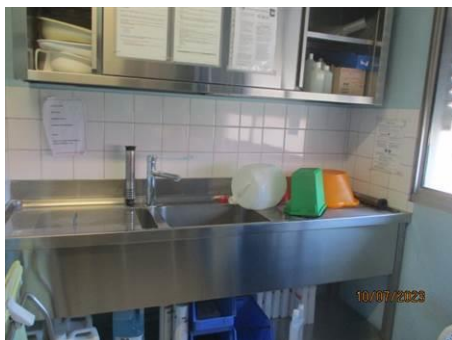
Matériaux : ZPSO-053
Prélèvement : P053
Description : Colle de faïence blanche
Localisation : NIVEAU 2 - K274
Résultat : Absence d'amiante

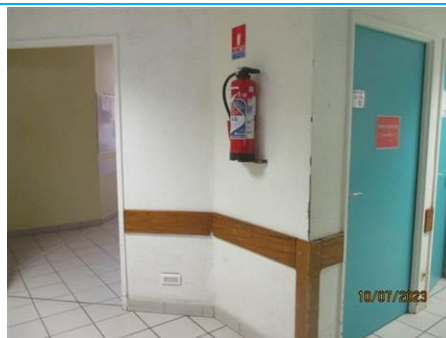
Matériaux : ZPSO-054
Prélèvement : P054
Description : Enduit CLOISON
Localisation : NIVEAU 2 - K299; NIVEAU 2 - HALL M247; NIVEAU 2 - K298; NIVEAU 2 - K286; NIVEAU 2 - M239
Résultat : Absence d'amiante

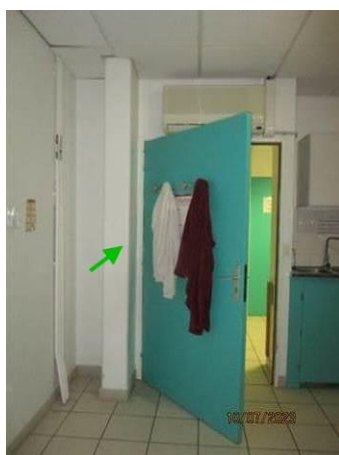
Matériaux : ZPSO-060
Prélèvement : P060
Description : Enduit POTEAU
Localisation : NIVEAU 2 - K271
Résultat : Absence d'amiante

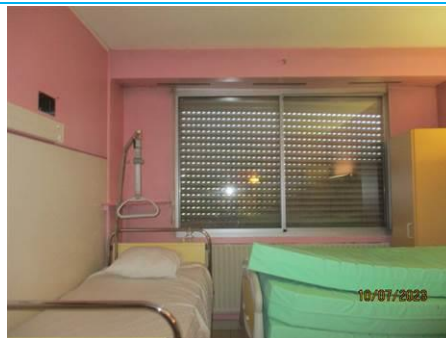
Matériaux : ZPSO-067
Prélèvement : P067
Description : Joint de mastic de vitrage
Localisation : NIVEAU 0 A NIVEAU 2 - CAGE ESCALIER E; NIVEAU 2 - K298; NIVEAU 2 - K274; NIVEAU 2 - K271; NIVEAU 2 - BUREAU MEDECIN; NIVEAU 2 - M204; NIVEAU 2 - K250 à K255; NIVEAU 2 - K256 à K265 ET K267; NIVEAU 2 - K270; NIVEAU 2 - K268 ET K276; NIVEAU 2 - K284; NIVEAU 2 - K277 ET K257
FENETRE
Résultat : Absence d'amiante

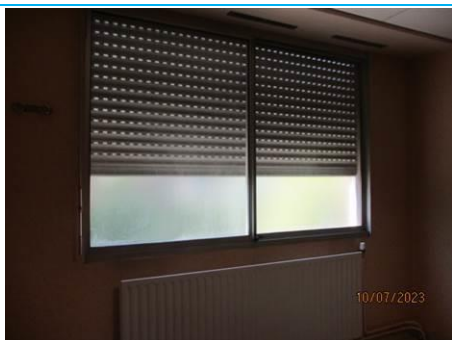
Matériaux : ZPSO-067
Prélèvement : P078
Description : Joint de mastic de vitrage
Localisation : NIVEAU 2 - M200 à M203 ET M206 à M216 ET M2018; NIVEAU 2 - M223
Résultat : Absence d'amiante

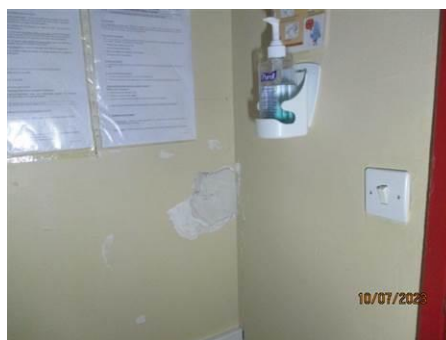
Matériaux : ZPSO-071
Prélèvement : P071
Description : Enduit MUR ORANGE
Localisation : NIVEAU 2 - M233
Résultat : Absence d'amiante

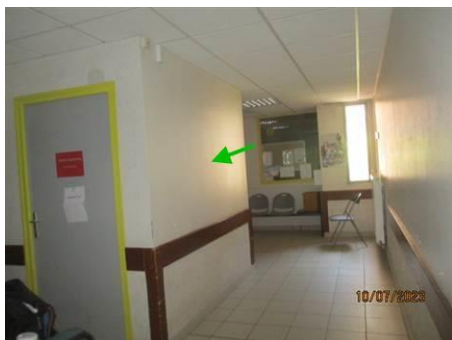
Matériaux : ZPSO-072
Prélèvement : P072
Description : Enduit MUR
Localisation : NIVEAU 2 - M239
Résultat : Absence d'amiante

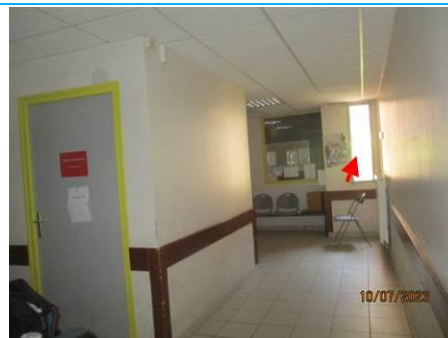
Matériaux : ZPSO-073
Prélèvement : P073
Description : Joint de mastic de vitrage
Localisation : NIVEAU 2 - M248; NIVEAU 2 - K285; NIVEAU 2 - K279 ET M229; NIVEAU 2 - M239
Résultat : Présence d'amiante

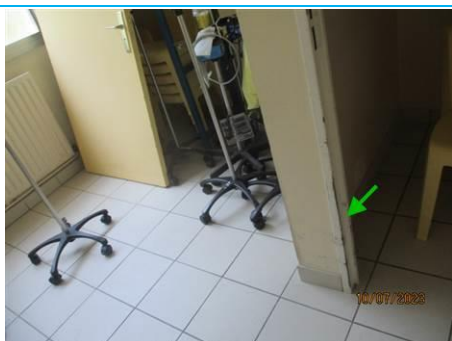
Matériaux : ZPSO-074
Prélèvement : P074
Description : Bandes calicot
Localisation : NIVEAU 2 - M224
Résultat : Absence d'amiante

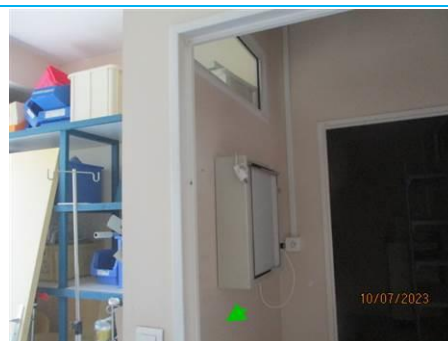
Matériaux : ZPSO-075
Prélèvement : P075
Description : Enduits CLOISON
Localisation : NIVEAU 2 - M223; NIVEAU 2 - M224
Résultat : Absence d'amiante

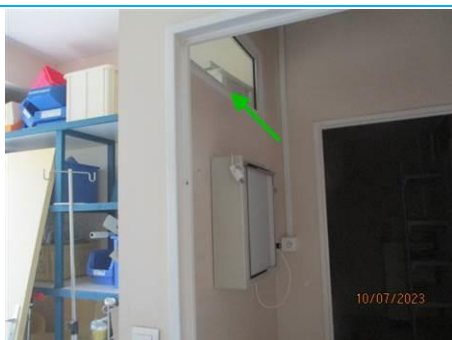
Matériaux : ZPSO-076
Prélèvement : P076
Description : Joint de mastic de vitrage INTERIEUR
Localisation : NIVEAU 2 - M224
Résultat : Absence d'amiante

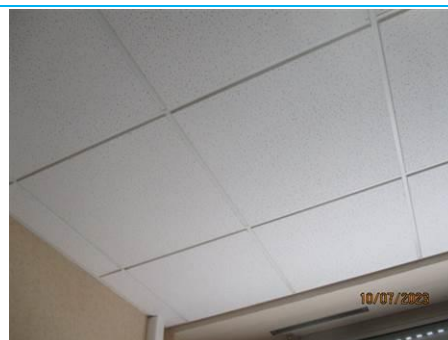
Matériaux : ZPSO-077
Prélèvement : P077
Description : FAUX-PLAFOND
Localisation : NIVEAU 2 - M223
Résultat : Absence d'amiante

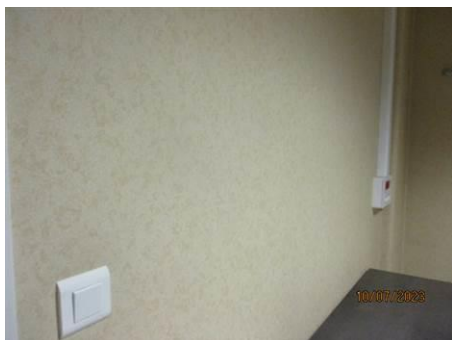
Matériaux : ZPSO-080
Prélèvement : P080
Description : Enduits +REVETEMENT CLOISON
Localisation : NIVEAU 2 - M223
Résultat : Absence d'amiante

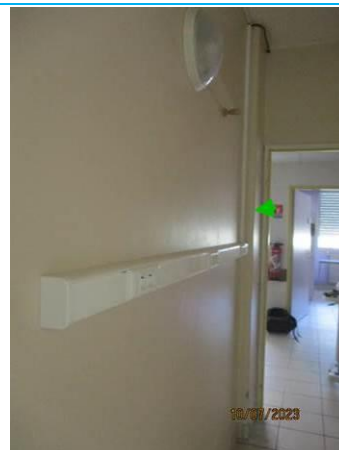
Matériaux : ZPSO-060
Prélèvement : P079
Description : Enduit POTEAU
Localisation : NIVEAU 2 - M239
Résultat : Absence d'amiante

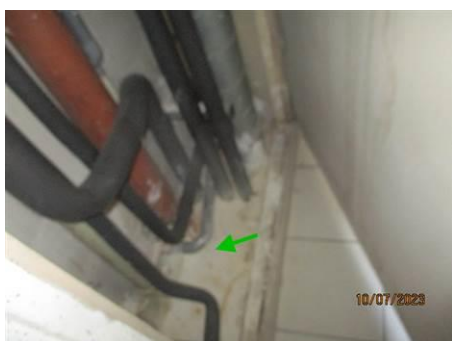
Matériaux : ZPSO-081
Prélèvement : P081
Description : Ragréage
Localisation : NIVEAU 2 - GT
Résultat : Absence d'amiante

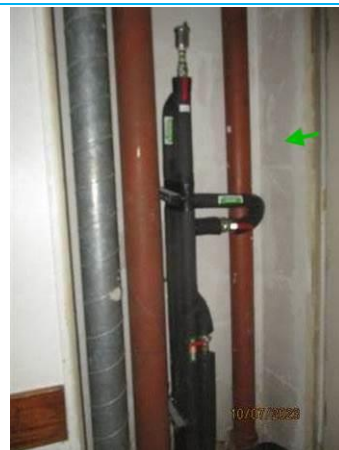
Matériaux : ZPSO-082
Prélèvement : P082
Description : Enduit MUR
Localisation : NIVEAU 2 - GT
Résultat : Absence d'amiante

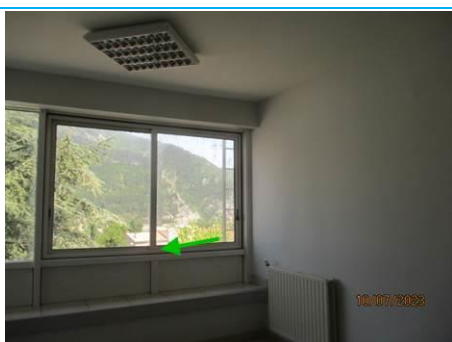
Matériaux : ZPSO-083
Prélèvement : P083
Description : Joint de mastic de vitrage
Localisation : NIVEAU 2 - DETENTE M246
Résultat : Absence d'amiante

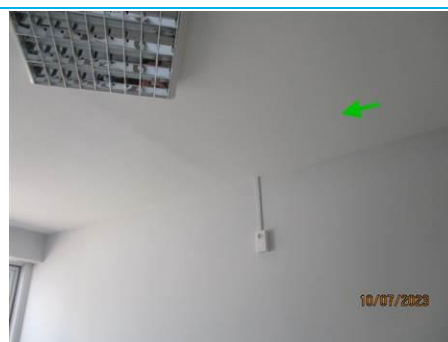
Matériaux : ZPSO-084
Prélèvement : P084
Description : Panneaux PLÂTRE
Localisation : NIVEAU 2 - DETENTE M246
Résultat : Absence d'amiante

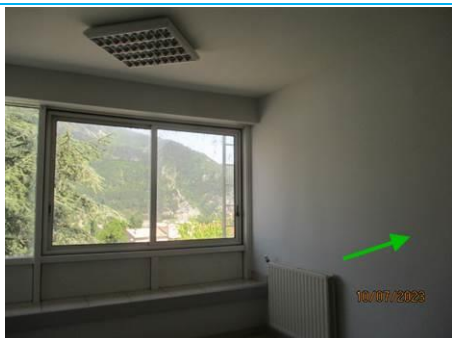
Matériaux : ZPSO-085
Prélèvement : P085
Description : Enduit MUR
Localisation : NIVEAU 2 - DETENTE M246
Résultat : Absence d'amiante

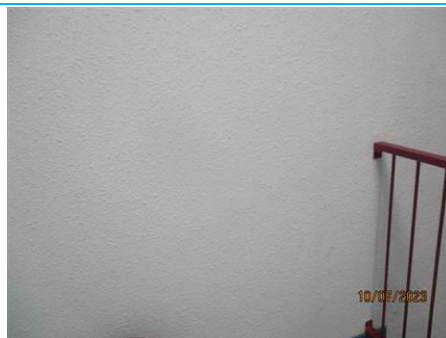
Matériaux : ZPSO-086
Prélèvement : P086
Description : Enduit MUR
Localisation : Niveau 0 au niveau 2 - Cage d'escalier G
Résultat : Absence d'amiante

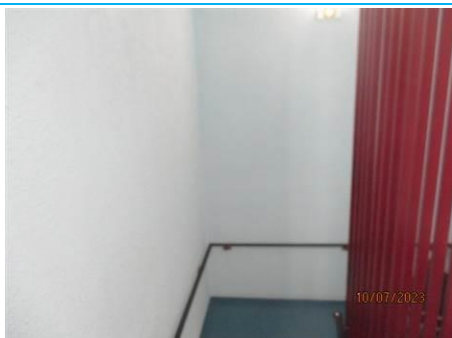
Matériaux : ZPSO-086
Prélèvement : P087
Description : Enduit MUR
Localisation : Niveau 0 au niveau 2 - Cage d'escalier G
Résultat : Absence d'amiante

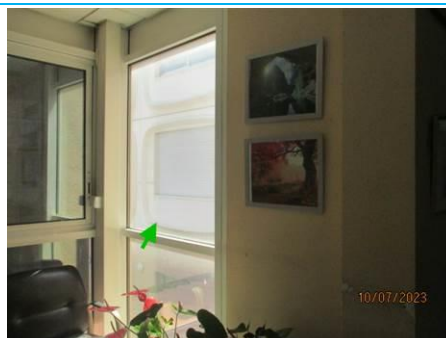
Matériaux : ZPSO-089
Prélèvement : P089
Description : Joint de mastic de vitrage
Localisation : NIVEAU 1 - SAM S115
Résultat : Absence d'amiante

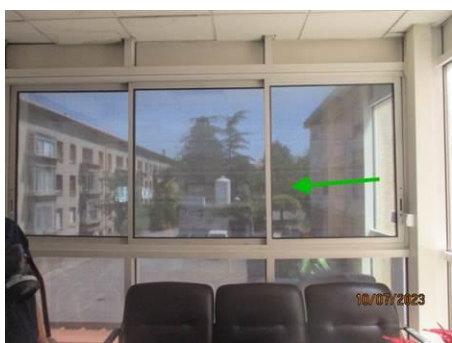
Matériaux : ZPSO-090
Prélèvement : P090
Description : Joint de mastic de vitrage
Localisation : NIVEAU 1 - SAM S115
Résultat : Absence d'amiante

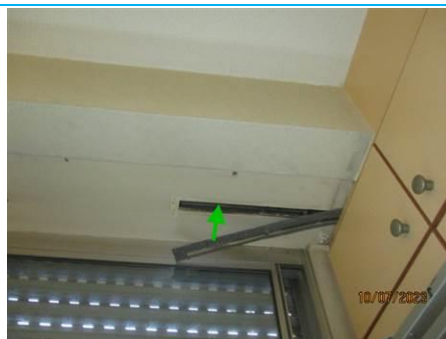
Matériaux : ZPSO-092
Prélèvement : P092
Description : COLLE ISOLANT COFFRE VOLET ROULANT
Localisation : NIVEAU 1 - S102; Niveau 1 - S103; Niveau 1 - S104;
Niveau 1 - S105; NIVEAU 1 - S106; NIVEAU 1 - S107; NIVEAU 1 -
S110 à S113; NIVEAU 1 - S114; NIVEAU 1 - SAM S115; NIVEAU 1
- S120; Niveau 1 - S121; NIVEAU 1 - S122 à S127
Résultat : Absence d'amiante

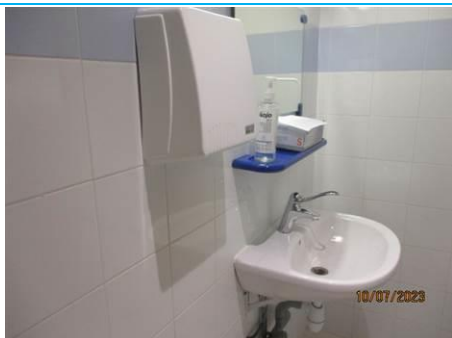
Matériaux : ZPSO-093
Prélèvement : P093
Description : Colle de faïence
Localisation : NIVEAU 1 - S118
Résultat : Absence d'amiante

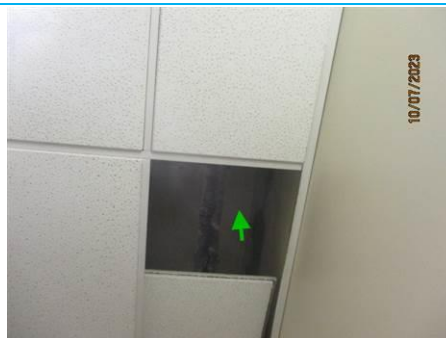
Matériaux : ZPSO-095
Prélèvement : P095
Description : Enduit PLAFOND
Localisation : NIVEAU 1 - S118
Résultat : Absence d'amiante

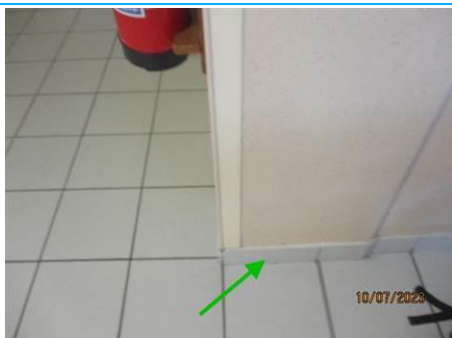
Matériaux : ZPSO-096
Prélèvement : P096
Description : Colle de PLINTHE
Localisation : NIVEAU 1 - SAM S115
Résultat : Absence d'amiante

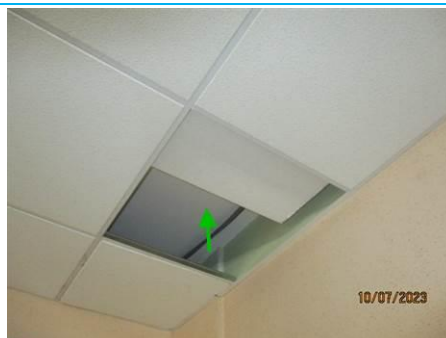
Matériaux : ZPSO-100
Prélèvement : P100
Description : Enduit PLAFOND
Localisation : NIVEAU 1 - SAM S115
Résultat : Absence d'amiante

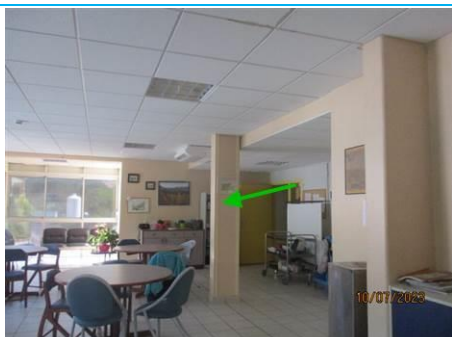
Matériaux : ZPSO-099
Prélèvement : P099
Description : Enduit POTEAU
Localisation : NIVEAU 1 - SAM S115
Résultat : Absence d'amiante

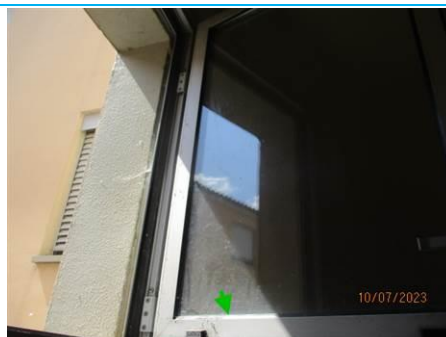
Matériaux : ZPSO-101
Prélèvement : P101
Description : Joint de mastic de vitrage
Localisation : Niveau 0 au niveau 2 - cage d'escalier D
Résultat : Absence d'amiante

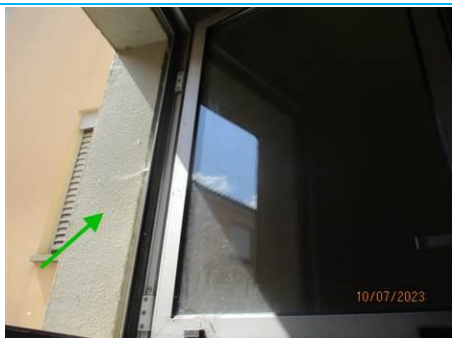
Matériaux : ZPSO-102
Prélèvement : P102
Description : Enduit extérieur
Localisation : EXTERIEUR - FACADE
Résultat : Absence d'amiante

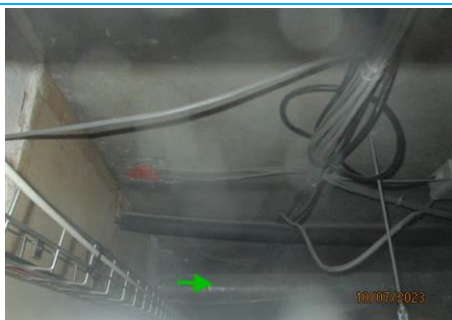
Matériaux : ZPSO-104
Prélèvement :
Description : Conduit galvanisé
Localisation : NIVEAU 1 ET 2 - Ensemble des conduits de ventilation des chambres
Résultat : Absence d'amiante

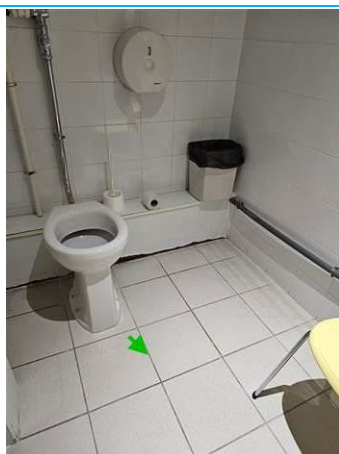
Matériaux : ZPSO-106
Prélèvement : P103
Description : Joint de carrelage
Localisation : NIVEAU 1 - S118
Résultat : Absence d'amiante

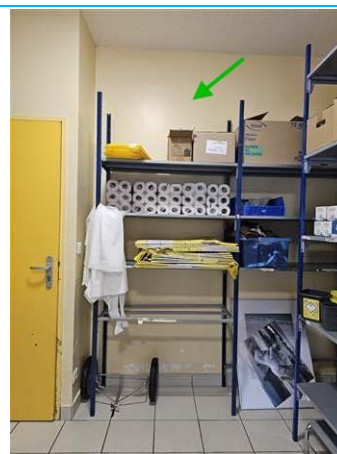
Matériaux : ZPSO-107
Prélèvement : P104
Description : Enduit cloison
Localisation : Niveau 1 - S121
Résultat : Absence d'amiante

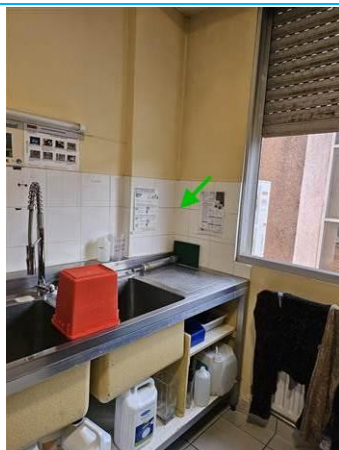
Matériaux : ZPSO-108
 Prélèvement : P105
 Description : Colle de faïence
 Localisation : Niveau 1 - S121
 Résultat : Absence d'amiante

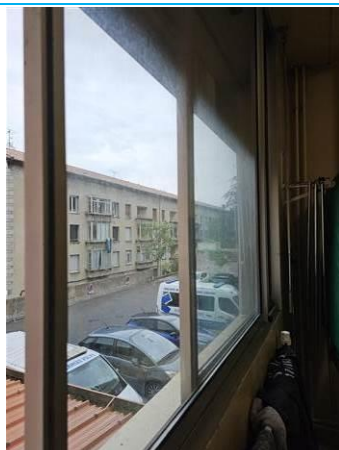
Matériaux : ZPSO-110
 Prélèvement : P107
 Description : Joint de mastic de vitrage (notamment châssis aluminium)
 Localisation : Niveau 1 - S121
 Résultat : Absence d'amiante

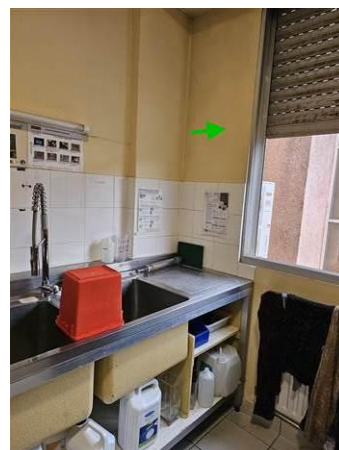
Matériaux : ZPSO-111
 Prélèvement : P108
 Description : Enduit mur
 Localisation : Niveau 1 - S121
 Résultat : Absence d'amiante

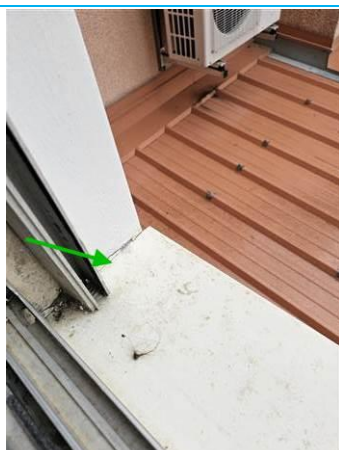
Matériaux : ZPSO-112
 Prélèvement : P109
 Description : joint blanc appui de fenêtre métal/structure
 Localisation : Niveau 1 - S121
 Résultat : Absence d'amiante

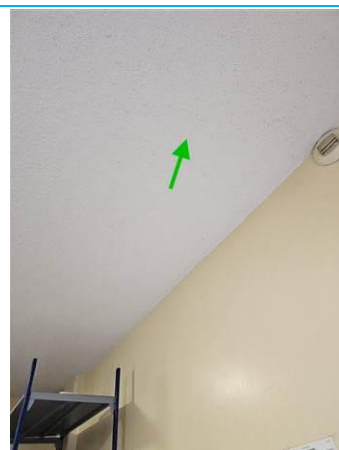
Matériaux : ZPSO-113
 Prélèvement : P110
 Description : Enduit plafond
 Localisation : Niveau 1 - S121
 Résultat : Absence d'amiante

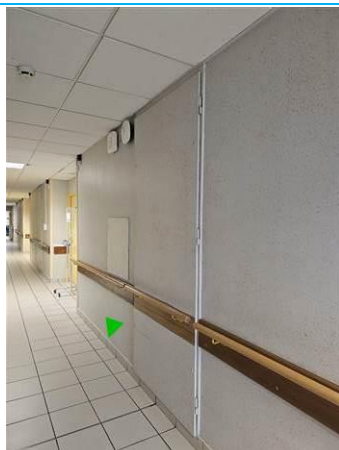
Localisation : Niveau 1 - S121

Résultat : Absence d'amiante

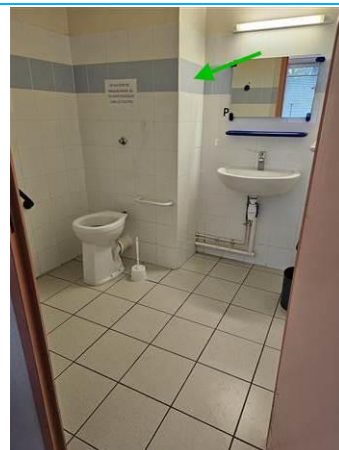
Localisation : NIVEAU 1 - S117

Résultat : Absence d'amiante

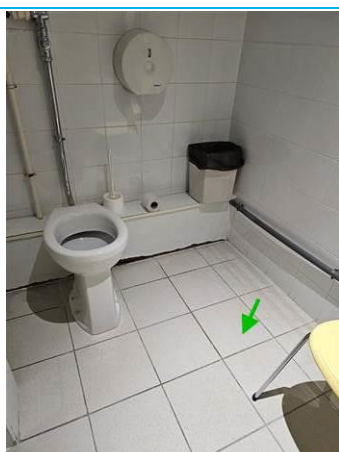
Localisation : Niveau 1 - S101

Résultat : Absence d'amiante

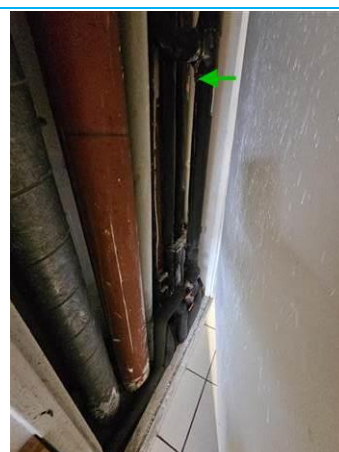
Localisation : Niveau 1 - S101

Résultat : Absence d'amiante

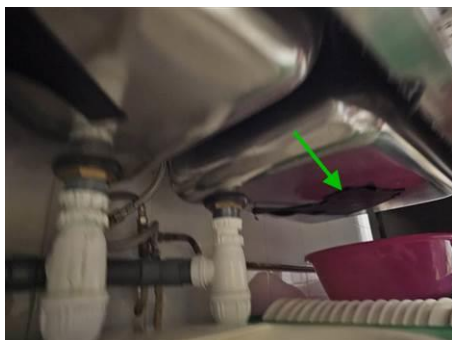
Localisation : Niveau 1 - Gains techniques

Résultat : Absence d'amiante

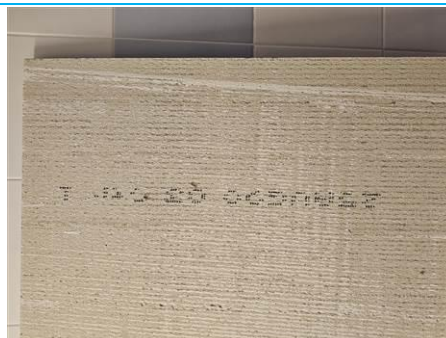
Localisation : Niveau 1 - S119

Résultat : Absence d'amiante

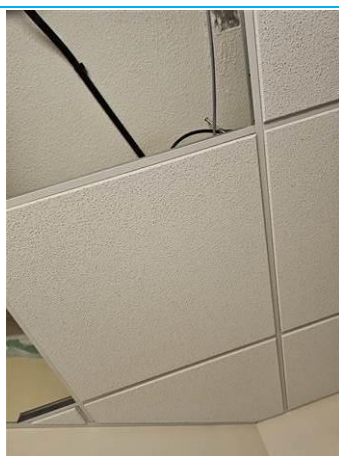
Niveau 1 - S128; Niveau 1 - S129

Résultat : Absence d'amiante

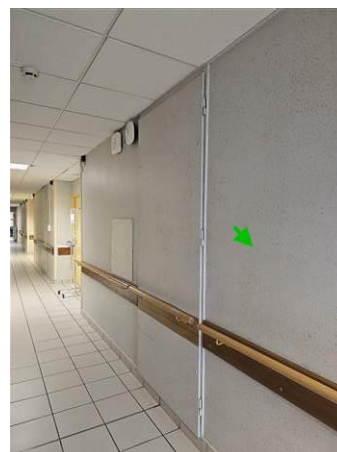
Localisation : Niveau 1 - S101; NIVEAU 1 - S102; Niveau 1 - S103; Niveau 1 - S104; Niveau 1 - S105; NIVEAU 1 - S110 à S113; NIVEAU 1 - S114; Niveau 1 - S121; NIVEAU 1 - S122 à S127; Niveau 1 - S128; Niveau 1 - S129

Résultat : Absence d'amiante

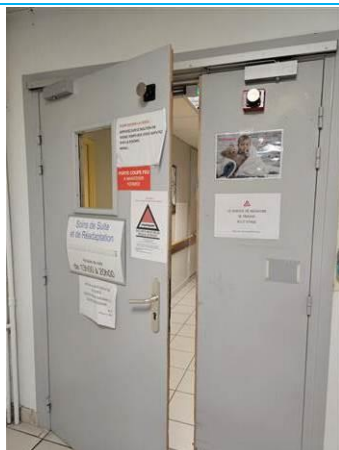
Localisation : Niveau 1 - S129

Résultat : Absence d'amiante

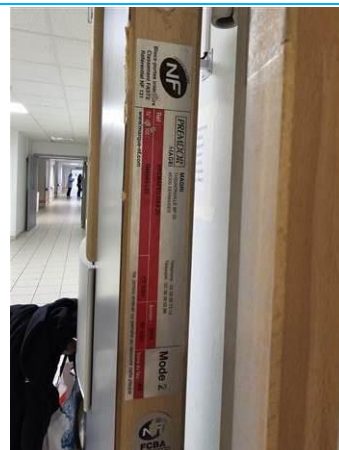
Matériaux : ZPSO-156
Prélèvement :
Description : Porte coupe-feu de 2014
Localisation : NIVEAU 1 - S117
Résultat : Absence d'amiante

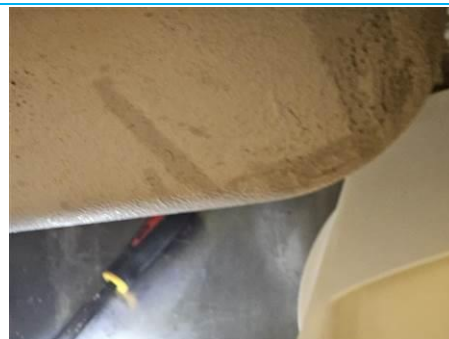
Matériaux : ZPSO-143
Prélèvement : P139
Description : Enduit conduit d'aération basse maçonné
Localisation : NIVEAU 2 - M233
Résultat : Absence d'amiante

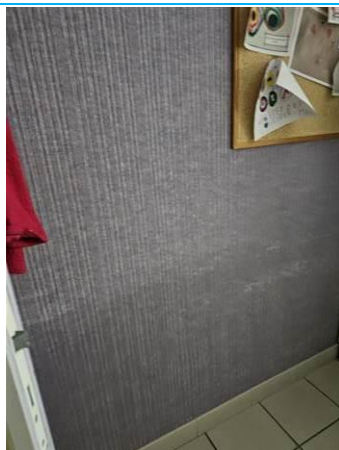
Matériaux : ZPSO-146
Prélèvement : P142
Description : Sous couche de moquette murale M227
Localisation : NIVEAU 2 - M226 ET 227
Résultat : Absence d'amiante

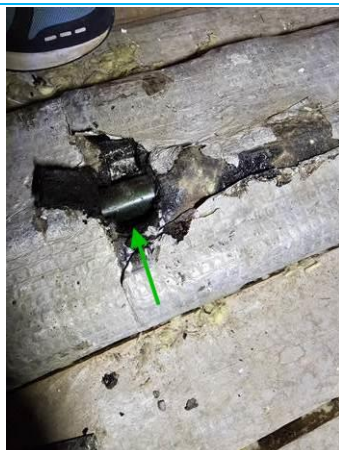
Matériaux : ZPSO-150
Prélèvement : P146
Description : Couvre-joints
Localisation : COMBLES - COMBLES 1
Résultat : Absence d'amiante

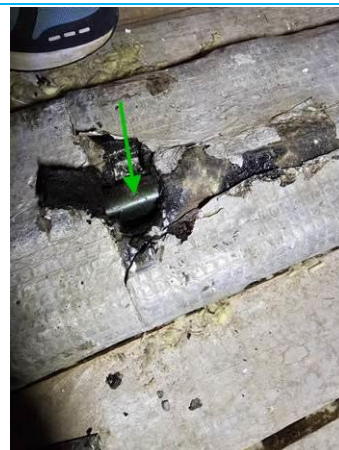
Matériaux : ZPSO-151
Prélèvement : P147
Description : Couvre-joints
Localisation : COMBLES - COMBLES 1
Résultat : Absence d'amiante

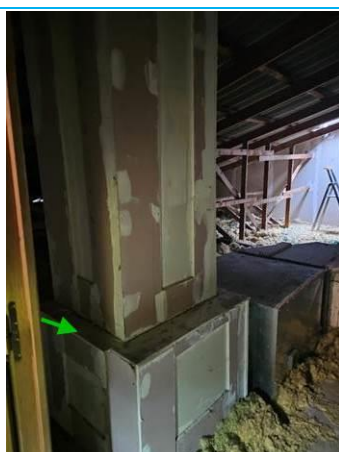
Matériaux : ZPSO-152
Prélèvement : P148
Description : Joint de dilatation
Localisation : COMBLES - COMBLES 1
Résultat : Absence d'amiante

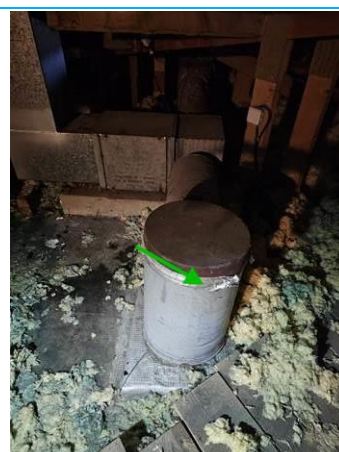
Matériaux : ZPSO-153
Prélèvement : P149
Description : Enduit Coffrage
Localisation : COMBLES - COMBLES 1
Résultat : Absence d'amiante

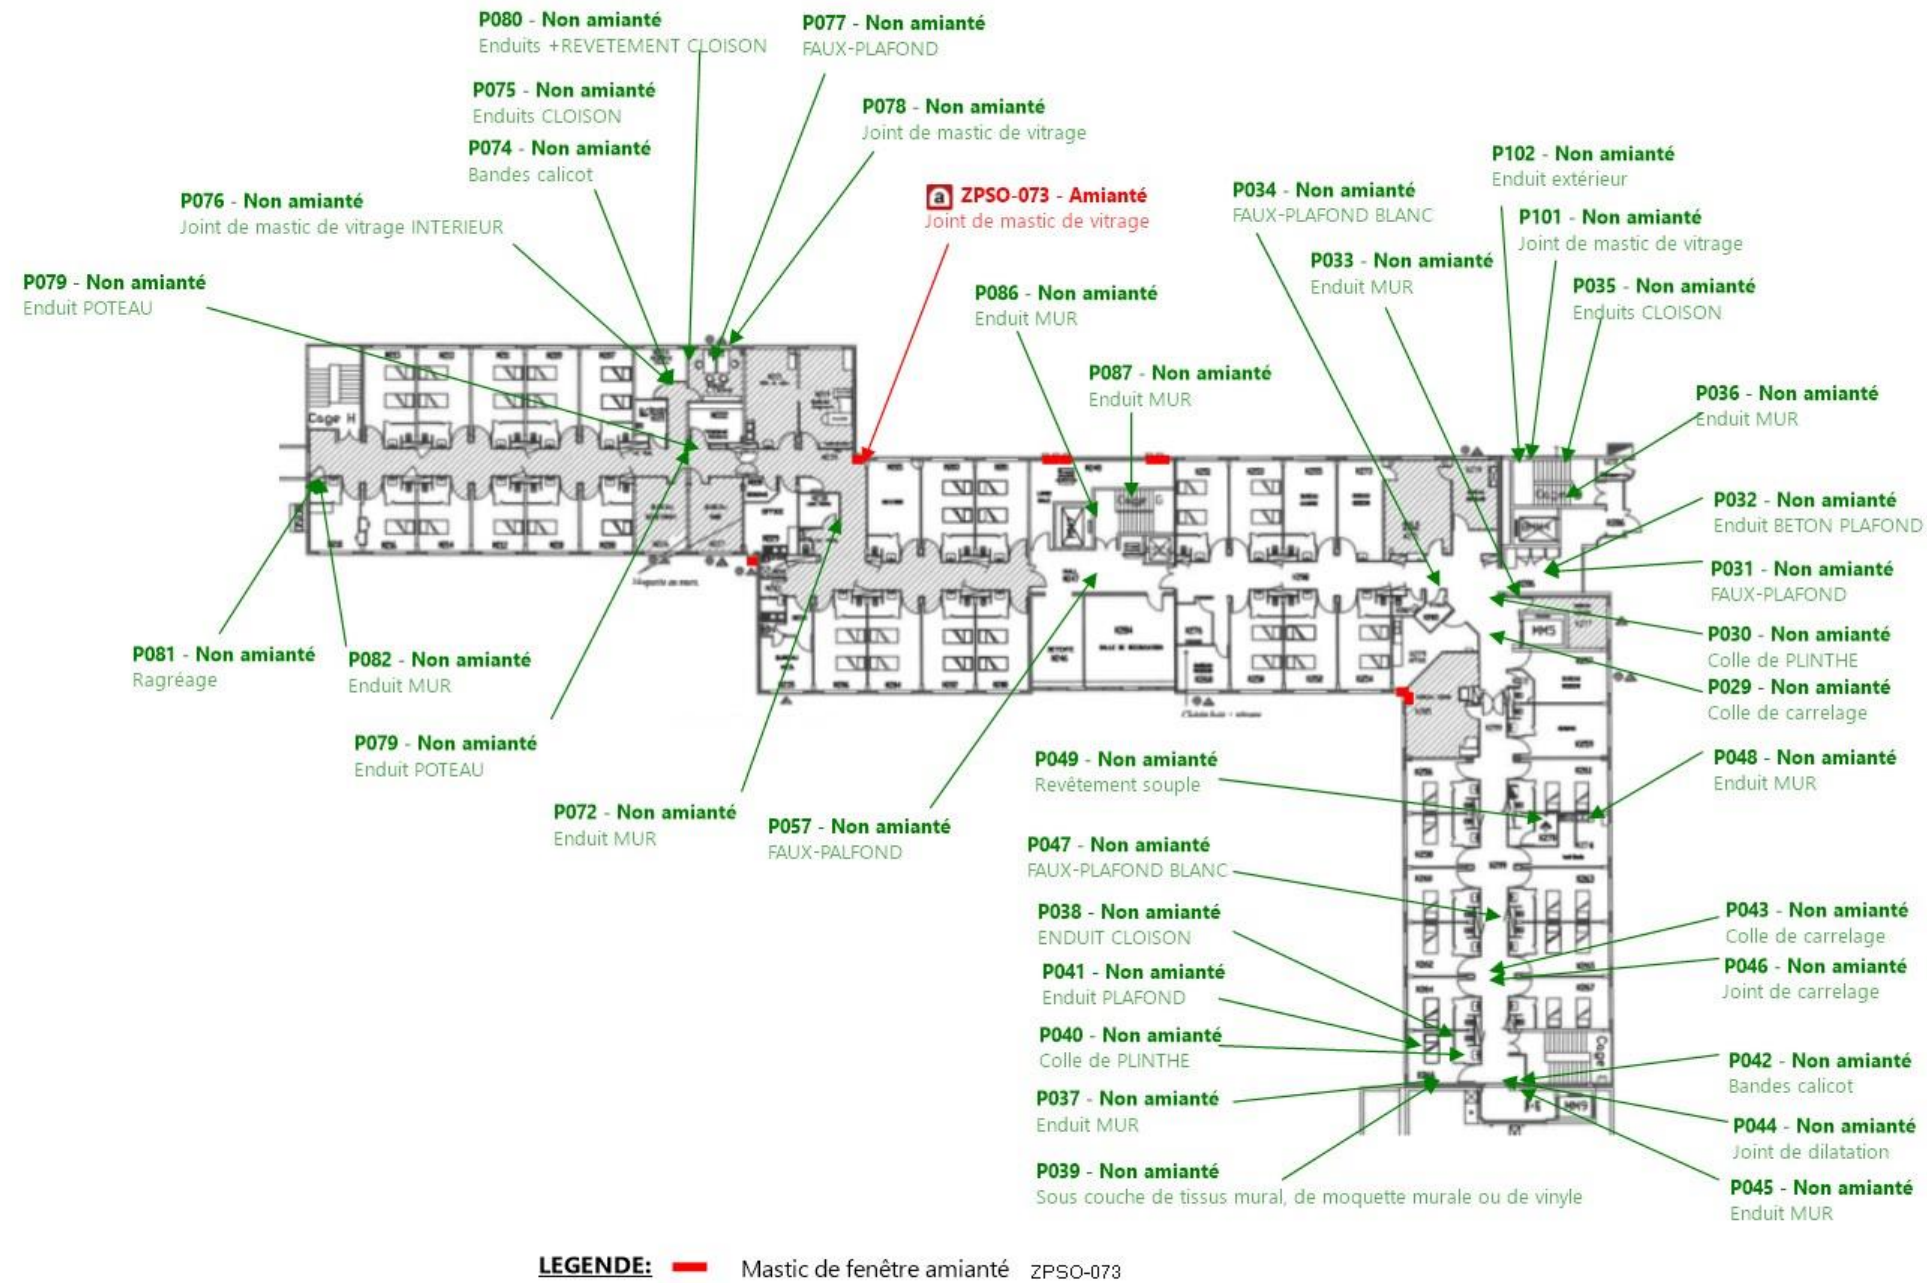
NIVEAU 2 1/3 Plan suite à la visite du 10/07/2023

LEGENDE: ■ Mastic de fenêtre amianté ZPSO-073
