Rapport de repérage amiante avant réalisation de travaux dans un immeuble bâti

Rapport N° : 22428540/S2/1/AM-RTV_V2

DIAG_Archives Française du Film - Bois d Arcy
7 bis rue Alexandre Turpault
78390 BOIS D ARCY

Batiment C

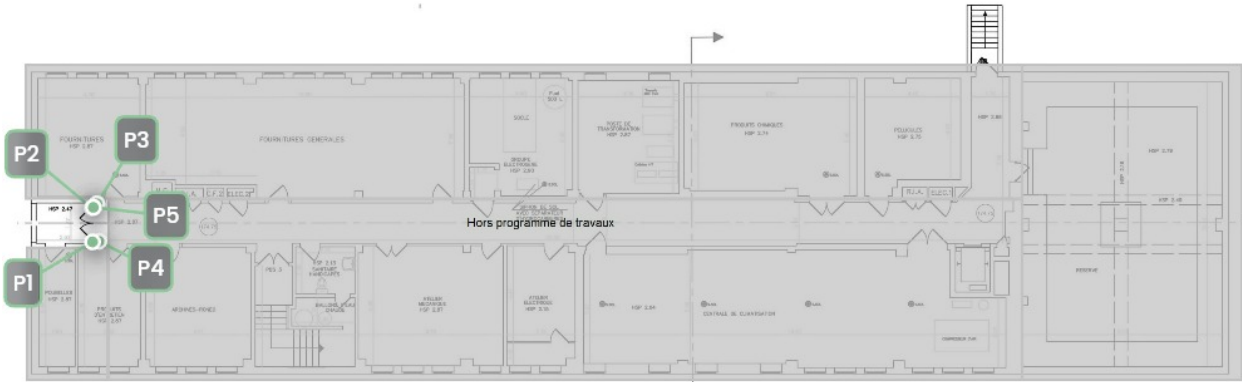
PLANCHE DE REPERAGE TECHNIQUE		
La planche de repérage est indissociable du rapport		
ADRESSE	DIAG_Archives Française du Film - Bois d Arcy 7 bis rue Alexandre Turpault 78390 BOIS D ARCY	
RDC	Date visite	Le 23/05/2024
	Auteur	Elodie LAURENT
	N° dossier	22428540/S2/1
	Planche	2 / 4
	Indice	1

Matériaux et produits contenant de l'amiante :
