Rénovation Unité BioSP – Centre INRAE PACA Bâtiment 024

Mesure E4 : Maintenance des accès aux Chiroptères

Juillet 2025

Ce document correspond à la **note de synthèse des fissures à boucher dans les bureaux** à destination de l'INRAE incluant une fiche d'action à destination des entreprises.

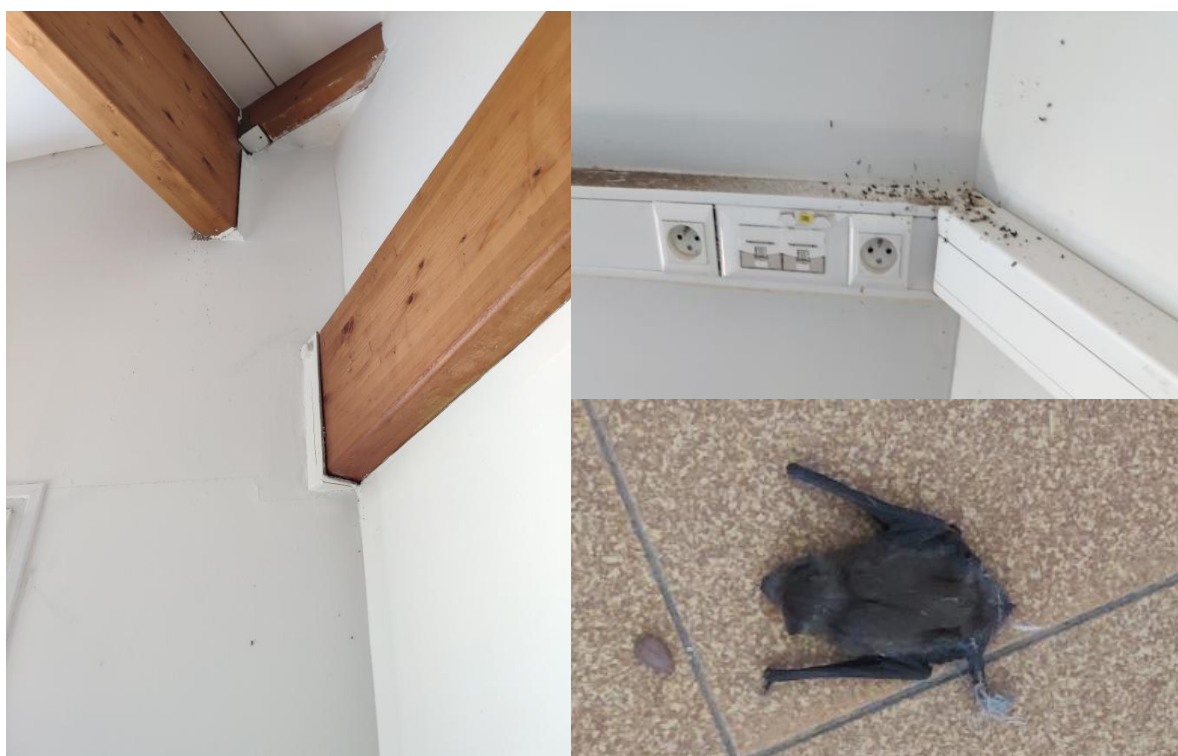
- Fissure au niveau d'une poutre avec présence de guano (salle A23) © Fanny Albalat / ChirOïko ;
- Guano et jeune Pipistrelle morte (salle A23) © Fanny Albalat / ChirOïko.
