## REPERAGE AMIANTE AVANT TRAVAUX

### CALANQUE DE PORT-MIOU – ANCIENNE CARRIERE

## AMIANTE AVANT DEMOLITION – Rapport n° : DF-2203-3645-AMDEM

Adresse : PORT MIOU - LA FONTASSE 13260 CASSIS

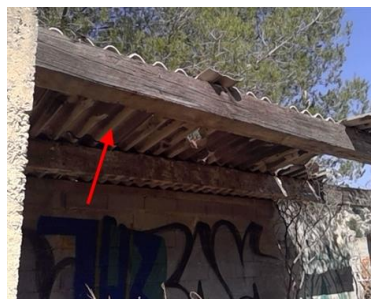
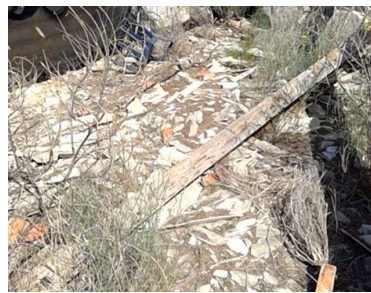
ZPSO-001 : Plaques en fibres-ciment (y compris plaques « sous tuiles »)					
Pièces : Construction 1					
Localisation	n° de sondage	Description	Echantillon	N° Echantillon	Photo
Construction 1 : Toiture et nombreux débris au sol	1	<u>Identifiant</u> : ZPSO-001 <u>Description</u> : Plaques ondulées fibres-ciment <u>Résultat</u> : Présence d'amiante	Oui  Construction 1 : toiture	P001
