CHAPELLE SAINT-JACQUES

MISE EN SECURITE ET MISE HORS D'EAU (stricte étanchéité)

PRO-DCE

RAPPORT DE PRÉSENTATION

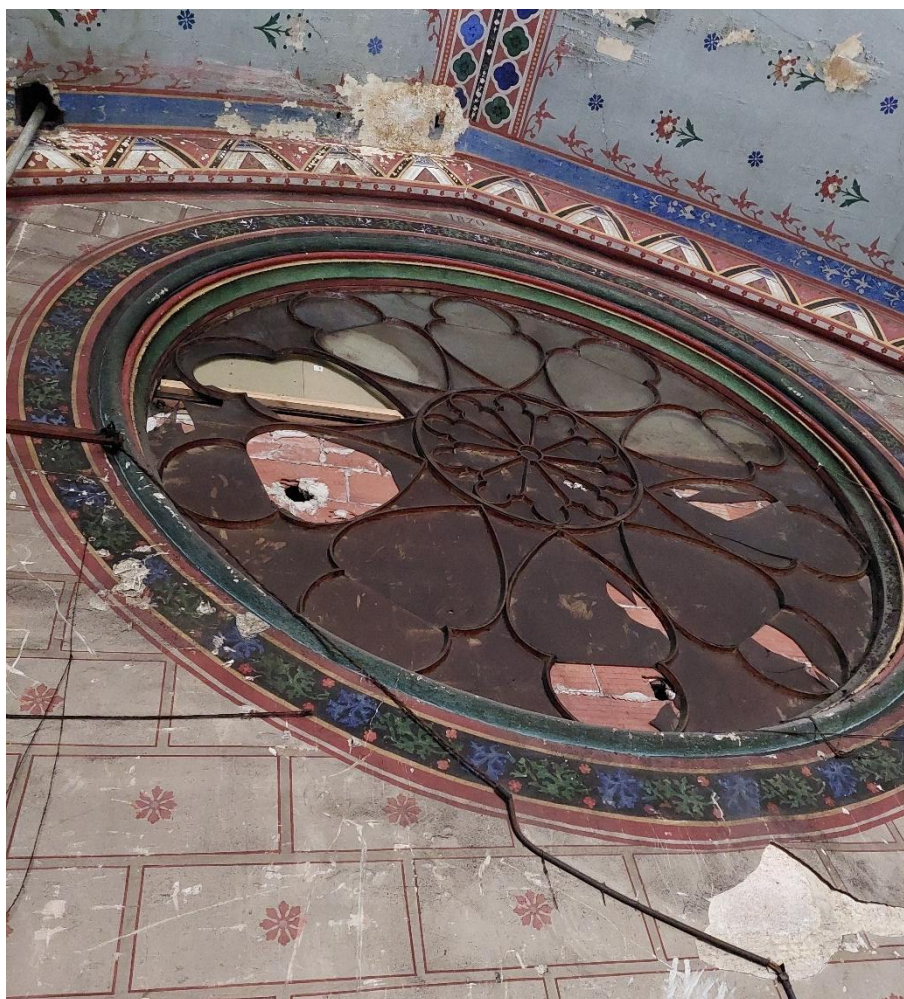
Rose Ouest bouchée en brique

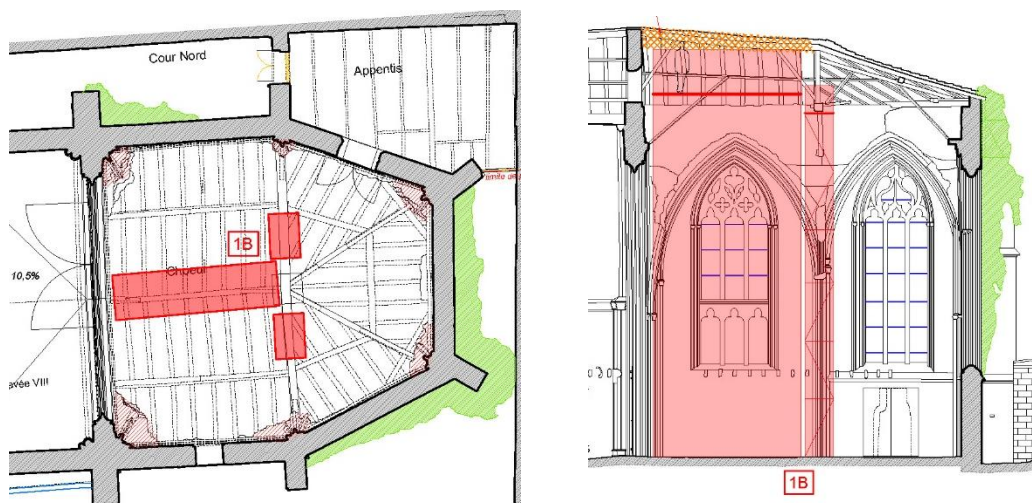
Plan et coupe longitudinale

L'entrait de la ferme du chœur est cassé en deux en son centre. L'ensemble est descendu en pivotant vers le Sud. L'entrait a été repris par une tour d'échafaudage mais les calages sont mal réalisés et ont basculé dans leurs appuis.

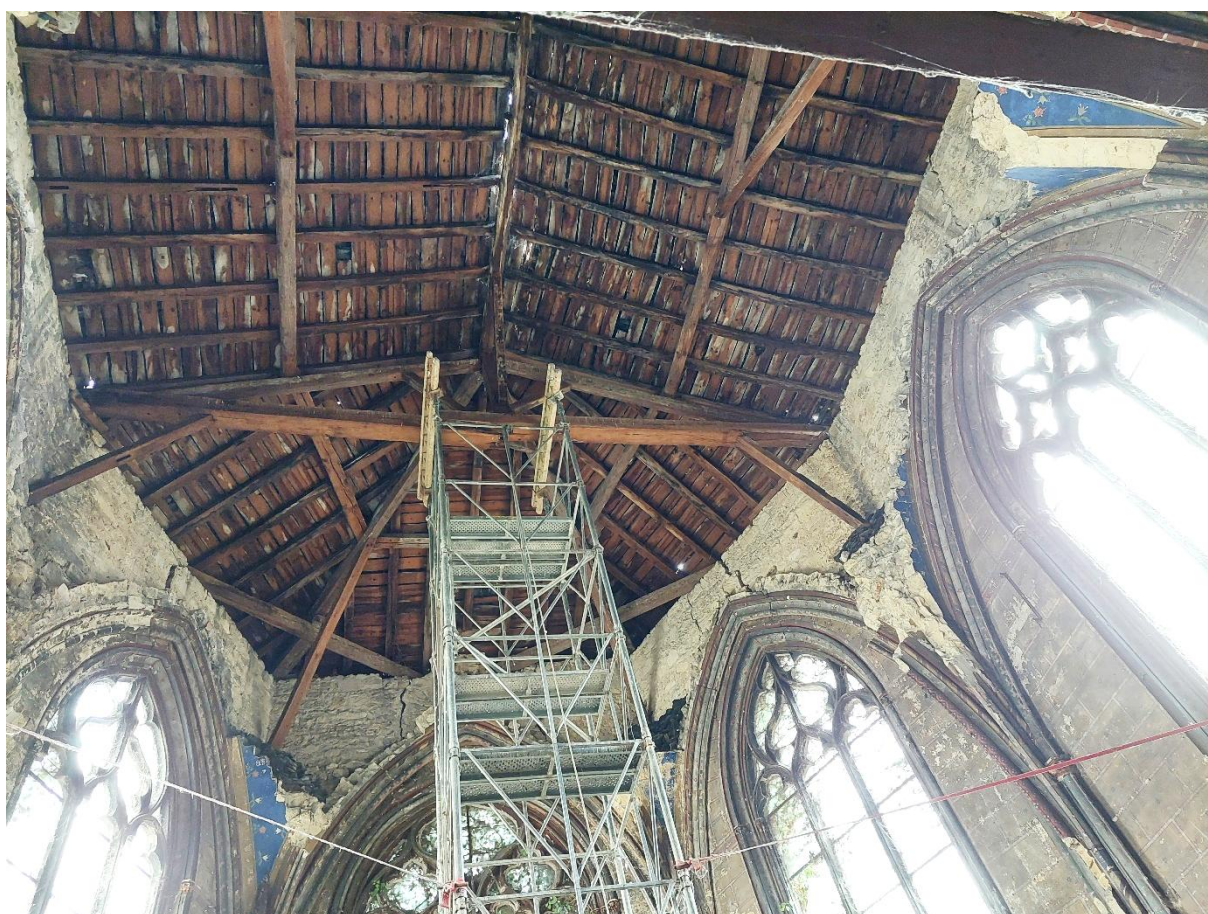
Vue d'ensemble de la charpente du chœur

Lot 2 : Mise en sécurité de l'entrait en le suspendant à une structure métallique indépendante. Cette structure sera en plusieurs parties éclissées pour être facilement manipulable et ajustable. Elle s'appuiera sur les murs. Les deux parties de l'entrait y seront fixées, ainsi que le poinçon. Cette opération devra stopper les efforts de poussée des arbalétriers induits par l'absence de triangulation actuelle en raison de la rupture de l'entrait.

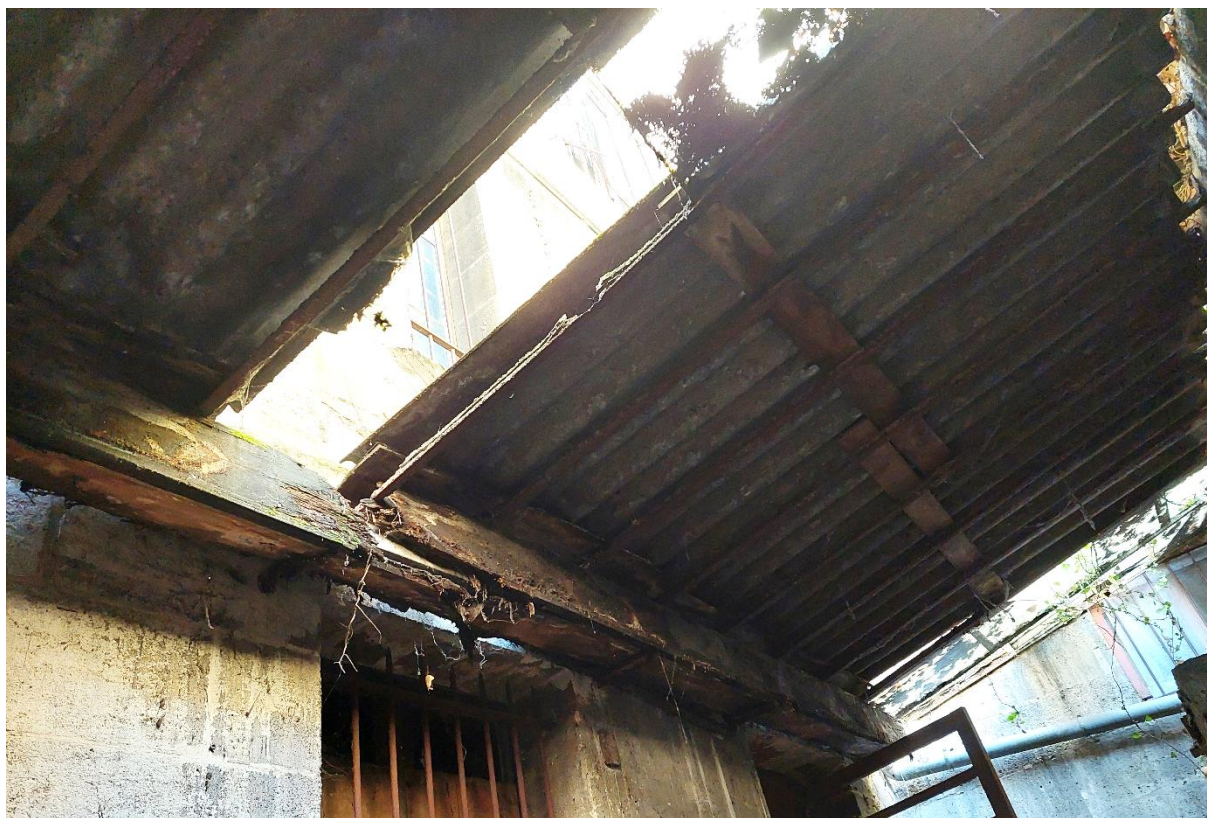
Appentis Nord

Pour monter les échafaudages, l'appentis Nord sera démonté. Un plan de retrait des matériaux amiantés est à prévoir.

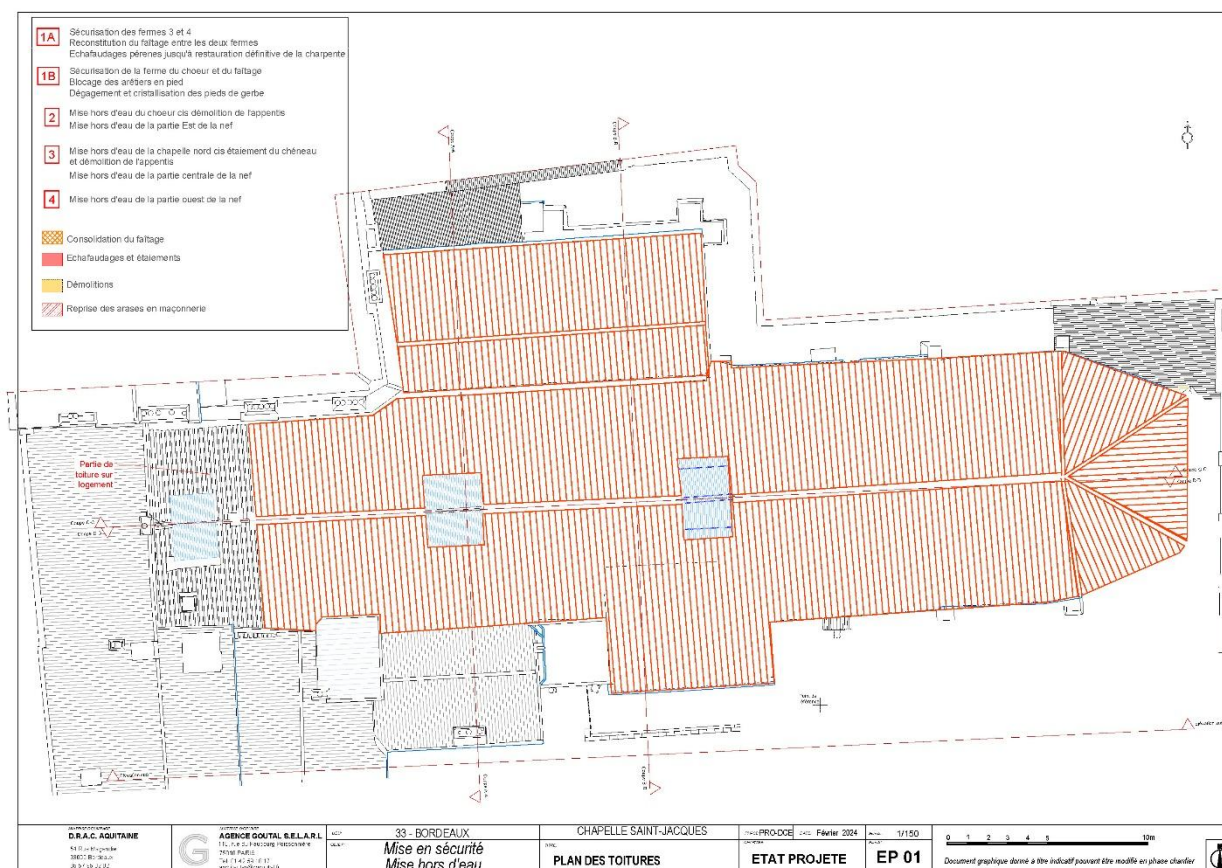
Les échafaudages servant d'étaie pour les fermes 3 et 4 seront laissés en place car l'état de pourriture avancé des entrails demande une intervention lourde qui ne peut pas être réalisée dans le cadre de ces travaux.

À la fin de l'opération, la chapelle sera entièrement hors d'eau, les abouts d'entrait auront été vérifiés et sécurisés si besoin, les fermes 3 et 4 sécurisées ainsi que celle du chœur.
