Désignation du ou des bâtiments	
<i>Localisation du ou des bâtiments :</i>	
Adresse : 2 Rue Raoul Follereau,	
Commune : 77600 BUSSY ST GEORGES (France)	
Références cadastrales non communiquées Parcelle(s) n° Non communiqué	
Désignation et situation du ou des lot(s) de copropriété :	
, Lot numéro Non communiqué	
Périmètre de repérage : Périmètre indiqué sur les plans transmis :	
-Entresol	
-1er étage	
-2eme étage

Prestations	Conclusion
Repérage amiante avant travaux	Dans le cadre de la mission décrite en tête de rapport, il a été repéré des matériaux et produits susceptibles de contenir de l'amiante : après analyse, ils ne contiennent pas d'amiante.

Rapport de mission de repérage des matériaux et produits contenant de l'amiante dans les immeubles bâtis avant réalisation de travaux

Numéro de dossier : B-25-0277
Date du repérage : 21/07/2025

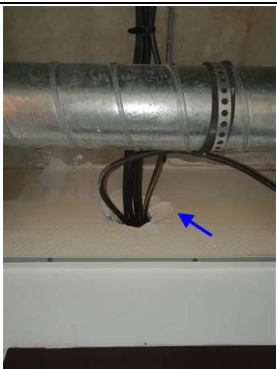
M032	<p><u>Localisation</u> : Entresol - Courrier 13</p> <p><u>Echantillons</u> : P032</p> <p><u>Description</u> : Enduit + peinture</p>	<p>Absence d'amiante (Après analyse en laboratoire)</p>

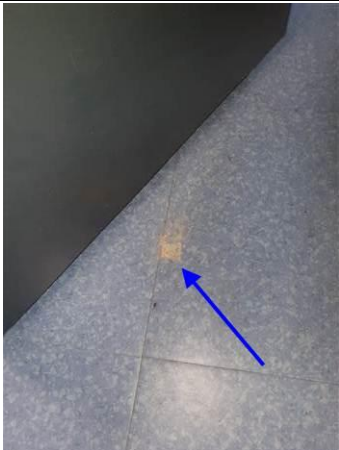
<p>Photo n° PhA001</p> <p>Localisation : 1er étage - Salle de travail 11</p> <p>Ouvrage : 5 - Planchers et planchers techniques - Revêtements de sols</p> <p>Partie d'ouvrage : Linoléum + colle + ragréage</p> <p>Description : Matériau souple de type revêtement de sol (bleu)</p>

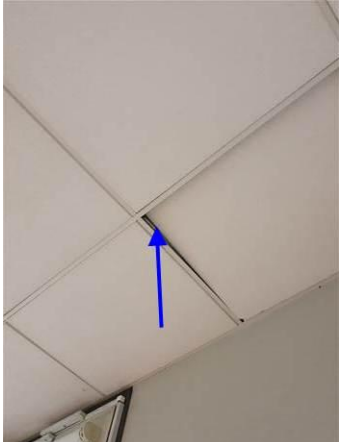
<p>Photo n° PhA002</p> <p>Localisation : 1er étage - Salle de travail 11</p> <p>Ouvrage : 4 - Plafonds et faux plafonds - Faux plafonds</p> <p>Partie d'ouvrage : Panneaux et plaques</p> <p>Description : Panneaux et plaques</p>

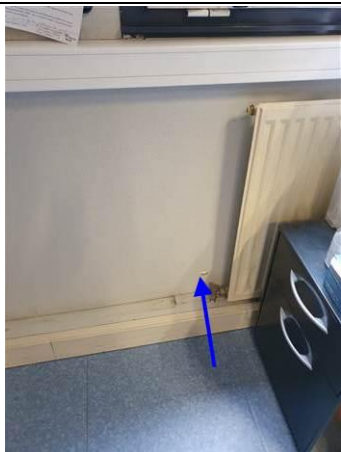
Photo n° PhA007
Localisation : 1er étage - Salle de travail 11
Ouvrage : 3 - Parois verticales intérieures - Murs et cloisons maçonnés
Partie d'ouvrage : Papier peint + colle + enduit + peinture
Description : Matériau fibreux de type papier peint (gris)

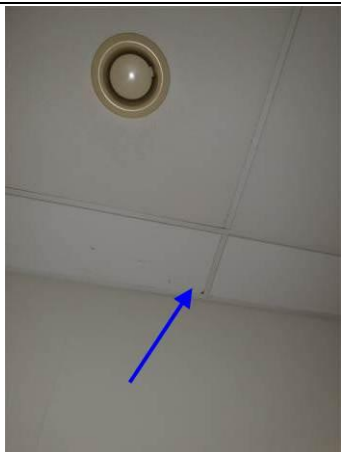
Photo n° PhA008
Localisation : 1er étage - Salle de travail 11
Ouvrage : 4 - Plafonds et faux plafonds - Faux plafonds
Partie d'ouvrage : Panneaux et plaques
Description : Panneaux et plaques

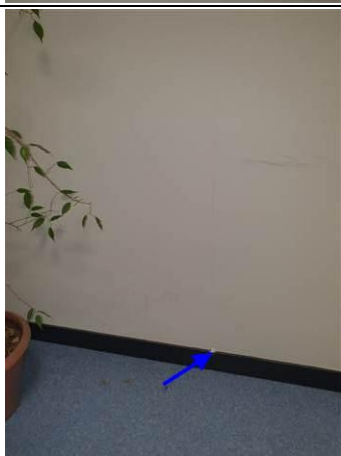
Photo n° PhA009
Localisation : 1er étage - Salle de travail 11
Ouvrage : 3 - Parois verticales intérieures - Murs et cloisons maçonnés
Partie d'ouvrage : Papier peint + colle + enduit + peinture
Description : Matériau de type maillage de fibres et liant (blanc) ; matériau de type peinture (noir) ; matériau souple fibreux de type papier, carton (marron)

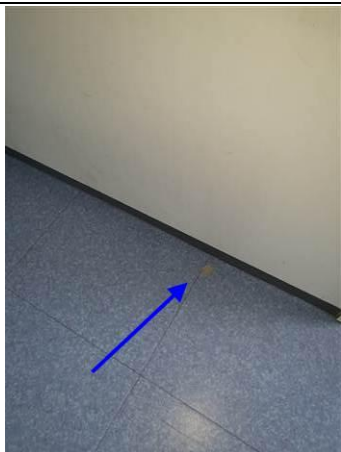
Photo n° PhA010
Localisation : 1er étage - Refectoire 12
Ouvrage : 5 - Planchers et planchers techniques - Revêtements de sols
Partie d'ouvrage : Linoléum + colle + ragréage
Description : Matériau souple de type revêtement de sol (bleu)

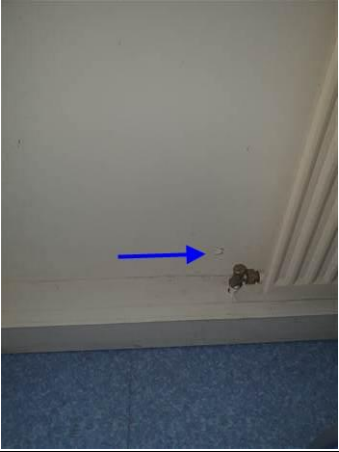
<p>Photo n° PhA011 Localisation : 1er étage - Refectoire 12 Ouvrage : 3 - Parois verticales intérieures - Murs et cloisons maçonnés Partie d'ouvrage : Papier peint + colle + enduit + peinture Description : Matériau de type maillage de fibres et liant (blanc) ; matériau semi-dur de type enduit (plâtreux) (blanc)</p>

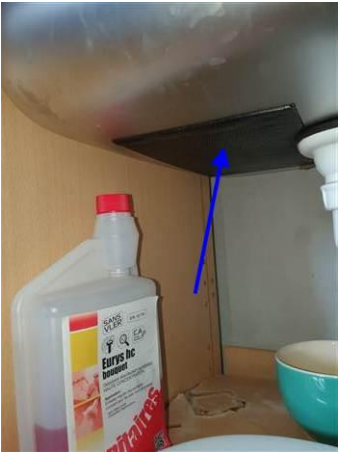
<p>Photo n° PhA012 Localisation : 1er étage - Refectoire 11 Ouvrage : 8 - Équipements divers et accessoires - Portes de placard, baignoires et éviers métalliques Partie d'ouvrage : Plaques souples bitumineuses antivibratiles Description : Plaques souples bitumineuses antivibratiles</p>

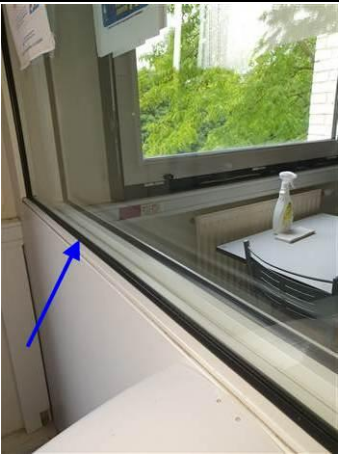
<p>Photo n° PhA013 Localisation : 1er étage - Refectoire 11 Ouvrage : 3 - Parois verticales intérieures - Murs et cloisons maçonnés Partie d'ouvrage : Joint d'assemblage Description : Joint d'assemblage</p>

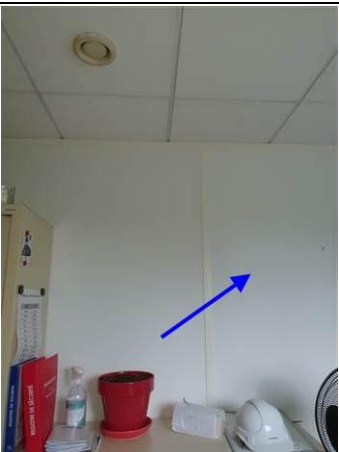
<p>Photo n° PhA014 Localisation : 1er étage - DGI Ouvrage : 3 - Parois verticales intérieures - Cloisons sèches (assemblées, préfabriquées) Partie d'ouvrage : Enduits à base de plâtre ou ciment projetés, lissés ou talochés Description : Matériau de type peinture (blanc) ; matériau semi-dur de type enduit (plâtreux) (blanc)</p>

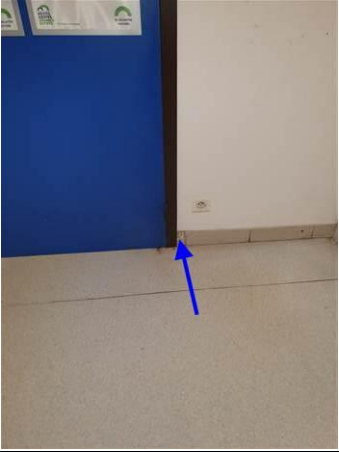
<p>Photo n° PhA023 Localisation : Entresol - Courrier 12 Ouvrage : 3 - Parois verticales intérieures - Murs et cloisons maçonnés Partie d'ouvrage : Plinthe carrelage + colle Description : Plinthe carrelage + colle</p>

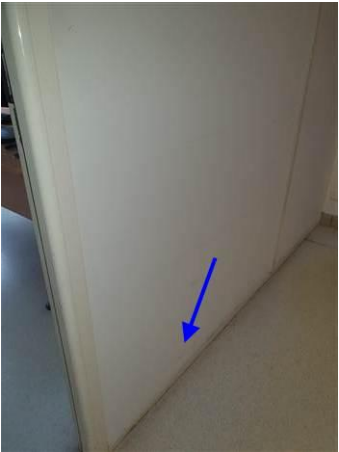
<p>Photo n° PhA024 Localisation : Entresol - Courrier 12 Ouvrage : 3 - Parois verticales intérieures - Cloisons sèches (assemblées, préfabriquées) Partie d'ouvrage : Enduits à base de plâtre ou ciment projetés, lissés ou talochés Description : Matériau de type peinture (blanc) ; matériau semi-dur de type enduit (plâtreux) (blanc)</p>

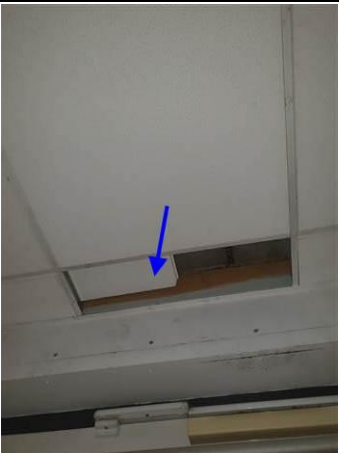
<p>Photo n° PhA025 Localisation : Entresol - Courrier 12 Ouvrage : 4 - Plafonds et faux plafonds - Faux plafonds Partie d'ouvrage : Panneaux et plaques Description : Panneaux et plaques</p>

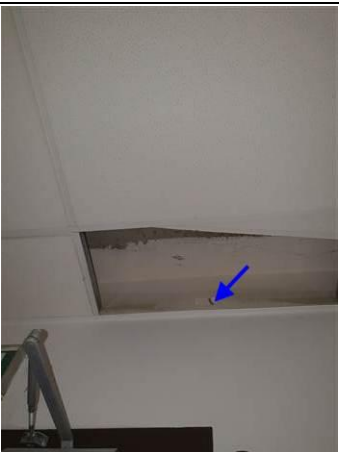
<p>Photo n° PhA026 Localisation : Entresol - Courrier 12 Ouvrage : 3 - Parois verticales intérieures - Murs et cloisons maçonnés Partie d'ouvrage : Bande calicot + enduit + peinture Description : Matériau souple fibreux de type papier, carton (beige) ; matériau souple fibreux de type papier, carton (marron)</p>

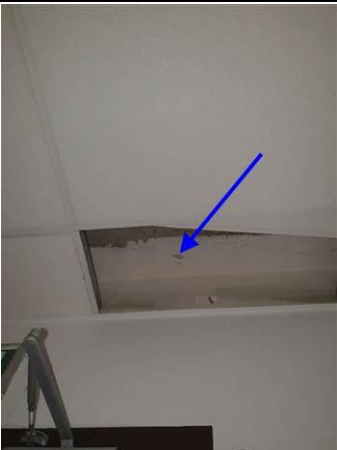
<p>Photo n° PhA027 Localisation : Entresol - Courrier 12 Ouvrage : 4 - Plafonds et faux plafonds - Plafonds Partie d'ouvrage : Enduit + peinture Description : Enduit + peinture</p>

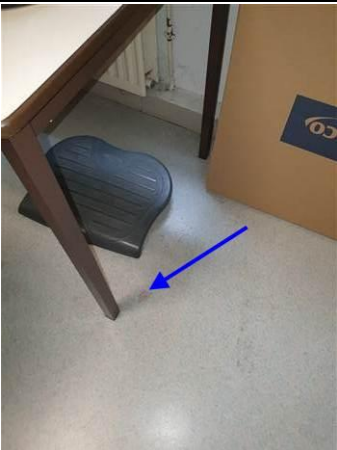
<p>Photo n° PhA028 Localisation : Entresol - Courrier 13 Ouvrage : 5 - Planchers et planchers techniques - Revêtements de sols Partie d'ouvrage : Linoléum + colle + ragréage Description : Matériau souple de type revêtement de sol (gris)</p>
 	<p>Photo n° PhA029 Localisation : Entresol - Courrier 13 Ouvrage : 3 - Parois verticales intérieures - Murs et cloisons maçonnés Partie d'ouvrage : Plinthe CA + colle Description : Matériau dur de type carrelage, faïence (gris) ; matériau dur de type ciment-colle (gris) ; matériau semi-dur de type enduit (plâtreux) (blanc) ; matériau souple fibreux de type papier, carton (marron)</p>

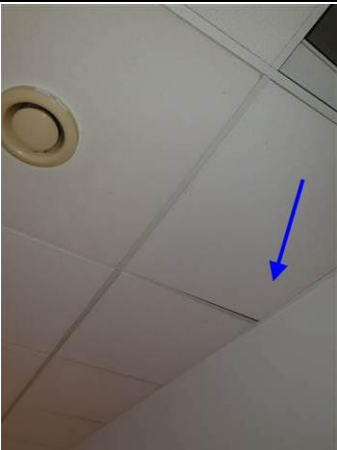
<p>Photo n° PhA030 Localisation : Entresol - Courrier 13 Ouvrage : 4 - Plafonds et faux plafonds - Faux plafonds Partie d'ouvrage : Panneaux et plaques Description : Panneaux et plaques</p>

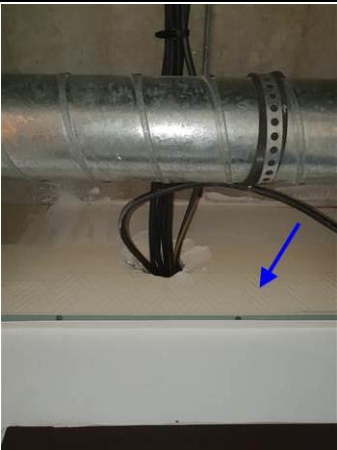
<p>Photo n° PhA031 Localisation : Entresol - Courrier 13 Ouvrage : 3 - Parois verticales intérieures - Murs et cloisons maçonnés Partie d'ouvrage : Toile de verre + colle Description : Toile de verre + colle</p>

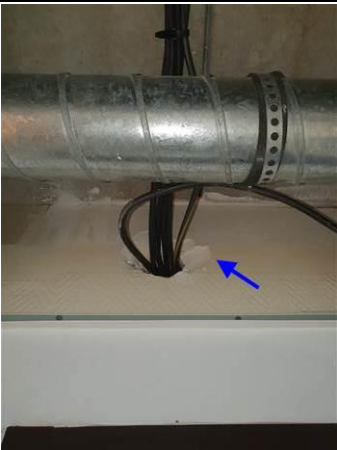
<p>Photo n° PhA032 Localisation : Entresol - Courrier 13 Ouvrage : 3 - Parois verticales intérieures - Murs et cloisons maçonnés Partie d'ouvrage : Enduit + peinture Description : Enduit + peinture</p>
