EHPAD Les Vignes à CHATEAU PORCIEN

Diagnostic Technique Structure – Fluides – Electricité

JUIN 2021- Rapport indice 2

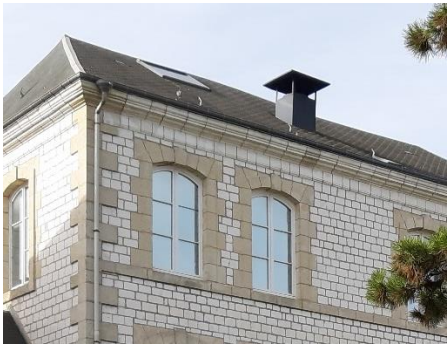
<p><u>Sortie de toit</u></p> <p>La sortie de toit ne dépasse pas du faitage.</p> <p>Il faudra en tenir compte dans le projet.</p>	<p>Etat</p> <p>😐</p> <p>2/5</p>
---	--	---------------------------------

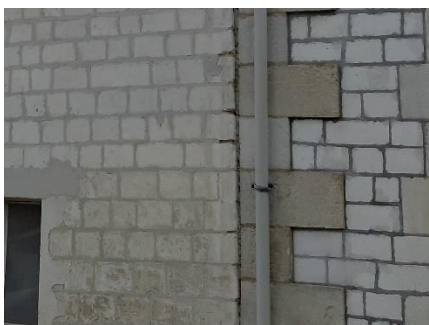
Fixations de descentes d'eaux pluviales

La fixation de descente d'eau pluviale est défaillante.

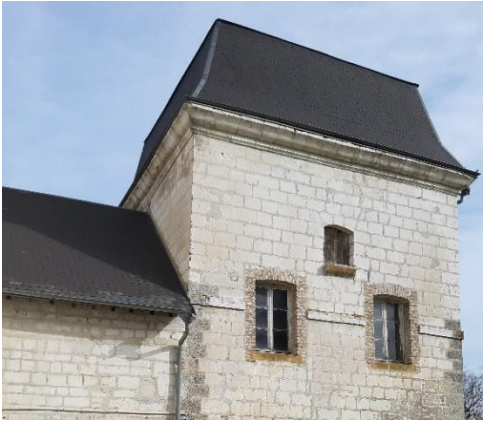
<p><u>Toiture</u></p> <p>Il s'agit d'une toiture en ardoises.</p> <p>La toiture est en bon état apparent.</p>	<p>Etat</p> <p>😊</p> <p>1/5</p>
--	--	---------------------------------

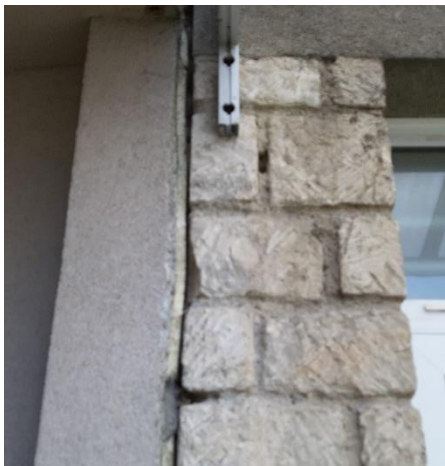
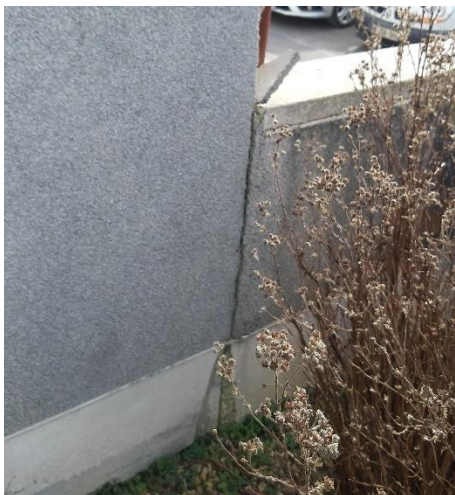
Joint de dilatation

Les joints de dilatation sont à traiter.

4/5

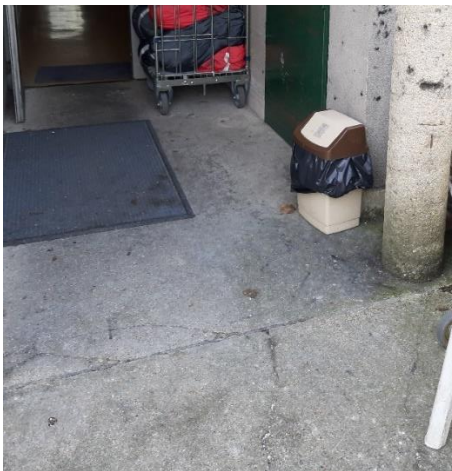
<p><u>Dalle basse extérieure</u></p> <p>Fissures constatées.</p>	<p>Etat</p>

<p>4/5</p>
---	---	--

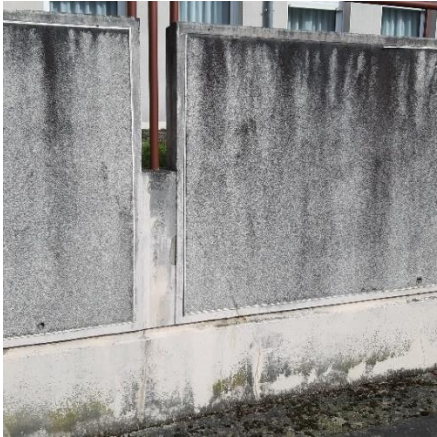
<p><u>Murs de clôture</u></p> <p>Les murs sont vieillissants :</p> <p>Nous constatons la présence de salissures, noircissements, fissures.</p>	<p>Etat</p> <p>

</p> <p>4/5</p>
---	---	---

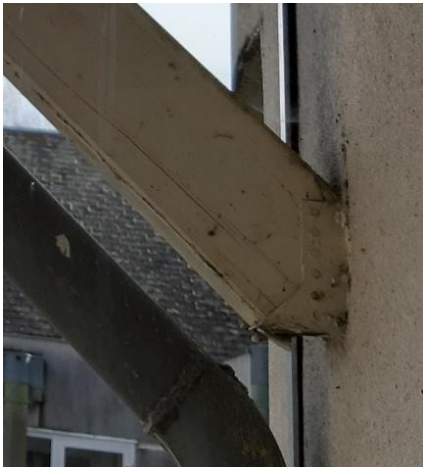
<p><u>Bracons bois de toiture</u></p> <p>Dégradation du pied de bracon : la pièce d'assemblage métallique crée un piège à eau entraînant sa corrosion.</p>	<p>Etat</p> <p>

</p> <p>4/5</p>
---	---	---

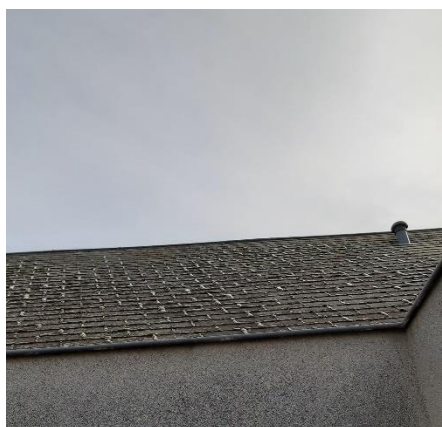
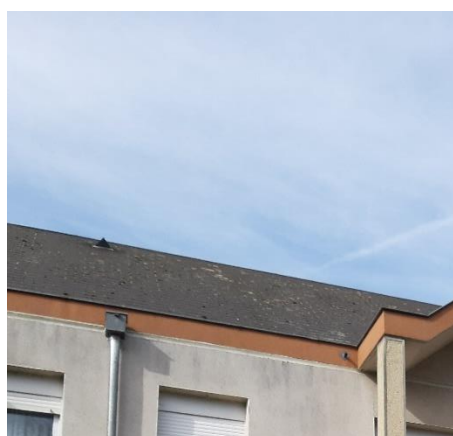
Toiture

Présence de mousse sur la toiture.

2/5

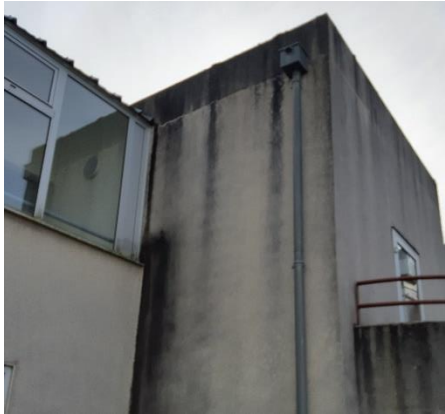
Toiture / façades

L'absence de gouttière de toiture favorise l'encrassement, les salissures des façades.

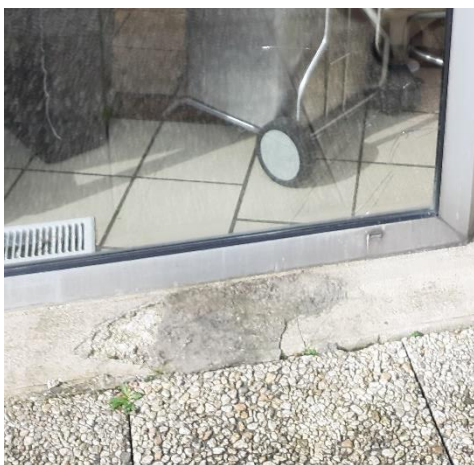
Seuils

Les seuils présentent des éclats.

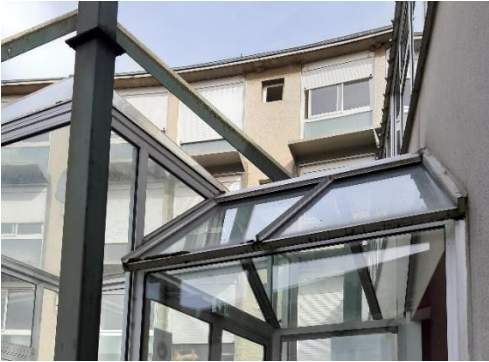
<p><u>Verrière</u></p> <p>Présence de mousse.</p>	<p>Etat</p> <p>😞</p> <p>2/5</p>
---	--	---------------------------------

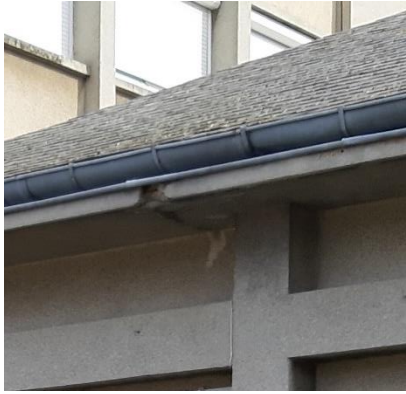
<p><u>Corniches</u></p> <p>Les corniches présentent des éclats de béton.</p>	<p>Etat</p> <p>

</p> <p>4/5</p>
--	---	---

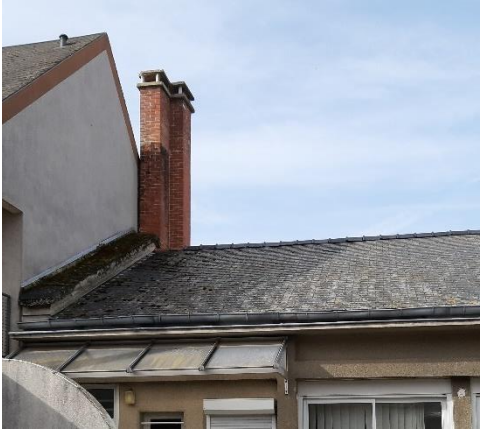
<p><u>Toiture</u></p> <p>Toiture vieillissante.</p> <p>Présence de mousse.</p> <p>Un entretien est à prévoir pour pérenniser les ouvrages de couverture et de gestion des eaux pluviales.</p>	<p>Etat</p> <p>

</p> <p>2/5</p>
---	--	---

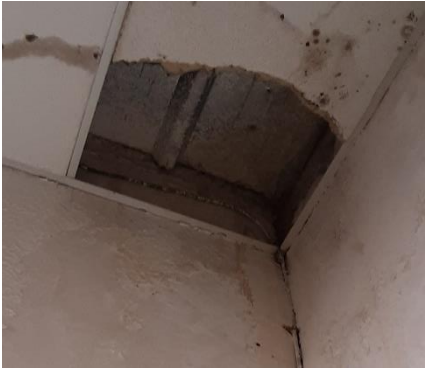
<p><u>Plancher terrasse (côté est)</u></p> <p>Il pourrait s'agir d'un plancher collaborant (seule la sous-face a été aperçue).</p> <p>Son aspect visuel semble correct.</p>	<p>Etat</p> <p>

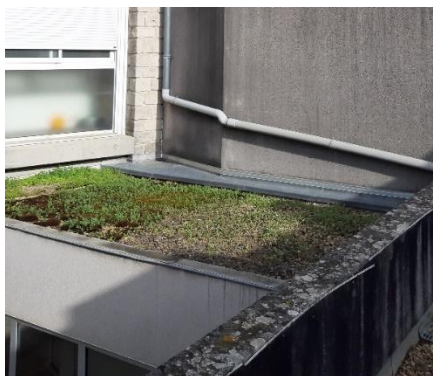
Terrasses gravillonnées

Les terrasses gravillonnées présentent de la mousse et des végétations, pouvant altérer l'étanchéité.

4/5

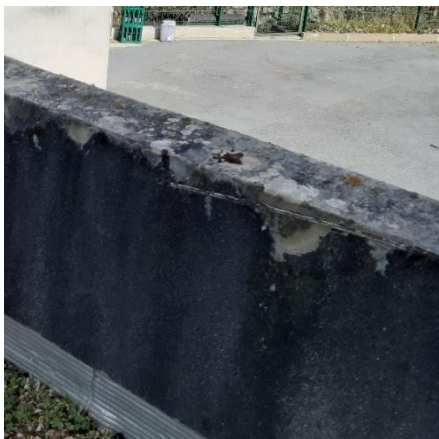
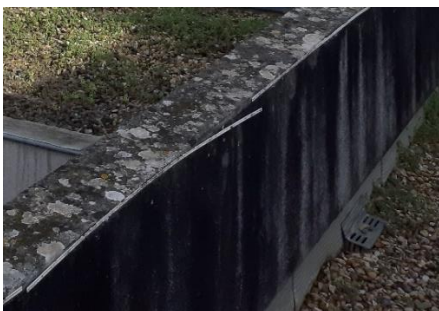
Acrotères

Les acrotères sont vieillissants : noircissements, salissures, décollements de baguettes, éclats

4/5

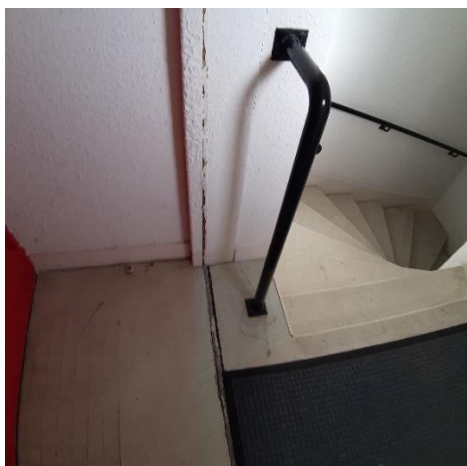
Joint de dilatation intérieurs

Les joints de dilatation sont à traiter.

4/5

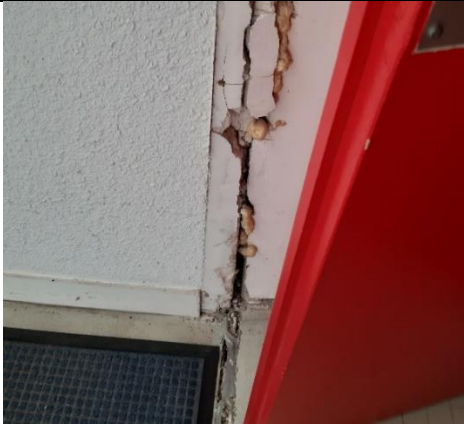
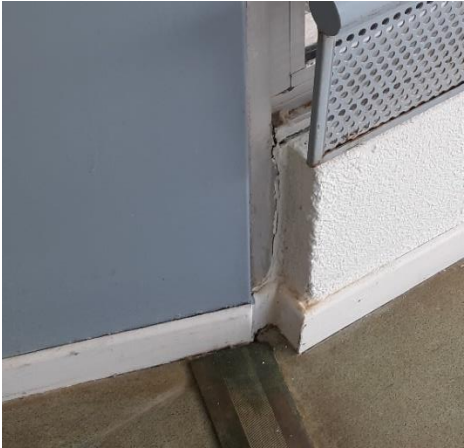
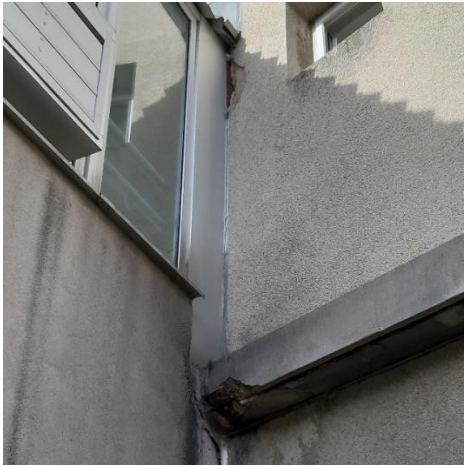
<p><u>Joints de dilatation extérieurs</u></p> <p>Les joints de dilatation sont à traiter pour assurer l'étanchéité de la façade.</p>	<p>Etat</p>

<p>4/5</p>
---	---	--

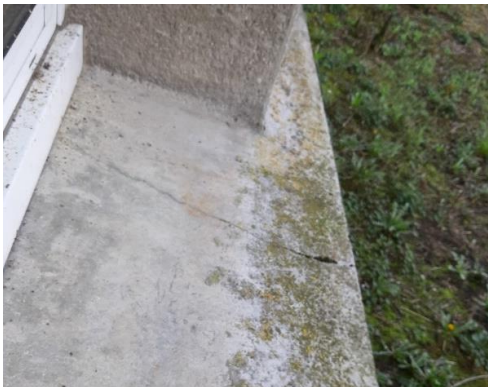
<p><u>Appuis de fenêtres</u></p> <p>Les appuis de fenêtre sont fissurés.</p>	<p>Etat</p> <p>☹️</p> <p>4/5</p>
--	---	----------------------------------

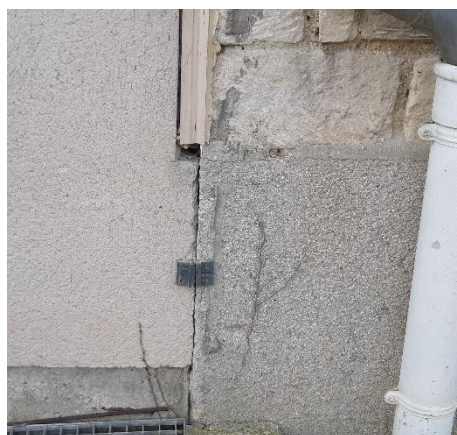
Joints de dilatation extérieurs

Les joints de dilatation sont à traiter.

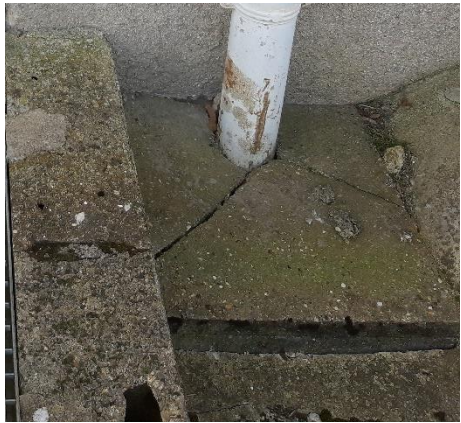
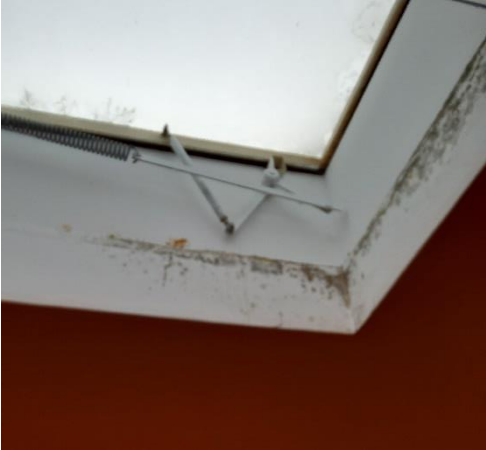
<p><u>Trappe de désenfumage</u></p> <p>Les bords de trappe présentent des traces d'humidité.</p>	Etat

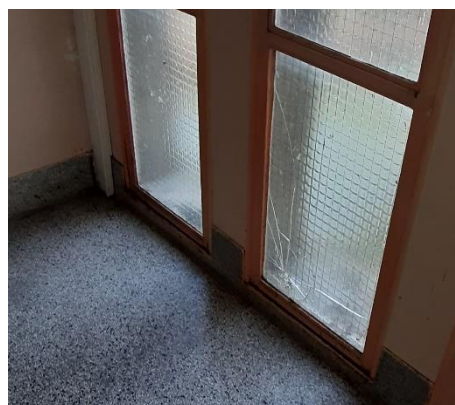
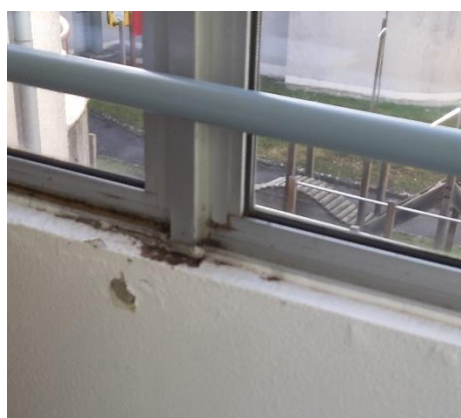
Menuiseries extérieures

Bris de vitrage

Simple vitrage peu performant

Défauts d'étanchéité

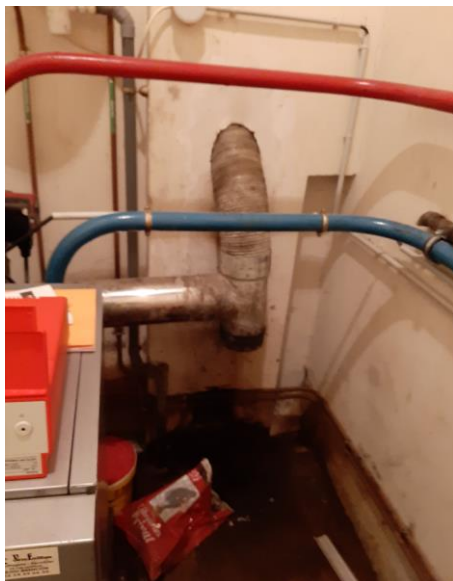
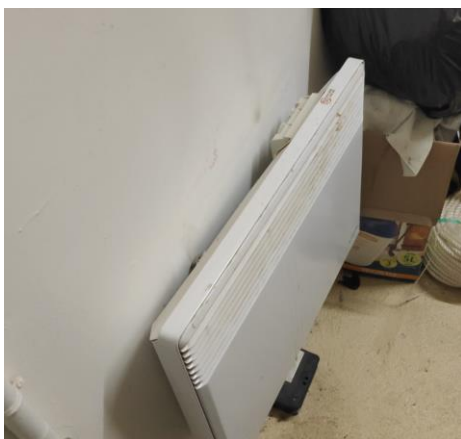
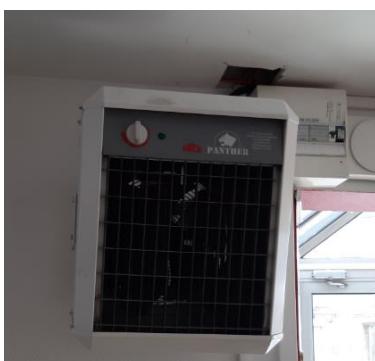
Performance non conforme aux standards actuels.

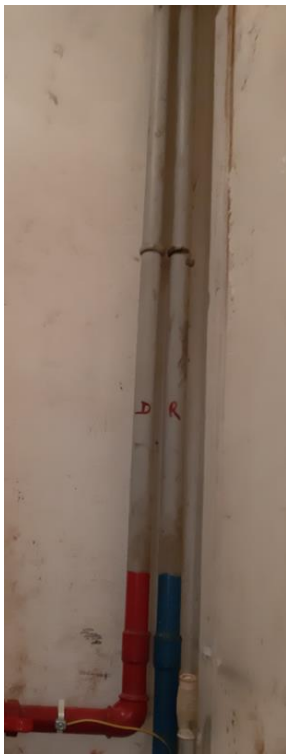
<p>Bâtiment VERLAINE :</p> <p>Le bâtiment VERLAINE présente une distribution d'eau chaude pour le chauffage depuis la chaufferie et vers tous les émetteurs du bâtiment du RDC au R+3.</p> <p>Les réseaux ne présentent pas de désordre mais ceux-ci ne sont pas équilibrés.</p> <p>Il n'y a quasiment pas de calorifuge sur les tuyauteries en chaufferie. Ceci n'est pas une obligation mais l'isolation des réseaux permet de meilleures performances énergétiques.</p> <p>Les réseaux de distribution en intérieur sont globalement corrects avec des passages assez vétustes comme sur la photo ci-contre. Ils nécessitent des remplacements et la mise en place de vannes d'équilibrages notamment.</p>	<p>Etat</p> <p> </p> <p>2/5</p> <p>Performance</p> <p> </p> <p>4/5</p>
	<p>Absence d'équilibrage et de calorifuge sur la distribution d'eau chaude.</p>

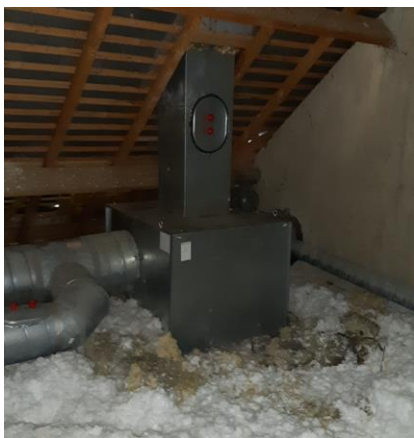
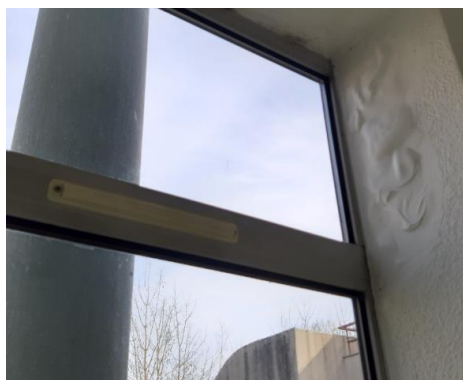
<p>Bâtiment VERLAINE :</p> <p>Le bâtiment VERLAINE possède un système de ventilation par extraction mécanique avec des bouches d'extraction comme ci-contre en salle d'eau. Des entrées d'air ne sont pas systématiquement sur les menuiseries pour assurer le balayage de l'air.</p> <p>L'air extrait provient donc en partie des défauts de l'enveloppe aéraulique.</p> <p>L'un des plus gros défauts de l'enveloppe sur ce bâtiment est au niveau de la cage d'escalier en bordure de jardin où le bâtiment présente une fissure de plusieurs mm.</p>	<p>Etat</p> <p>☹️</p> <p>2/5</p>
 	<p>Non conforme aux standards actuels ou aux réglementations. Certaines chambres disposent uniquement d'une ventilation via l'ouverture des fenêtres.</p> <p>L'extraction d'air du bâtiment se fait en partie par les défauts d'étanchéité du bâti.</p> <p>Le bâtiment possède donc une ventilation correcte mais peu performante.</p>	<p>Performance</p> <p>☹️</p> <p>5/5</p>

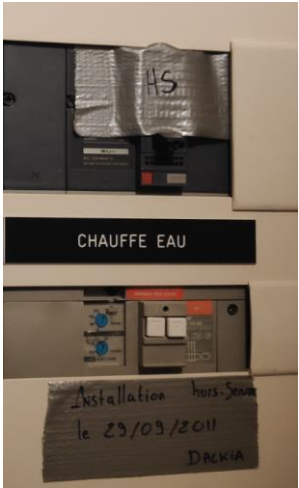
<p>Bâtiment VERLAINE :</p> <p>La production ECS se fait en chaufferie. Elle est de type accumulé. Le stockage se fait dans un ballon ECS équipé d'un échangeur de marque ATLANTIC type RUBIS 124.</p> <p>Les équipements sont globalement dans un état vétuste.</p> <p>Un contrôle annuel est réalisé pour la légionnelle. Ce contrôle peut éventuellement être réalisé tous les 6mois pour un meilleur suivi. Des cas de légionnelles ayant déjà été vu sur le bâtiment RIMBAUD, un suivi plus approfondi nous semble indispensable.</p> <p>La société SILLIKER réalise les tests de légionnelle annuellement et n'a pas détecté de légionnelles lors de son passage sur site le 12/02/2020 sur le dernier compte rendu en notre possession.</p>	<p>Etat</p> <p> </p> <p>3/5</p> <p>Performance</p> <p> </p> <p>2/5</p>
	<p>Conforme à réglementation anti-légionnelle mais peut être amélioré pour le confort et la sécurité des résidents.</p>

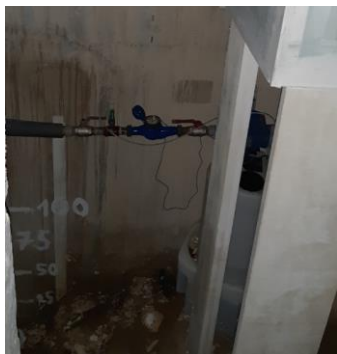
Photo 3 : Compteur d'eau dans le vide sanitaire du Bâtiment RIMBAUD

L'adduction d'eau est réalisée depuis le vide sanitaire mais ce dernier est toujours inondé en période hivernale et de manière générale, lors de fortes précipitations. L'inconvénient majeur est qu'en cas de maintenance dans ces périodes, les éléments de plomberie en amont de la distribution du bâtiment sont impossibles à joindre.

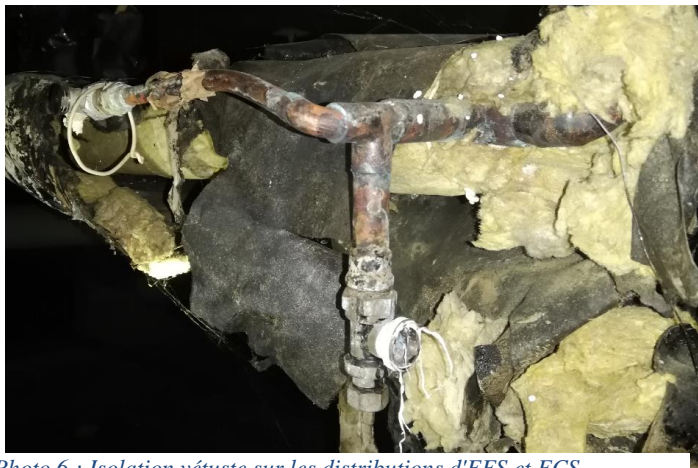
De nombreuses distributions EFS et ECS ne sont pas calorifugées, certains robinets d'arrêts sont vétustes et le repérage des distributions est très limité (pas optimal dans le temps).

Photo 6 : Isolation vétuste sur les distributions d'EFS et ECS

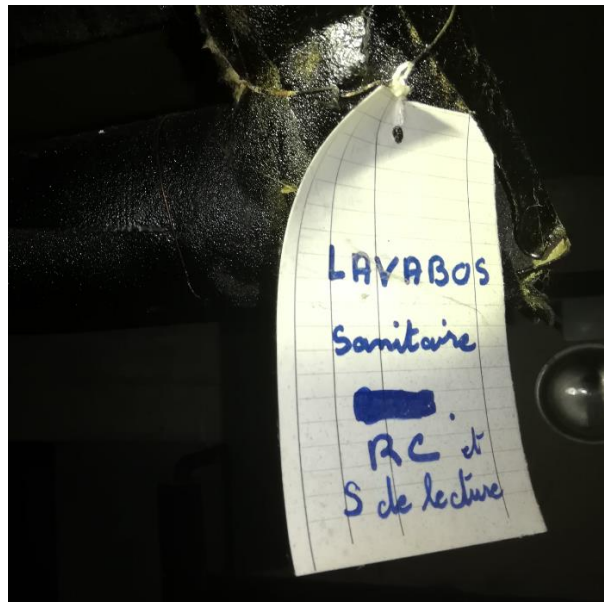
Photo 7 : Repérage des distributions en vide sanitaire

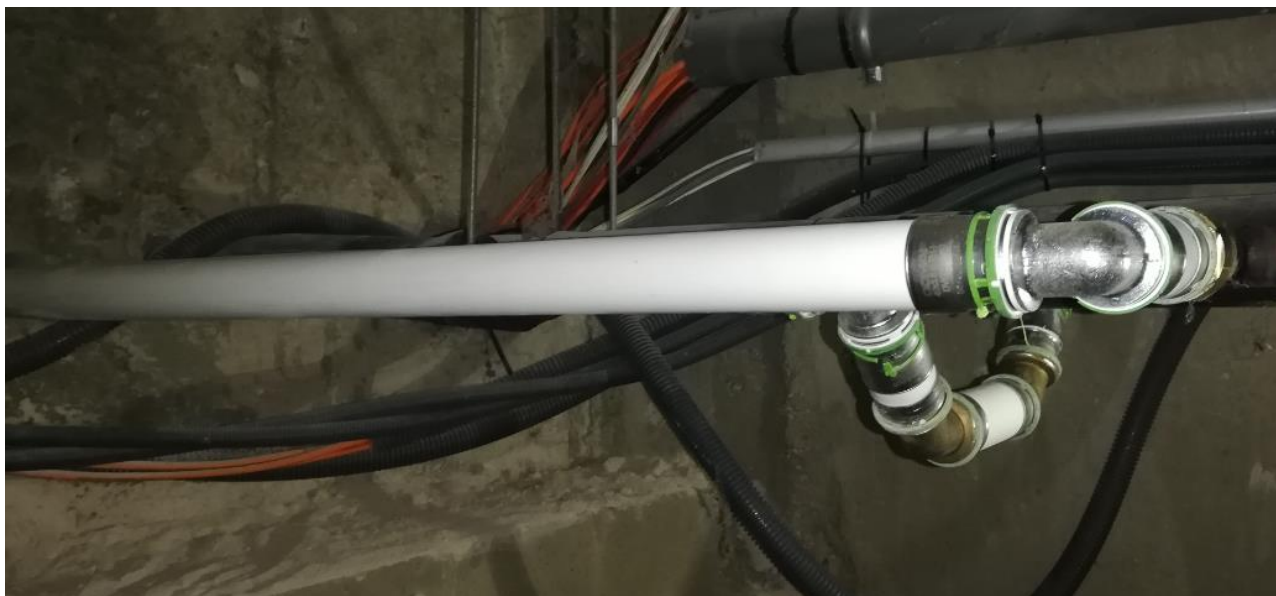
Photo 8 : Réseau nouvellement changé non-isolé en vide sanitaire sous le bâtiment RIMBAUD

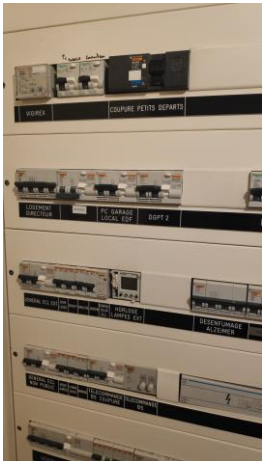
TGBT à remanier	Etat

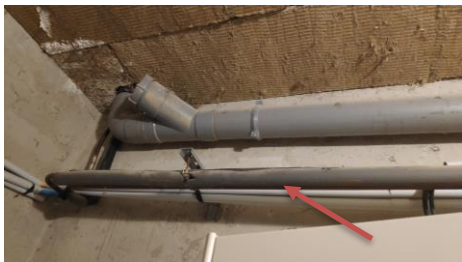
Attention, nous avons cependant remarqué le passage d'une canalisation PVC au-dessus de l'armoire TGBT. Il serait préférable de prévoir son encoffrement afin d'éviter tout risque de projection sur le tableau électrique en cas de fuite.

Encoffrement de la canalisation à prévoir Eau chaude sanitaire, eau froide, eau usée	Etat

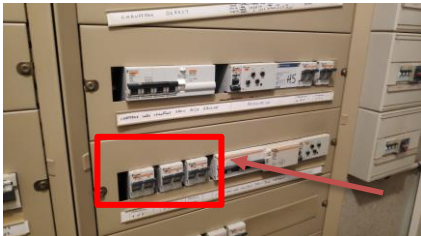
Dans l'ensemble des tableaux électrique, nous avons constaté du matériel obsolète comme les portes fusibles. Il serait préférable de remplacer l'ensemble de ces matériels par des disjoncteurs appropriés.

De nombreux porte fusible dans les armoires électriques. Matériel obsolète à remplacer.	Etat

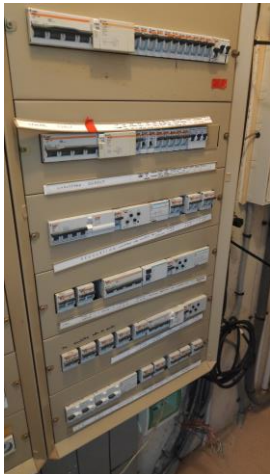
<p>TD Buanderie à remplacer</p>	<p>Etat</p>
		<p>4/5</p>

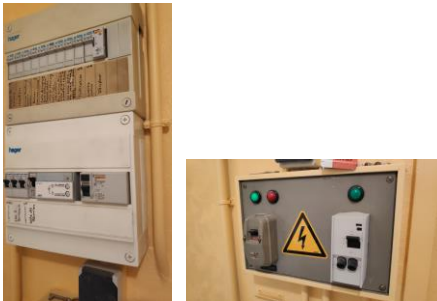
<p>Coffret administration à remplacer</p>	<p>Etat</p> <p>

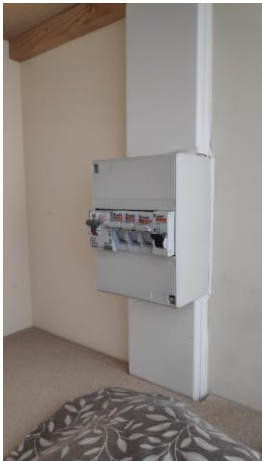
<p>Coffret chambre à remplacer</p>	<p>Etat</p> <p>

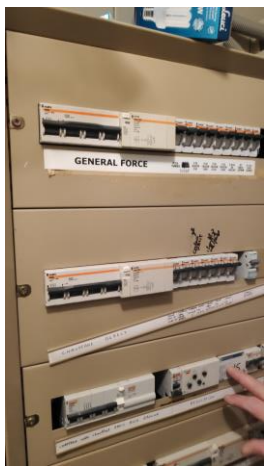
<p>TD R+1 à remplacer</p>	<p>Etat</p> <p>

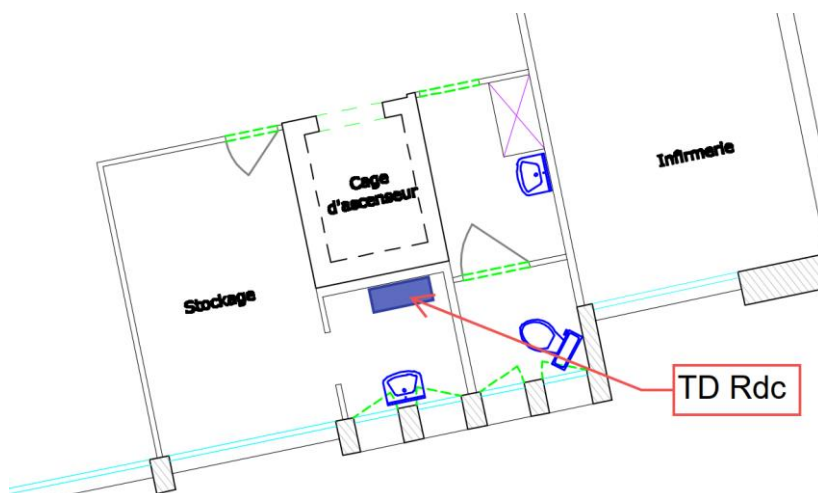
Dans l'ensemble des tableaux électrique, nous avons constaté du matériel obsolète comme les portes fusibles. Il serait préférable de remplacer l'ensemble de ces matériels par des disjoncteurs appropriés.

<p>TD Cuisine à remplacer</p>	<p>Etat</p> <p>😬</p> <p>3/5</p>
 	<p>TD Rdc principal à remplacer</p>	<p>Etat</p> <p>😬</p> <p>3/5</p>
 	<p>TD Rdc à remplacer</p>	<p>Etat</p> <p>😬</p> <p>3/5</p>

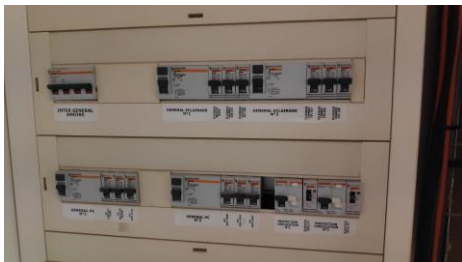
<p>TD R+1 à R+3 à remplacer</p>	<p>Etat</p> <p>👁️</p> <p>3/5</p>
--	--	----------------------------------

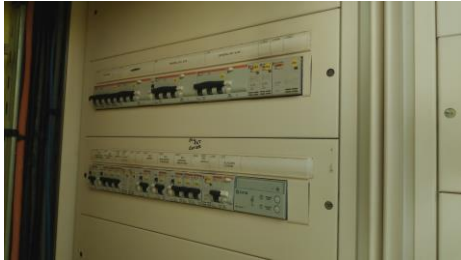
TD Dumottiez	Etat

Dans le cadre de travaux, seul une réfection de celle-ci serait à prévoir.

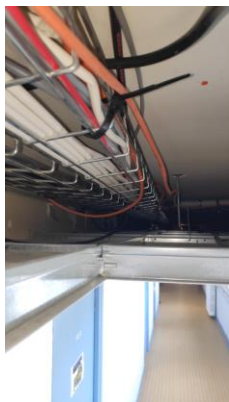
Actuellement les chemins ils ne disposent plus de réserve. Dans le cas de travaux, il faut prévoir la dépollution des canalisations non utilisé et la mise en place de nouveau chemin de câble.

Chemin de câble sans réserve. Prévoir dépollution et mise en place de nouveau chemin de câble pour de future installations.	Etat

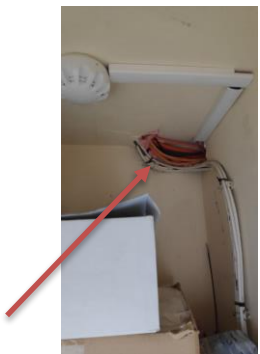
b) Les locaux à risques particuliers d'incendie, tels que visés à l'article CO 27, ne sont traversés par aucune des canalisations d'installations de sécurité autres que celles destinées à l'alimentation d'appareils situés dans ces locaux.

<p>Canalisation traversant un local stockage au rez-de-chaussée bâtiment Rimbaud</p>	<p>Etat</p> <p>

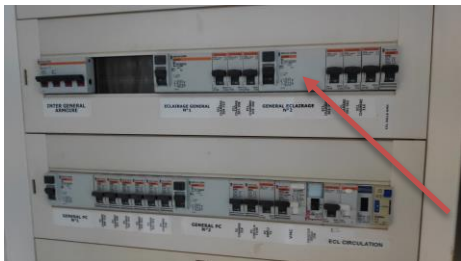
Actuellement il est mis en place une protection différentielle 30mA sur l'ensemble des salles d'eau conformément aux demandant de la réglementation.

<p>Protection différentielle 30mA.</p>	<p>Etat</p> <p>

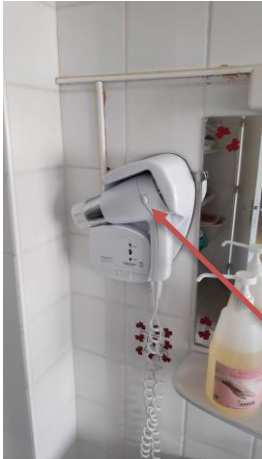
Attention cependant à l'implantation du matériel, en effet nous avons pu voir la mise en place d'un sèche-cheveux dans le mauvais volume. Celui-ci pouvant être ramené dans le volume 1 de la douche.

<p>Implantation sèche-cheveux mauvais volume</p>	<p>Etat</p> <p>

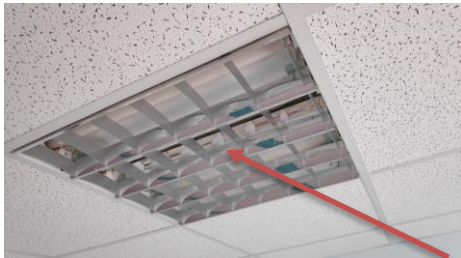
Nous avons pu voir que l'ensemble des éclairages était de type fluorescent. Afin de permettre un gain en consommation d'énergie, il est préférable lors de futures travaux de remplacer l'existant par de l'éclairage LED.

<p>Éclairage fluorescent, à remplacer par des éclairages avec technologie LED</p>	<p>Etat</p> <p>

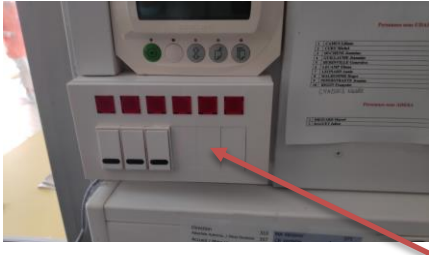
Nous pouvons voir que le bâtiment est constitué de tableau de commande dans les locaux inaccessibles au public permettant la mise en marche des éclairages circulation. En dehors de matériel vieillissant, il n'y a pas de problématique particulière concernant ce principe.

<p>Tableau de commande éclairage circulation inaccessible au public.</p> <p>Matériel vieillissant, remplacement conseillé.</p>	<p>Etat</p> <p>

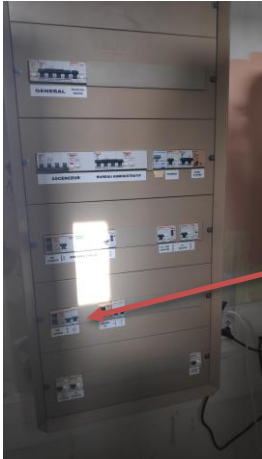
<p>Eclairage chapelle repris sous 1 seul disjoncteur général</p>	<p>Etat</p> <p>

Actuelle, nous n'avons pas ces dispositions. Le changement des armoires au rez-de-chaussée permettra de répondre aux attentes réglementaire.

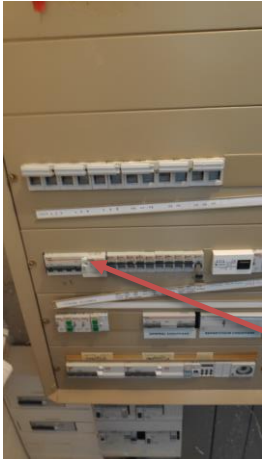
<p>Eclairage salle à manger repris sous 1 disjoncteur général</p>	<p>Etat</p> <p>

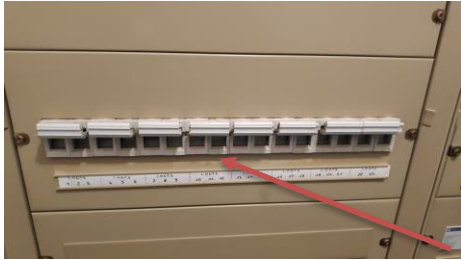
Nous ne sommes à ce jour pas conforme à cette disposition. Plusieurs départs éclairages chambres sont repris sous un départ que ce soit du côté Verlaine ou Rimbaud.

<p>Plusieurs coffret chambre sous un départ côté Rimbaud</p>	<p>Etat</p> <p>

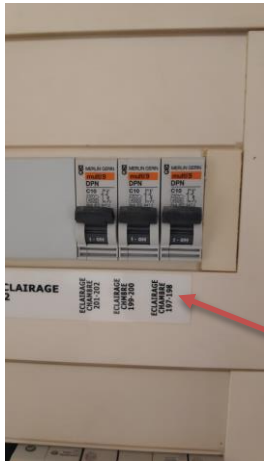
<p>Plusieurs départ éclairage chambres sous un départ côté Verlaine</p>	<p>Etat</p> <p>

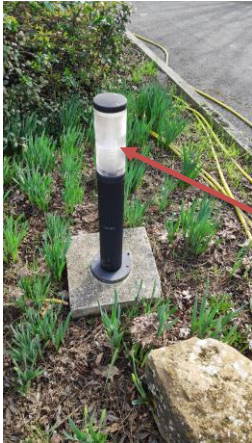
<p>Passage en éclairage LED</p>	<p>Etat</p> <p>🙄</p> <p>2/5</p>
---	--	---------------------------------

Afin de permettre une économie d'énergie, nous recommandons le passage des éclairages extérieur en LED.

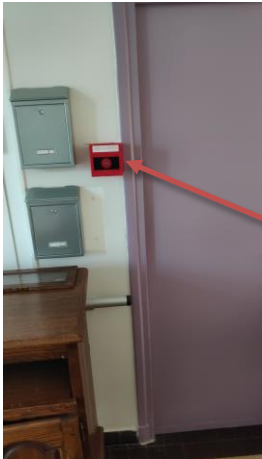
§ 4. Dans les locaux et dégagements accessibles au public, la manœuvre des dispositifs de commande ou de protection situés à moins de 2,50 mètres au-dessus du sol est sous la dépendance d'une clé ou d'un outil. Cette disposition ne s'applique pas aux appareils prévus pour être commandés par le public.

<p>Coupure d'urgence à déplacer</p>	<p>Etat</p> <p>😡</p> <p>5/5</p>
---	--	---------------------------------

Prévoir la mise en place d'une coupure d'urgence général du bâtiment	Etat

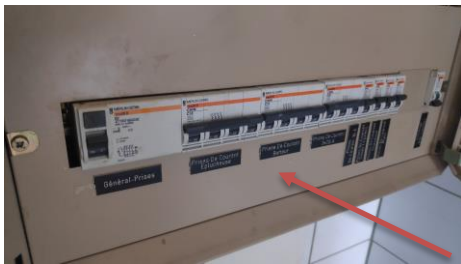
Pour la cuisine, nous retrouvons la présence de coupure d'urgence force. Celle-ci étant supérieur à 20kW nous respectons la réglementation. Cependant, nous avons pu remarquer que l'ensemble des prises force de la cuisine n'était pas mise hors tension par la coupure d'urgence force.

Départ prise force cuisine non coupés par AU	Etat

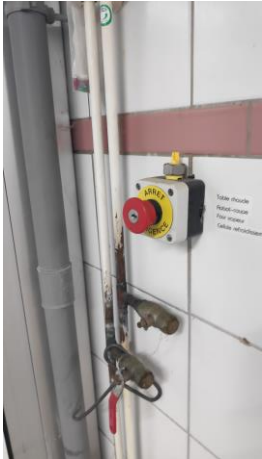
<p>Coupure force cuisine présente</p>	<p>Etat</p> <p>

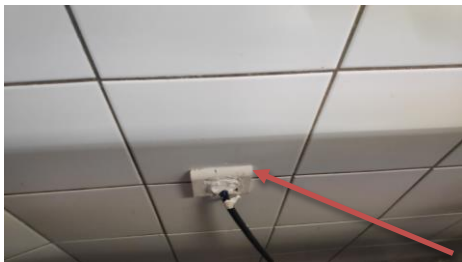
L'ensemble de l'appareillage étant vieillissant, nous recommandons le remplacement de celui-ci sur les deux bâtiments, Rimbaud et Verlaine.

<p>Appareillage cuisine à remplacer</p>	<p>Etat</p> <p>

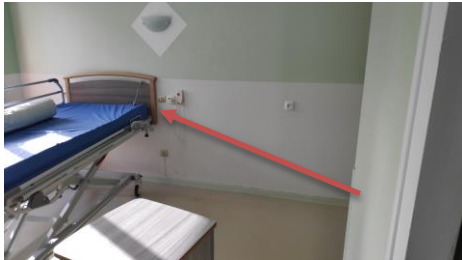
<p>Interrupteur vieillissent, à remplacer</p>	<p>Etat</p> <p>

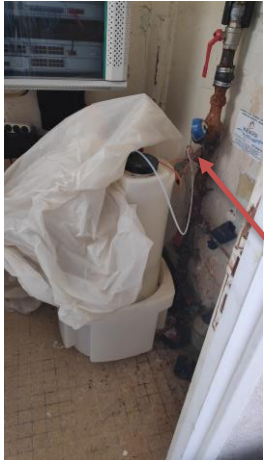
De plus certaine implantation ne sont pas judicieuse comme la présence d'une baie informatique et d'une armoire électrique à proximité de canalisation de cheminement de fluide.

<p>Canalisation d'eau à proximité de matériel électrique, déplacement de la baie informatique et de l'armoire électrique préconisé.</p>	<p>Etat</p> <p>☹️</p> <p>4/5</p>

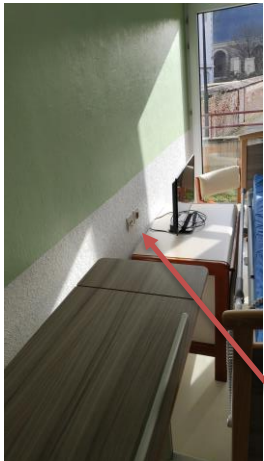
<p>Interrupteur et prise vieillissent, à remplacer</p>	<p>Etat</p> <p>😐</p> <p>2/5</p>

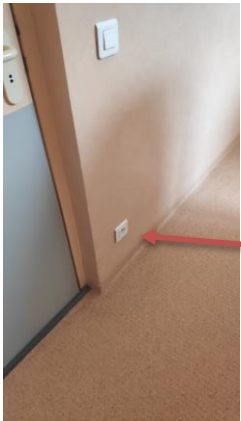
Cependant attention aux prises de courant en partie basse dans les espaces baignoire. L'indice de protection n'est pas forcément judicieux dans l'optique où il est possible de passer un jet d'eau au niveau du sol.

<p>Attention à la prise de courant au sol, prévoir un PC étanche</p>	<p>Etat</p> <p>☹️</p> <p>4/5</p>
---	---	----------------------------------

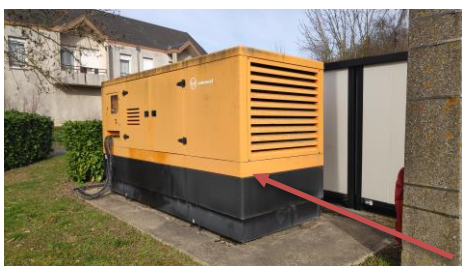
Groupe électrogène existant, bon état apparent	Etat

Afin d'optimiser de future installation, nous préconisons la mise en place d'un délestage pour s'assurer de la reprise complète des installations permettant le maintien de l'activité du site ainsi que les installations de sécurité.

Une seconde solution est également de remplacer le groupe électrogène par un d'une puissance supérieure.

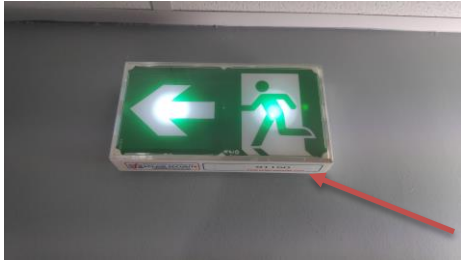
<p>Eclairage de sécurité assurée par bloc autonome</p>	<p>Etat</p> <p>

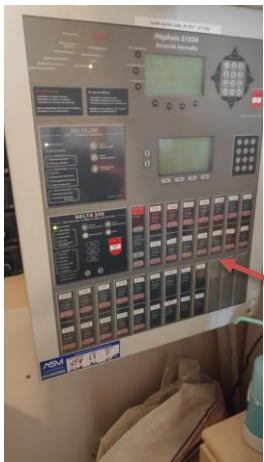
L'ensemble du système pourra être conservé, celui-ci devra cependant être complété dans le cadre de travaux et de changement d'architecture.

<p>SSI catégorie A de 2015</p>	<p>Etat</p> <p>

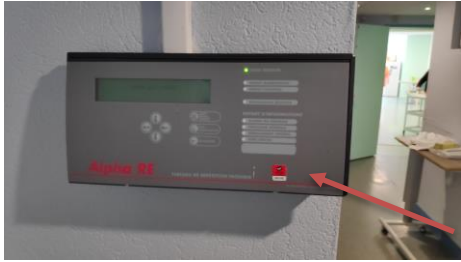
Tableau de report dans les niveaux	Etat

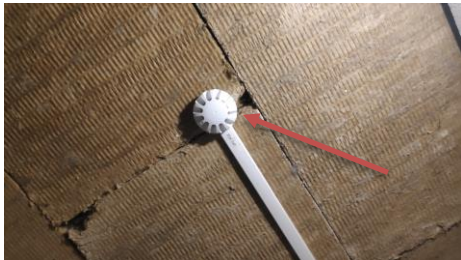
Détection incendie	Etat

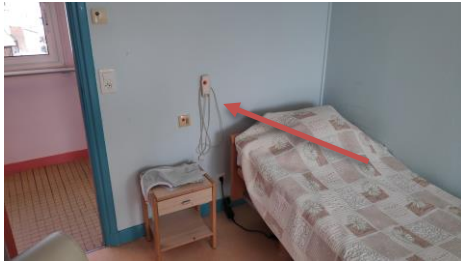
Le système est vieillissant, celui-ci serait bon à remplacer dans le cadre de futurs travaux.

Bouton d'appel à remplacer	Etat

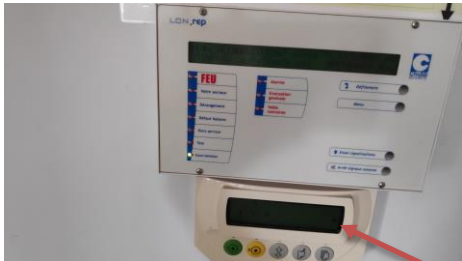
<p>Boitier de report à remplacer</p>	<p>Etat</p> <p>😞</p> <p>2/5</p>

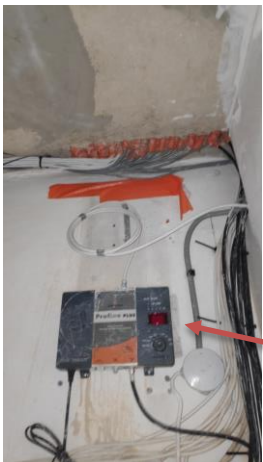
<p>Amplificateur, installation à moderniser</p>	<p>Etat</p> <p>😞</p> <p>2/5</p>
---	--	---------------------------------

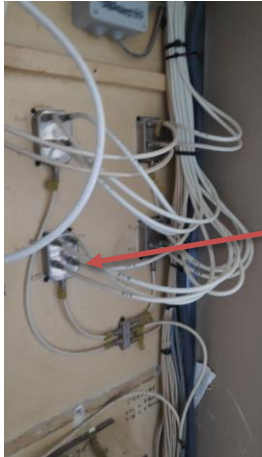
<p>Point de raccordement et distribution dans les colonnes montante. Installation à moderniser</p>	<p>Etat</p> <p>😞</p> <p>2/5</p>
---	---	---------------------------------

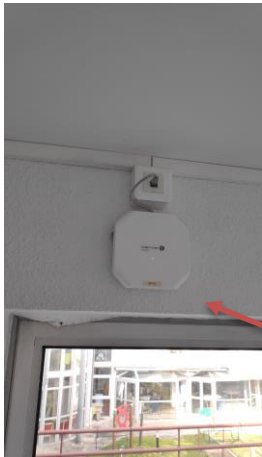
<p>Borne DECT à conserver</p>	<p>Etat</p> <p>😊</p> <p>1/5</p>
---	--------------------------------------	---------------------------------

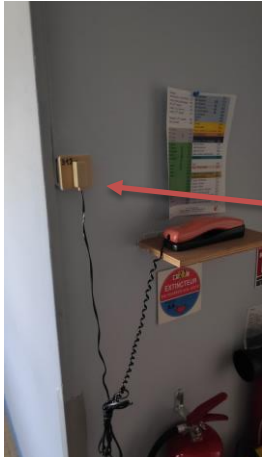
<p>Réseau téléphone à brasser sur le système informatique</p>	<p>Etat</p> <p>😞</p> <p>2/5</p>

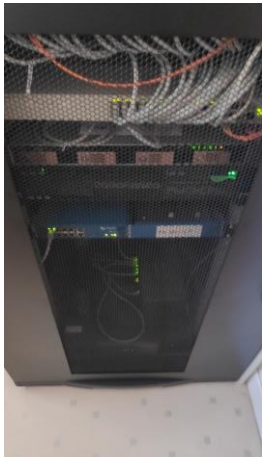
<p>Réfection du réseau informatique à prévoir pour faciliter la gestion</p>	<p>Etat</p> <p>😞</p> <p>2/5</p>

Dans le cadre de travaux, nous recommandons le remplacement complet de l'informatique VDI et du téléphone. Seul la partie DECT pourrait être conservé, une extension du réseau existant serait à envisager suivant les travaux.

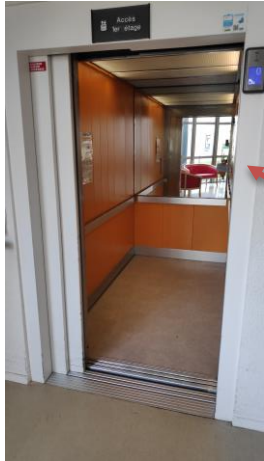
Pour les ascenseurs côté Rimbaud/ Verlaine, nous avons vu qu'il y avait de nombreuses remarques sur le rapport de bureau de contrôle. Certaine remarque comme la corrosion des câbles montre la vétusté des machines. Ils ne sont pas CE.

<p>2 Ascenseur non CE, vétuste, de nombreuse remarque sur le dernier rapport du bureau de contrôle.</p> <p>Prévoir son remplacement.</p> <p>Il existe également un ascenseur au niveau du bâtiment Verlaine, celui-ci sera également à remplacer.</p>	<p>Etat</p> <p>😞</p> <p>5/5</p>
---	--	---------------------------------

Sur les ascenseurs, nous avons remarqué que les plus anciens n'étaient pas CE, de nombreuses remarques apparaissent concernant l'état comme par exemple la corrosion au niveau des câbles.

Il nous a été reporté qu'il tombait souvent en panne. Dans le cadre de rénovation de l'établissement, nous vous conseillons le remplacement par des ascenseur CE.
