Rapport de repérage des matériaux et produits contenant de l'amiante avant démolition dans un immeuble bâti

N° de dossier : 25/IMO/44665/OLP

Date du rapport : 01/07/2025

Programme des travaux : Démolition total d'un ensemble immobilier + équipement divers

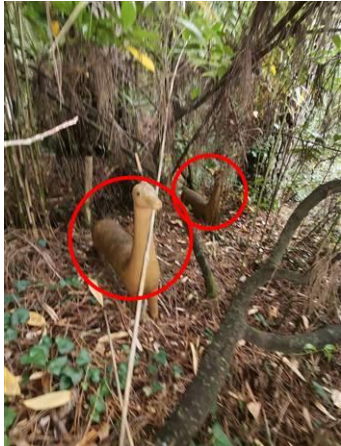
<p>Photo n° PhA030 Localisation : Annexes - Terrain Ouvrage : 10 - Aménagements, voiries et réseaux divers - Aménagements extérieurs Partie d'ouvrage : PUIITS + SCULPTURE Description : PUIITS + SCULPTURE</p>
