Rapport de repérage des matériaux et produits contenant de l'amiante avant démolition dans un immeuble bâti

N° de dossier : 25/IMO/44667/OLP

Date du rapport : 03/07/2025

Programme des travaux : Démolition d'un ensemble immobilier

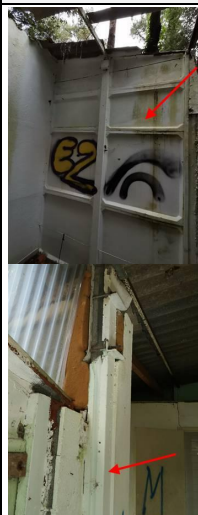
M025 : Partie à inspecter : poteaux + plaque béton.					
Niveau : Bâtiment					
Localisation	n° de sondage	Description	Echantillon	N° Echantillon	Photo
Structure béton	1	<u>Identifiant</u> : M025 <u>Description</u> : poteaux + plaque béton <u>Résultat</u> : Absence d'amiante	Aucun prélèvement
