RAPPORT DE DIAGNOSTIC SUR BATIMENT EXISTANT

AIX EN PROVENCE – PALAIS VERDUN

FISSURATION SUR LES CLOISONS DES BUREAUX 402 – 405

AVIS TECHNIQUE VISUEL SUR LA SOLIDITE D'UN OUVRAGE

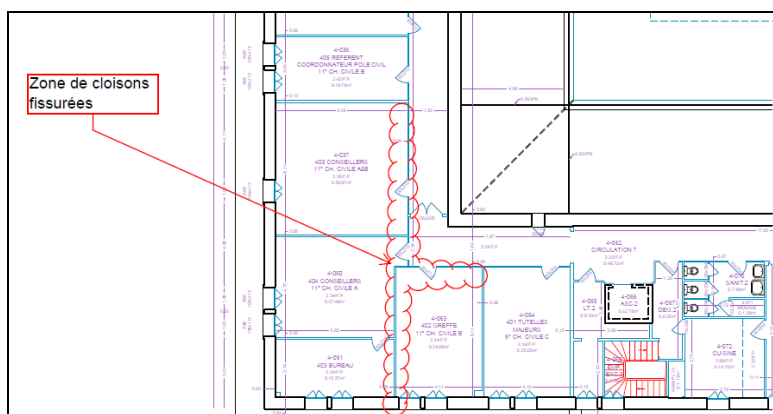
➔ *Apparition soudaine de fissuration sur des cloisons du 4^{ème} étage du Palais Verdun, en particulier celles des bureaux 402 – 405.*

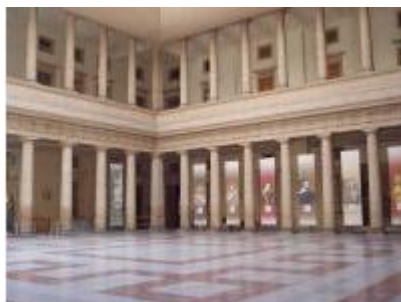
Depuis lors cet édifice a subi de multiples travaux et réhabilitation, en particulier en 1860 la cour intérieure a été couverte (salle des pas perdus).
