Rapport de diagnostic préconisation

**COURS D'APPEL D'AIX EN PROVENCE
PALAIS VERDUN**

**20 Place de Verdun
13 616 Aix-en-Provence**

Date	Révision	Indice	Visa
18/10/23	Première édition	0	JO
19/12/23	Zone d'étalement complétée	A	JO
27/02/24	Complément suite investigation sur l'ensemble des combles	B	JO

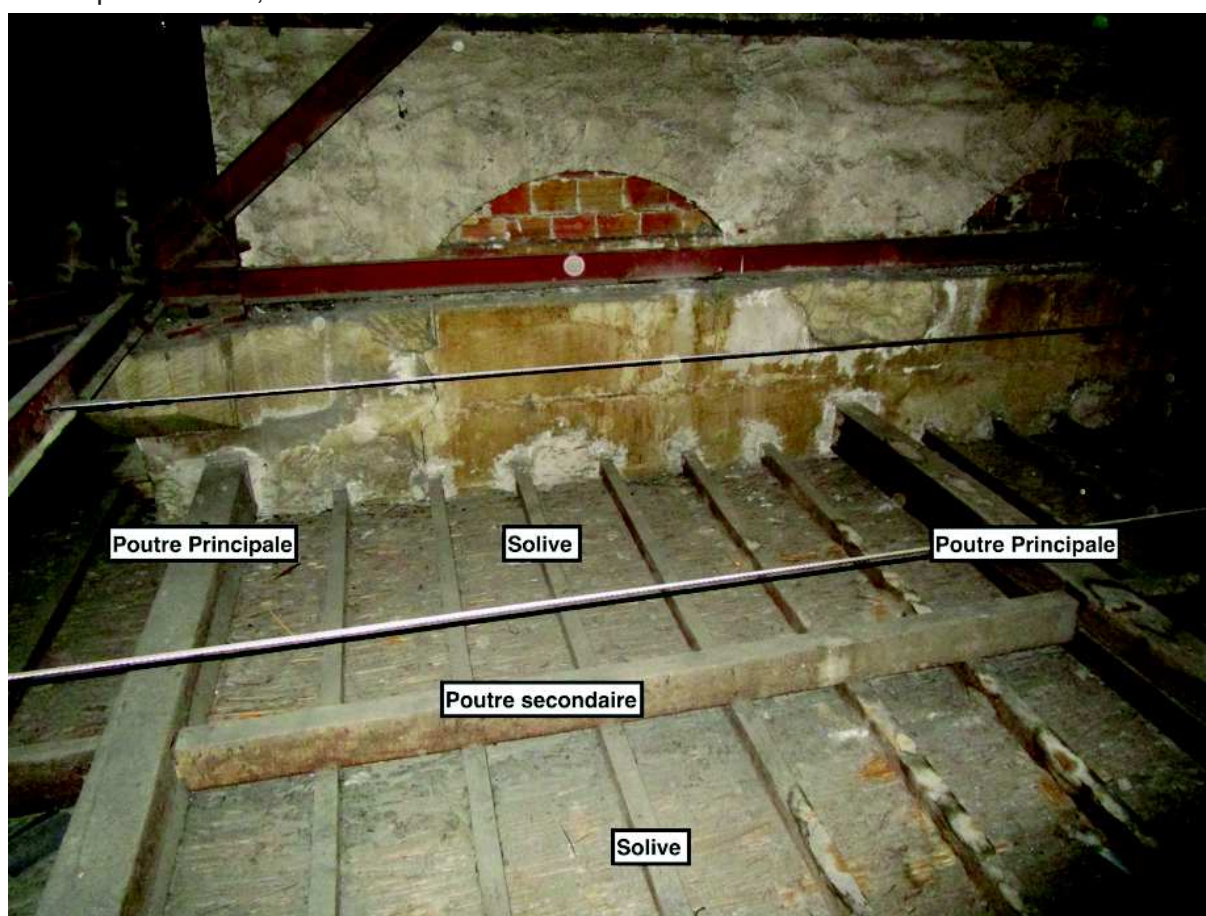
Les faux plafonds des coursives sont supportés par une structure bois composée de :

- Poutres principales 15x24ht cm de 4,90m de portée et espacées de 2,70m.
- Poutres secondaires 7,5x14ht cm portants entre les principales, soit d'une portée de 2,70m et espacées de 1,60m.
- Solives 5,5x7,5ht cm portants entre poutres secondaires, soit d'une portée de 1,60m et espacées de 0,38m.

Figure 1: Ossature support du faux plafond

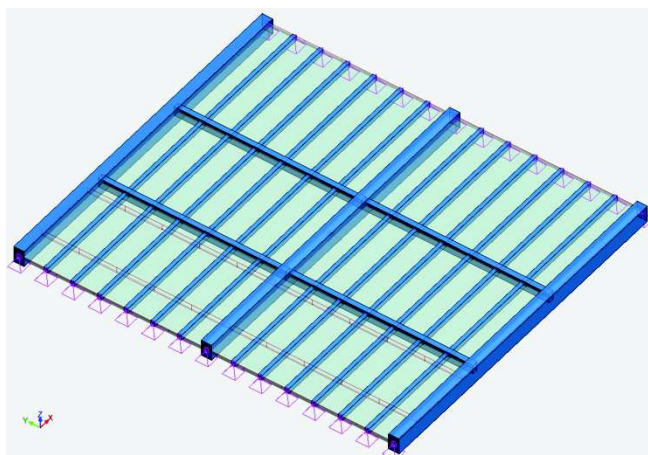
Afin de vérifier le dimensionnement de l'ossature, nous avons calculé son taux de chargement sans prendre en compte son état sanitaire. D'après sondage l'épaisseur de plâtre du faux plafond mesure entre 2 et 5cm.

Charges prises en compte :

- G poids du faux plafond : 0,5 kN/m²
- G Ossature bois C 18 : 3,80 kN/m³
- Q Entretien passerelle technique : 0,80 kN/m²

Figure 10: Illustration de la modélisation

RÉSULTATS : RÉSUMÉ											
Poutre sur 2 appuis : Section (mm) : 150.0 / 240.0 - Longueur : 4900.0 mm Entraxe/Bande de chargement : 2890.0 mm Taux/Critère dimensionnant : 133 % (Flèche de 2nd oeuvre)											
Vérification des contraintes de FLEXION											61% ✓
Travée	Réelle	Limite	Taux	Cas + Déf							
1/4	50.63	83.08	61% ✓	ELU 1							
Vérification de la contrainte de CISAILEMENT											25% ✓
Travée	Réelle	Limite	Taux	Cas + Déf							
1/4	3.88	15.7	25% ✓	ELU 1							
Vérification des FLÈCHES											133% ✗
Travée	Flèche résultante finale (cm)	Flèche instantanée (cm)	Flèche 2nd oeuvre (cm)	Cas + Déf							
1/4	Wnet,fin /long /Lim	Winst,Q /long /Lim	W2 /long /Lim	ELS 9							
	-1.81 L/271 74% ✓	-0.18 <L/999 11% ✓	-1.62 L/302 133% ✗

Les poutres primaires dépassent la limite de flèche. Certaines poutres et solives ont subi des attaques d'insectes. Ces attaques ont réduit leurs inerties et conduits à des prises de flèche supplémentaires. Ces déformations sont à l'origine de certaines fissurations au niveau du faux plafond.

Un renforcement de l'ossature est nécessaire. Mais, il est impératif que des travaux sur la couverture soient réalisés afin de mettre fin à ces infiltrations.
