NON CONFORMITES RELEVES ET TRAVAUX PROJETES

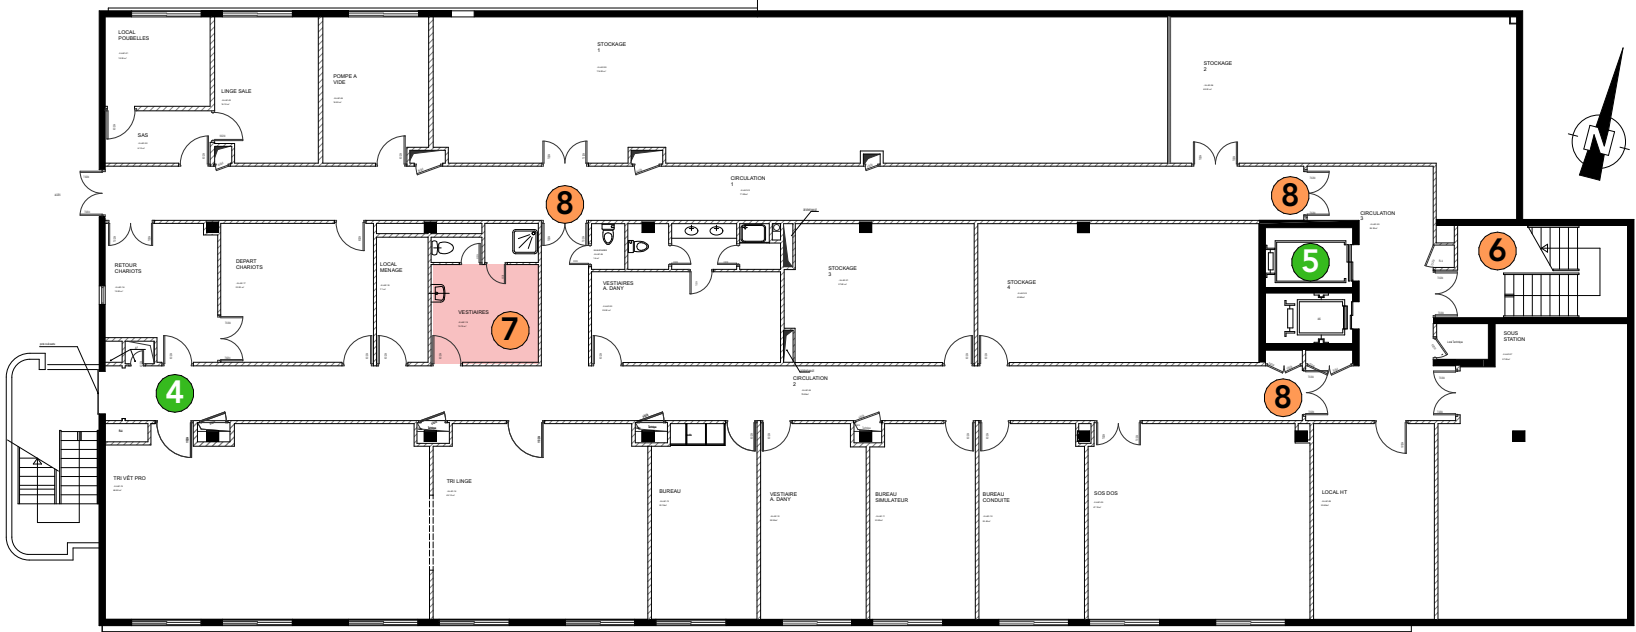
EXISTANT - niveau R-2

PRESENCE D'AMIANTE
DAAT octobre 2010 : présence d'amiante dans les dalles de sols et colle local vestiaires réaménagés en sanitaires au R-2

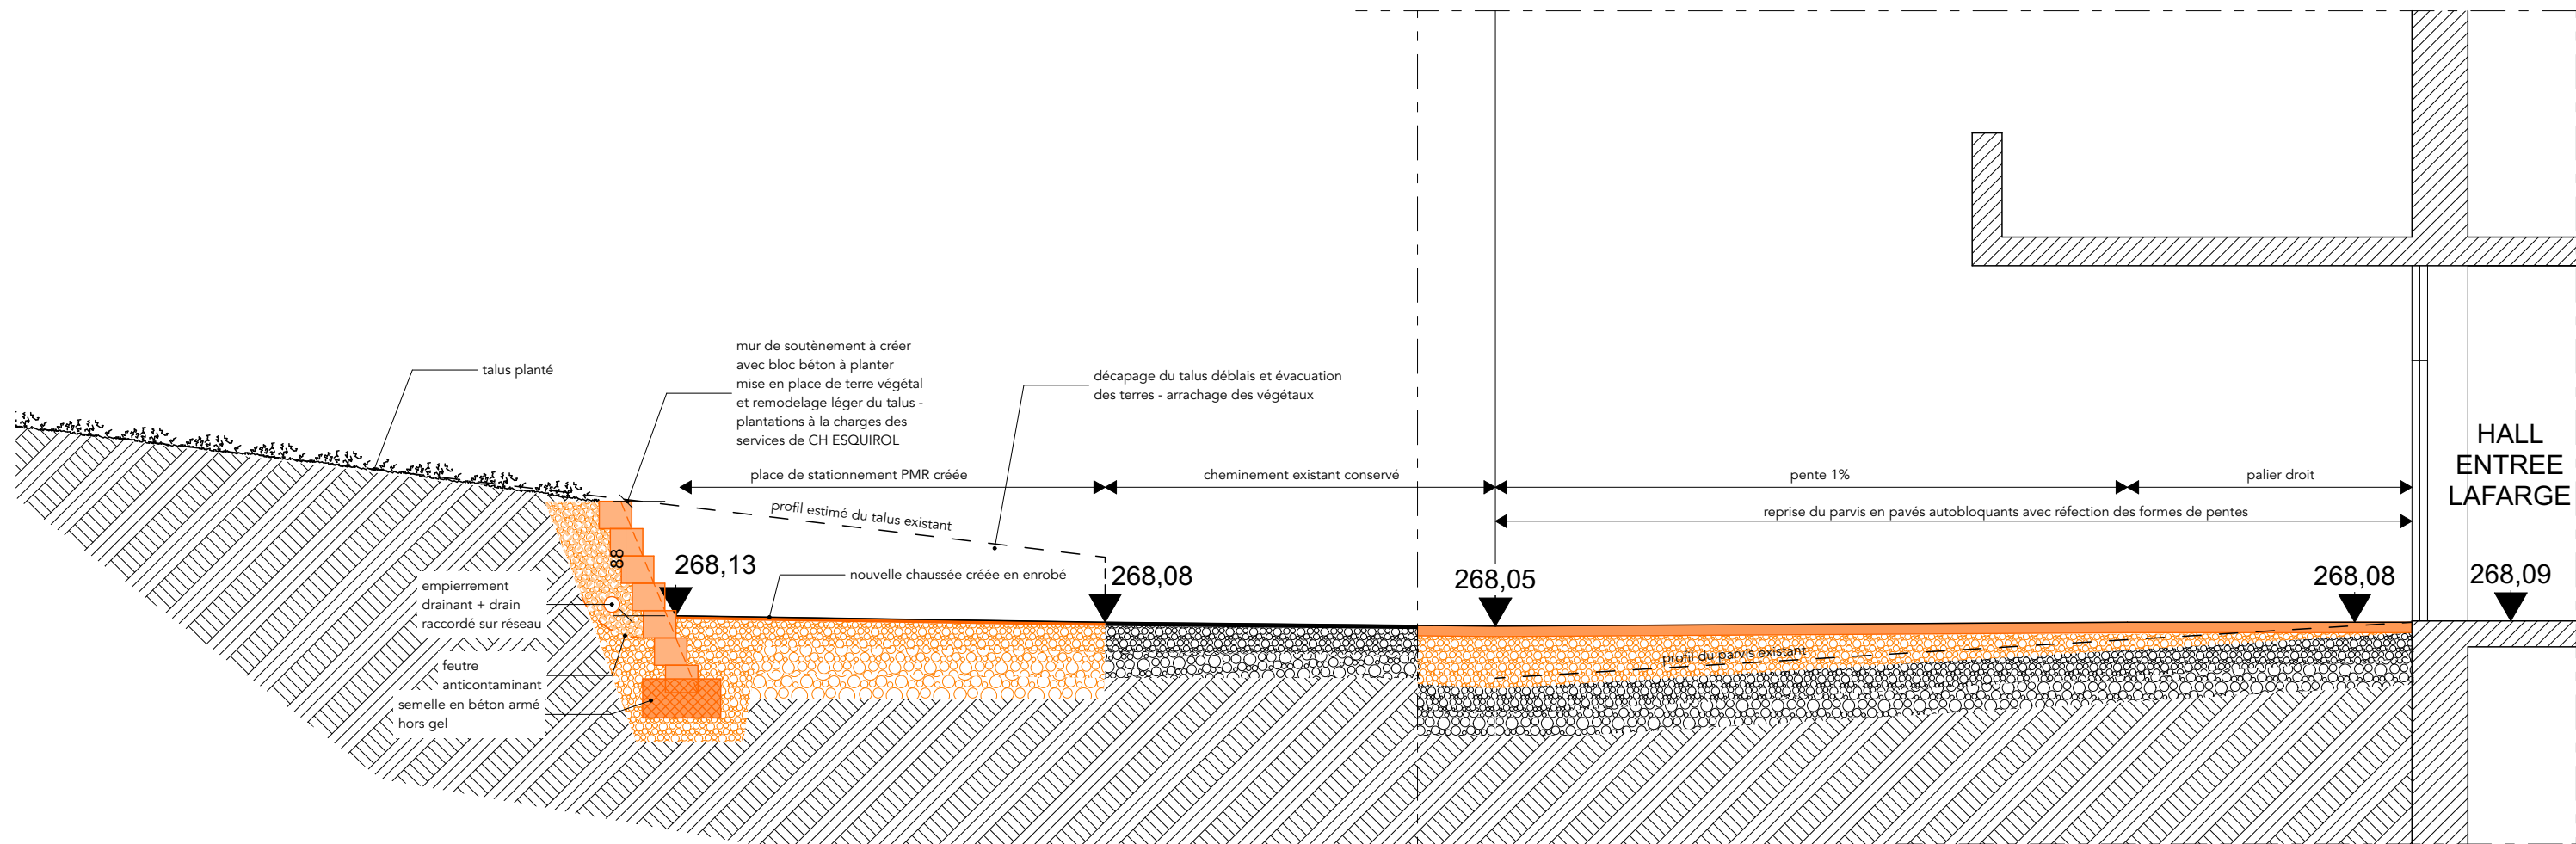
① Coupe A - sur stationnement à créer - ech : 1/50

1	ACCES SPECIFIQUE PMR (RdC Bas) > Pente du cheminement entre espace de stationnement et entrée bâtiment >6% sur une longueur >2,00m > Absence de stationnement réservé PMR à proximité de l'entrée	TRAVAUX PROJETES > Création d'une place de stationnement PMR à proximité de l'entrée, comprenant : - Place de stationnement avec dévers max 3% - dimensions 3,30 x 5,00m + panneau règlementaire + marquage au sol avec logo + surlongueur matérialisé par zébras peints - Modification du talus et création d'un mur de soutènement en blocs béton à planter > Création d'une aire de stationnement 2 roues > Reprise des cheminement (trottoir) > Pose d'une bande de guidage entre la place de stationnement et l'entrée du bâtiment > Reprise du système d'évacuation des eaux de ruissellement > Réfection du revêtement de sol sur porche en pavé autobloquant avec un palier droit devant entrée d'une profondeur minimum de 1,20m > Suppression de la sonnette à l'entrée de l'établissement > renforcement de l'éclairage depuis la place de stationnement jusqu'à l'entrée du bâtiment >20lux
