NON CONFORMITES RELEVES ET TRAVAUX PROJETES

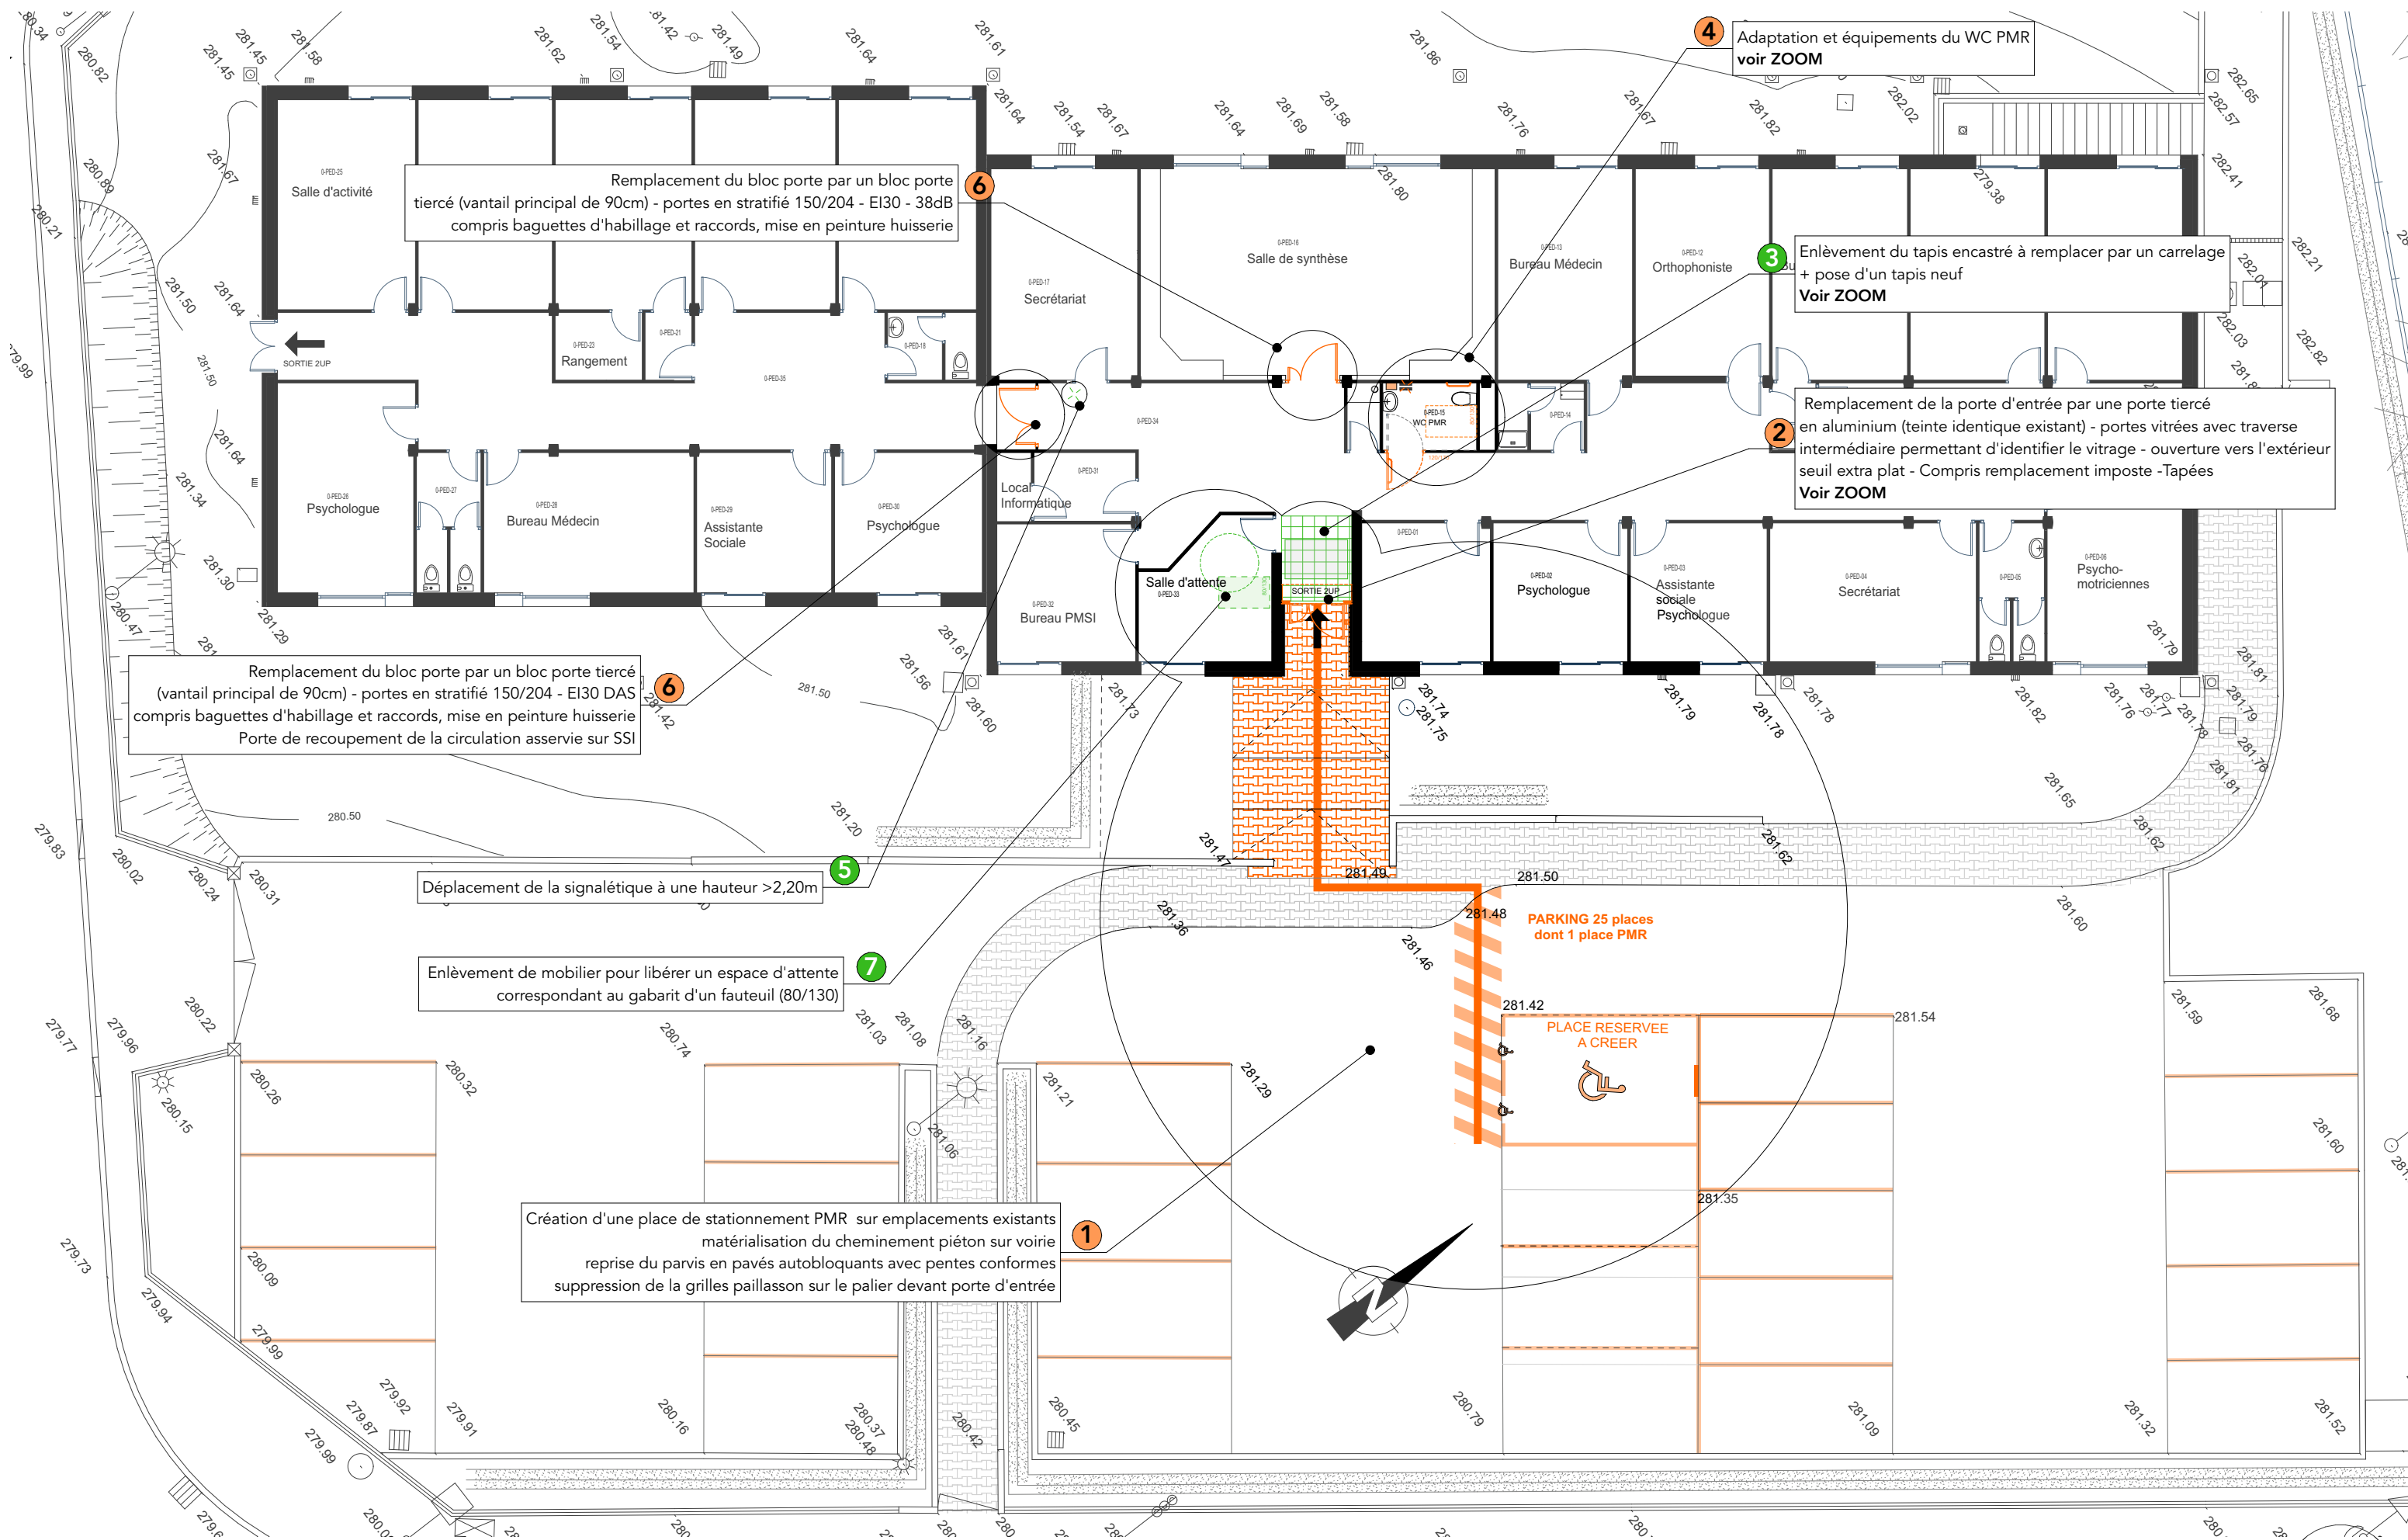
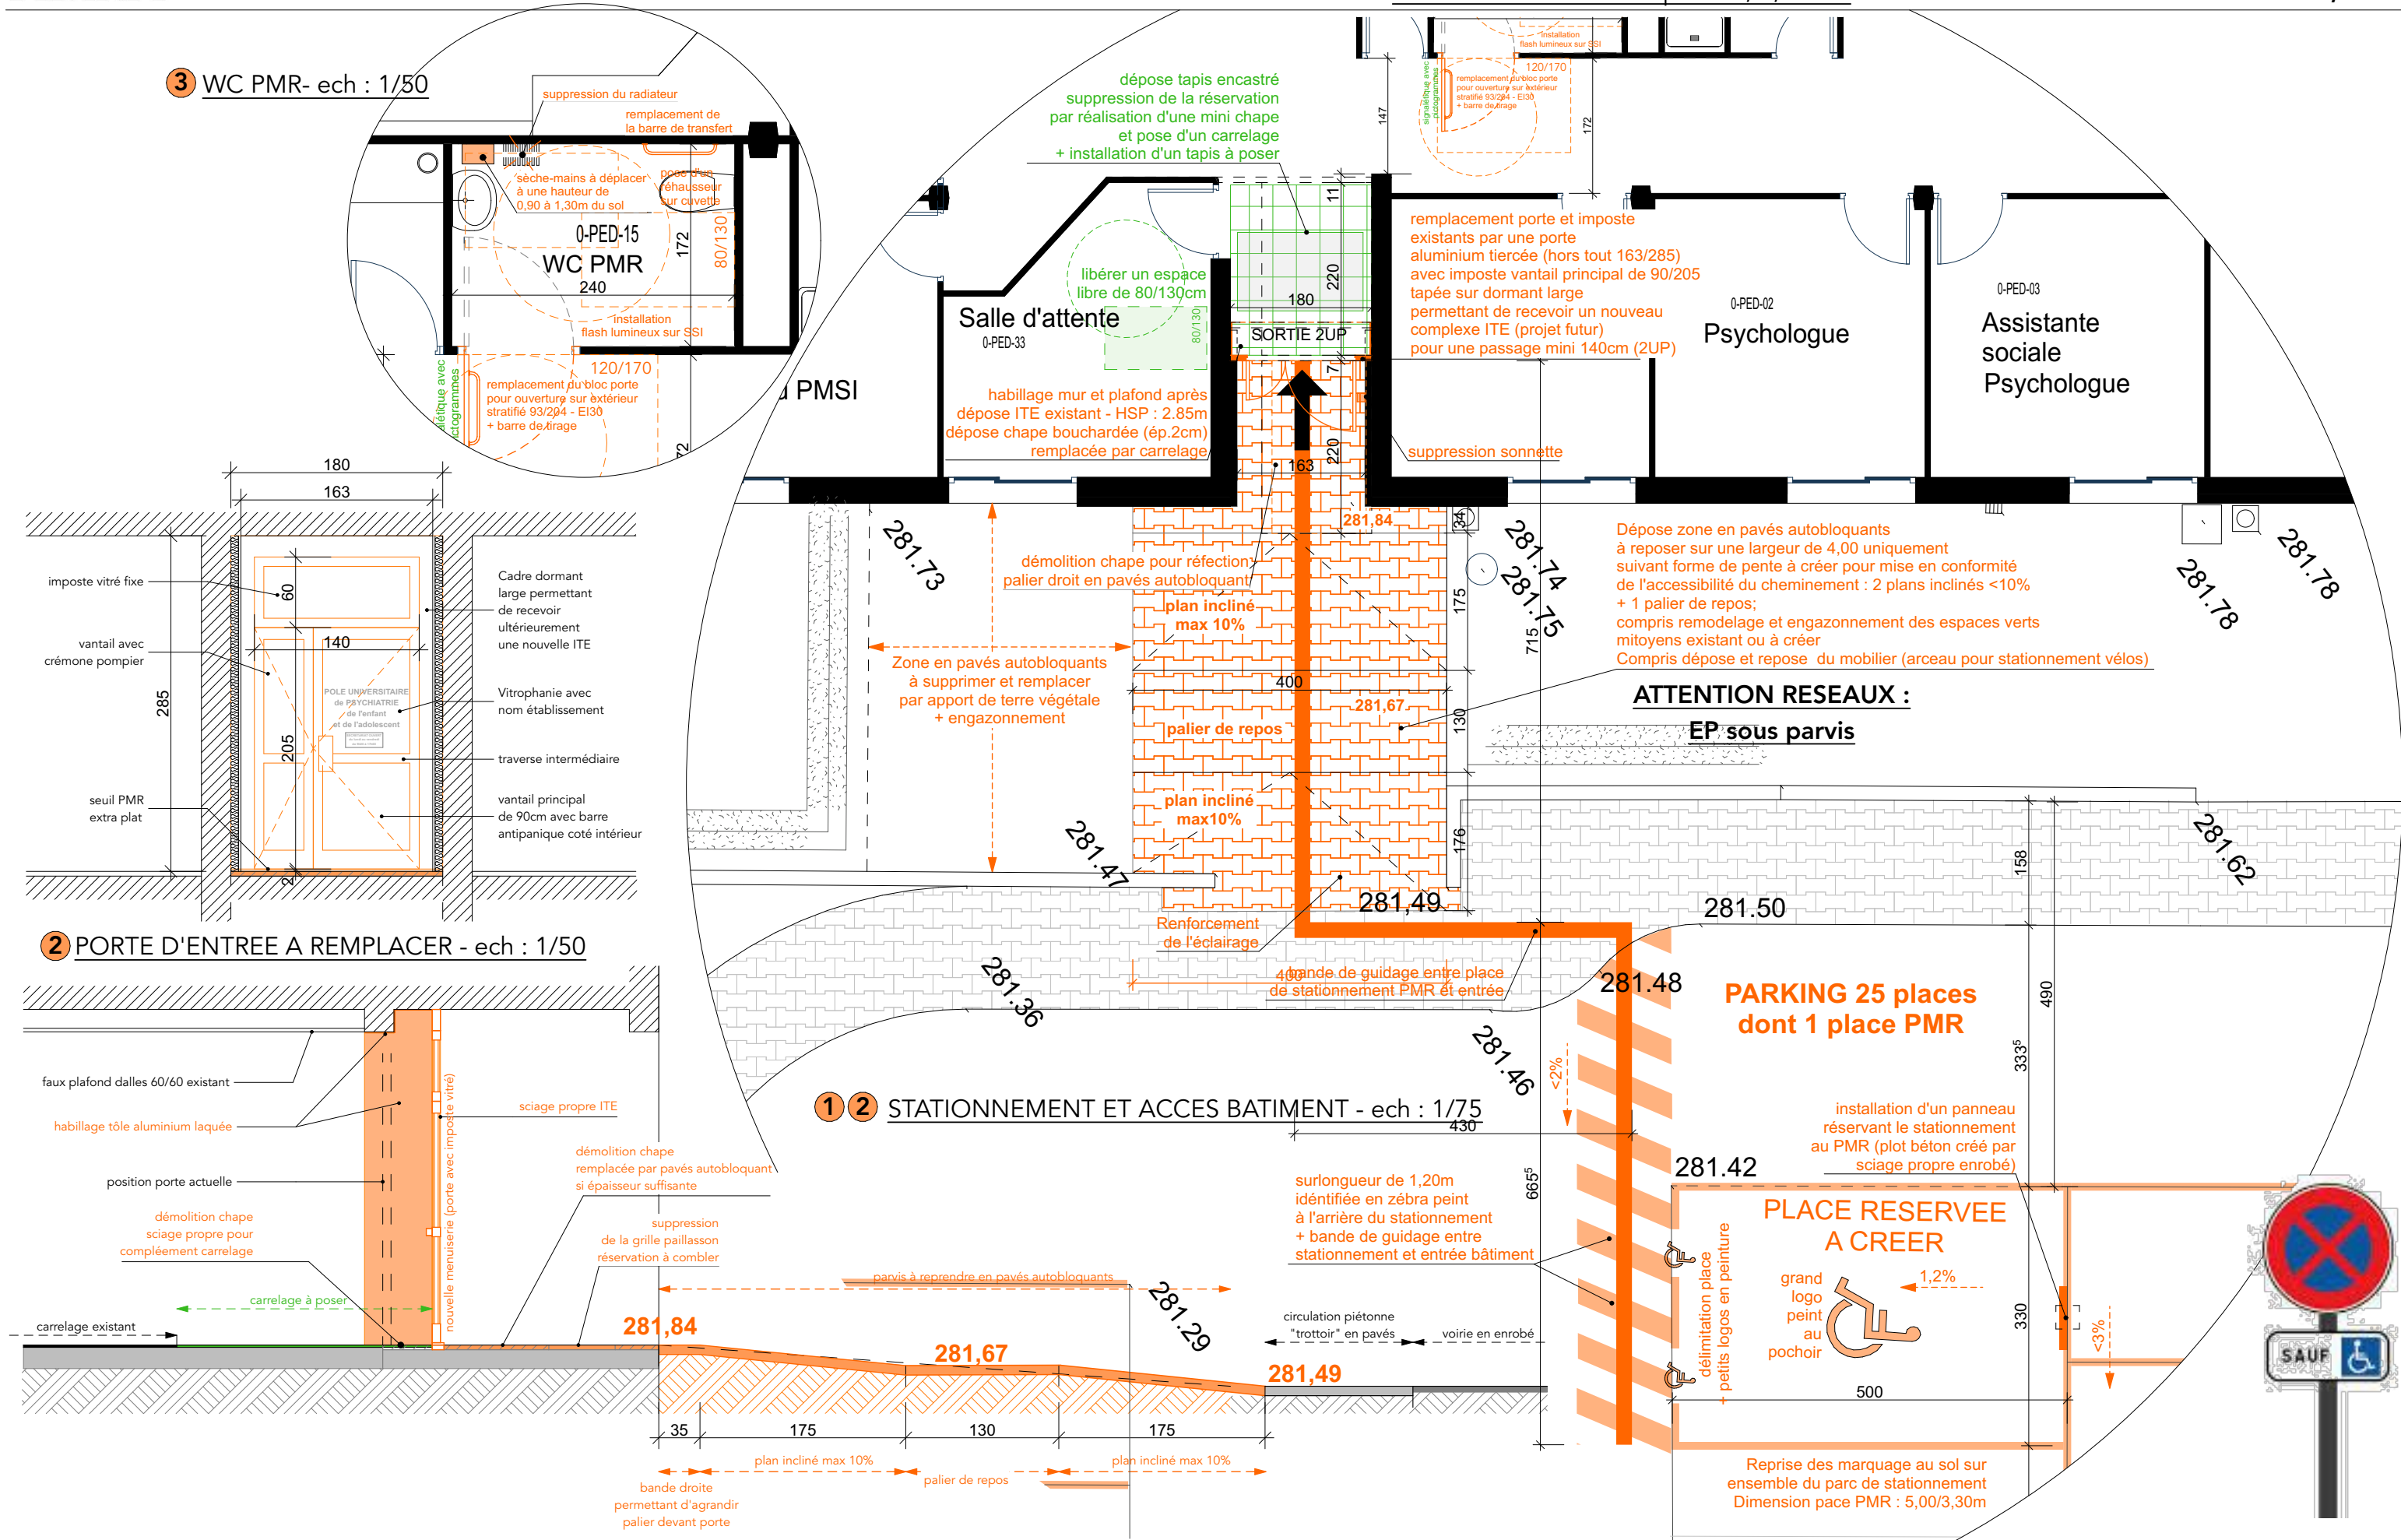
1	<p>STATIONNEMENT ET CHEMINEMENT EXTERIEUR</p> <p>> Absence de stationnement réservé PMR à proximité de l'entrée</p> <p>> Le cheminement devant entrée bâtiment présente une pente trop importante (>7% sur 4,90m de longueur)</p> <p>> présence d'une grille paillason sur palier droit devant entrée bâtiment avec trou >2cm</p> <p>> Eclairage insuffisant sur stationnement et cheminement extérieurs (<20lux)</p>
2	<p>TRAVAUX PROJETES</p> <p>> Création d'une place de stationnement PMR à proximité de l'entrée sur stationnement existant comprenant :</p> <ul style="list-style-type: none">- Reprise du marquage au sol sur enrobé existant - dimensions de la place : 330/500m- Marquage logo au sol identifiant la place- Installation d'un panneau réglementaire <p>> Reprise du cheminement / Parvis devant l'établissement</p> <ul style="list-style-type: none">- Enlèvement des pavés pour repose avec formes de pente (2 plans inclinés à créer d'une longueur <2,00m avec pente de 10%)- Marquage du cheminement par zébrure entre la place de stationnement et les revêtements en pavés- Pose d'une bande de guidage entre la place de stationnement et l'entrée du bâtiment- Transformation d'une partie du parvis en espace vert <p>> Renforcement de l'éclairage au niveau du parvis par ajout d'un luminaires sur horloge et détection de mouvement</p>

3	<p>ACCES BATIMENT</p> <p>> Porte d'entrée à 2 vantaux égaux d'une largeur <80cm</p>
4	<p>TRAVAUX PROJETES</p> <p>> Remplacement de la porte d'entrée principale du bâtiment par une porte tiercée avec un vantail de 90cm</p>
5	<p>CIRCULATION INTERIEURE</p> <p>> Tapis intérieur encastré présentant un ressaut >2cm</p>
6	<p>TRAVAUX PROJETES</p> <p>> Réserve pour tapis à combler avec un ragréage épais ou mini chape</p> <p>> revêtement carrelage</p> <p>> Pose d'un tapis mince devant l'entrée</p>
7	<p>SANITAIRES</p> <p>> Barre de transfert non coudée ne permettant pas le transfert</p> <p>> Espace d'usage du lavabo encombré par radiateur</p> <p>> Distributeur papier situé à plus de 1,30m de hauteur</p>
8	<p>TRAVAUX PROJETES</p> <p>> Remplacer la barre de transfert</p> <p>> Déplacer le distributeur papier</p> <p>> Supprimer le radiateur</p>
9	<p>CIRCULATIONS</p> <p>>> obstacle sur cheminement intérieur situé à une hauteur <2,20m</p>

10	<p>TRAVAUX PROJETES</p> <p>> Suppression obstacle suspendu</p>
11	<p>PORTES</p> <p>> Largeur de vantail <80cm (vantail de 73cm)</p>
12	<p>TRAVAUX PROJETES</p> <p>> Remplacer les blocs-portes par blocs-portes tiercés avec vantail principal de 90cm en stratifiée</p> <ul style="list-style-type: none">- Porte CF et asservie sur SSI dans la circulation- Peinture sur huisseries et raccords éventuels
13	<p>SALLE D'ATTENTE</p> <p>> Absence d'emplacement pour une personne en fauteuil</p>
14	<p>TRAVAUX PROJETES</p> <p>> Déplacer le mobilier pour libérer un espace correspondant au gabarit d'un fauteuil 80/130cm</p>
15	<p>PRESENCE D'AMIANTE</p> <p>RAAT relevant la présence d'amiante dans local O-PED-22 Bureau Médecin</p> <p>>> Zones non concernées par les travaux</p>
