NON CONFORMITES RELEVES ET TRAVAUX PROJETES

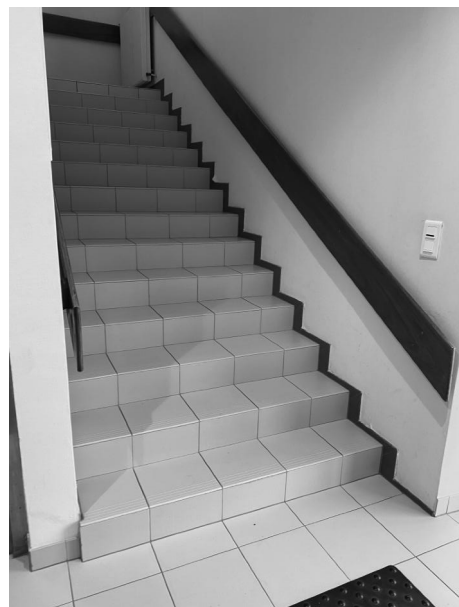
- ① PORTE D'ENTREE ETABLISSEMENT
- ② CIRCULATIONS VERTICALES ESCALIER
- ③ ET ASCENSEUR - niveau RdC - ech : 1/50

1	ACCES ETABLISSEMENT - PORTE > Absence de repérage contrasté sur vitrage	TRAVAUX PROJETES > Pose d'une bande de vitrophanie permettant de repérer le vitrage à 1,10m (vitrophanie existante en partie haute)
2	ESCALIER (accès au R+1) > Absence de nez de marche contrastés > Absence de contraste sur 1ères et dernières contremarches > Bande d'éveil à la vigilance trop courte et inutile en RDC > Mains courantes ne dépassant pas de la largeur d'une marche en partie basse et haute de l'escalier	TRAVAUX PROJETES > Prolongement de la main-courante en partie basse se retournant autour du mur - main courante à l'identique en bois vernis (hauteur 19cm) > pose de nez de marche PVC collé > Pose de contremarche PVC en haut et en bas de chaque volée (=4 contremarches) > Décoller bande d'éveil en RDC et nettoyage sol > Remplacer la bande d'éveil à la vigilance en haut de l'escalier
3	ASCENSEUR (Accès au R+1) > Absence de miroir permettant de ressortir en marche arrière pour une personne en fauteuil > Absence de signal sonore et visuel et affichage défectueux	TRAVAUX PROJETES > modification carte électronique ascenseur intégrant un affichage visuel et sonore de la position de l'ascenseur en cabine > Réglage de l'affichage extérieur et ajout d'une signalisation sonore > Installation d'un miroir en fond de cabine, permettant à une personne en fauteuil d'en sortir + pose d'une bande de revêtement intérieur (entretien)
