Rapport de mission de repérage des matériaux et produits contenant de l'amiante à intégrer au dossier technique «amiante»

Adresse : **Centre Ressources Autisme
Hôpital Le Cluzeau
87000 LIMOGES**
Étage : **Tous**
Bâtiment : **A/B**
Nature du bâtiment : **Bâtiment**
Cat. du bâtiment : **Autres**

Rapport N° : **60785-122962 A**

Date d'établissement du rapport :
Fait à **ARTIGUES-PRÈS-BORDEAUX** le **21/02/2023**
Cabinet : **Apave Diagnostics**
Nom du diagnostiqueur : **FOUGERON Gwen**

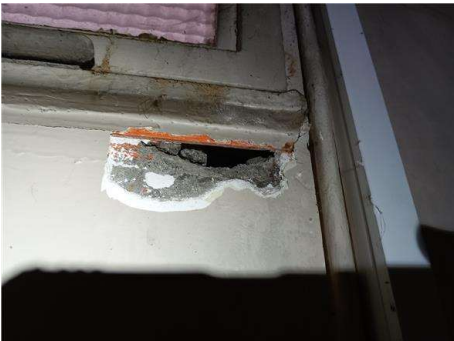
Sondage: Fenêtre Métal		
Emplacement

Nom du client CHU LIMOGES	Numéro de dossier 60785-122962	Pièce ou local Sous-sol - Pièce n°2
Partie du composant Compriband	Date de prélèvement	Nom de l'opérateur FOUGERON Gwen
Composant de la construction Fenêtre Métal - Toutes zones		
Résultat amiante Absence d'amiante

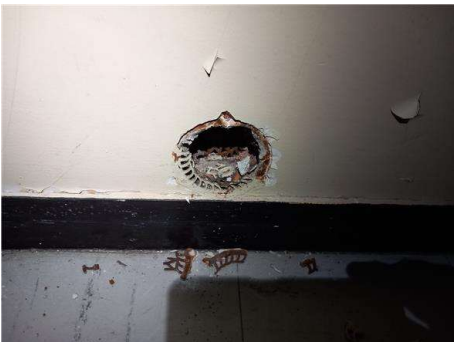
Sondage: Mur		
Emplacement

Nom du client CHU LIMOGES	Numéro de dossier 60785-122962	Pièce ou local Sous-sol - Circulation n°1
Partie du composant Ventillation	Date de prélèvement	Nom de l'opérateur FOUGERON Gwen
Composant de la construction Mur - Toutes zones		
Résultat amiante Absence d'amiante

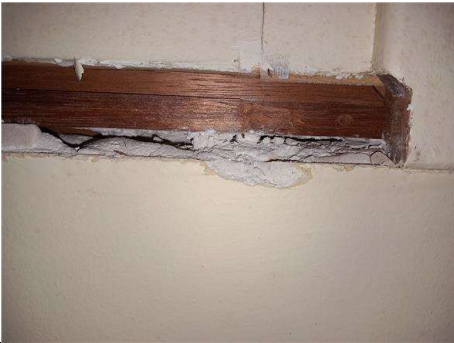
Sondage : Fenêtre bois cloison		
<p align="center">Emplacement</p>

Nom du client CHU LIMOGES	Numéro de dossier 60785-122962	Pièce ou local Sous-sol - Circulation n°1
Partie du composant Mastic compridand	Date de prélèvement	Nom de l'opérateur FOUGERON Gwen
<p align="center">Composant de la construction Fenêtre bois cloison - Toutes zones</p>		
<p align="center">Résultat amiante Absence d'amiante</p>

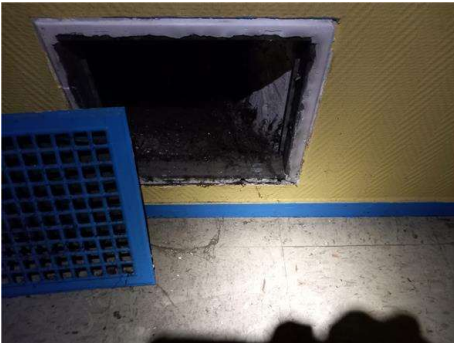
Sondage : Mur		
<p align="center">Emplacement</p>

Nom du client CHU LIMOGES	Numéro de dossier 60785-122962	Pièce ou local RDC - Circulation n°2
Partie du composant Ventillation	Date de prélèvement	Nom de l'opérateur FOUGERON Gwen
<p align="center">Composant de la construction Mur - Toutes zones</p>		
<p align="center">Résultat amiante Absence d'amiante</p>

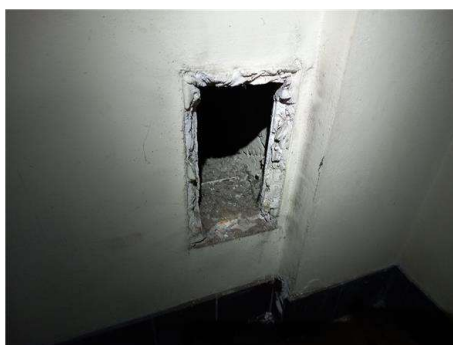
Sondage : Cloisons

Nom du client CHU LIMOGES	Numéro de dossier 60785-122962	Pièce ou local Sous-sol - Pièce n°5
Partie du composant Ventilation	Date de prélèvement	Nom de l'opérateur FOUGERON Gwen
Composant de la construction Cloisons - Toutes zones		
Résultat amiante Absence d'amiante

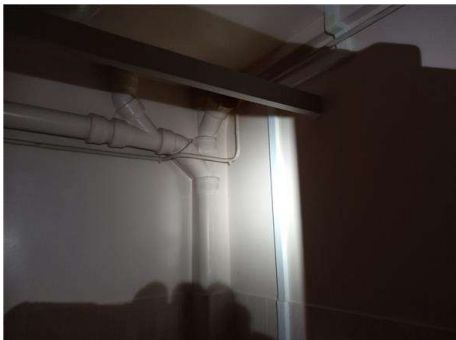
Sondage : Canalisation		
Emplacement

Nom du client CHU LIMOGES	Numéro de dossier 60785-122962	Pièce ou local RDC - Sanitaire
Partie du composant Fonte	Date de prélèvement	Nom de l'opérateur FOUGERON Gwen
Composant de la construction Canalisation - Toutes zones		
Résultat amiante Absence d'amiante

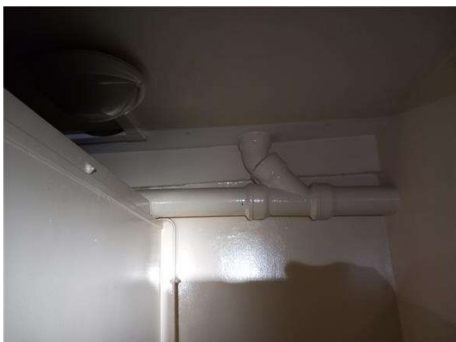
Sondage : Canalisation		
Emplacement

Nom du client CHU LIMOGES	Numéro de dossier 60785-122962	Pièce ou local 1er - Sanitaire
Partie du composant Fonte	Date de prélèvement	Nom de l'opérateur FOUGERON Gwen
Composant de la construction Canalisation - Toutes zones		
Résultat amiante Absence d'amiante

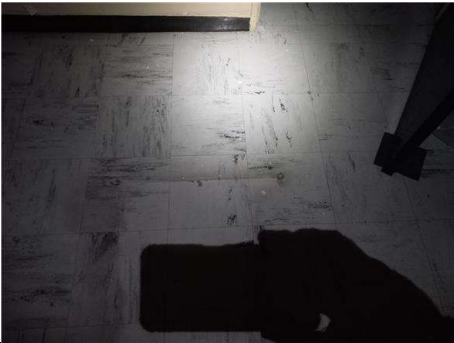
PRÉLÈVEMENT : P001		
Emplacement

Nom du client CHU LIMOGES	Numéro de dossier 60785-122962	Pièce ou local Sous-sol - Circulation n°1
Partie du composant Dalle de sol colle Ragrée	Date de prélèvement 25/01/2023	Nom de l'opérateur FOUGERON Gwen
Composant de la construction Plancher - Toutes zones		
Résultat amiante Présence d'amiante (Fibres d'amiante de type chrysotile)		
DESCRIPTION DU PRÉLÈVEMENT :		
Objet	Planche de croquis n°	
Dalle de sol colle Ragrée		
DETAIL DES COUCHES DU PRELEVEMENT :		
Référence Couche	Description visuelle	Épaisseur (cm)
Fr1	Dalle dure cassante grise	0
Fr2	Colle bitumineuse noire non séparable + ragréage gris non séparable	0
DETAIL DES RESULTATS :		
Référence Couche	PV analyse Amiante	Conclusion amiante
Fr1		Fibres d'amiante de type chrysotile
Fr2		Fibres d'amiante de type chrysotile

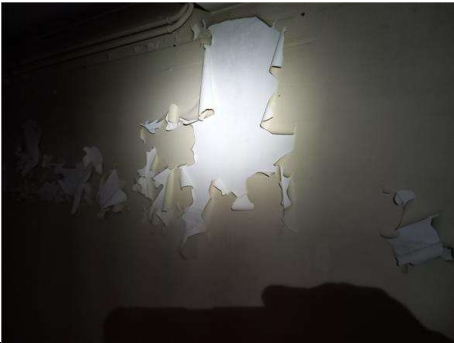
PRÉLÈVEMENT : P002		
Emplacement

Nom du client CHU LIMOGES	Numéro de dossier 60785-122962	Pièce ou local Sous-sol - Circulation n°1
Partie du composant Enduit	Date de prélèvement 25/01/2023	Nom de l'opérateur FOUGERON Gwen
Composant de la construction Mur - Toutes zones		
Résultat amiante Absence d'amiante		
DESCRIPTION DU PRÉLÈVEMENT :		
Objet Enduit	Planche de croquis n°	
DETAIL DES COUCHES DU PRELEVEMENT :		
Référence Couche	Description visuelle	Épaisseur (cm)
Fr1	Peinture non séparable + enduit plâtreux blanc en vrac non séparable	0
DETAIL DES RESULTATS :		
Référence Couche	PV analyse Amiante	Conclusion amiante
Fr1		Fibres d'amiante non détectées

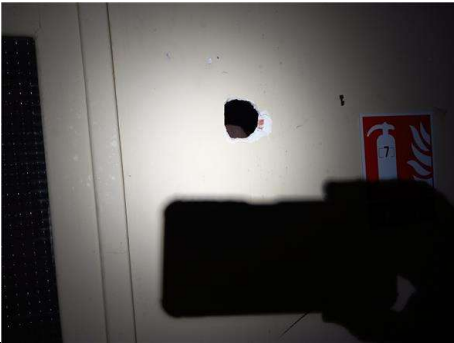
PRÉLÈVEMENT : P003		
Emplacement

Nom du client CHU LIMOGES	Numéro de dossier 60785-122962	Pièce ou local Sous-sol - Circulation n°1
Partie du composant Enduit	Date de prélèvement 25/01/2023	Nom de l'opérateur FOUGERON Gwen
Composant de la construction Cloisons - Toutes zones		
Résultat amiante Absence d'amiante		
DESCRIPTION DU PRÉLÈVEMENT :		
Objet	Planche de croquis n°	
Enduit		
DETAIL DES COUCHES DU PRELEVEMENT :		
Référence Couche	Description visuelle	Épaisseur (cm)
Fr1	Peinture non séparable + enduit plâtreux blanc en vrac non séparable	0
DETAIL DES RESULTATS :		
Référence Couche	PV analyse Amiante	Conclusion amiante
Fr1		Fibres d'amiante non détectées

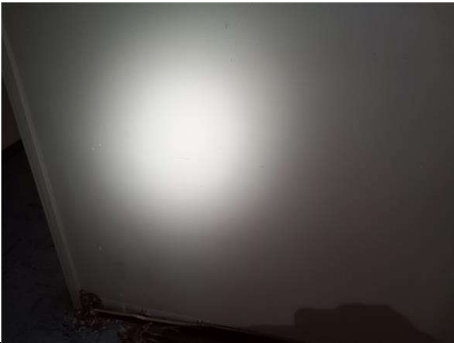
PRÉLÈVEMENT : P010		
Emplacement

Nom du client CHU LIMOGES	Numéro de dossier 60785-122962	Pièce ou local Sous-sol - Pièce n°2
Partie du composant Enduit	Date de prélèvement 25/01/2023	Nom de l'opérateur FOUGERON Gwen
Composant de la construction Cloisons - Toutes zones		
Résultat amiante Absence d'amiante		
DESCRIPTION DU PRÉLÈVEMENT :		
Objet Enduit	Planche de croquis n°	
DETAIL DES COUCHES DU PRELEVEMENT :		
Référence Couche	Description visuelle	Épaisseur (cm)
Fr1	Peinture non séparable + enduit plâtreux blanc en vrac non séparable	0
DETAIL DES RESULTATS :		
Référence Couche	PV analyse Amiante	Conclusion amiante
Fr1		Fibres d'amiante non détectées

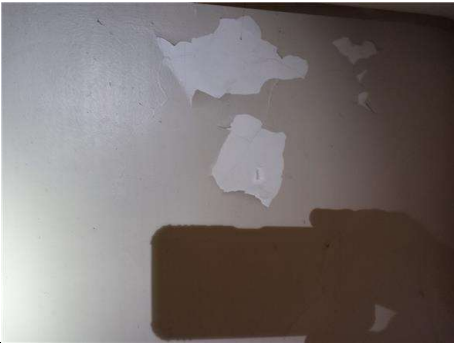
PRÉLÈVEMENT : P011		
Emplacement

Nom du client CHU LIMOGES	Numéro de dossier 60785-122962	Pièce ou local Sous-sol - Pièce n°2
Partie du composant Enduit	Date de prélèvement 25/01/2023	Nom de l'opérateur FOUGERON Gwen
Composant de la construction Mur - Toutes zones		
Résultat amiante Absence d'amiante		
DESCRIPTION DU PRÉLÈVEMENT :		
Objet Enduit	Planche de croquis n°	
DETAIL DES COUCHES DU PRELEVEMENT :		
Référence Couche	Description visuelle	Épaisseur (cm)
Fr1	Peinture non séparable + enduit plâtreux blanc en vrac non séparable	0
DETAIL DES RESULTATS :		
Référence Couche	PV analyse Amiante	Conclusion amiante
Fr1		Fibres d'amiante non détectées

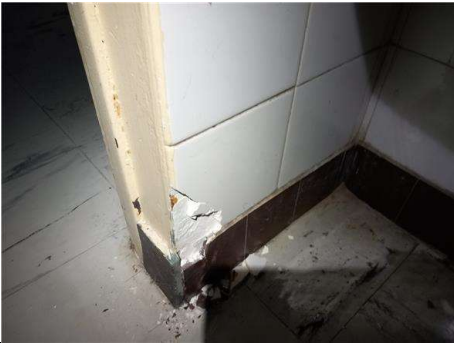
PRÉLÈVEMENT : P016		
Emplacement

Nom du client CHU LIMOGES	Numéro de dossier 60785-122962	Pièce ou local Sous-sol - Circulation n°1
Partie du composant Colle de Faïence	Date de prélèvement 25/01/2023	Nom de l'opérateur FOUGERON Gwen
Composant de la construction Cloisons - Toutes zones		
Résultat amiante Présence d'amiante (Fibres d'amiante de type chrysotile)		
DESCRIPTION DU PRÉLÈVEMENT :		
Objet	Planche de croquis n°	
Colle de Faïence		
DETAIL DES COUCHES DU PRELEVEMENT :		
Référence Couche	Description visuelle	Épaisseur (cm)
Fr1	Colle blanche	0
DETAIL DES RESULTATS :		
Référence Couche	PV analyse Amiante	Conclusion amiante
Fr1		Fibres d'amiante de type chrysotile

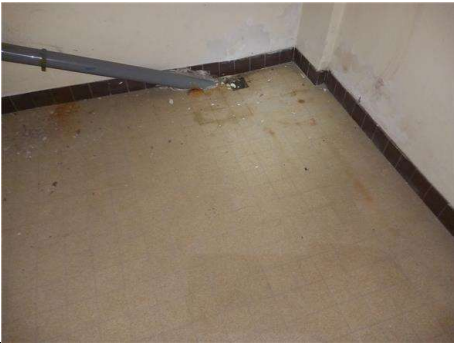
PRÉLÈVEMENT : P018		
Emplacement

Nom du client CHU LIMOGES	Numéro de dossier 60785-122962	Pièce ou local Sous-sol - Pièce n°5
Partie du composant Colle carrelage	Date de prélèvement 25/01/2023	Nom de l'opérateur FOUGERON Gwen
Composant de la construction Plancher - Toutes zones		
Résultat amiante Absence d'amiante		
DESCRIPTION DU PRÉLÈVEMENT :		
Objet	Planche de croquis n°	
Colle carrelage		
DETAIL DES COUCHES DU PRELEVEMENT :		
Référence Couche	Description visuelle	Épaisseur (cm)
Fr1	Colle grise	0
DETAIL DES RESULTATS :		
Référence Couche	PV analyse Amiante	Conclusion amiante
Fr1		Fibres d'amiante non détectées

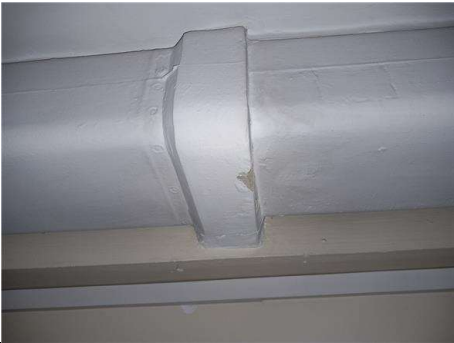
PRÉLÈVEMENT : P021		
Emplacement

Nom du client CHU LIMOGES	Numéro de dossier 60785-122962	Pièce ou local Sous-sol - Pièce n°6
Partie du composant Amiante ciment	Date de prélèvement 25/01/2023	Nom de l'opérateur FOUGERON Gwen
Composant de la construction Conduit de ventilation - Toutes zones		
Résultat amiante Présence d'amiante (Fibres d'amiante de type chrysotile)		
DESCRIPTION DU PRÉLÈVEMENT :		
Objet	Planche de croquis n°	
Amiante ciment		
DETAIL DES COUCHES DU PRELEVEMENT :		
Référence Couche	Description visuelle	Épaisseur (cm)
Fr1	Peintures multiples non séparable + fibrociment gris avec fibres visibles + matériau blanc non séparable	0
DETAIL DES RESULTATS :		
Référence Couche	PV analyse Amiante	Conclusion amiante
Fr1		Fibres d'amiante de type chrysotile

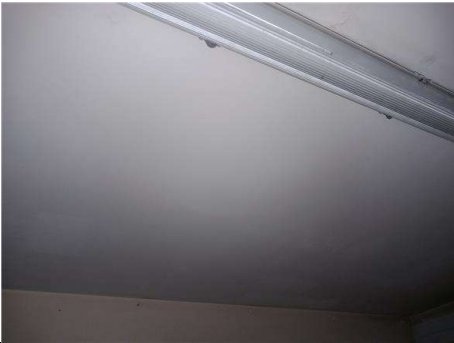
PRÉLÈVEMENT : P025		
Emplacement

Nom du client CHU LIMOGES	Numéro de dossier 60785-122962	Pièce ou local Sous-sol - Palier n°1
Partie du composant Enduit	Date de prélèvement 25/01/2023	Nom de l'opérateur FOUGERON Gwen
Composant de la construction Plafond - Toutes zones		
Résultat amiante Absence d'amiante		
DESCRIPTION DU PRÉLÈVEMENT :		
Objet Enduit	Planche de croquis n°	
DETAIL DES COUCHES DU PRELEVEMENT :		
Référence Couche	Description visuelle	Épaisseur (cm)
Fr1	Peinture non séparable + enduit plâtreux blanc en vrac non séparable	0
DETAIL DES RESULTATS :		
Référence Couche	PV analyse Amiante	Conclusion amiante
Fr1		Fibres d'amiante non détectées

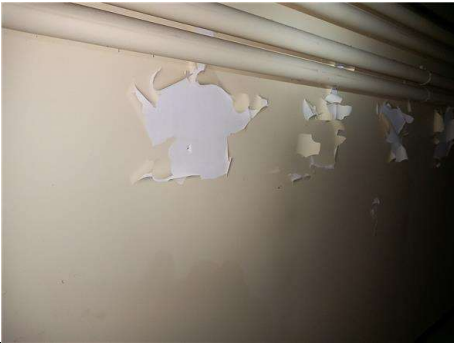
PRÉLÈVEMENT : P027		
Emplacement

Nom du client CHU LIMOGES	Numéro de dossier 60785-122962	Pièce ou local Sous-sol - Circulation n°2
Partie du composant Enduit	Date de prélèvement 25/01/2023	Nom de l'opérateur FOUGERON Gwen
Composant de la construction Mur - Toutes zones		
Résultat amiante Absence d'amiante		
DESCRIPTION DU PRÉLÈVEMENT :		
Objet Enduit	Planche de croquis n°	
DETAIL DES COUCHES DU PRELEVEMENT :		
Référence Couche	Description visuelle	Épaisseur (cm)
Fr1	Peinture non séparable + enduit plâtreux blanc en vrac non séparable	0
DETAIL DES RESULTATS :		
Référence Couche	PV analyse Amiante	Conclusion amiante
Fr1		Fibres d'amiante non détectées

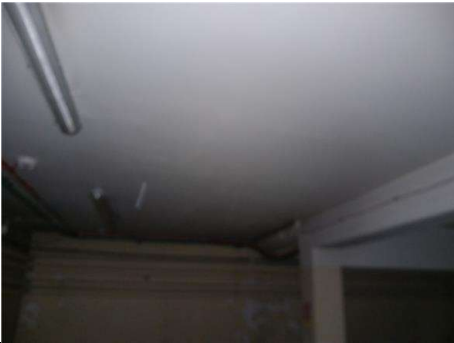
PRÉLÈVEMENT : P028		
Emplacement

Nom du client CHU LIMOGES	Numéro de dossier 60785-122962	Pièce ou local Sous-sol - Circulation n°2
Partie du composant Enduit	Date de prélèvement 25/01/2023	Nom de l'opérateur FOUGERON Gwen
Composant de la construction Plafond - Toutes zones		
Résultat amiante Absence d'amiante		
DESCRIPTION DU PRÉLÈVEMENT :		
Objet Enduit	Planche de croquis n°	
DETAIL DES COUCHES DU PRELEVEMENT :		
Référence Couche	Description visuelle	Épaisseur (cm)
Fr1	Peinture non séparable + enduit plâtreux blanc en vrac non séparable	0
DETAIL DES RESULTATS :		
Référence Couche	PV analyse Amiante	Conclusion amiante
Fr1		Fibres d'amiante non détectées

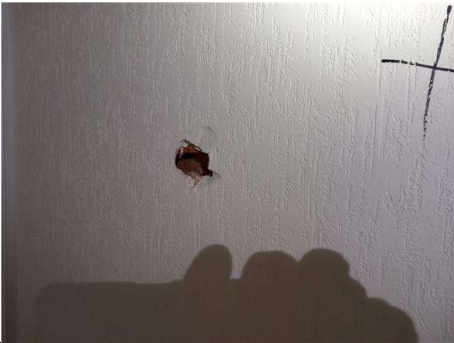
PRÉLÈVEMENT : P030		
Emplacement

Nom du client CHU LIMOGES	Numéro de dossier 60785-122962	Pièce ou local Sous-sol - Pièce n°7
Partie du composant enduit tapisserie	Date de prélèvement 25/01/2023	Nom de l'opérateur FOUGERON Gwen
Composant de la construction Cloisons - Toutes zones		
Résultat amiante Absence d'amiante		
DESCRIPTION DU PRÉLÈVEMENT :		
Objet enduit tapisserie	Planche de croquis n°	
DETAIL DES COUCHES DU PRELEVEMENT :		
Référence Couche	Description visuelle	Épaisseur (cm)
Fr1	Papier peint non séparable + enduit plâtreux blanc en vrac non séparable	0
DETAIL DES RESULTATS :		
Référence Couche	PV analyse Amiante	Conclusion amiante
Fr1		Fibres d'amiante non détectées

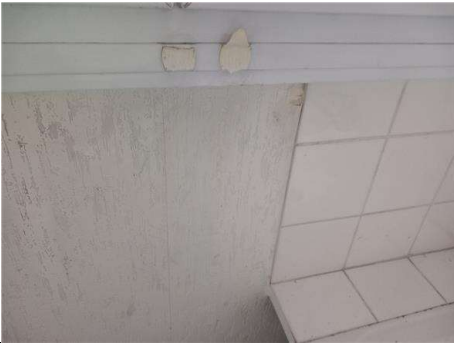
PRÉLÈVEMENT : P031		
Emplacement

Nom du client CHU LIMOGES	Numéro de dossier 60785-122962	Pièce ou local Sous-sol - Pièce n°7
Partie du composant Enduit tapisserie	Date de prélèvement 25/01/2023	Nom de l'opérateur FOUGERON Gwen
Composant de la construction Mur - Toutes zones		
Résultat amiante Absence d'amiante		
DESCRIPTION DU PRÉLÈVEMENT :		
Objet	Planche de croquis n°	
Enduit tapisserie		
DETAIL DES COUCHES DU PRELEVEMENT :		
Référence Couche	Description visuelle	Épaisseur (cm)
Fr1	Papier peint non séparable + enduit plâtreux blanc en vrac non séparable	0
DETAIL DES RESULTATS :		
Référence Couche	PV analyse Amiante	Conclusion amiante
Fr1		Fibres d'amiante non détectées

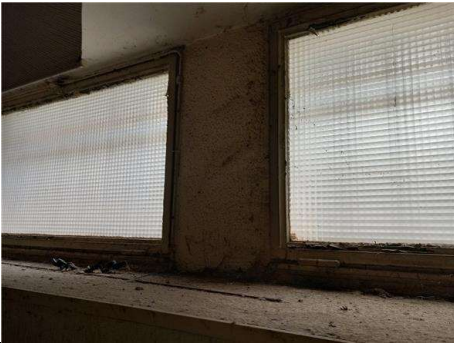
PRÉLÈVEMENT : P035		
Emplacement

Nom du client CHU LIMOGES	Numéro de dossier 60785-122962	Pièce ou local Sous-sol - Pièce n°9
Partie du composant Peinture	Date de prélèvement 25/01/2023	Nom de l'opérateur FOUGERON Gwen
Composant de la construction Fenêtre métal - Toutes zones		
Résultat amiante Absence d'amiante		
DESCRIPTION DU PRÉLÈVEMENT :		
Objet	Planche de croquis n°	
Peinture		
DETAIL DES COUCHES DU PRELEVEMENT :		
Référence Couche	Description visuelle	Épaisseur (cm)
Fr1	Peintures multiples en vrac	0
DETAIL DES RESULTATS :		
Référence Couche	PV analyse Amiante	Conclusion amiante
Fr1		Fibres d'amiante non détectées

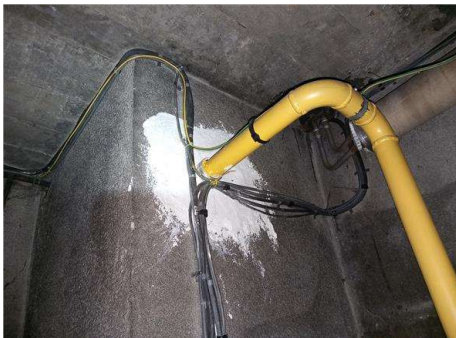
PRÉLÈVEMENT : P042		
Emplacement

Nom du client CHU LIMOGES	Numéro de dossier 60785-122962	Pièce ou local Sous-sol - Chaufferie
Partie du composant Enduit de rebouchage	Date de prélèvement 25/01/2023	Nom de l'opérateur FOUGERON Gwen
Composant de la construction Mur - Toutes zones		
Résultat amiante Absence d'amiante		
DESCRIPTION DU PRÉLÈVEMENT :		
Objet	Planche de croquis n°	
Enduit de rebouchage		
DETAIL DES COUCHES DU PRELEVEMENT :		
Référence Couche	Description visuelle	Épaisseur (cm)
Fr1	Enduit plâtreux blanc + matériau gris non séparable	0
DETAIL DES RESULTATS :		
Référence Couche	PV analyse Amiante	Conclusion amiante
Fr1		Fibres d'amiante non détectées

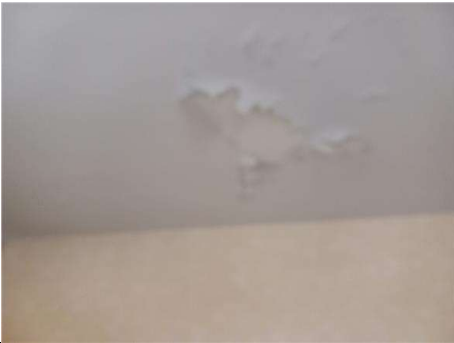
PRÉLÈVEMENT : P053		
Emplacement

Nom du client CHU LIMOGES	Numéro de dossier 60785-122962	Pièce ou local RDC - Bureau n°1
Partie du composant Enduit	Date de prélèvement 25/01/2023	Nom de l'opérateur FOUGERON Gwen
Composant de la construction Plafond - Toutes zones		
Résultat amiante Absence d'amiante		
DESCRIPTION DU PRÉLÈVEMENT :		
Objet Enduit	Planche de croquis n°	
DETAIL DES COUCHES DU PRELEVEMENT :		
Référence Couche	Description visuelle	Épaisseur (cm)
Fr1	Peinture non séparable + enduit plâtreux blanc	0
DETAIL DES RESULTATS :		
Référence Couche	PV analyse Amiante	Conclusion amiante
Fr1		Fibres d'amiante non détectées

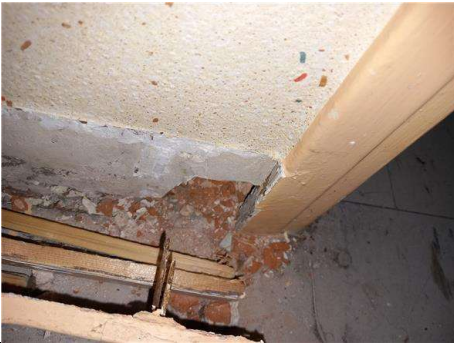
PRÉLÈVEMENT : P054		
Emplacement

Nom du client CHU LIMOGES	Numéro de dossier 60785-122962	Pièce ou local RDC - Bureau n°1
Partie du composant Joint pied de cloison	Date de prélèvement 25/01/2023	Nom de l'opérateur FOUGERON Gwen
Composant de la construction Cloisons - Toutes zones		
Résultat amiante Absence d'amiante		
DESCRIPTION DU PRÉLÈVEMENT :		
Objet	Planche de croquis n°	
Joint pied de cloison		
DETAIL DES COUCHES DU PRELEVEMENT :		
Référence Couche	Description visuelle	Épaisseur (cm)
Fr1	Matériau gris en faible quantité en vrac hétérogène non séparable + matériau fibreux marron avec poussières	0
DETAIL DES RESULTATS :		
Référence Couche	PV analyse Amiante	Conclusion amiante
Fr1		Fibres d'amiante non détectées

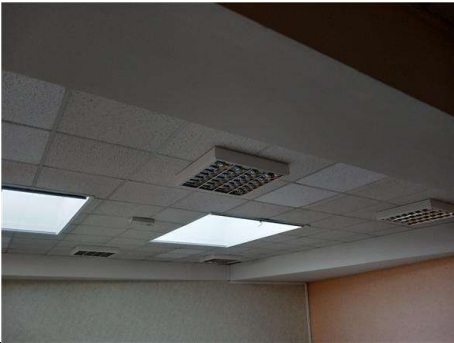
PRÉLÈVEMENT : P055		
Emplacement

Nom du client CHU LIMOGES	Numéro de dossier 60785-122962	Pièce ou local RDC - Salle
Partie du composant Panneaux de faux-plafond	Date de prélèvement 25/01/2023	Nom de l'opérateur FOUGERON Gwen
Composant de la construction Faux-plafond - Toutes zones		
Résultat amiante Absence d'amiante		
DESCRIPTION DU PRÉLÈVEMENT :		
Objet	Planche de croquis n°	
Panneaux de faux-plafond		
DETAIL DES COUCHES DU PRELEVEMENT :		
Référence Couche	Description visuelle	Épaisseur (cm)
Fr1	Enduit blanc non séparable + matériau fibreux beige	0
DETAIL DES RESULTATS :		
Référence Couche	PV analyse Amiante	Conclusion amiante
Fr1		Fibres d'amiante non détectées

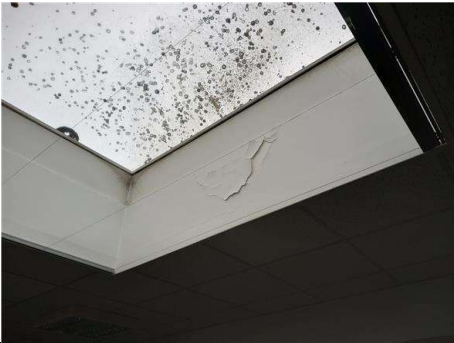
PRÉLÈVEMENT : P058		
Emplacement

Nom du client CHU LIMOGES	Numéro de dossier 60785-122962	Pièce ou local RDC - Salle
Partie du composant Enduit	Date de prélèvement 25/01/2023	Nom de l'opérateur FOUGERON Gwen
Composant de la construction Plafond - Toutes zones		
Résultat amiante Absence d'amiante		
DESCRIPTION DU PRÉLÈVEMENT :		
Objet Enduit	Planche de croquis n°	
DETAIL DES COUCHES DU PRELEVEMENT :		
Référence Couche	Description visuelle	Épaisseur (cm)
Fr1	Peinture non séparable + enduit plâtreux blanc en vrac non séparable	0
DETAIL DES RESULTATS :		
Référence Couche	PV analyse Amiante	Conclusion amiante
Fr1		Fibres d'amiante non détectées

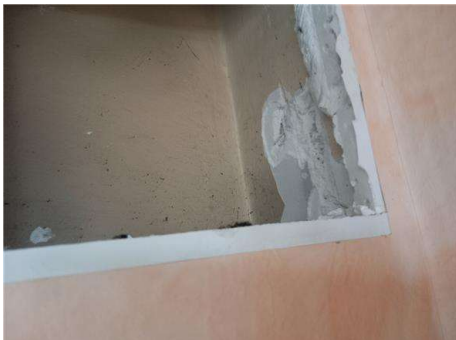
PRÉLÈVEMENT : P060		
Emplacement

Nom du client CHU LIMOGES	Numéro de dossier 60785-122962	Pièce ou local RDC - Salle
Partie du composant Enduit sous doublage	Date de prélèvement 25/01/2023	Nom de l'opérateur FOUGERON Gwen
Composant de la construction Mur - Toutes zones		
Résultat amiante Absence d'amiante		
DESCRIPTION DU PRÉLÈVEMENT :		
Objet	Planche de croquis n°	
Enduit sous doublage		
DETAIL DES COUCHES DU PRELEVEMENT :		
Référence Couche	Description visuelle	Épaisseur (cm)
Fr1	Peinture non séparable + enduit plâtreux blanc en vrac non séparable	0
DETAIL DES RESULTATS :		
Référence Couche	PV analyse Amiante	Conclusion amiante
Fr1		Fibres d'amiante non détectées

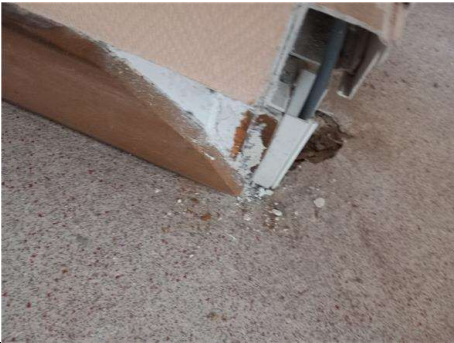
PRÉLÈVEMENT : P063		
Emplacement

Nom du client CHU LIMOGES	Numéro de dossier 60785-122962	Pièce ou local RDC - Palier
Partie du composant Colle	Date de prélèvement 25/01/2023	Nom de l'opérateur FOUGERON Gwen
Composant de la construction Plinthes - Toutes zones		
Résultat amiante Absence d'amiante		
DESCRIPTION DU PRÉLÈVEMENT :		
Objet Colle	Planche de croquis n°	
DETAIL DES COUCHES DU PRELEVEMENT :		
Référence Couche	Description visuelle	Épaisseur (cm)
Fr1	Colle beige + couche plâtreuse blanche non séparable	0
DETAIL DES RESULTATS :		
Référence Couche	PV analyse Amiante	Conclusion amiante
Fr1		Fibres d'amiante non détectées

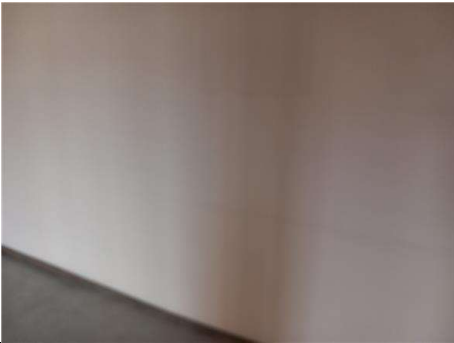
PRÉLÈVEMENT : P064		
Emplacement

Nom du client CHU LIMOGES	Numéro de dossier 60785-122962	Pièce ou local RDC - Palier
Partie du composant Enduit tapisserie	Date de prélèvement 25/01/2023	Nom de l'opérateur FOUGERON Gwen
Composant de la construction Mur - Toutes zones		
Résultat amiante Absence d'amiante		
DESCRIPTION DU PRÉLÈVEMENT :		
Objet	Planche de croquis n°	
Enduit tapisserie		
DETAIL DES COUCHES DU PRELEVEMENT :		
Référence Couche	Description visuelle	Épaisseur (cm)
Fr1	Papier peint non séparable + enduit plâtreux blanc en vrac non séparable	0
DETAIL DES RESULTATS :		
Référence Couche	PV analyse Amiante	Conclusion amiante
Fr1		Fibres d'amiante non détectées

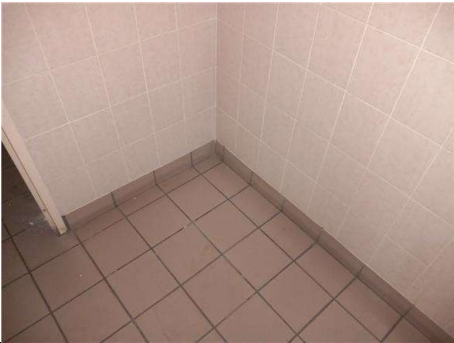
PRÉLÈVEMENT : P067		
Emplacement

Nom du client CHU LIMOGES	Numéro de dossier 60785-122962	Pièce ou local RDC - Sanitaire
Partie du composant Colle	Date de prélèvement 25/01/2023	Nom de l'opérateur FOUGERON Gwen
Composant de la construction Plinthes - Toutes zones		
Résultat amiante Absence d'amiante		
DESCRIPTION DU PRÉLÈVEMENT :		
Objet Colle	Planche de croquis n°	
DETAIL DES COUCHES DU PRELEVEMENT :		
Référence Couche	Description visuelle	Épaisseur (cm)
Fr1	Colle blanche + couche plâtreuse blanche non séparable	0
DETAIL DES RESULTATS :		
Référence Couche	PV analyse Amiante	Conclusion amiante
Fr1		Fibres d'amiante non détectées

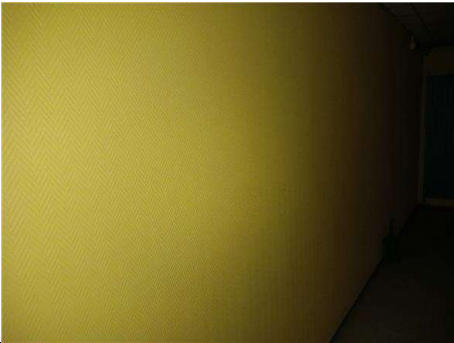
PRÉLÈVEMENT : P072		
Emplacement

Nom du client CHU LIMOGES	Numéro de dossier 60785-122962	Pièce ou local RDC - Circulation n°2
Partie du composant Enduit toile de verre	Date de prélèvement 25/01/2023	Nom de l'opérateur FOUGERON Gwen
Composant de la construction Cloisons - Toutes zones		
Résultat amiante Absence d'amiante		
DESCRIPTION DU PRÉLÈVEMENT :		
Objet Enduit toile de verre	Planche de croquis n°	
DETAIL DES COUCHES DU PRELEVEMENT :		
Référence Couche	Description visuelle	Épaisseur (cm)
Fr1	Peinture non séparable + toile fibreuse blanche non séparable + enduit plâtreux blanc non séparable	0
DETAIL DES RESULTATS :		
Référence Couche	PV analyse Amiante	Conclusion amiante
Fr1		Fibres d'amiante non détectées

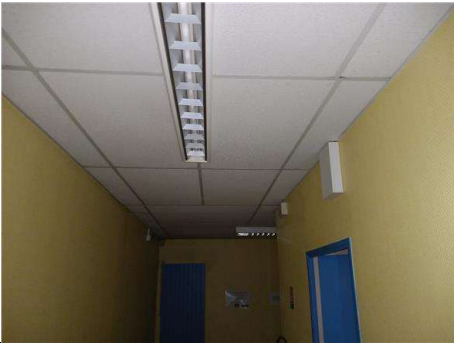
PRÉLÈVEMENT : P073		
Emplacement

Nom du client CHU LIMOGES	Numéro de dossier 60785-122962	Pièce ou local RDC - Circulation n°2
Partie du composant Panneaux de faux-plafond	Date de prélèvement 25/01/2023	Nom de l'opérateur FOUGERON Gwen
Composant de la construction Faux-plafond - Toutes zones		
Résultat amiante Absence d'amiante		
DESCRIPTION DU PRÉLÈVEMENT :		
Objet	Planche de croquis n°	
Panneaux de faux-plafond		
DETAIL DES COUCHES DU PRELEVEMENT :		
Référence Couche	Description visuelle	Épaisseur (cm)
Fr1	Enduit blanc non séparable + matériau fibreux beige avec poussières	0
DETAIL DES RESULTATS :		
Référence Couche	PV analyse Amiante	Conclusion amiante
Fr1		Fibres d'amiante non détectées

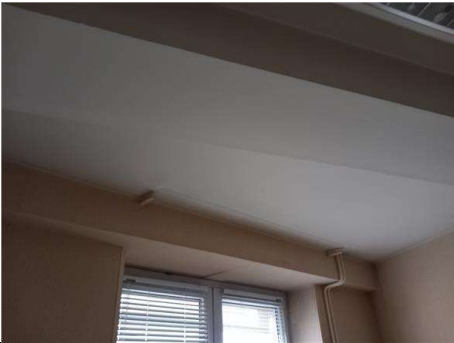
PRÉLÈVEMENT : P081		
Emplacement

Nom du client CHU LIMOGES	Numéro de dossier 60785-122962	Pièce ou local 1er - Bureau n°17
Partie du composant Enduit	Date de prélèvement 25/01/2023	Nom de l'opérateur FOUGERON Gwen
Composant de la construction Plafond - Toutes zones		
Résultat amiante Absence d'amiante		
DESCRIPTION DU PRÉLÈVEMENT :		
Objet Enduit	Planche de croquis n°	
DETAIL DES COUCHES DU PRELEVEMENT :		
Référence Couche	Description visuelle	Épaisseur (cm)
Fr1	Peinture non séparable + enduit plâtreux blanc en vrac non séparable	0
DETAIL DES RESULTATS :		
Référence Couche	PV analyse Amiante	Conclusion amiante
Fr1		Fibres d'amiante non détectées

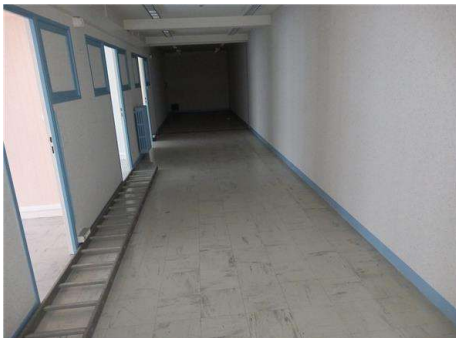
PRÉLÈVEMENT : P082		
Emplacement

Nom du client CHU LIMOGES	Numéro de dossier 60785-122962	Pièce ou local 1er - Circulation n°1
Partie du composant Dalle de sol colle Ragrée	Date de prélèvement 25/01/2023	Nom de l'opérateur FOUGERON Gwen
Composant de la construction Plancher - Toutes zones		
Résultat amiante Présence d'amiante (Fibres d'amiante de type chrysotile)		
DESCRIPTION DU PRÉLÈVEMENT :		
Objet	Planche de croquis n°	
Dalle de sol colle Ragrée		
DETAIL DES COUCHES DU PRELEVEMENT :		
Référence Couche	Description visuelle	Épaisseur (cm)
Fr1	Peinture non séparable + dalle dure cassante grise	0
Fr2	Colle bitumineuse noire non séparable + ragréage gris non séparable	0
DETAIL DES RESULTATS :		
Référence Couche	PV analyse Amiante	Conclusion amiante
Fr1		Fibres d'amiante de type chrysotile
Fr2		Fibres d'amiante de type chrysotile

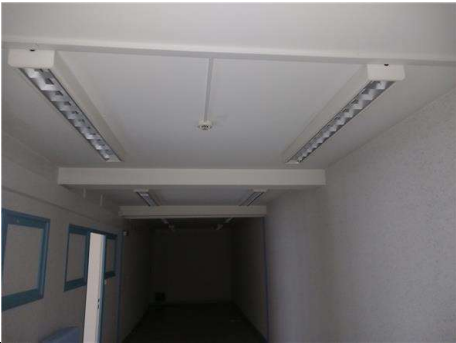
PRÉLÈVEMENT : P084		
Emplacement

Nom du client CHU LIMOGES	Numéro de dossier 60785-122962	Pièce ou local 1er - Circulation n°1
Partie du composant Enduit	Date de prélèvement 25/01/2023	Nom de l'opérateur FOUGERON Gwen
Composant de la construction Plafond - Toutes zones		
Résultat amiante Absence d'amiante		
DESCRIPTION DU PRÉLÈVEMENT :		
Objet Enduit	Planche de croquis n°	
DETAIL DES COUCHES DU PRELEVEMENT :		
Référence Couche	Description visuelle	Épaisseur (cm)
Fr1	Peinture non séparable + enduit plâtreux blanc	0
DETAIL DES RESULTATS :		
Référence Couche	PV analyse Amiante	Conclusion amiante
Fr1		Fibres d'amiante non détectées

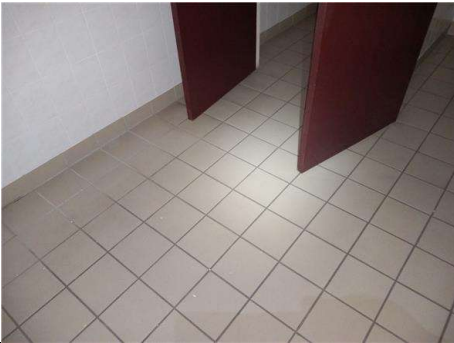
PRÉLÈVEMENT : P085		
Emplacement

Nom du client CHU LIMOGES	Numéro de dossier 60785-122962	Pièce ou local 1er - Sanitaire
Partie du composant Colle carrelage	Date de prélèvement 25/01/2023	Nom de l'opérateur FOUGERON Gwen
Composant de la construction Plancher - Toutes zones		
Résultat amiante Absence d'amiante		
DESCRIPTION DU PRÉLÈVEMENT :		
Objet	Planche de croquis n°	
Colle carrelage		
DETAIL DES COUCHES DU PRELEVEMENT :		
Référence Couche	Description visuelle	Épaisseur (cm)
Fr1	Colle grise non séparable + matériau gris non séparable	0
DETAIL DES RESULTATS :		
Référence Couche	PV analyse Amiante	Conclusion amiante
Fr1		Fibres d'amiante non détectées

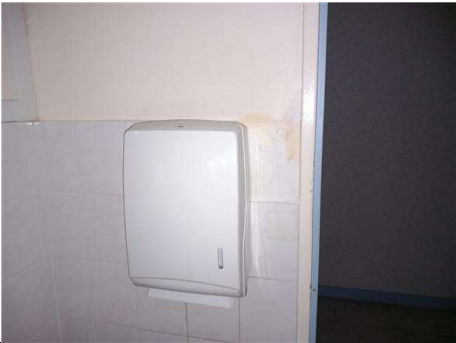
PRÉLÈVEMENT : P087		
Emplacement

Nom du client CHU LIMOGES	Numéro de dossier 60785-122962	Pièce ou local 1er - Sanitaire
Partie du composant Colle de faïence	Date de prélèvement 25/01/2023	Nom de l'opérateur FOUGERON Gwen
Composant de la construction Mur - Toutes zones		
Résultat amiante Absence d'amiante		
DESCRIPTION DU PRÉLÈVEMENT :		
Objet Colle de faïence	Planche de croquis n°	
DETAIL DES COUCHES DU PRELEVEMENT :		
Référence Couche	Description visuelle	Épaisseur (cm)
Fr1	Colle blanche	0
DETAIL DES RESULTATS :		
Référence Couche	PV analyse Amiante	Conclusion amiante
Fr1		Fibres d'amiante non détectées

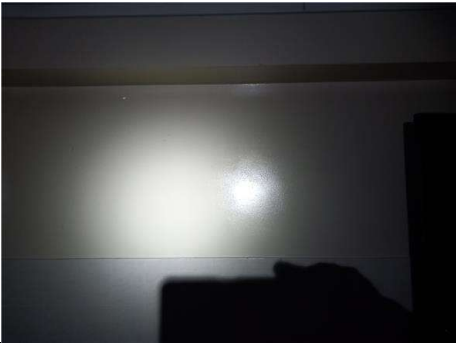
PRÉLÈVEMENT : P088		
Emplacement

Nom du client CHU LIMOGES	Numéro de dossier 60785-122962	Pièce ou local 1er - Sanitaire
Partie du composant Enduit	Date de prélèvement 25/01/2023	Nom de l'opérateur FOUGERON Gwen
Composant de la construction Mur - Toutes zones		
Résultat amiante Absence d'amiante		
DESCRIPTION DU PRÉLÈVEMENT :		
Objet Enduit	Planche de croquis n°	
DETAIL DES COUCHES DU PRELEVEMENT :		
Référence Couche	Description visuelle	Épaisseur (cm)
Fr1	Peinture non séparable + enduit plâtreux blanc en vrac non séparable	0
DETAIL DES RESULTATS :		
Référence Couche	PV analyse Amiante	Conclusion amiante
Fr1		Fibres d'amiante non détectées

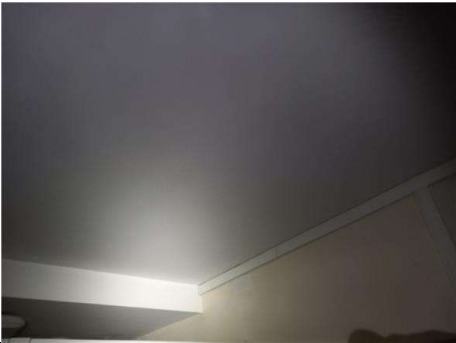
PRÉLÈVEMENT : P089		
Emplacement

Nom du client CHU LIMOGES	Numéro de dossier 60785-122962	Pièce ou local 1er - Sanitaire
Partie du composant Enduit	Date de prélèvement 25/01/2023	Nom de l'opérateur FOUGERON Gwen
Composant de la construction Plafond - Toutes zones		
Résultat amiante Absence d'amiante		
DESCRIPTION DU PRÉLÈVEMENT :		
Objet Enduit	Planche de croquis n°	
DETAIL DES COUCHES DU PRELEVEMENT :		
Référence Couche	Description visuelle	Épaisseur (cm)
Fr1	Peinture non séparable + enduit plâtreux blanc	0
DETAIL DES RESULTATS :		
Référence Couche	PV analyse Amiante	Conclusion amiante
Fr1		Fibres d'amiante non détectées

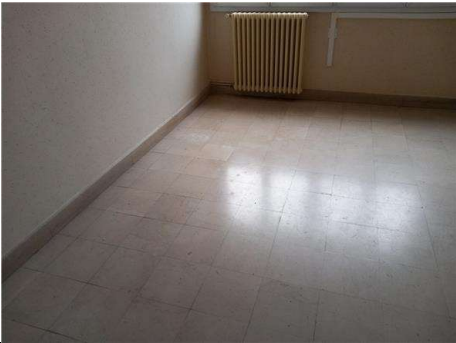
PRÉLÈVEMENT : P090		
Emplacement

Nom du client CHU LIMOGES	Numéro de dossier 60785-122962	Pièce ou local 1er - Palier
Partie du composant Colle carrelage	Date de prélèvement 25/01/2023	Nom de l'opérateur FOUGERON Gwen
Composant de la construction Plancher - Toutes zones		
Résultat amiante Absence d'amiante		
DESCRIPTION DU PRÉLÈVEMENT :		
Objet	Planche de croquis n°	
Colle carrelage		
DETAIL DES COUCHES DU PRELEVEMENT :		
Référence Couche	Description visuelle	Épaisseur (cm)
Fr1	Colle grise	0
DETAIL DES RESULTATS :		
Référence Couche	PV analyse Amiante	Conclusion amiante
Fr1		Fibres d'amiante non détectées

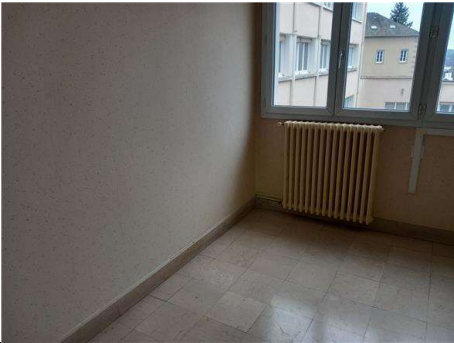
PRÉLÈVEMENT : P091		
Emplacement

Nom du client CHU LIMOGES	Numéro de dossier 60785-122962	Pièce ou local 1er - Palier
Partie du composant Colle	Date de prélèvement 25/01/2023	Nom de l'opérateur FOUGERON Gwen
Composant de la construction Plinthes - Toutes zones		
Résultat amiante Absence d'amiante		
DESCRIPTION DU PRÉLÈVEMENT :		
Objet Colle	Planche de croquis n°	
DETAIL DES COUCHES DU PRELEVEMENT :		
Référence Couche	Description visuelle	Épaisseur (cm)
Fr1	Colle blanche	0
DETAIL DES RESULTATS :		
Référence Couche	PV analyse Amiante	Conclusion amiante
Fr1		Fibres d'amiante non détectées

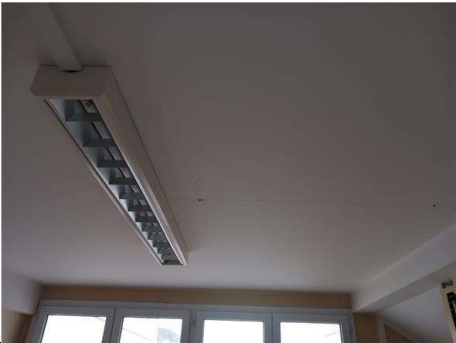
PRÉLÈVEMENT : P093		
Emplacement

Nom du client CHU LIMOGES	Numéro de dossier 60785-122962	Pièce ou local 1er - Palier
Partie du composant Enduit	Date de prélèvement 25/01/2023	Nom de l'opérateur FOUGERON Gwen
Composant de la construction Plafond - Toutes zones		
Résultat amiante Absence d'amiante		
DESCRIPTION DU PRÉLÈVEMENT :		
Objet Enduit	Planche de croquis n°	
DETAIL DES COUCHES DU PRELEVEMENT :		
Référence Couche	Description visuelle	Épaisseur (cm)
Fr1	Peinture non séparable + enduit plâtreux blanc en vrac non séparable	0
DETAIL DES RESULTATS :		
Référence Couche	PV analyse Amiante	Conclusion amiante
Fr1		Fibres d'amiante non détectées

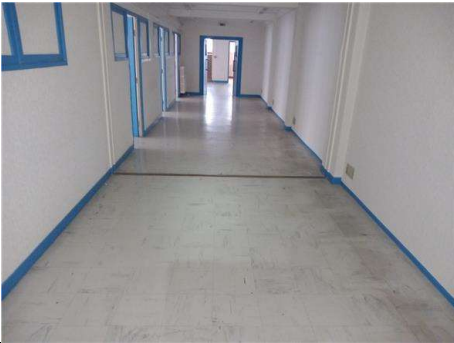
PRÉLÈVEMENT : P094		
Emplacement

Nom du client CHU LIMOGES	Numéro de dossier 60785-122962	Pièce ou local 1er - Circulation n°2
Partie du composant Dalle de sol colle Ragrée	Date de prélèvement 25/01/2023	Nom de l'opérateur FOUGERON Gwen
Composant de la construction Plancher - Toutes zones		
Résultat amiante Présence d'amiante (Fibres d'amiante de type chrysotile)		
DESCRIPTION DU PRÉLÈVEMENT :		
Objet	Planche de croquis n°	
Dalle de sol colle Ragrée		
DETAIL DES COUCHES DU PRELEVEMENT :		
Référence Couche	Description visuelle	Épaisseur (cm)
Fr1	Peinture non séparable + dalle dure cassante grise	0
Fr2	Colle bitumineuse noire non séparable + ragréage gris non séparable	0
DETAIL DES RESULTATS :		
Référence Couche	PV analyse Amiante	Conclusion amiante
Fr1		Fibres d'amiante de type chrysotile
Fr2		Fibres d'amiante de type chrysotile

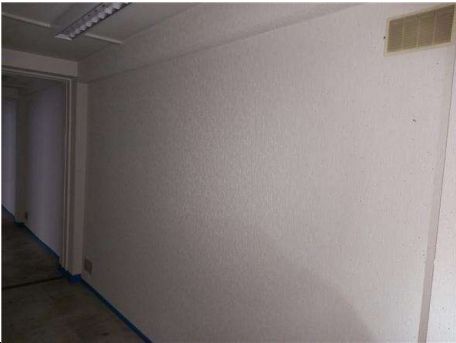
PRÉLÈVEMENT : P095		
Emplacement

Nom du client CHU LIMOGES	Numéro de dossier 60785-122962	Pièce ou local 1er - Circulation n°2
Partie du composant enduit tapisserie	Date de prélèvement 25/01/2023	Nom de l'opérateur FOUGERON Gwen
Composant de la construction Mur - Toutes zones		
Résultat amiante Absence d'amiante		
DESCRIPTION DU PRÉLÈVEMENT :		
Objet enduit tapisserie	Planche de croquis n°	
DETAIL DES COUCHES DU PRELEVEMENT :		
Référence Couche	Description visuelle	Épaisseur (cm)
Fr1	Papier peint non séparable + enduit plâtreux blanc en vrac non séparable	0
DETAIL DES RESULTATS :		
Référence Couche	PV analyse Amiante	Conclusion amiante
Fr1		Fibres d'amiante non détectées

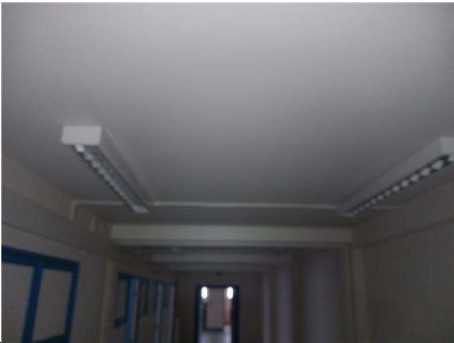
PRÉLÈVEMENT : P096		
Emplacement

Nom du client CHU LIMOGES	Numéro de dossier 60785-122962	Pièce ou local 1er - Circulation n°2
Partie du composant Enduit	Date de prélèvement 25/01/2023	Nom de l'opérateur FOUGERON Gwen
Composant de la construction Plafond - Toutes zones		
Résultat amiante Absence d'amiante		
DESCRIPTION DU PRÉLÈVEMENT :		
Objet Enduit	Planche de croquis n°	
DETAIL DES COUCHES DU PRELEVEMENT :		
Référence Couche	Description visuelle	Épaisseur (cm)
Fr1	Peinture non séparable + enduit plâtreux blanc en vrac non séparable	0
DETAIL DES RESULTATS :		
Référence Couche	PV analyse Amiante	Conclusion amiante
Fr1		Fibres d'amiante non détectées

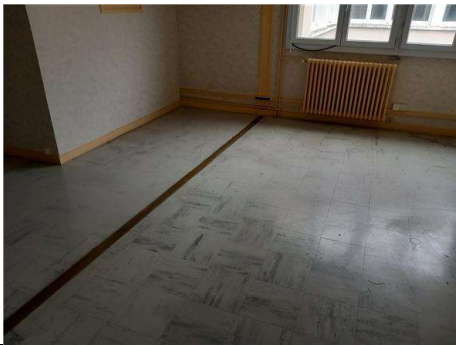
PRÉLÈVEMENT : P097		
Emplacement

Nom du client CHU LIMOGES	Numéro de dossier 60785-122962	Pièce ou local 1er - Bureau n°26
Partie du composant Dalle de sol colle Ragrée	Date de prélèvement 25/01/2023	Nom de l'opérateur FOUGERON Gwen
Composant de la construction Plancher - Toutes zones		
Résultat amiante Présence d'amiante (Fibres d'amiante de type chrysotile)		
DESCRIPTION DU PRÉLÈVEMENT :		
Objet	Planche de croquis n°	
Dalle de sol colle Ragrée		
DETAIL DES COUCHES DU PRELEVEMENT :		
Référence Couche	Description visuelle	Épaisseur (cm)
Fr1	Peinture non séparable + dalle dure cassante grise	0
Fr2	Colle bitumineuse noire non séparable + ragréage gris non séparable	0
DETAIL DES RESULTATS :		
Référence Couche	PV analyse Amiante	Conclusion amiante
Fr1		Fibres d'amiante de type chrysotile
Fr2		Fibres d'amiante de type chrysotile

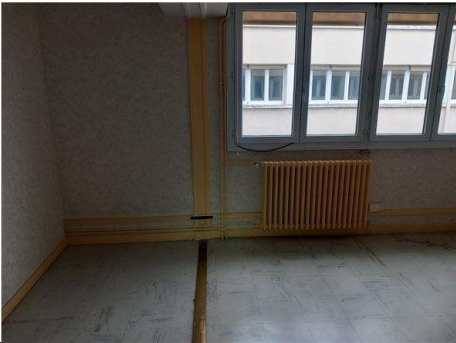
PRÉLÈVEMENT : P098		
Emplacement

Nom du client CHU LIMOGES	Numéro de dossier 60785-122962	Pièce ou local 1er - Bureau n°26
Partie du composant enduit tapisserie	Date de prélèvement 25/01/2023	Nom de l'opérateur FOUGERON Gwen
Composant de la construction Mur - Toutes zones		
Résultat amiante Présence d'amiante (Fibres d'amiante de type chrysotile)		
DESCRIPTION DU PRÉLÈVEMENT :		
Objet enduit tapisserie	Planche de croquis n°	
DETAIL DES COUCHES DU PRELEVEMENT :		
Référence Couche	Description visuelle	Épaisseur (cm)
Fr1	Papier peint non séparable + enduit plâtreux blanc en vrac non séparable	0
DETAIL DES RESULTATS :		
Référence Couche	PV analyse Amiante	Conclusion amiante
Fr1		Fibres d'amiante de type chrysotile

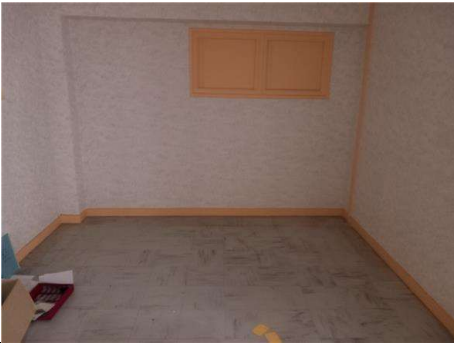
PRÉLÈVEMENT : P099		
Emplacement

Nom du client CHU LIMOGES	Numéro de dossier 60785-122962	Pièce ou local 1er - Bureau n°26
Partie du composant Enduit tapisserie	Date de prélèvement 25/01/2023	Nom de l'opérateur FOUGERON Gwen
Composant de la construction Cloisons - Toutes zones		
Résultat amiante Absence d'amiante		
DESCRIPTION DU PRÉLÈVEMENT :		
Objet	Planche de croquis n°	
Enduit tapisserie		
DETAIL DES COUCHES DU PRELEVEMENT :		
Référence Couche	Description visuelle	Épaisseur (cm)
Fr1	Papier peint non séparable + enduit plâtreux blanc en vrac non séparable	0
DETAIL DES RESULTATS :		
Référence Couche	PV analyse Amiante	Conclusion amiante
Fr1		Fibres d'amiante non détectées

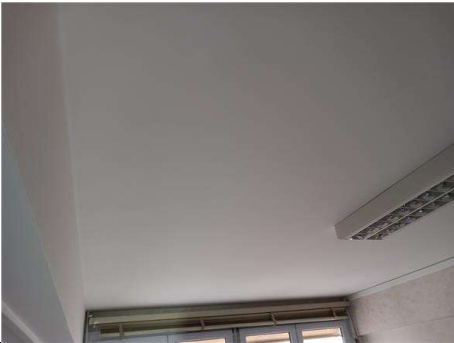
PRÉLÈVEMENT : P100		
Emplacement

Nom du client CHU LIMOGES	Numéro de dossier 60785-122962	Pièce ou local 1er - Bureau n°26
Partie du composant Enduit	Date de prélèvement 25/01/2023	Nom de l'opérateur FOUGERON Gwen
Composant de la construction Plafond - Toutes zones		
Résultat amiante Absence d'amiante		
DESCRIPTION DU PRÉLÈVEMENT :		
Objet Enduit	Planche de croquis n°	
DETAIL DES COUCHES DU PRELEVEMENT :		
Référence Couche	Description visuelle	Épaisseur (cm)
Fr1	Peinture non séparable + enduit plâtreux blanc en vrac non séparable	0
DETAIL DES RESULTATS :		
Référence Couche	PV analyse Amiante	Conclusion amiante
Fr1		Fibres d'amiante non détectées

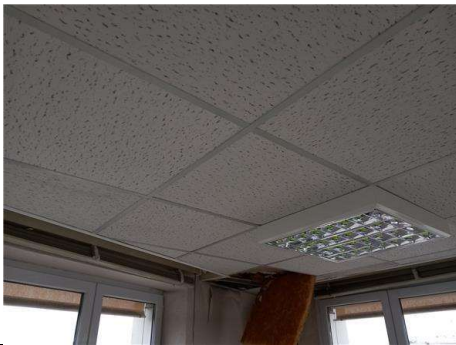
PRÉLÈVEMENT : P101		
Emplacement

Nom du client CHU LIMOGES	Numéro de dossier 60785-122962	Pièce ou local 2ème - Bureau n°53
Partie du composant Panneaux de faux-plafond	Date de prélèvement 25/01/2023	Nom de l'opérateur FOUGERON Gwen
Composant de la construction Faux-plafond - Toutes zones		
Résultat amiante Absence d'amiante		
DESCRIPTION DU PRÉLÈVEMENT :		
Objet	Planche de croquis n°	
Panneaux de faux-plafond		
DETAIL DES COUCHES DU PRELEVEMENT :		
Référence Couche	Description visuelle	Épaisseur (cm)
Fr1	Enduit blanc non séparable + matériau fibreux gris	0
DETAIL DES RESULTATS :		
Référence Couche	PV analyse Amiante	Conclusion amiante
Fr1		Fibres d'amiante non détectées

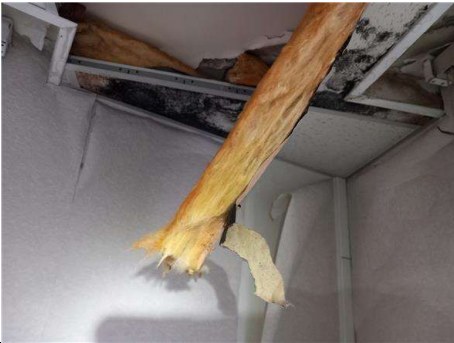
PRÉLÈVEMENT : P102		
Emplacement

Nom du client CHU LIMOGES	Numéro de dossier 60785-122962	Pièce ou local 2ème - Bureau n°53
Partie du composant Pare vapeur isolant	Date de prélèvement 25/01/2023	Nom de l'opérateur FOUGERON Gwen
Composant de la construction Plafond - Toutes zones		
Résultat amiante Absence d'amiante		
DESCRIPTION DU PRÉLÈVEMENT :		
Objet	Planche de croquis n°	
Pare vapeur isolant		
DETAIL DES COUCHES DU PRELEVEMENT :		
Référence Couche	Description visuelle	Épaisseur (cm)
Fr1	Papier bitumé + matériau fibreux jaune avec poussières non séparable	0
DETAIL DES RESULTATS :		
Référence Couche	PV analyse Amiante	Conclusion amiante
Fr1		Fibres d'amiante non détectées

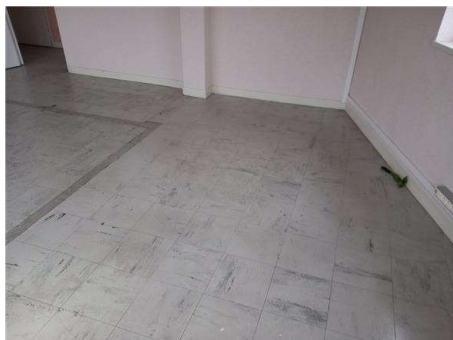
PRÉLÈVEMENT : P103

Nom du client CHU LIMOGES	Numéro de dossier 60785-122962	Pièce ou local 2ème - Bureau n°53
Partie du composant Dalle de sol colle Ragréage	Date de prélèvement 25/01/2023	Nom de l'opérateur FOUGERON Gwen
Composant de la construction Plancher - Toutes zones		
Résultat amiante Présence d'amiante (Fibres d'amiante de type chrysotile)		
DESCRIPTION DU PRÉLÈVEMENT :		
Objet Dalle de sol colle Ragréage	Planche de croquis n°	
DETAIL DES COUCHES DU PRELEVEMENT :		
Référence Couche	Description visuelle	Épaisseur (cm)
Fr1	Colle bitumineuse noire non séparable + ragréage gris non séparable + matériau blanc non séparable	0
Fr2	Dalle dure cassante grise	0
DETAIL DES RESULTATS :		
Référence Couche	PV analyse Amiante	Conclusion amiante
Fr1		Fibres d'amiante de type chrysotile
Fr2		Fibres d'amiante de type chrysotile

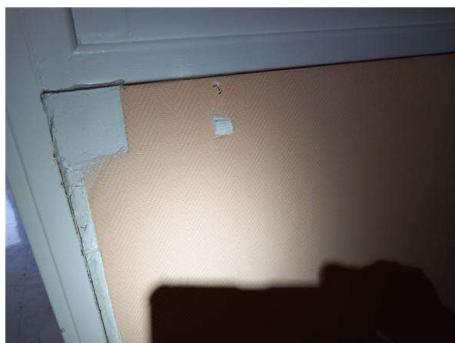
PRÉLÈVEMENT : P105

Nom du client CHU LIMOGES	Numéro de dossier 60785-122962	Pièce ou local 2ème - Bureau n°53
Partie du composant Enduit tapisserie	Date de prélèvement 25/01/2023	Nom de l'opérateur FOUGERON Gwen

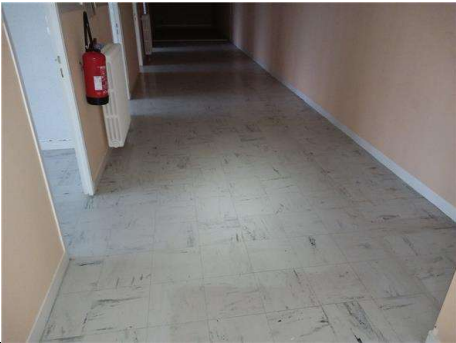
PRÉLÈVEMENT : P108		
Emplacement

Nom du client CHU LIMOGES	Numéro de dossier 60785-122962	Pièce ou local 2ème - Circulation n°2
Partie du composant Dalle de sol colle Ragréage	Date de prélèvement 25/01/2023	Nom de l'opérateur FOUGERON Gwen
Composant de la construction Plancher - Toutes zones		
Résultat amiante Présence d'amiante (Fibres d'amiante de type chrysotile)		
DESCRIPTION DU PRÉLÈVEMENT :		
Objet	Planche de croquis n°	
Dalle de sol colle Ragréage		
DETAIL DES COUCHES DU PRELEVEMENT :		
Référence Couche	Description visuelle	Épaisseur (cm)
Fr1	Colle polymère jaune non séparable + dalle dure cassante grise	0
Fr2	Colle bitumineuse noire	0
DETAIL DES RESULTATS :		
Référence Couche	PV analyse Amiante	Conclusion amiante
Fr1		Fibres d'amiante de type chrysotile
Fr2		Fibres d'amiante de type chrysotile

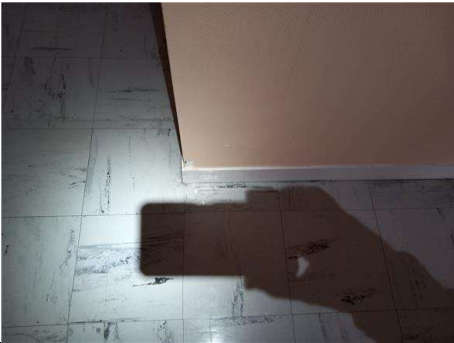
PRÉLÈVEMENT : P109		
Emplacement

Nom du client CHU LIMOGES	Numéro de dossier 60785-122962	Pièce ou local 2ème - Circulation n°2
Partie du composant enduit tapisserie	Date de prélèvement 25/01/2023	Nom de l'opérateur FOUGERON Gwen
Composant de la construction Mur - Toutes zones		
Résultat amiante Absence d'amiante		
DESCRIPTION DU PRÉLÈVEMENT :		
Objet enduit tapisserie	Planche de croquis n°	
DETAIL DES COUCHES DU PRELEVEMENT :		
Référence Couche	Description visuelle	Épaisseur (cm)
Fr1	Papier peint non séparable + enduit plâtreux blanc en vrac non séparable	0
DETAIL DES RESULTATS :		
Référence Couche	PV analyse Amiante	Conclusion amiante
Fr1		Fibres d'amiante non détectées

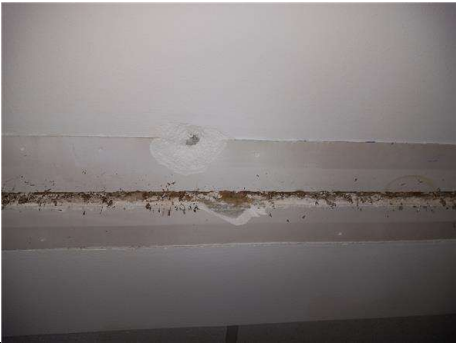
PRÉLÈVEMENT : P110		
Emplacement

Nom du client CHU LIMOGES	Numéro de dossier 60785-122962	Pièce ou local 2ème - Circulation n°2
Partie du composant Joint de dilatation	Date de prélèvement 25/01/2023	Nom de l'opérateur FOUGERON Gwen
Composant de la construction Plafond - Toutes zones		
Résultat amiante Absence d'amiante		
DESCRIPTION DU PRÉLÈVEMENT :		
Objet Joint de dilatation	Planche de croquis n°	
DETAIL DES COUCHES DU PRELEVEMENT :		
Référence Couche	Description visuelle	Épaisseur (cm)
Fr1	Matériau fibreux beige avec poussières	0
DETAIL DES RESULTATS :		
Référence Couche	PV analyse Amiante	Conclusion amiante
Fr1		Fibres d'amiante non détectées

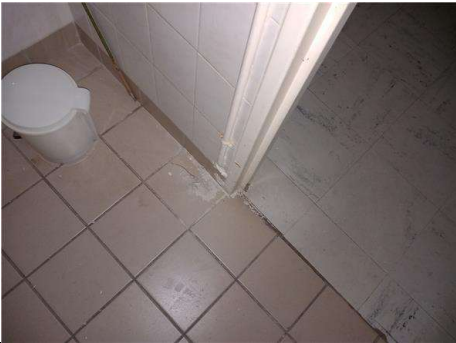
PRÉLÈVEMENT : P111		
Emplacement

Nom du client CHU LIMOGES	Numéro de dossier 60785-122962	Pièce ou local 2ème - Sanitaire
Partie du composant colle carrelage	Date de prélèvement 25/01/2023	Nom de l'opérateur FOUGERON Gwen
Composant de la construction Plancher - Toutes zones		
Résultat amiante Absence d'amiante		
DESCRIPTION DU PRÉLÈVEMENT :		
Objet	Planche de croquis n°	
colle carrelage		
DETAIL DES COUCHES DU PRELEVEMENT :		
Référence Couche	Description visuelle	Épaisseur (cm)
Fr1	Colle grise en vrac	0
DETAIL DES RESULTATS :		
Référence Couche	PV analyse Amiante	Conclusion amiante
Fr1		Fibres d'amiante non détectées

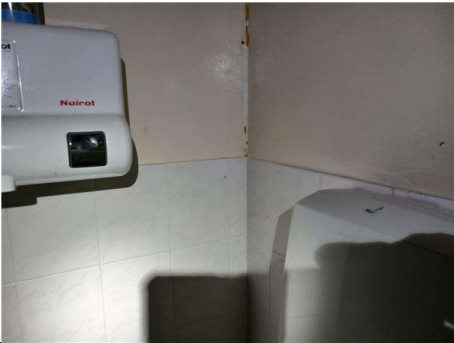
PRÉLÈVEMENT : P113		
Emplacement

Nom du client CHU LIMOGES	Numéro de dossier 60785-122962	Pièce ou local 2ème - Sanitaire
Partie du composant Colle de faïence	Date de prélèvement 25/01/2023	Nom de l'opérateur FOUGERON Gwen
Composant de la construction Mur - Toutes zones		
Résultat amiante Absence d'amiante		
DESCRIPTION DU PRÉLÈVEMENT :		
Objet Colle de faïence		Planche de croquis n°
DETAIL DES COUCHES DU PRELEVEMENT :		
Référence Couche	Description visuelle	Épaisseur (cm)
Fr1	Colle beige	0
DETAIL DES RESULTATS :		
Référence Couche	PV analyse Amiante	Conclusion amiante
Fr1		Fibres d'amiante non détectées

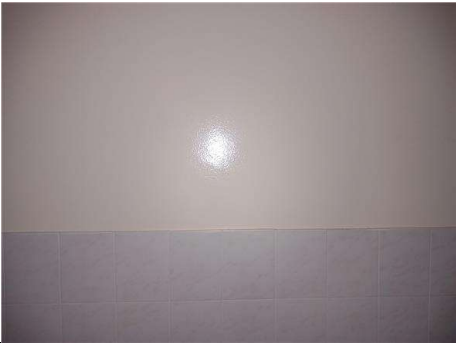
PRÉLÈVEMENT : P114		
Emplacement

Nom du client CHU LIMOGES	Numéro de dossier 60785-122962	Pièce ou local 2ème - Sanitaire
Partie du composant Enduit	Date de prélèvement 25/01/2023	Nom de l'opérateur FOUGERON Gwen
Composant de la construction Mur - Toutes zones		
Résultat amiante Absence d'amiante		
DESCRIPTION DU PRÉLÈVEMENT :		
Objet Enduit	Planche de croquis n°	
DETAIL DES COUCHES DU PRELEVEMENT :		
Référence Couche	Description visuelle	Épaisseur (cm)
Fr1	Peinture non séparable + enduit plâtreux blanc en vrac	0
DETAIL DES RESULTATS :		
Référence Couche	PV analyse Amiante	Conclusion amiante
Fr1		Fibres d'amiante non détectées

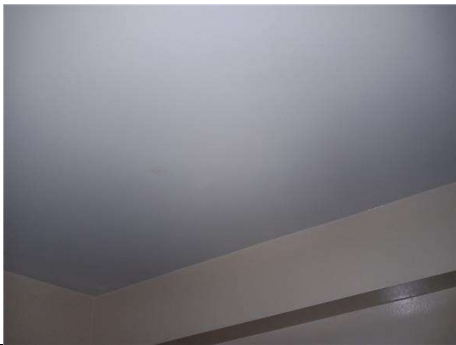
PRÉLÈVEMENT : P115		
Emplacement

Nom du client CHU LIMOGES	Numéro de dossier 60785-122962	Pièce ou local 2ème - Sanitaire
Partie du composant Enduit	Date de prélèvement 25/01/2023	Nom de l'opérateur FOUGERON Gwen
Composant de la construction Plafond - Toutes zones		
Résultat amiante Absence d'amiante		
DESCRIPTION DU PRÉLÈVEMENT :		
Objet Enduit	Planche de croquis n°	
DETAIL DES COUCHES DU PRELEVEMENT :		
Référence Couche	Description visuelle	Épaisseur (cm)
Fr1	Peinture non séparable + enduit plâtreux blanc en vrac	0
DETAIL DES RESULTATS :		
Référence Couche	PV analyse Amiante	Conclusion amiante
Fr1		Fibres d'amiante non détectées

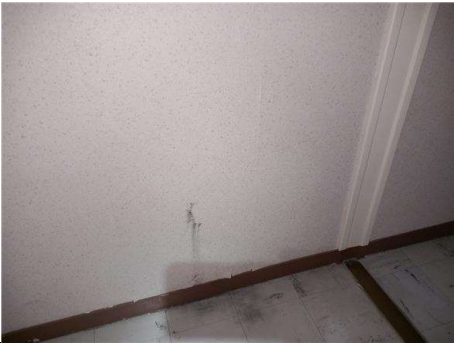
PRÉLÈVEMENT : P117		
Emplacement

Nom du client CHU LIMOGES	Numéro de dossier 60785-122962	Pièce ou local 2ème - Circulation n°1
Partie du composant Enduit tapisserie	Date de prélèvement 25/01/2023	Nom de l'opérateur FOUGERON Gwen
Composant de la construction Cloisons - Toutes zones		
Résultat amiante Absence d'amiante		
DESCRIPTION DU PRÉLÈVEMENT :		
Objet	Planche de croquis n°	
Enduit tapisserie		
DETAIL DES COUCHES DU PRELEVEMENT :		
Référence Couche	Description visuelle	Épaisseur (cm)
Fr1	Papier peint non séparable + enduit plâtreux blanc en vrac non séparable	0
DETAIL DES RESULTATS :		
Référence Couche	PV analyse Amiante	Conclusion amiante
Fr1		Fibres d'amiante non détectées

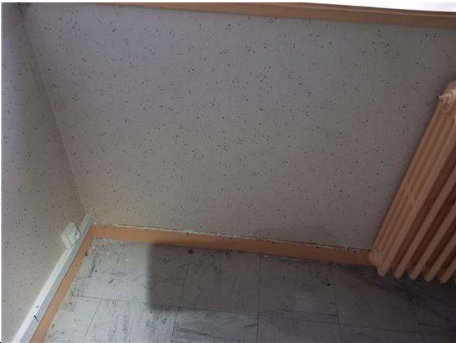
PRÉLÈVEMENT : P119		
Emplacement

Nom du client CHU LIMOGES	Numéro de dossier 60785-122962	Pièce ou local 2ème - Bureau n°37
Partie du composant Enduit tapisserie	Date de prélèvement 25/01/2023	Nom de l'opérateur FOUGERON Gwen
Composant de la construction Mur - Toutes zones		
Résultat amiante Absence d'amiante		
DESCRIPTION DU PRÉLÈVEMENT :		
Objet	Planche de croquis n°	
Enduit tapisserie		
DETAIL DES COUCHES DU PRELEVEMENT :		
Référence Couche	Description visuelle	Épaisseur (cm)
Fr1	Papier peint non séparable + enduit plâtreux blanc en vrac non séparable	0
DETAIL DES RESULTATS :		
Référence Couche	PV analyse Amiante	Conclusion amiante
Fr1		Fibres d'amiante non détectées

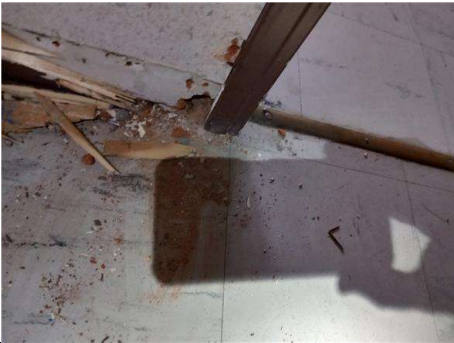
PRÉLÈVEMENT : P120		
Emplacement

Nom du client CHU LIMOGES	Numéro de dossier 60785-122962	Pièce ou local 2ème - Bureau n°37
Partie du composant Enduit tapisserie	Date de prélèvement 25/01/2023	Nom de l'opérateur FOUGERON Gwen
Composant de la construction Cloisons - Toutes zones		
Résultat amiante Absence d'amiante		
DESCRIPTION DU PRÉLÈVEMENT :		
Objet	Planche de croquis n°	
Enduit tapisserie		
DETAIL DES COUCHES DU PRELEVEMENT :		
Référence Couche	Description visuelle	Épaisseur (cm)
Fr1	Papier peint non séparable + enduit plâtreux blanc en vrac non séparable	0
DETAIL DES RESULTATS :		
Référence Couche	PV analyse Amiante	Conclusion amiante
Fr1		Fibres d'amiante non détectées

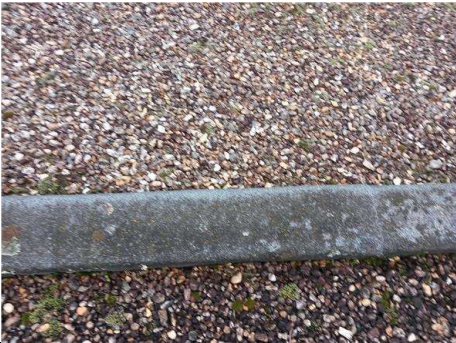
PRÉLÈVEMENT : P125		
Emplacement

Nom du client CHU LIMOGES	Numéro de dossier 60785-122962	Pièce ou local Extérieur - Machinerie asc
Partie du composant Plaquette ascenseur	Date de prélèvement 25/01/2023	Nom de l'opérateur FOUGERON Gwen
Composant de la construction Machinerie - Toutes zones		
Résultat amiante Présence d'amiante (Fibres d'amiante de type chrysotile)		
DESCRIPTION DU PRÉLÈVEMENT :		
Objet	Planche de croquis n°	
Plaquette ascenseur		
DETAIL DES COUCHES DU PRELEVEMENT :		
Référence Couche	Description visuelle	Épaisseur (cm)
Fr1	Matériau fibreux marron avec fibres visibles avec poussières	0
DETAIL DES RESULTATS :		
Référence Couche	PV analyse Amiante	Conclusion amiante
Fr1		Fibres d'amiante de type chrysotile

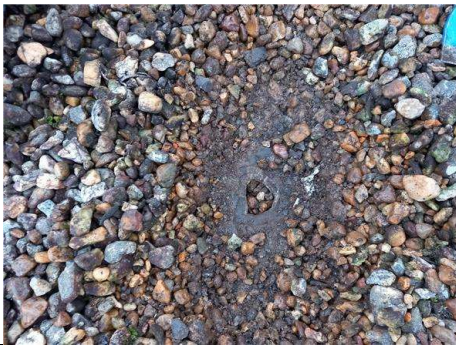
PRÉLÈVEMENT : P126		
Emplacement

Nom du client CHU LIMOGES	Numéro de dossier 60785-122962	Pièce ou local Extérieur - Toiture 2 eme
Partie du composant Relevée bitumineuse	Date de prélèvement 25/01/2023	Nom de l'opérateur FOUGERON Gwen
Composant de la construction Toiture - Toutes zones		
Résultat amiante Absence d'amiante		
DESCRIPTION DU PRÉLÈVEMENT :		
Objet	Planche de croquis n°	
Relevée bitumineuse		
DETAIL DES COUCHES DU PRELEVEMENT :		
Référence Couche	Description visuelle	Épaisseur (cm)
Fr1	Matériau bitumineux noir	0
DETAIL DES RESULTATS :		
Référence Couche	PV analyse Amiante	Conclusion amiante
Fr1		Fibres d'amiante non détectées
