Rapport de mission de repérage des matériaux et produits contenant de l'amiante à intégrer au dossier technique «amiante»

Adresse : **Centre Ressources Autisme
Hôpital Le Cluzeau
87000 LIMOGES**
Étage : **Tous**
Bâtiment : **A/B**
Nature du bâtiment : **Bâtiment**
Cat. du bâtiment : **Autres**

Rapport N° : **60785-122962 A**

Date d'établissement du rapport :
Fait à **ARTIGUES-PRÈS-BORDEAUX** le **21/02/2023**
Cabinet : **Apave Diagnostics**
Nom du diagnostiqueur : **FOUGERON Gwen**

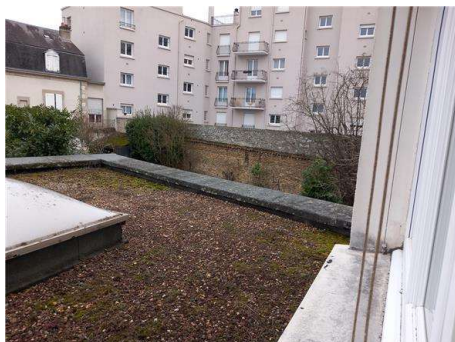
PRÉLÈVEMENT : P127

Nom du client CHU LIMOGES	Numéro de dossier 60785-122962	Pièce ou local Extérieur - Toiture 2 eme
Partie du composant Etanchéité	Date de prélèvement 25/01/2023	Nom de l'opérateur FOUGERON Gwen
Composant de la construction Toiture - Toutes zones		
Résultat amiante Absence d'amiante		
DESCRIPTION DU PRÉLÈVEMENT :		
Objet Etanchéité	Planche de croquis n°	
DETAIL DES COUCHES DU PRELEVEMENT :		
Référence Couche	Description visuelle	Épaisseur (cm)
Fr1	Matériau bitumineux noir avec gravillons et aluminium	0
DETAIL DES RESULTATS :		
Référence Couche	PV analyse Amiante	Conclusion amiante
Fr1		Fibres d'amiante non détectées

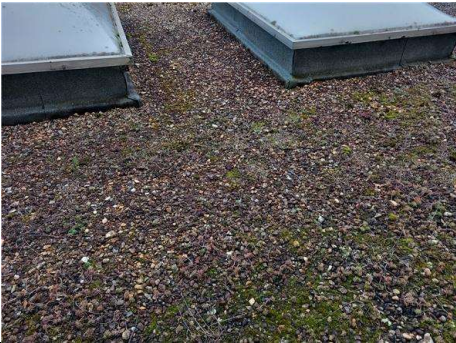
PRÉLÈVEMENT : P128		
Emplacement

Nom du client CHU LIMOGES	Numéro de dossier 60785-122962	Pièce ou local Extérieur - Toiture 1er
Partie du composant Relevée bitumineuse	Date de prélèvement 25/01/2023	Nom de l'opérateur FOUGERON Gwen
Composant de la construction Toiture - Toutes zones		
Résultat amiante Absence d'amiante		
DESCRIPTION DU PRÉLÈVEMENT :		
Objet	Planche de croquis n°	
Relevée bitumineuse		
DETAIL DES COUCHES DU PRELEVEMENT :		
Référence Couche	Description visuelle	Épaisseur (cm)
Fr1	Matériau bitumineux noir avec gravillons	0
DETAIL DES RESULTATS :		
Référence Couche	PV analyse Amiante	Conclusion amiante
Fr1		Fibres d'amiante non détectées

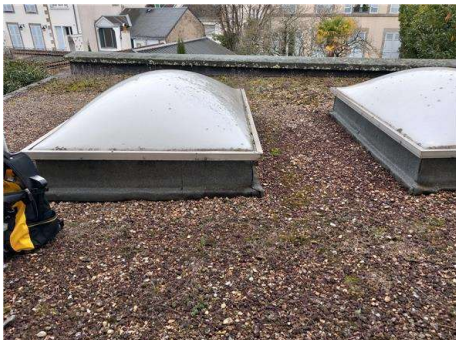
PRÉLÈVEMENT : P129		
Emplacement

Nom du client CHU LIMOGES	Numéro de dossier 60785-122962	Pièce ou local Extérieur - Toiture 1er
Partie du composant Etanchéité	Date de prélèvement 25/01/2023	Nom de l'opérateur FOUGERON Gwen
Composant de la construction Toiture - Toutes zones		
Résultat amiante Absence d'amiante		
DESCRIPTION DU PRÉLÈVEMENT :		
Objet	Planche de croquis n°	
Etanchéité		
DETAIL DES COUCHES DU PRELEVEMENT :		
Référence Couche	Description visuelle	Épaisseur (cm)
Fr1	Matériau bitumineux noir avec gravillons	0
DETAIL DES RESULTATS :		
Référence Couche	PV analyse Amiante	Conclusion amiante
Fr1		Fibres d'amiante non détectées

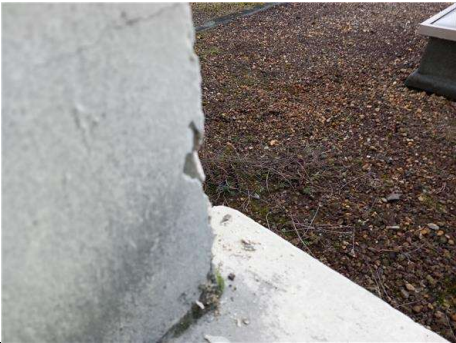
PRÉLÈVEMENT : P130		
Emplacement

Nom du client CHU LIMOGES	Numéro de dossier 60785-122962	Pièce ou local Extérieur - Toiture 1er
Partie du composant Relevée bitumineuse	Date de prélèvement 25/01/2023	Nom de l'opérateur FOUGERON Gwen
Composant de la construction Skydome - Toutes zones		
Résultat amiante Absence d'amiante		
DESCRIPTION DU PRÉLÈVEMENT :		
Objet	Planche de croquis n°	
Relevée bitumineuse		
DETAIL DES COUCHES DU PRELEVEMENT :		
Référence Couche	Description visuelle	Épaisseur (cm)
Fr1	Matériau bitumineux noir avec gravillons	0
DETAIL DES RESULTATS :		
Référence Couche	PV analyse Amiante	Conclusion amiante
Fr1		Fibres d'amiante non détectées

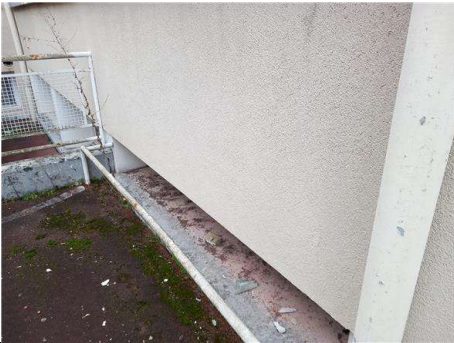
PRÉLÈVEMENT : P132		
Emplacement

PRÉLÈVEMENT : P131		
Emplacement  		
Nom du client CHU LIMOGES	Numéro de dossier 60785-122962	Pièce ou local Extérieur - Façade
Partie du composant Amiante ciment	Date de prélèvement 25/01/2023	Nom de l'opérateur FOUGERON Gwen
Composant de la construction Conduit de fluide - Toutes zones		
Résultat amiante Présence d'amiante (Fibres d'amiante de type chrysotile)		
DESCRIPTION DU PRÉLÈVEMENT :		
Objet	Planche de croquis n°	
Amiante ciment		
DETAIL DES COUCHES DU PRELEVEMENT :		
Référence Couche	Description visuelle	Épaisseur (cm)
Fr1	Fibrociment gris avec fibres visibles	0
DETAIL DES RESULTATS :		
Référence Couche	PV analyse Amiante	Conclusion amiante
Fr1		Fibres d'amiante de type chrysotile

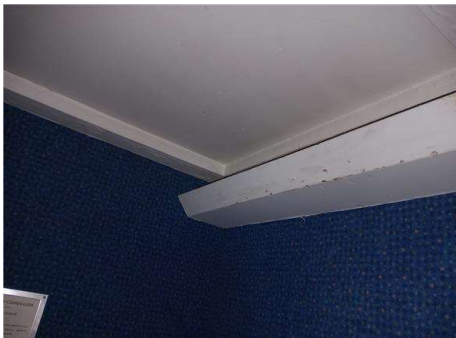
PRÉLÈVEMENT : P134		
Emplacement

Nom du client CHU LIMOGES	Numéro de dossier 60785-122962	Pièce ou local Sous-sol - Tremie asc
Partie du composant Peinture	Date de prélèvement 25/01/2023	Nom de l'opérateur FOUGERON Gwen
Composant de la construction Porte intérieur - Toutes zones		
Résultat amiante Absence d'amiante		
DESCRIPTION DU PRÉLÈVEMENT :		
Objet Peinture	Planche de croquis n°	
DETAIL DES COUCHES DU PRELEVEMENT :		
Référence Couche	Description visuelle	Épaisseur (cm)
Fr1	Peintures multiples en vrac	0
DETAIL DES RESULTATS :		
Référence Couche	PV analyse Amiante	Conclusion amiante
Fr1		Fibres d'amiante non détectées

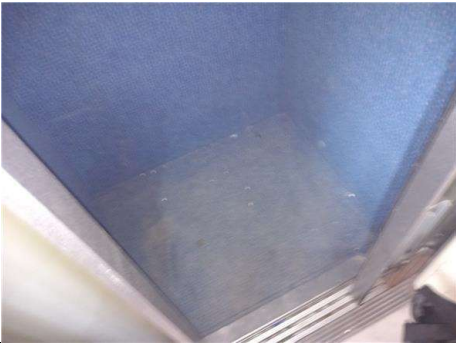
PRÉLÈVEMENT : P135		
Emplacement

Nom du client CHU LIMOGES	Numéro de dossier 60785-122962	Pièce ou local Sous-sol - Tremie asc
Partie du composant Peinture plafond	Date de prélèvement 25/01/2023	Nom de l'opérateur FOUGERON Gwen
Composant de la construction Cabine d'ascenseur n°1 - Toutes zones		
Résultat amiante Absence d'amiante		
DESCRIPTION DU PRÉLÈVEMENT :		
Objet	Planche de croquis n°	
Peinture plafond		
DETAIL DES COUCHES DU PRELEVEMENT :		
Référence Couche	Description visuelle	Épaisseur (cm)
Fr1	Peintures multiples en vrac	0
DETAIL DES RESULTATS :		
Référence Couche	PV analyse Amiante	Conclusion amiante
Fr1		Fibres d'amiante non détectées
