## Rapport de mission de repérage des matériaux et produits contenant de l'amiante avant réalisation de travaux

Arrêté du 16/07/2019

Numéro de rapport	2756-CHAM A
Propriétaire	Monsieur GCS Formation en Santé
Donneur d'ordre	Monsieur GCS Formation en Santé
Adresse de l'immeuble	4 rue de l'ancien calvaire 62600 BERCK
Bâtiment ou installation	Bâtiment
Date de la commande	17/09/2024
La ou le(s) date(s) d'exécution du repérage	26/09/2024
Date d'émission du rapport de repérage	26/11/2024
Référence du programme de travaux défini par le donneur d'ordre

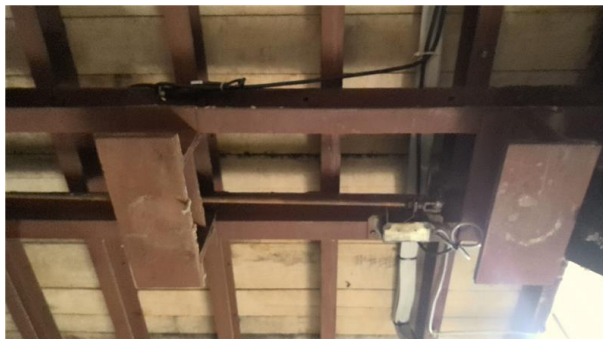
### ELEMENT : Plancher

Nom du client	Numéro de dossier	Localisation
GCS Formation en Santé (Monsieur)	2756-CHAM	Ascenseur Plancher - Sol ascenseur
Nom de l'opérateur	Date de prélèvement	Matériau
DETRUE Yannick		Bois
Résultat amiante		
absence d'amiante

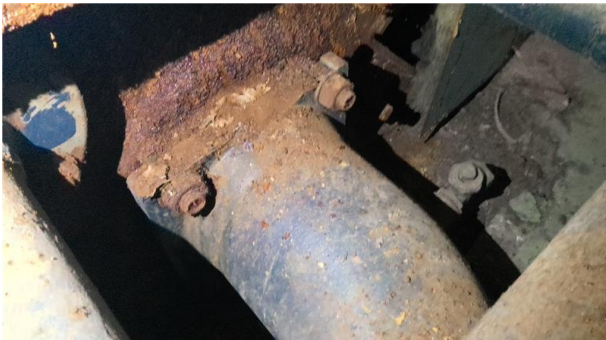
ELEMENT : Chaudière façade arrière bas		
Emplacement

Nom du client	Numéro de dossier	Localisation
GCS Formation en Santé (Monsieur)	2756-CHAM	1er SS - Chaufferie Chaudière façade arrière bas - Centre
Nom de l'opérateur	Date de prélèvement	Matériau
DETRUE Yannick		Joint d'étanchéité fibre
Résultat amiante		
Présence d'amiante ( )

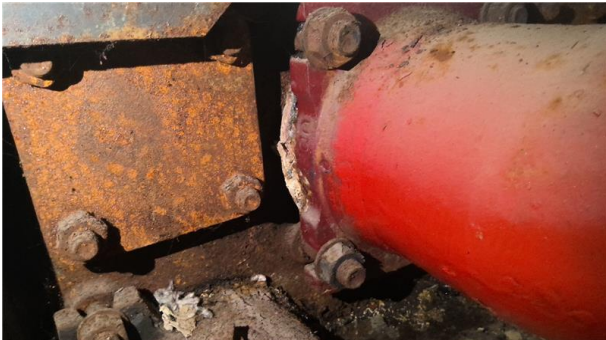
PRELEVEMENT : P003				
Emplacement

<b>Nom du client</b>	<b>Numéro de dossier</b>	<b>Localisation</b>		
GCS Formation en Santé (Monsieur)	2756-CHAM	1er SS - Chaufferie Chaudière face arrière haut - Centre		
<b>Nom de l'opérateur</b>	<b>Date de prélèvement</b>	<b>Matériau</b>		
DETRUE Yannick	26/09/2024	Joint d'étanchéité fibre		
<b>Résultat amiante</b>				
Présence d'amiante (Fibres d'amiante de type chrysotile)				
<b>DESCRIPTION DU PRELEVEMENT :</b>				
<b>Objet</b>		<b>Support</b>	<b>Taille</b>	
Joint d'étanchéité fibre			0 cm

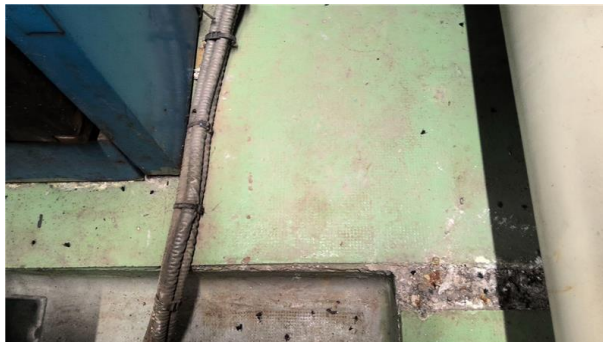
#### PRELEVEMENT : P004

Nom du client	Numéro de dossier	Localisation
GCS Formation en Santé (Monsieur)	2756-CHAM	1er SS - Chaufferie Dalle - Sol
Nom de l'opérateur	Date de prélèvement	Matériau
DETRUE Yannick	26/09/2024	Béton

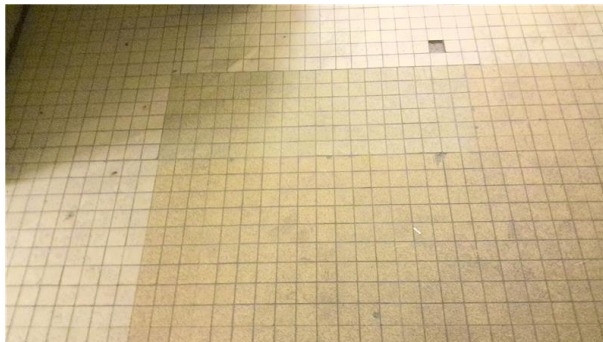
#### PRELEVEMENT : P007

Nom du client	Numéro de dossier	Localisation
GCS Formation en Santé (Monsieur)	2756-CHAM	1er SS - Local Plancher - Sol
Nom de l'opérateur	Date de prélèvement	Matériau
DETRUE Yannick	26/09/2024	Colle de carrelage

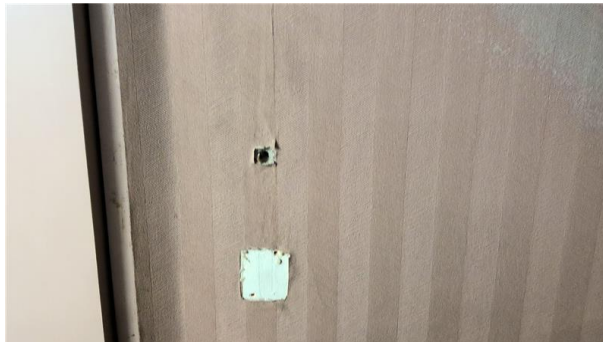
#### PRELEVEMENT : P011

Nom du client	Numéro de dossier	Localisation
GCS Formation en Santé (Monsieur)	2756-CHAM	1er SS - Hall n°1 Mur - Toutes zones
Nom de l'opérateur	Date de prélèvement	Matériau
DETRUE Yannick	26/09/2024	Enduit ciment sur béton

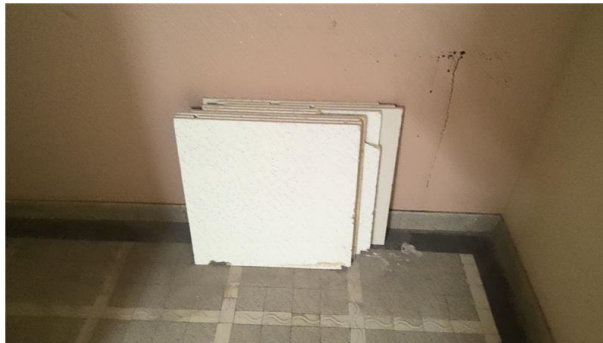
## PRELEVEMENT : P012

Nom du client	Numéro de dossier	Localisation
GCS Formation en Santé (Monsieur)	2756-CHAM	1er SS - Hall n°1 Faux-plafond - Dépôt sur sol
Nom de l'opérateur	Date de prélèvement	Matériau
DETRUE Yannick	26/09/2024	Dalle de faux-plafond

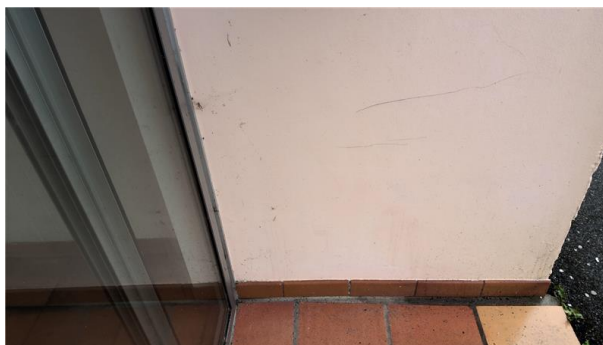
## PRELEVEMENT : P013

Nom du client	Numéro de dossier	Localisation
GCS Formation en Santé (Monsieur)	2756-CHAM	RDC - Entrée Mur - A
Nom de l'opérateur	Date de prélèvement	Matériau
DETRUE Yannick	26/09/2024	Enduit ciment sur béton

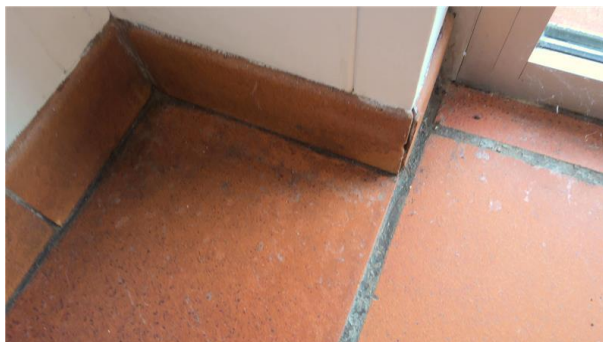
#### PRELEVEMENT : P014

Nom du client	Numéro de dossier	Localisation
GCS Formation en Santé (Monsieur)	2756-CHAM	RDC - Entrée Plinthes - A
Nom de l'opérateur	Date de prélèvement	Matériau
DETRUE Yannick	26/09/2024	Colle de carrelage

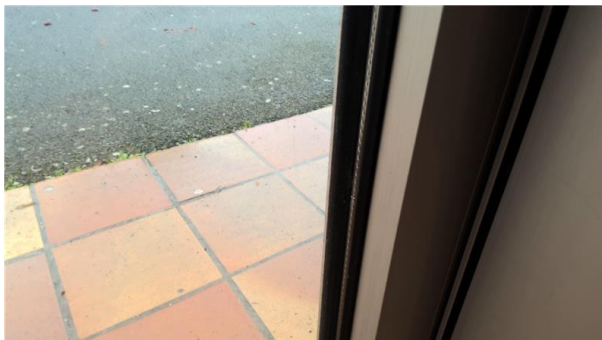
## PRELEVEMENT : P015

Nom du client	Numéro de dossier	Localisation
GCS Formation en Santé (Monsieur)	2756-CHAM	RDC - Entrée Portes d'entrée - A
Nom de l'opérateur	Date de prélèvement	Matériau
DETRUE Yannick	26/09/2024	Joint de vitrage EPDM

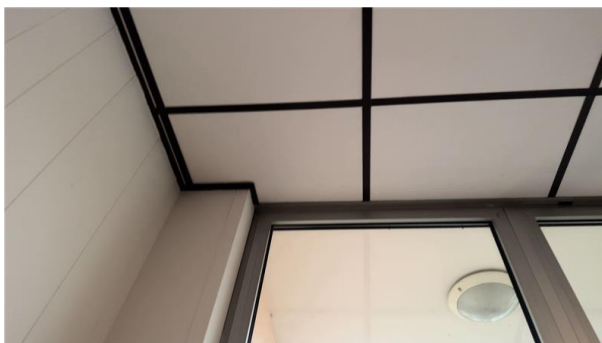
## PRELEVEMENT : P016

Nom du client	Numéro de dossier	Localisation
GCS Formation en Santé (Monsieur)	2756-CHAM	RDC - Entrée Faux-plafond - Plafond
Nom de l'opérateur	Date de prélèvement	Matériau
DETRUE Yannick	26/09/2024	Dalle de faux-plafond

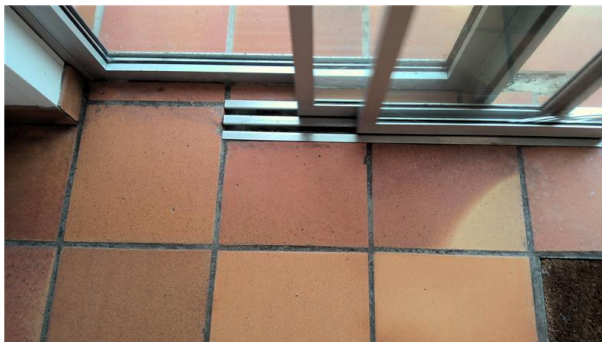
#### PRELEVEMENT : P017

Nom du client	Numéro de dossier	Localisation
GCS Formation en Santé (Monsieur)	2756-CHAM	RDC - Entrée Plancher - Sol
Nom de l'opérateur	Date de prélèvement	Matériau
DETRUE Yannick	26/09/2024	Colle de carrelage

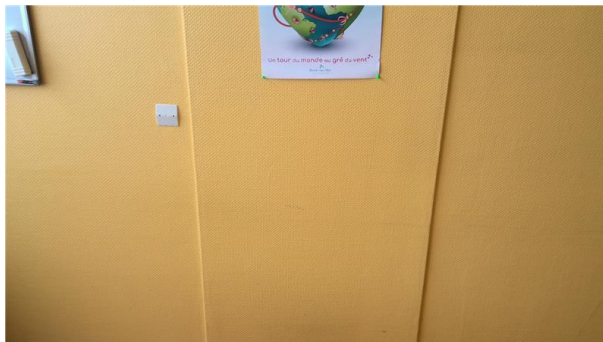
## PRELEVEMENT : P018

Nom du client	Numéro de dossier	Localisation
GCS Formation en Santé (Monsieur)	2756-CHAM	RDC - Bureau de direction Cloisons - A
Nom de l'opérateur	Date de prélèvement	Matériau
DETRIE Yannick	26/09/2024	Enduit sur carreau de plâtre

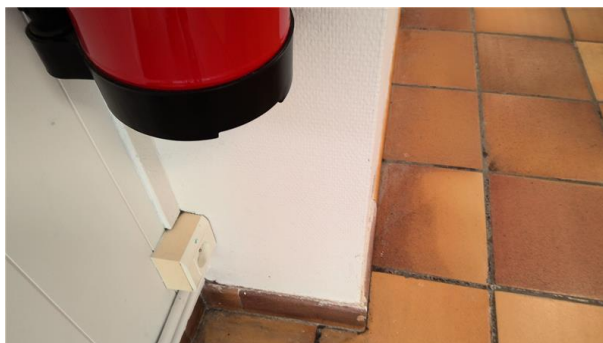
## PRELEVEMENT : P019

Nom du client	Numéro de dossier	Localisation
GCS Formation en Santé (Monsieur)	2756-CHAM	RDC - Hall n°2 Mur - Toutes zones
Nom de l'opérateur	Date de prélèvement	Matériau
DETRIE Yannick	26/09/2024	Enduit plâtre sur béton

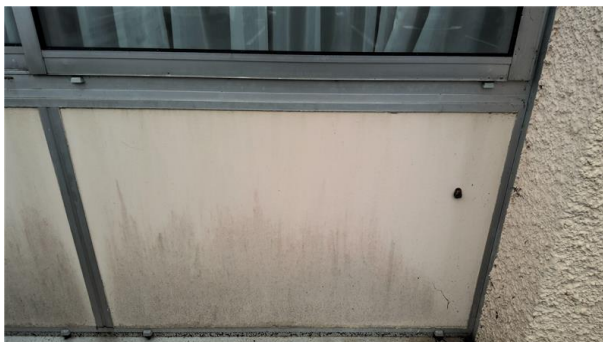
#### PRELEVEMENT : P020

Nom du client	Numéro de dossier	Localisation
GCS Formation en Santé (Monsieur)	2756-CHAM	Façade avant Allège de fenêtre - A
Nom de l'opérateur	Date de prélèvement	Matériau
DETRUE Yannick	26/09/2024	Plaque lisse type glasal

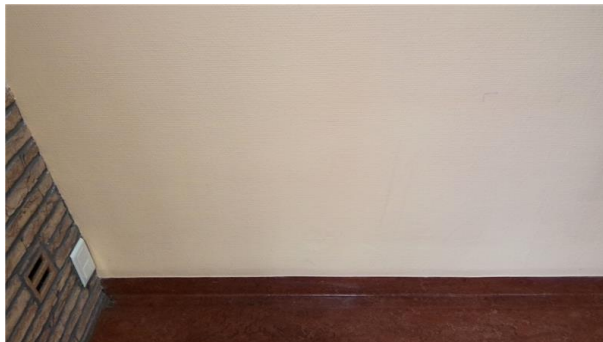
#### PRELEVEMENT : P023

Nom du client	Numéro de dossier	Localisation
GCS Formation en Santé (Monsieur)	2756-CHAM	RDC - Amphitheatre Mur - Toutes zones
Nom de l'opérateur	Date de prélèvement	Matériau
DETRUË Yannick	26/09/2024	Enduit plâtre sur béton

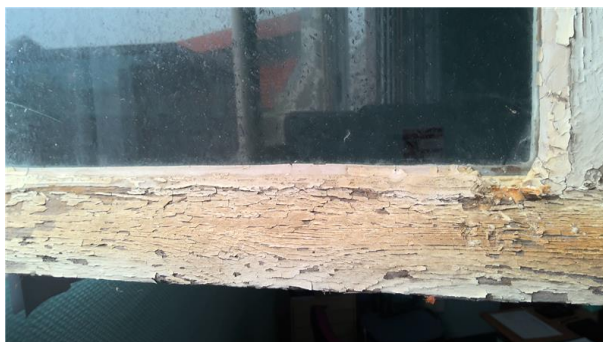
## PRELEVEMENT : P024

Nom du client	Numéro de dossier	Localisation
GCS Formation en Santé (Monsieur)	2756-CHAM	RDC - Bureau Fenêtres n°2 - D
Nom de l'opérateur	Date de prélèvement	Matériau
DETRUE Yannick	26/09/2024	Joint d'assemblage vitrage

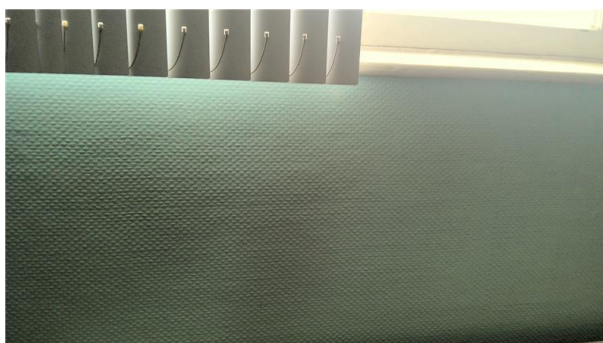
## PRELEVEMENT : P025

Nom du client	Numéro de dossier	Localisation
GCS Formation en Santé (Monsieur)	2756-CHAM	RDC - Bureau Mur - D
Nom de l'opérateur	Date de prélèvement	Matériau
DETRUE Yannick	26/09/2024	Enduit plâtre sur béton

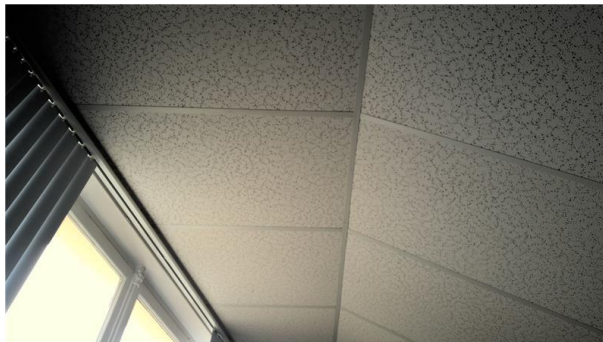
#### PRELEVEMENT : P026

Nom du client	Numéro de dossier	Localisation
GCS Formation en Santé (Monsieur)	2756-CHAM	RDC - Bureau Faux-plafond - Plafond
Nom de l'opérateur	Date de prélèvement	Matériau
DETRUE Yannick	26/09/2024	Dalle de faux-plafond

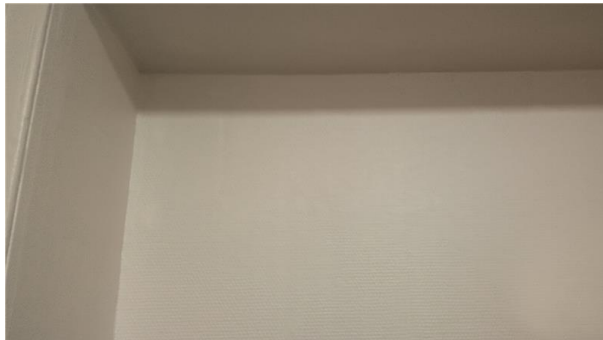
## PRELEVEMENT : P027

Nom du client	Numéro de dossier	Localisation
GCS Formation en Santé (Monsieur)	2756-CHAM	RDC - Office Cloisons - C
Nom de l'opérateur	Date de prélèvement	Matériau
DETRUE Yannick	26/09/2024	Enduit sur carreau de plâtre

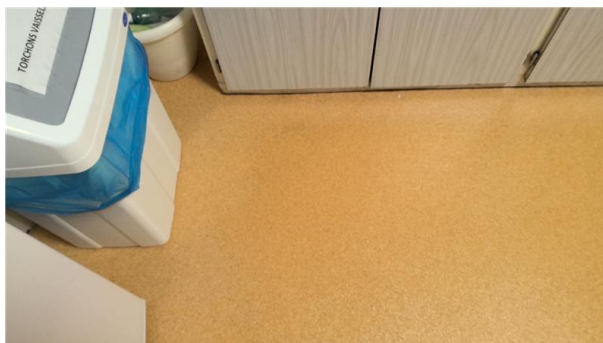
## PRELEVEMENT : P028

Nom du client	Numéro de dossier	Localisation
GCS Formation en Santé (Monsieur)	2756-CHAM	RDC - Office Plancher - Sol
Nom de l'opérateur	Date de prélèvement	Matériau
DETRUE Yannick	26/09/2024	Revêtement PVC et colle

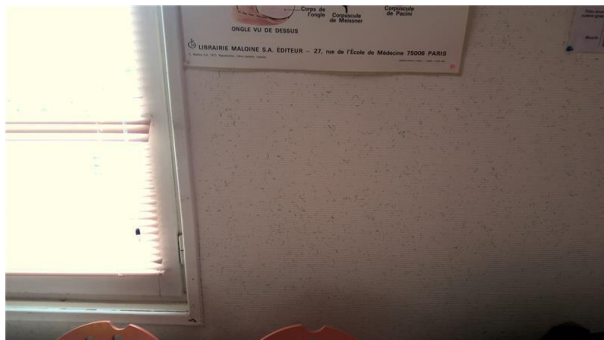
#### PRELEVEMENT : P029

Nom du client	Numéro de dossier	Localisation
GCS Formation en Santé (Monsieur)	2756-CHAM	1er - Cours 1 Mur - C
Nom de l'opérateur	Date de prélèvement	Matériau
DETRIE Yannick	26/09/2024	Plaque de plâtre avec calicot enduit

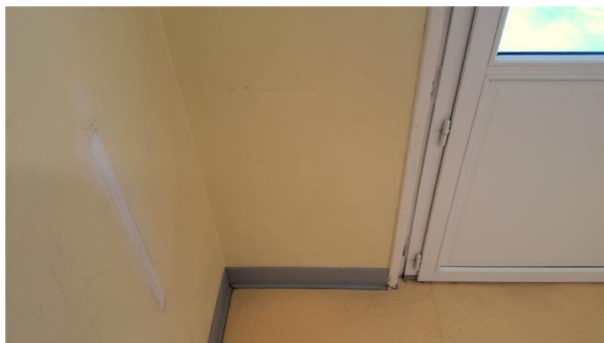
#### PRELEVEMENT : P032

Nom du client	Numéro de dossier	Localisation
GCS Formation en Santé (Monsieur)	2756-CHAM	1er - Espace étudiant Mur - D
Nom de l'opérateur	Date de prélèvement	Matériau
DETRUE Yannick	26/09/2024	Plaque de plâtre avec calicot enduit

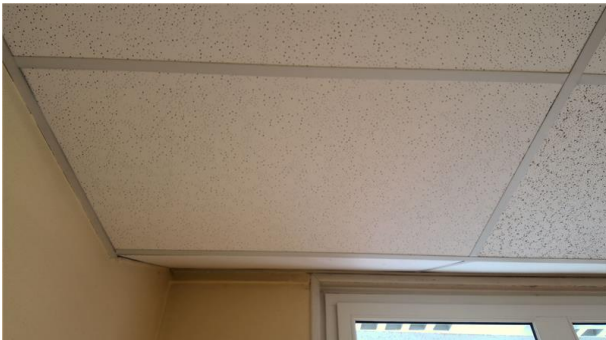
PRELEVEMENT : P033				
Emplacement

<b>Nom du client</b>		<b>Numéro de dossier</b>		<b>Localisation</b>
GCS Formation en Santé (Monsieur)		2756-CHAM		1er - Espace étudiant Faux-plafond - Plafond
<b>Nom de l'opérateur</b>		<b>Date de prélèvement</b>		<b>Matériau</b>
DETRUE Yannick		26/09/2024		Dalle de faux-plafond
<b>Résultat amiante</b>				
absence d'amiante				
<b>DESCRIPTION DU PRELEVEMENT :</b>				
<b>Objet</b>		<b>Support</b>		<b>Taille</b>
Dalle de faux-plafond				0 cm
<b>DETAIL DES COUCHES DU PRELEVEMENT :</b>				
<b>Référence Couche</b>	<b>PV analyse Amiante</b>	<b>Description visuelle</b>	<b>Epaisseur (cm)</b>	<b>Conclusion amiante</b>
J01-COUCHE	AR-24-HB-149961-01	Matériau de type peinture (blanc) ; matériau semi-dur fibreux de type faux-plafonds (beige)	0	Fibres d'amiante non détectées

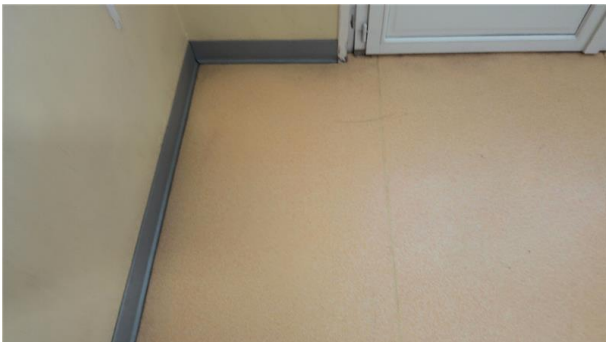
PRELEVEMENT : P034				
Emplacement

<b>Nom du client</b>		<b>Numéro de dossier</b>		<b>Localisation</b>
GCS Formation en Santé (Monsieur)		2756-CHAM		1er - Espace étudiant Plancher - Sol
<b>Nom de l'opérateur</b>		<b>Date de prélèvement</b>		<b>Matériau</b>
DETRUE Yannick		26/09/2024		Revêtement PVC et colle
<b>Résultat amiante</b>				
absence d'amiante				
<b>DESCRIPTION DU PRELEVEMENT :</b>				
<b>Objet</b>		<b>Support</b>		<b>Taille</b>
Revêtement PVC et colle				0 cm

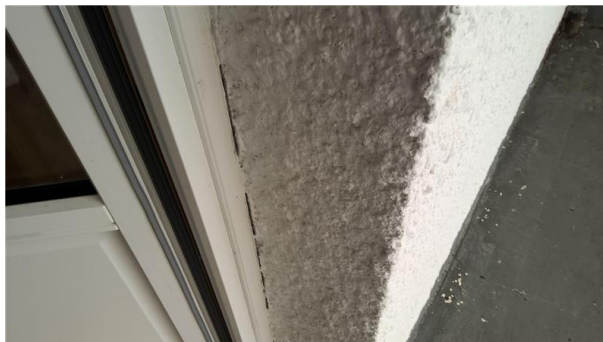
### PRELEVEMENT : P035

Nom du client	Numéro de dossier	Localisation
GCS Formation en Santé (Monsieur)	2756-CHAM	1er - Espace étudiant Mur - D
Nom de l'opérateur	Date de prélèvement	Matériau
DETRUE Yannick	26/09/2024	Enduit ciment sur béton

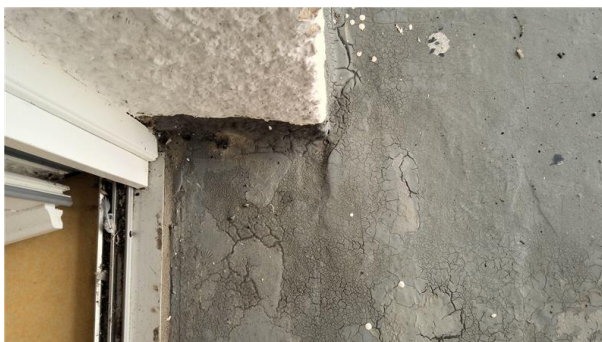
## PRELEVEMENT : P036

Nom du client	Numéro de dossier	Localisation
GCS Formation en Santé (Monsieur)	2756-CHAM	1er - Espace étudiant Dalle - Sol ext
Nom de l'opérateur	Date de prélèvement	Matériau
DETRUE Yannick	26/09/2024	Résine

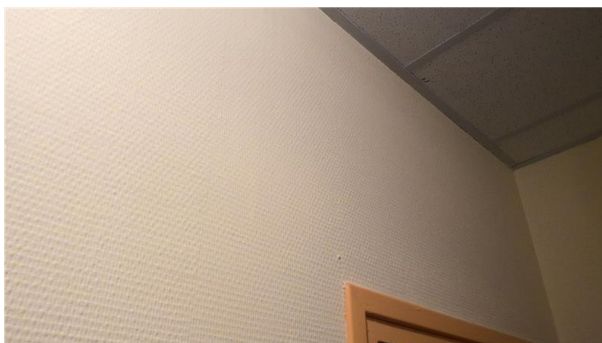
## PRELEVEMENT : P037

Nom du client	Numéro de dossier	Localisation
GCS Formation en Santé (Monsieur)	2756-CHAM	1er - WC Cloisons - A, D, F
Nom de l'opérateur	Date de prélèvement	Matériau
DETRUE Yannick	26/09/2024	Enduit sur carreau de plâtre

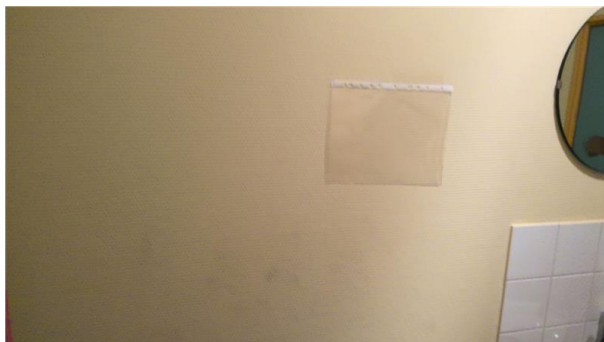
### PRELEVEMENT : P038

Nom du client	Numéro de dossier	Localisation
GCS Formation en Santé (Monsieur)	2756-CHAM	1er - WC Mur - B, C et E
Nom de l'opérateur	Date de prélèvement	Matériau
DETRUE Yannick	26/09/2024	Enduit plâtre sur béton

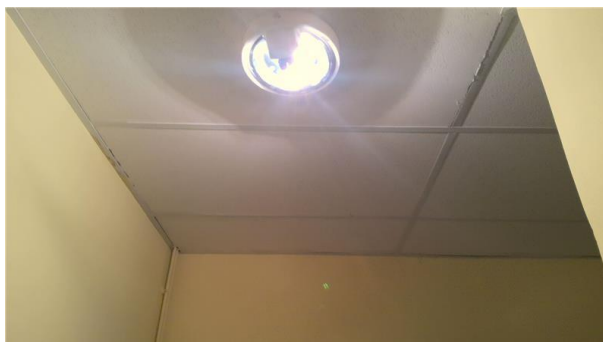
## PRELEVEMENT : P039

Nom du client	Numéro de dossier	Localisation
GCS Formation en Santé (Monsieur)	2756-CHAM	1er - WC Faux-plafond - Plafond
Nom de l'opérateur	Date de prélèvement	Matériau
DETRUE Yannick	26/09/2024	Dalle de faux-plafond

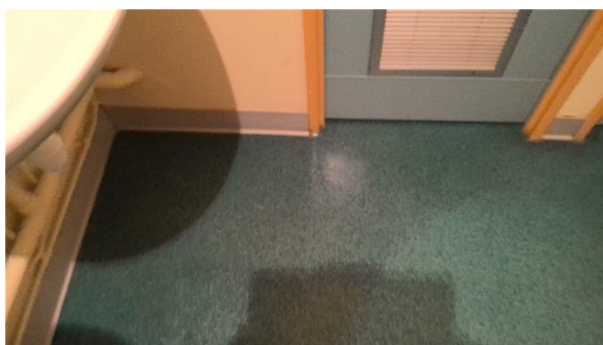
## PRELEVEMENT : P040

Nom du client	Numéro de dossier	Localisation
GCS Formation en Santé (Monsieur)	2756-CHAM	1er - WC Plancher - Sol
Nom de l'opérateur	Date de prélèvement	Matériau
DETRUE Yannick	26/09/2024	Revêtement PVC et colle

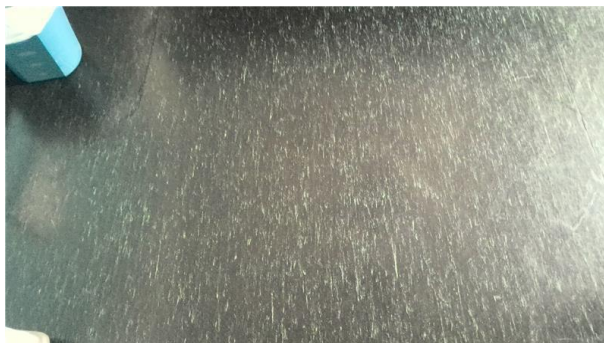
### PRELEVEMENT : P041

Nom du client	Numéro de dossier	Localisation
GCS Formation en Santé (Monsieur)	2756-CHAM	1er - Salle de travaux pratique Plancher - Sol
Nom de l'opérateur	Date de prélèvement	Matériau
DETRUE Yannick	26/09/2024	Revêtement PVC et colle

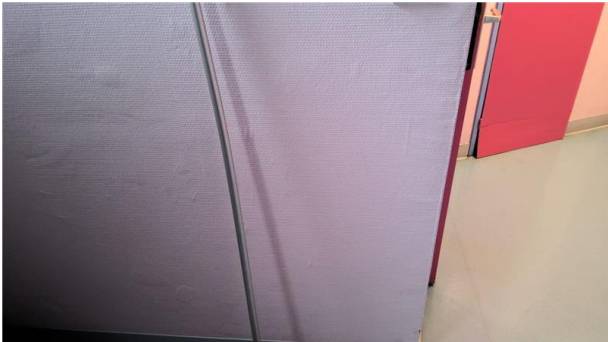
PRELEVEMENT : P044				
Emplacement

<b>Nom du client</b>		<b>Numéro de dossier</b>		<b>Localisation</b>
GCS Formation en Santé (Monsieur)		2756-CHAM		1er - Couloir Cloisons - A
<b>Nom de l'opérateur</b>		<b>Date de prélèvement</b>		<b>Matériau</b>
DETRUE Yannick		26/09/2024		Enduit sur carreau de plâtre
<b>Résultat amiante</b>				
absence d'amiante				
<b>DESCRIPTION DU PRELEVEMENT :</b>				
<b>Objet</b>		<b>Support</b>		<b>Taille</b>
Enduit sur carreau de plâtre				0 cm

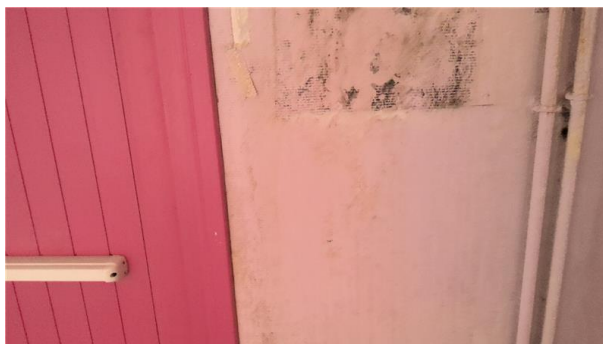
### PRELEVEMENT : P045

Nom du client	Numéro de dossier	Localisation
GCS Formation en Santé (Monsieur)	2756-CHAM	1er - Couloir Mur - B, C et D
Nom de l'opérateur	Date de prélèvement	Matériau
DETRIE Yannick	26/09/2024	Enduit plâtre sur béton

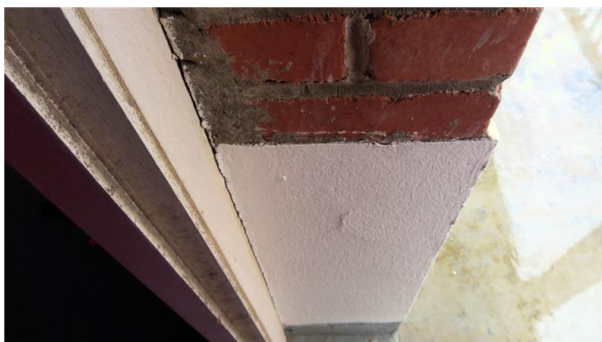
## PRELEVEMENT : P047

Nom du client	Numéro de dossier	Localisation
GCS Formation en Santé (Monsieur)	2756-CHAM	1er - Couloir Mur - D
Nom de l'opérateur	Date de prélèvement	Matériau
DETRUE Yannick	26/09/2024	Enduit ciment sur béton

absence d'amiante

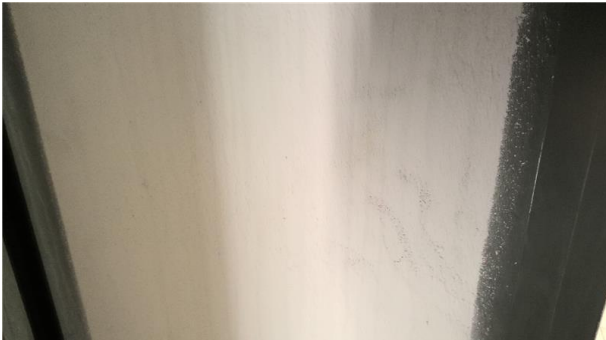
PRELEVEMENT : P063				
Emplacement

<b>Nom du client</b>		<b>Numéro de dossier</b>		<b>Localisation</b>
GCS Formation en Santé (Monsieur)		2756-CHAM		Ascenseur Porte - Sur porte
<b>Nom de l'opérateur</b>		<b>Date de prélèvement</b>		<b>Matériau</b>
DETRUE Yannick		26/09/2024		Résine
Résultat amiante				
absence d'amiante				
DESCRIPTION DU PRELEVEMENT :				
<b>Objet</b>		<b>Support</b>		<b>Taille</b>
Résine				0 cm

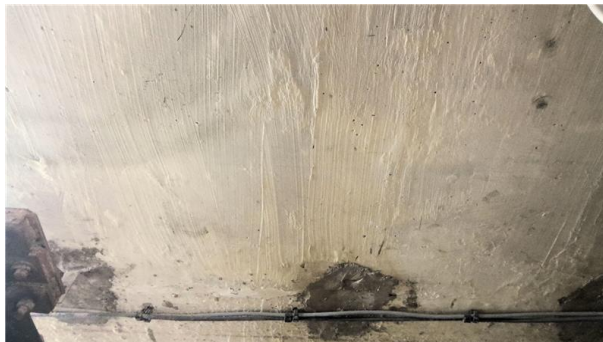
#### PRELEVEMENT : P064

Nom du client	Numéro de dossier	Localisation
GCS Formation en Santé (Monsieur)	2756-CHAM	Ascenseur Mur - A, B, C et D
Nom de l'opérateur	Date de prélèvement	Matériau
DETRUE Yannick	26/09/2024	Enduit sur béton

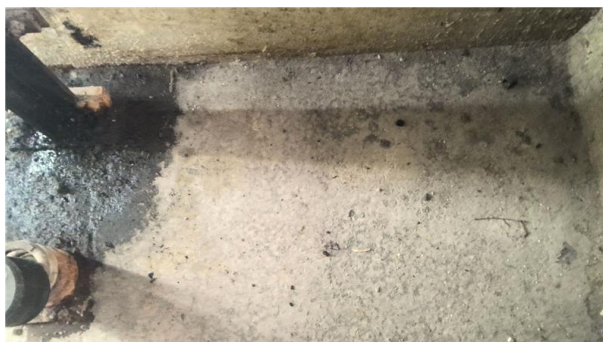
## PRELEVEMENT : P065

Nom du client	Numéro de dossier	Localisation
GCS Formation en Santé (Monsieur)	2756-CHAM	Ascenseur Dalle - Sol
Nom de l'opérateur	Date de prélèvement	Matériau
DETRUE Yannick	26/09/2024	Béton

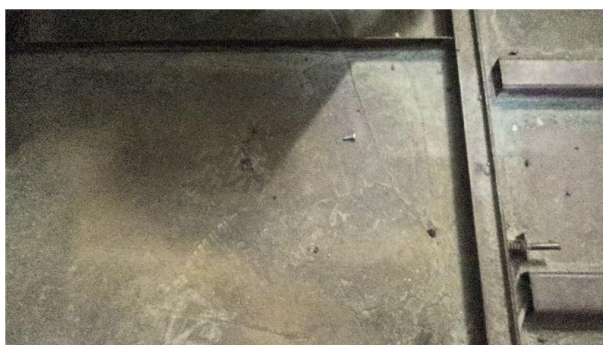
## PRELEVEMENT : P066

Nom du client	Numéro de dossier	Localisation
GCS Formation en Santé (Monsieur)	2756-CHAM	Ascenseur Dessus cabine - Ascenseur
Nom de l'opérateur	Date de prélèvement	Matériau
DETRUE Yannick	26/09/2024	Résine

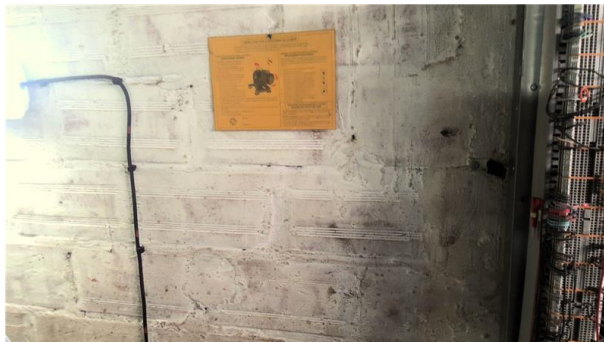
#### PRELEVEMENT : P067

Nom du client	Numéro de dossier	Localisation
GCS Formation en Santé (Monsieur)	2756-CHAM	Machinerie Mur - A, B, C et D
Nom de l'opérateur	Date de prélèvement	Matériau
DETRUE Yannick	26/09/2024	Enduit plâtre sur brique

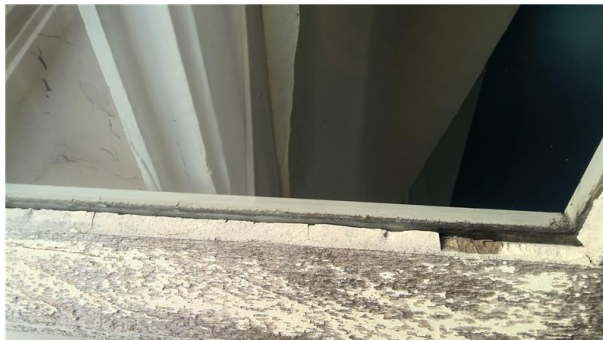
#### PRELEVEMENT : P071

Nom du client	Numéro de dossier	Localisation
GCS Formation en Santé (Monsieur)	2756-CHAM	3ème - Cours 1 Fenêtres - Toutes zones
Nom de l'opérateur	Date de prélèvement	Matériau
DETRUE Yannick	26/09/2024	Joint d'assemblage vitrage

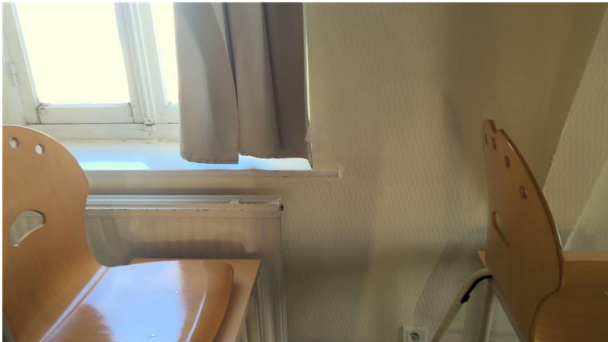
PRELEVEMENT : P073				
Emplacement

<b>Nom du client</b>	<b>Numéro de dossier</b>	<b>Localisation</b>		
GCS Formation en Santé (Monsieur)	2756-CHAM	3ème - Cours 1 Mur - Toutes zones		
<b>Nom de l'opérateur</b>	<b>Date de prélèvement</b>	<b>Matériau</b>		
DETRUE Yannick	26/09/2024	Enduit plâtre		
<b>Résultat amiante</b>				
Présence d'amiante (Fibres d'amiante de type chrysotile)				
<b>DESCRIPTION DU PRELEVEMENT :</b>				
<b>Objet</b>		<b>Support</b>	<b>Taille</b>	
Enduit plâtre			0 cm

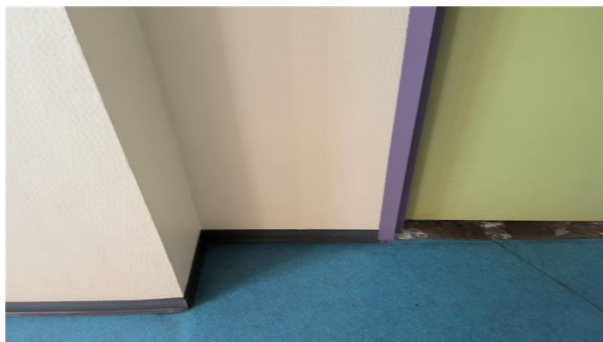
#### PRELEVEMENT : P074

Nom du client	Numéro de dossier	Localisation
GCS Formation en Santé (Monsieur)	2756-CHAM	3ème - Cours 1 Mur - Toutes zones
Nom de l'opérateur	Date de prélèvement	Matériau
DETRUE Yannick	26/09/2024	Enduit plâtre

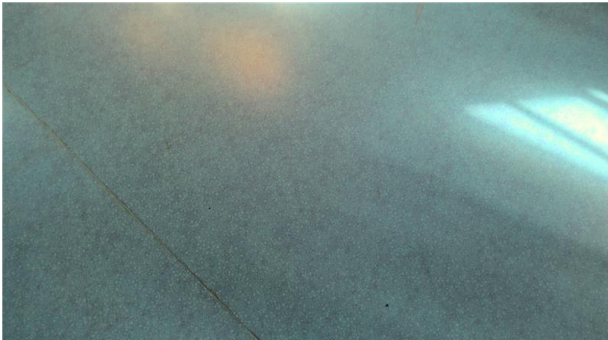
PRELEVEMENT : P076				
Emplacement

<b>Nom du client</b>		<b>Numéro de dossier</b>		<b>Localisation</b>
GCS Formation en Santé (Monsieur)		2756-CHAM		3ème - Cours 1 Plancher - Sol
<b>Nom de l'opérateur</b>		<b>Date de prélèvement</b>		<b>Matériau</b>
DETRUE Yannick		26/09/2024		Revêtement PVC et colle
<b>Résultat amiante</b>				
absence d'amiante				
DESCRIPTION DU PRELEVEMENT :				
<b>Objet</b>		<b>Support</b>		<b>Taille</b>
Revêtement PVC et colle				0 cm

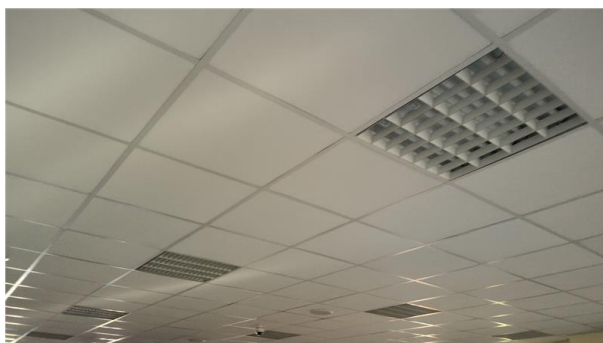
### PRELEVEMENT : P077

Nom du client	Numéro de dossier	Localisation
GCS Formation en Santé (Monsieur)	2756-CHAM	3ème - Cours 1 Faux-plafond - Plafond
Nom de l'opérateur	Date de prélèvement	Matériau
DETRUE Yannick	26/09/2024	Dalle de faux-plafond

Référence Couche	PV analyse Amiante	Description visuelle	Epaisseur (cm)	Conclusion amiante
J01-COUCHE	AR-24-HB-175812-01	Matériau de type peinture (blanc) ; matériau semi-dur fibreux de type faux-plafonds (jaune)	0	Fibres d'amiante non détectées

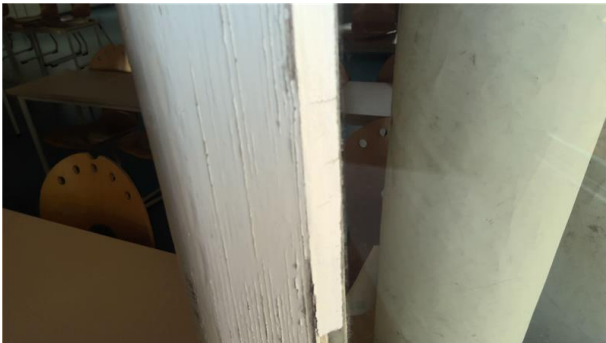
PRELEVEMENT : P078				
Emplacement

<b>Nom du client</b>		<b>Numéro de dossier</b>		<b>Localisation</b>
GCS Formation en Santé (Monsieur)		2756-CHAM		3ème - Cours 1 Fenêtres - Toutes zones
<b>Nom de l'opérateur</b>		<b>Date de prélèvement</b>		<b>Matériau</b>
DETRUE Yannick		26/09/2024		Joint d'assemblage vitrage
<b>Résultat amiante</b>				
absence d'amiante				
<b>DESCRIPTION DU PRELEVEMENT :</b>				
<b>Objet</b>		<b>Support</b>		<b>Taille</b>
Joint d'assemblage vitrage				0 cm
<b>DETAIL DES COUCHES DU PRELEVEMENT :</b>				
<b>Référence Couche</b>	<b>PV analyse Amiante</b>	<b>Description visuelle</b>	<b>Epaisseur (cm)</b>	<b>Conclusion amiante</b>
J01-COUCHE	AR-24-HB-175812-01	Matériau de type peinture (blanc) ; matériau semi-dur de type mastic (beige)	0	Fibres d'amiante non détectées

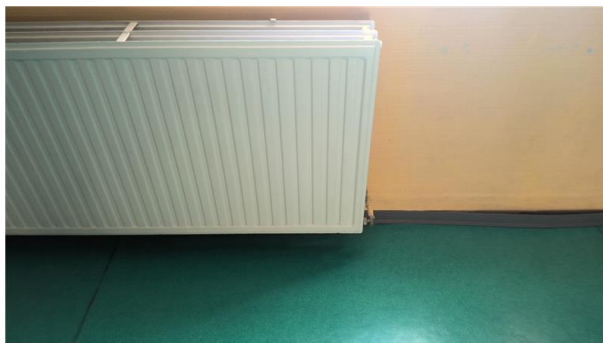
#### PRELEVEMENT : P080

Nom du client	Numéro de dossier	Localisation
GCS Formation en Santé (Monsieur)	2756-CHAM	3ème - Cours 2 Mur - Toutes zones
Nom de l'opérateur	Date de prélèvement	Matériau
DETRUE Yannick	26/09/2024	Enduit plâtre

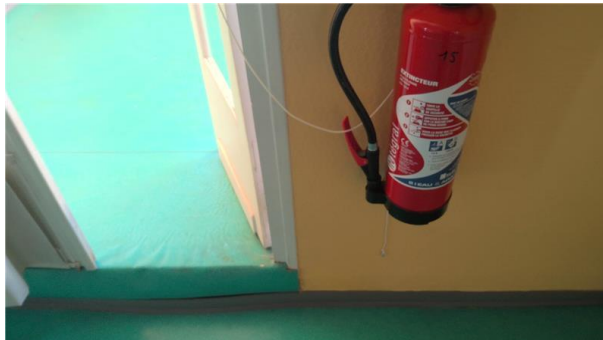
## PRELEVEMENT : P081

Nom du client	Numéro de dossier	Localisation
GCS Formation en Santé (Monsieur)	2756-CHAM	3ème - Cours 2 Mur - Toutes zones
Nom de l'opérateur	Date de prélèvement	Matériau
DETRUE Yannick	26/09/2024	Enduit plâtre

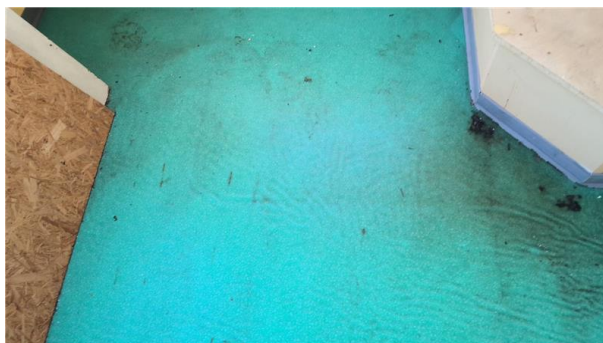
## PRELEVEMENT : P082

Nom du client	Numéro de dossier	Localisation
GCS Formation en Santé (Monsieur)	2756-CHAM	3ème - Veranda Plancher - Sol
Nom de l'opérateur	Date de prélèvement	Matériau
DETRUE Yannick	26/09/2024	Revêtement PVC et colle

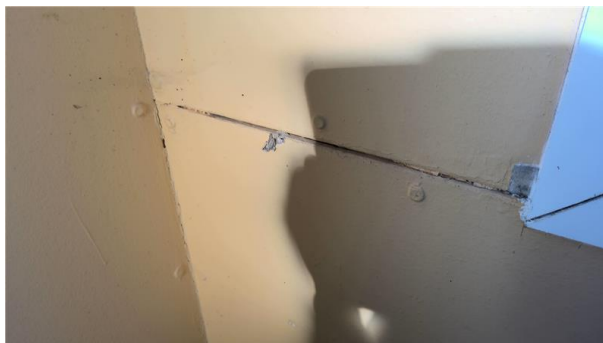
#### PRELEVEMENT : P083

Nom du client	Numéro de dossier	Localisation
GCS Formation en Santé (Monsieur)	2756-CHAM	3ème - Veranda Mur int - A, B, C et D
Nom de l'opérateur	Date de prélèvement	Matériau
DETRUE Yannick	26/09/2024	Plaques fibreuses

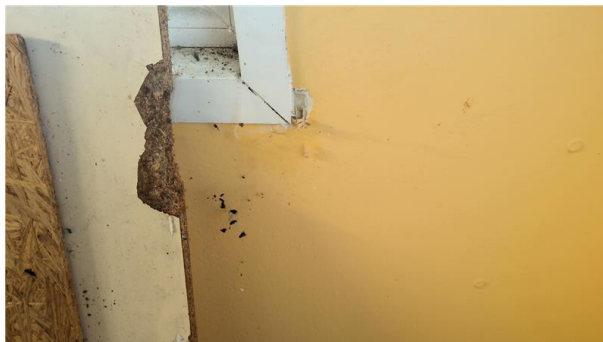
## PRELEVEMENT : P084

Nom du client	Numéro de dossier	Localisation
GCS Formation en Santé (Monsieur)	2756-CHAM	3ème - Veranda Mur int - A, B, C et D
Nom de l'opérateur	Date de prélèvement	Matériau
DETRIE Yannick	26/09/2024	Plaques fibreuses

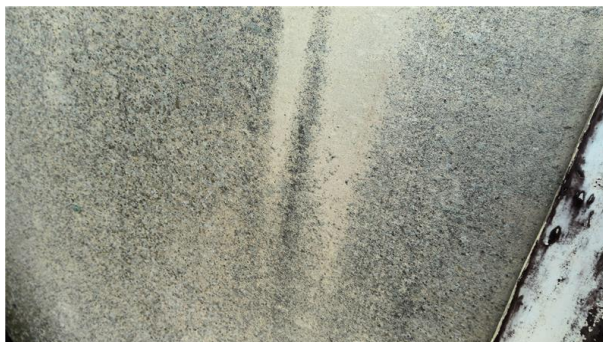
## PRELEVEMENT : P085

Nom du client	Numéro de dossier	Localisation
GCS Formation en Santé (Monsieur)	2756-CHAM	3ème - Veranda Mur ext - A, B, C et D
Nom de l'opérateur	Date de prélèvement	Matériau
DETRIE Yannick	26/09/2024	Plaques fibreuses

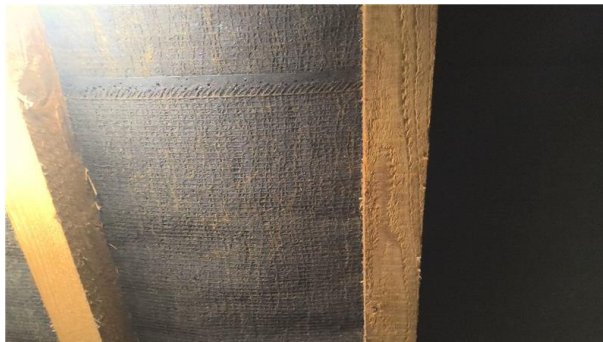
#### PRELEVEMENT : P086

Nom du client	Numéro de dossier	Localisation
GCS Formation en Santé (Monsieur)	2756-CHAM	Toiture Ecran de sous toiture - Toiture Ext.
Nom de l'opérateur	Date de prélèvement	Matériau
DETRUE Yannick	26/09/2024	Revêtement bitumineux

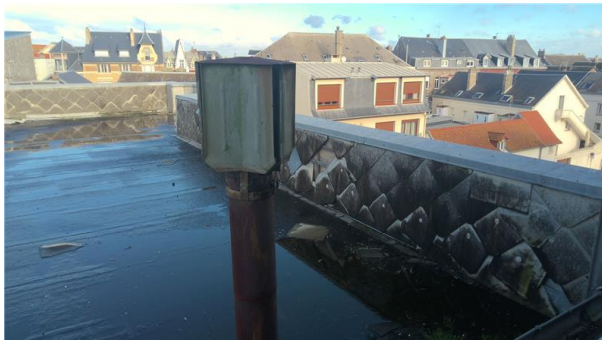
## PRELEVEMENT : P087

Nom du client	Numéro de dossier	Localisation
GCS Formation en Santé (Monsieur)	2756-CHAM	Toiture Bardages - Toiture Ext.
Nom de l'opérateur	Date de prélèvement	Matériau
DETRUE Yannick	26/09/2024	Ardoise de synthèse en fibre ciment

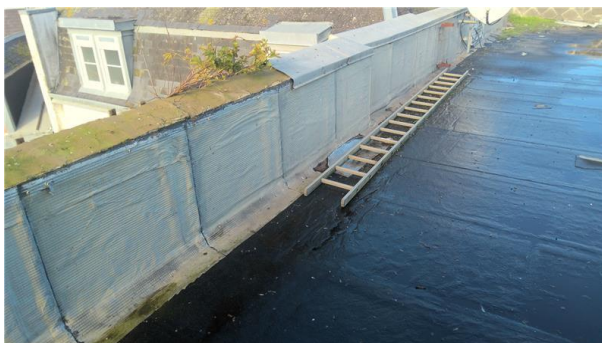
## PRELEVEMENT : P088

Nom du client	Numéro de dossier	Localisation
GCS Formation en Santé (Monsieur)	2756-CHAM	Toiture Toiture n°1 - Toiture Ext.
Nom de l'opérateur	Date de prélèvement	Matériau
DETRUE Yannick	26/09/2024	Revêtement bitumineux de type Pax alu

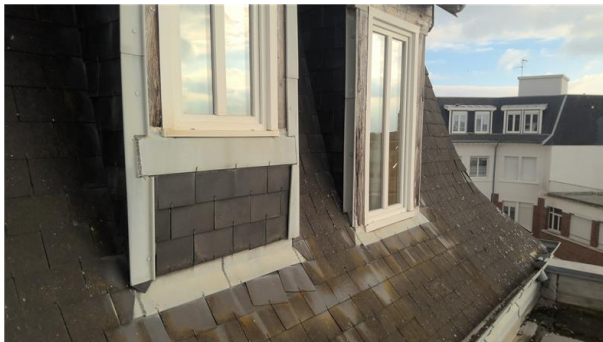
#### PRELEVEMENT : P089

Nom du client	Numéro de dossier	Localisation
GCS Formation en Santé (Monsieur)	2756-CHAM	Toiture Toiture n°2 - Toiture Ext.
Nom de l'opérateur	Date de prélèvement	Matériau
DETRUE Yannick	26/09/2024	Ardoise de synthèse en fibre ciment

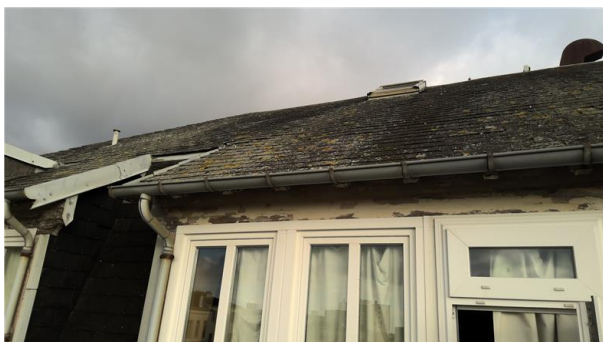
## PRELEVEMENT : P090

Nom du client	Numéro de dossier	Localisation
GCS Formation en Santé (Monsieur)	2756-CHAM	Toiture Toiture n°3 - Toiture Ext.
Nom de l'opérateur	Date de prélèvement	Matériau
DETRUE Yannick	26/09/2024	Ardoise de synthèse en fibre ciment

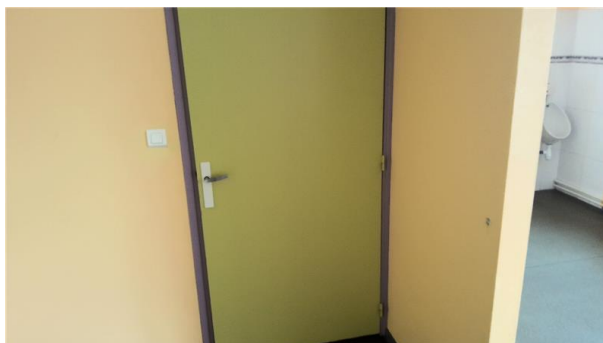
## PRELEVEMENT : P091

Nom du client	Numéro de dossier	Localisation
GCS Formation en Santé (Monsieur)	2756-CHAM	3ème - Sanitaires n°2 Cloisons - A, B et F
Nom de l'opérateur	Date de prélèvement	Matériau
DETRUE Yannick	26/09/2024	Enduit sur carreau de plâtre

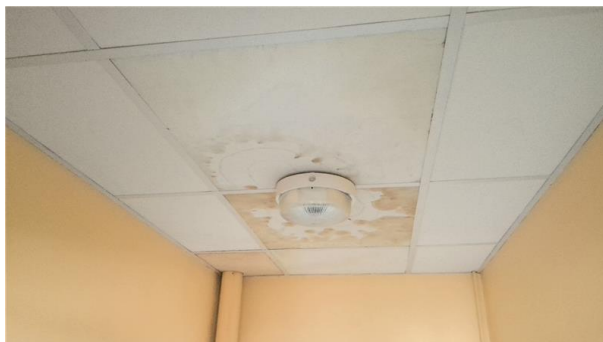
### PRELEVEMENT : P092

Nom du client	Numéro de dossier	Localisation
GCS Formation en Santé (Monsieur)	2756-CHAM	3ème - Sanitaires n°2 Faux-plafond - Plafond
Nom de l'opérateur	Date de prélèvement	Matériau
DETRUE Yannick	26/09/2024	Dalle de faux-plafond

Référence Couche	PV analyse Amiante	Description visuelle	Epaisseur (cm)	Conclusion amiante
J01-COUCHE	AR-24-HB-175812-01	Matériau de type peinture (blanc) ; matériau fibreux de type isolant (jaune) en traces	0	Fibres d'amiante non détectées

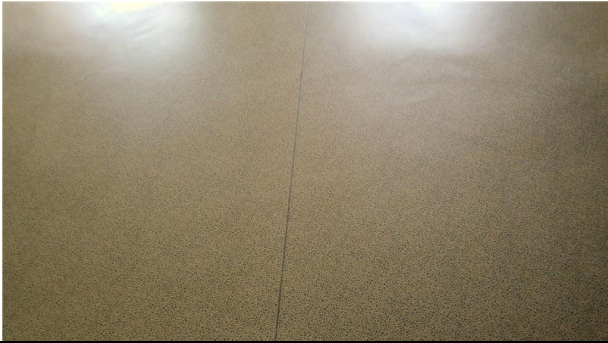
PRELEVEMENT : P093				
Emplacement

Nom du client		Numéro de dossier		Localisation
GCS Formation en Santé (Monsieur)		2756-CHAM		3ème - Sanitaires n°2 Plancher - Sol
Nom de l'opérateur		Date de prélèvement		Matériau
DETRUE Yannick		26/09/2024		Revêtement PVC et colle
Résultat amiante				
absence d'amiante				
DESCRIPTION DU PRELEVEMENT :				
Objet		Support		Taille
Revêtement PVC et colle				0 cm
DETAIL DES COUCHES DU PRELEVEMENT :				
Référence Couche	PV analyse Amiante	Description visuelle	Epaisseur (cm)	Conclusion amiante
001-COUCHE	AR-24-HB-175812-01	Matériau souple de type revêtement de sol (vert) en traces ; matériau de type colle (jaune) ; matériau semi-dur de type ragréage (gris)	0	Fibres d'amiante non détectées
J01-COUCHE	AR-24-HB-175812-01	Matériau souple de type revêtement de sol (vert)	0	Fibres d'amiante non détectées

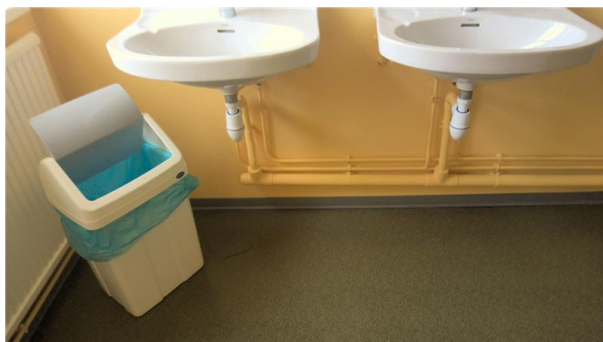
## PRELEVEMENT : P094

Nom du client	Numéro de dossier	Localisation
GCS Formation en Santé (Monsieur)	2756-CHAM	3ème - Sanitaires n°2 Mur - C et E
Nom de l'opérateur	Date de prélèvement	Matériau
DETRUE Yannick	26/09/2024	Enduit plâtre

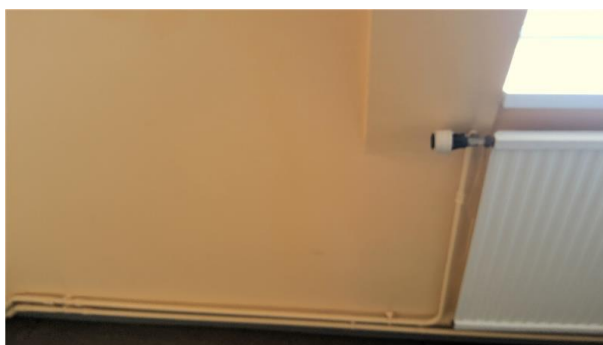
## PRELEVEMENT : P095

Nom du client	Numéro de dossier	Localisation
GCS Formation en Santé (Monsieur)	2756-CHAM	3ème - Sanitaires n°2 Mur - B
Nom de l'opérateur	Date de prélèvement	Matériau
DETRUE Yannick	26/09/2024	Enduit plâtre

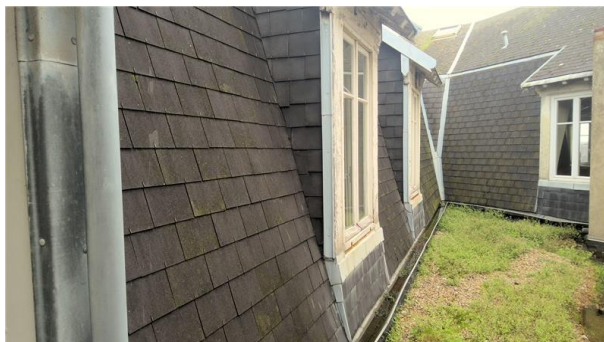
### PRELEVEMENT : P096

Nom du client	Numéro de dossier	Localisation
GCS Formation en Santé (Monsieur)	2756-CHAM	Toiture Toiture n°4 - Toiture Ext.
Nom de l'opérateur	Date de prélèvement	Matériau
DETRUE Yannick	26/09/2024	Ardoise de synthèse en fibre ciment

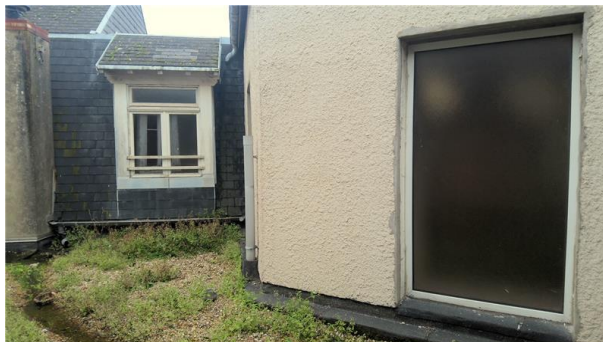
## PRELEVEMENT : P097

Nom du client	Numéro de dossier	Localisation
GCS Formation en Santé (Monsieur)	2756-CHAM	3ème - Cours 1 Mur ext - Terrasse
Nom de l'opérateur	Date de prélèvement	Matériau
DETRUE Yannick	26/09/2024	Enduit type crépi

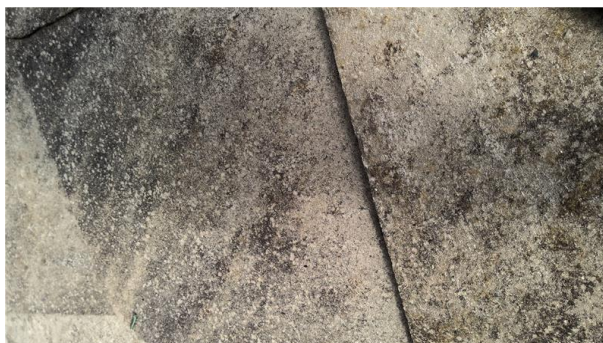
## PRELEVEMENT : P098

Nom du client	Numéro de dossier	Localisation
GCS Formation en Santé (Monsieur)	2756-CHAM	Toiture Bardages - Toiture Ext.
Nom de l'opérateur	Date de prélèvement	Matériau
DETRUE Yannick	26/09/2024	Ardoise de synthèse en fibre ciment

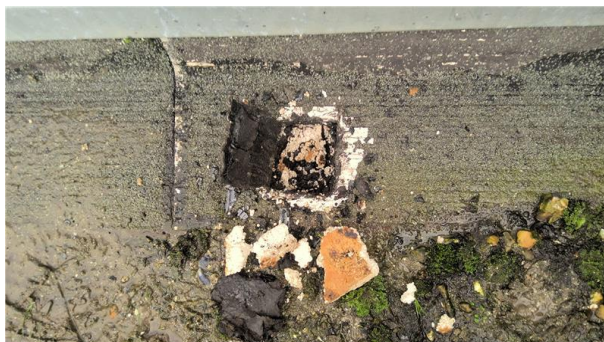
#### PRELEVEMENT : P099

Nom du client	Numéro de dossier	Localisation
GCS Formation en Santé (Monsieur)	2756-CHAM	Terrasse Toiture n°1 - Toiture Ext.
Nom de l'opérateur	Date de prélèvement	Matériau
DETRUE Yannick	26/09/2024	Revêtement bitumineux + isolant

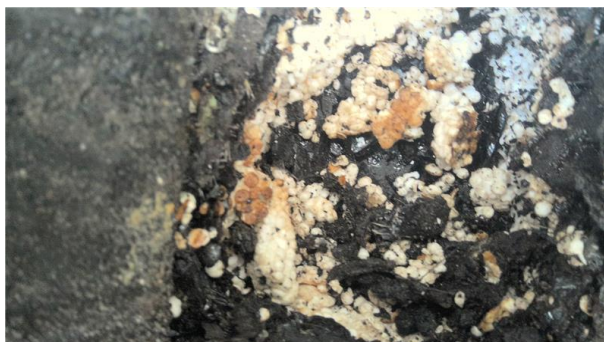
## PRELEVEMENT : P100

Nom du client	Numéro de dossier	Localisation
GCS Formation en Santé (Monsieur)	2756-CHAM	Terrasse Toiture n°2 - Toiture Ext.
Nom de l'opérateur	Date de prélèvement	Matériau
DETRUE Yannick	26/09/2024	EIF

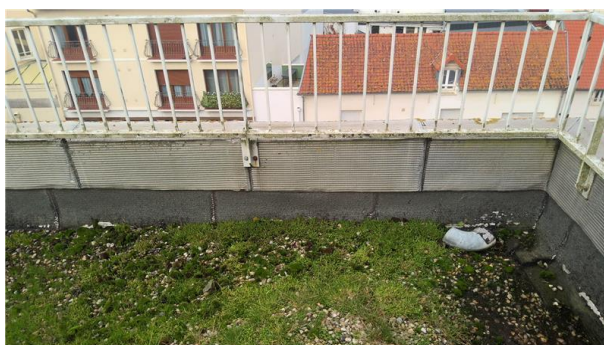
## PRELEVEMENT : P101

Nom du client	Numéro de dossier	Localisation
GCS Formation en Santé (Monsieur)	2756-CHAM	Terrasse Toiture n°2 - Toiture Ext.
Nom de l'opérateur	Date de prélèvement	Matériau
DETRUE Yannick	26/09/2024	Revêtement bitumineux de type Pax alu

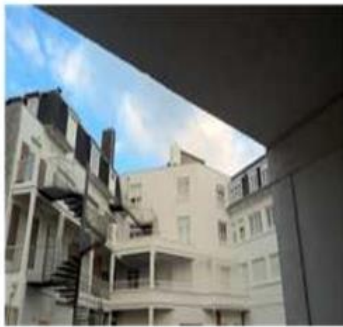
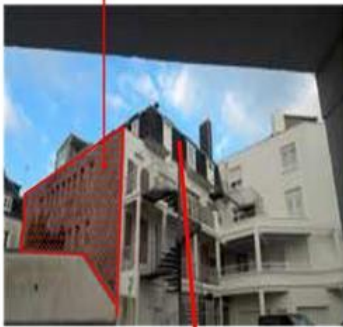
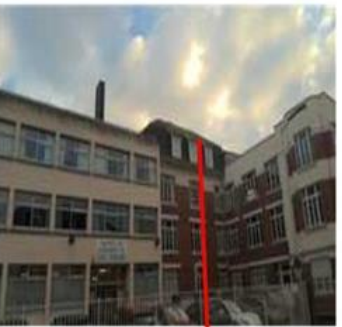
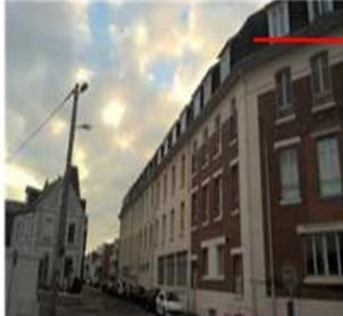
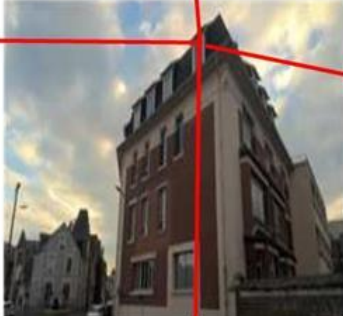
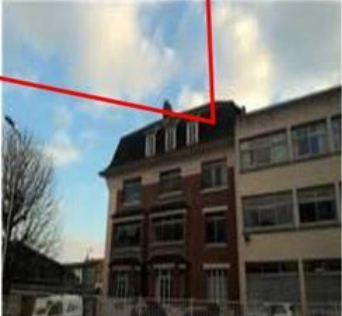
PLANCHE DE REPERAGE USUEL					
N° dossier :	2756-CHAM			Adresse de l'immeuble :	4 rue de l ancien calvaire 62600 BERCK
N° planche :	6/7	Version :	0	Type :	Croquis
Origine du plan :	Cabinet de diagnostics			Bâtiment – Niveau :	Façades

Toiture Ext Ardoise de synthèse en fibre ciment Z044  
P098  
Présence d'amiante

Toiture Ext Ardoise de synthèse en fibre ciment Z040  
Présence d'amiante

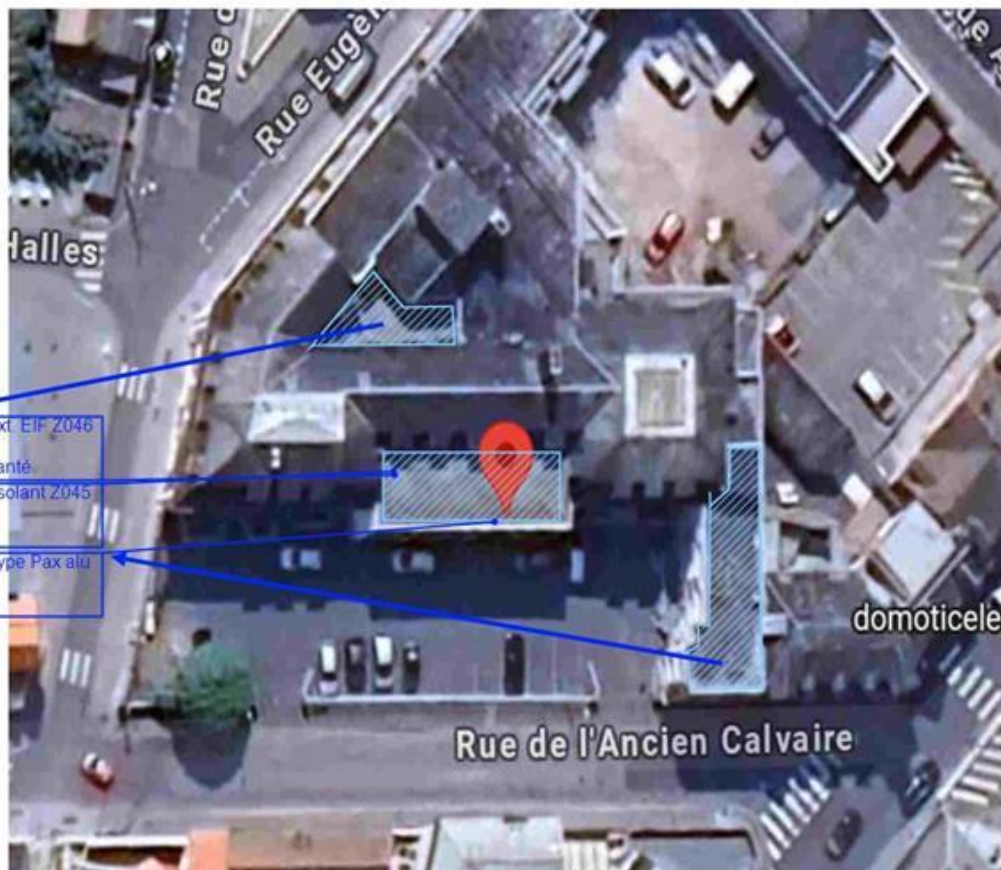
PLANCHE DE REPERAGE USUEL					
N° dossier :	2756-CHAM			Adresse de l'immeuble :	4 rue de l ancien calvaire 62600 BERCK
N° planche :	7/7	Version :	0	Type :	Croquis
Origine du plan :				Bâtiment – Niveau :	Toitures

Toiture Ext. Elf Z046  
 P100  
 Non amianté

Toiture Ext. Revêtement bitumineux + isolant Z045  
 P099  
 Non amianté
