**AFFAIRE N°240806**

# RAPPORT DE DIAGNOSTIC STRUCTURE

82 rue des Pyrénées  
75020 PARIS

Diagnostic structure dans le cadre de l'opération de réaménagement des bureaux du siège du SNIA

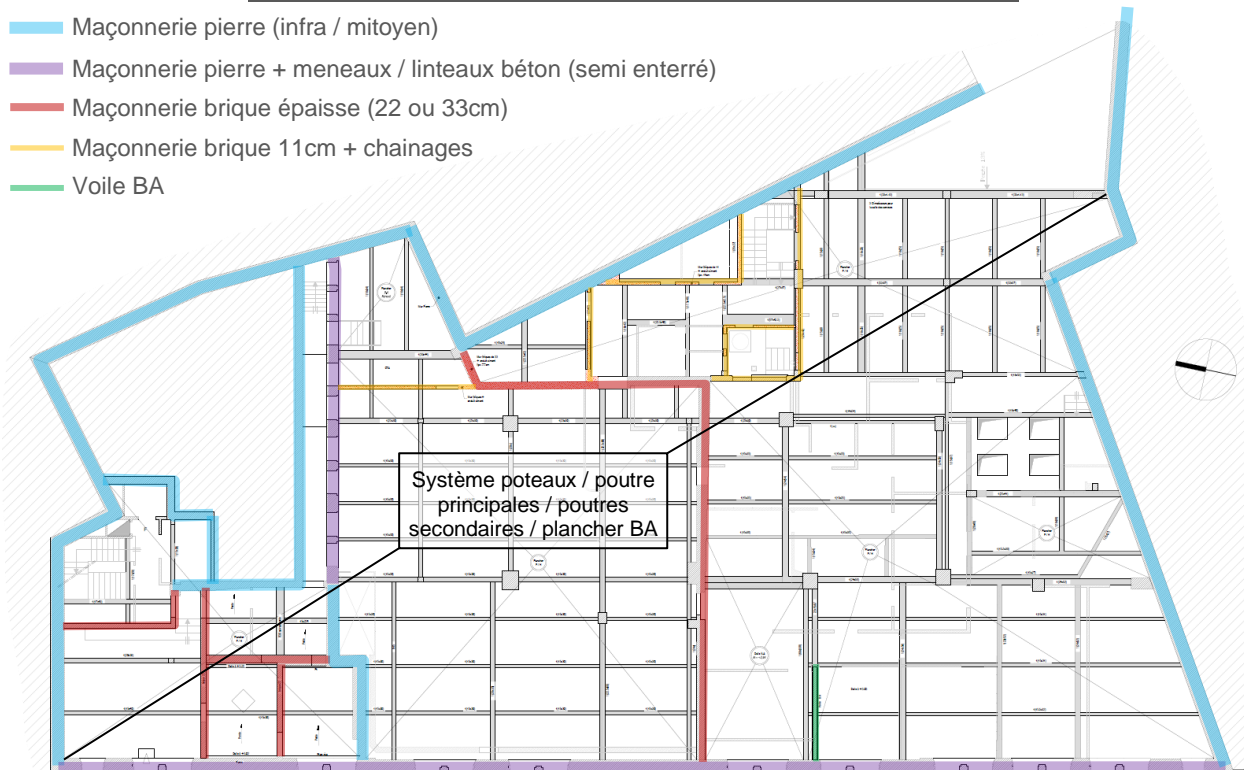
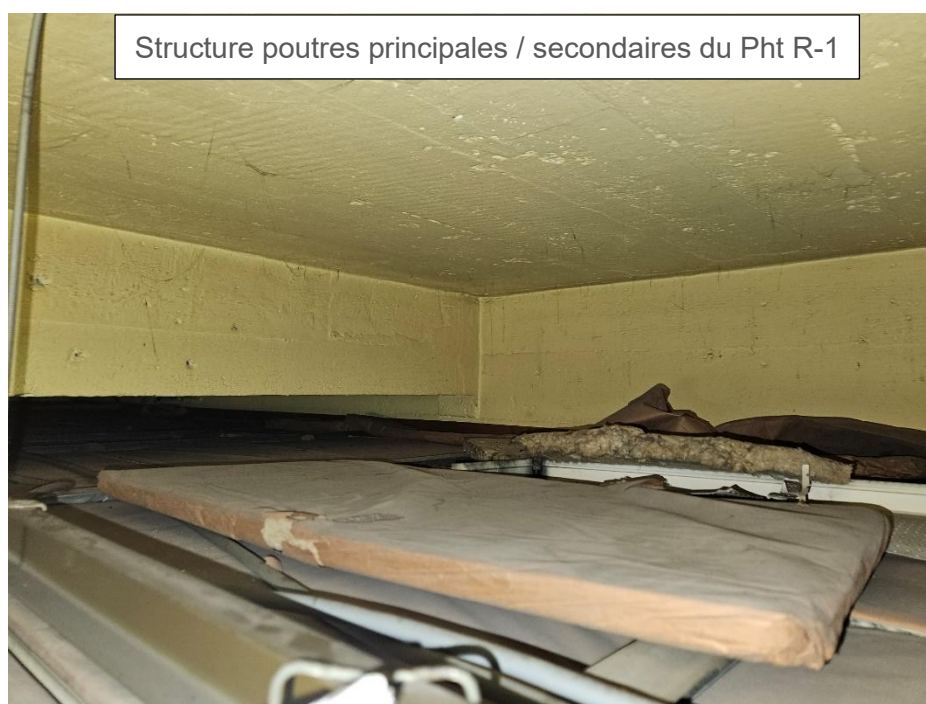
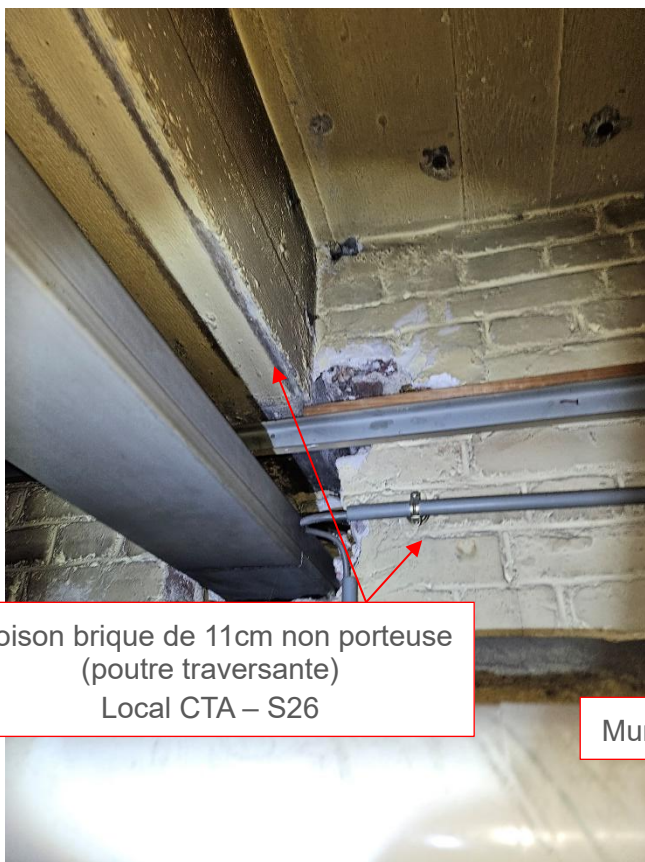
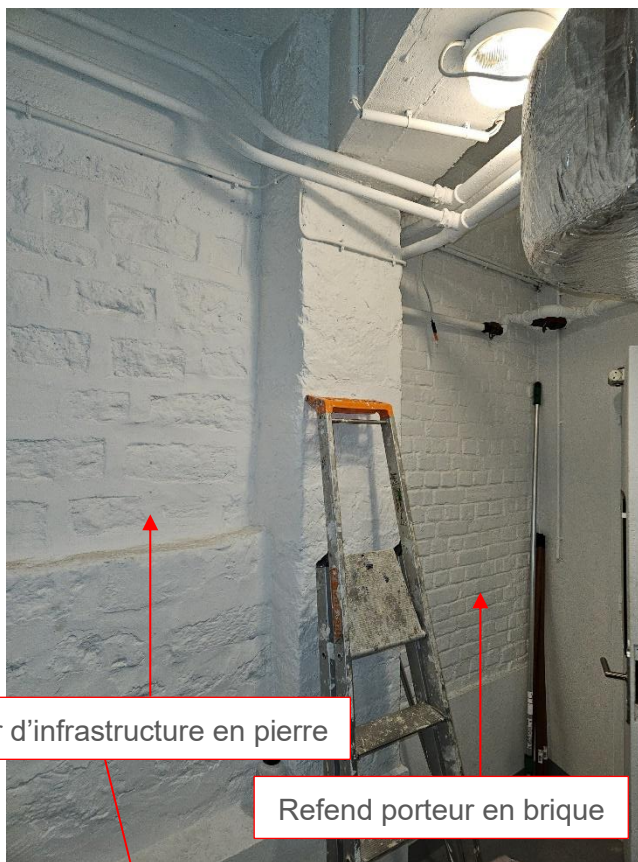
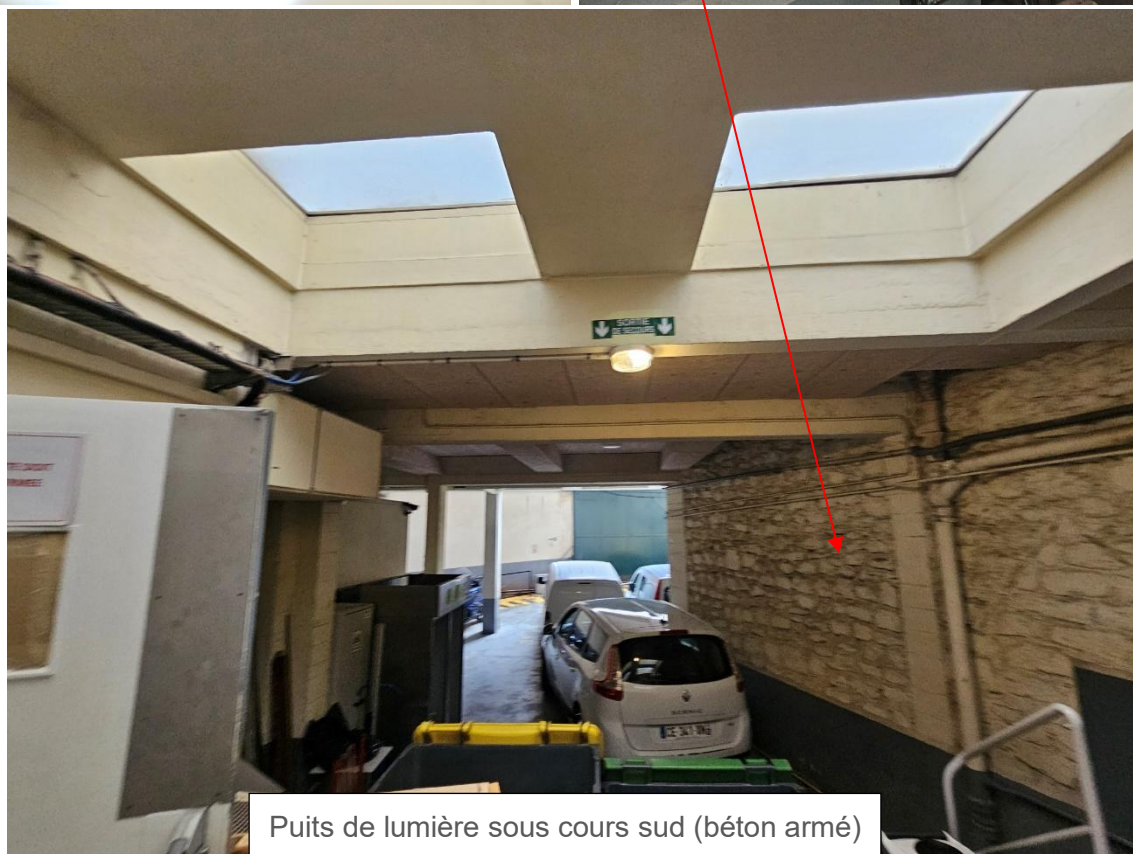
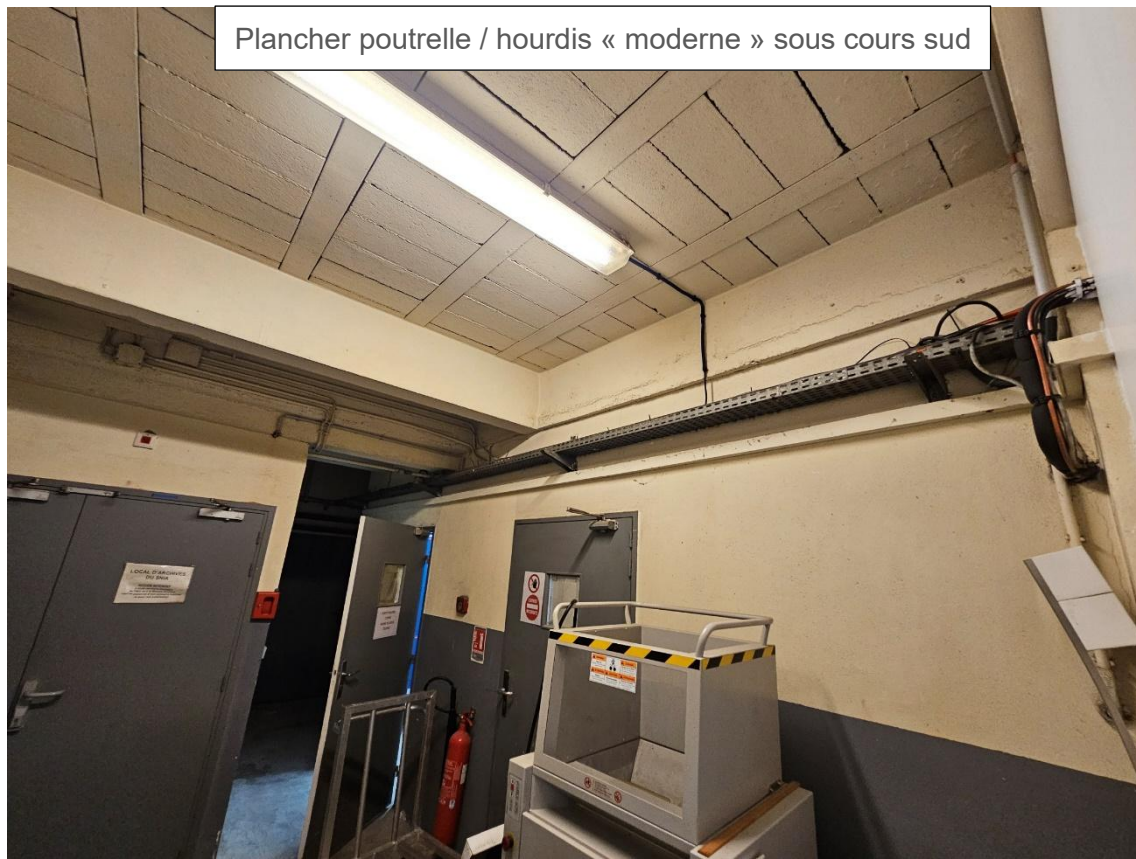
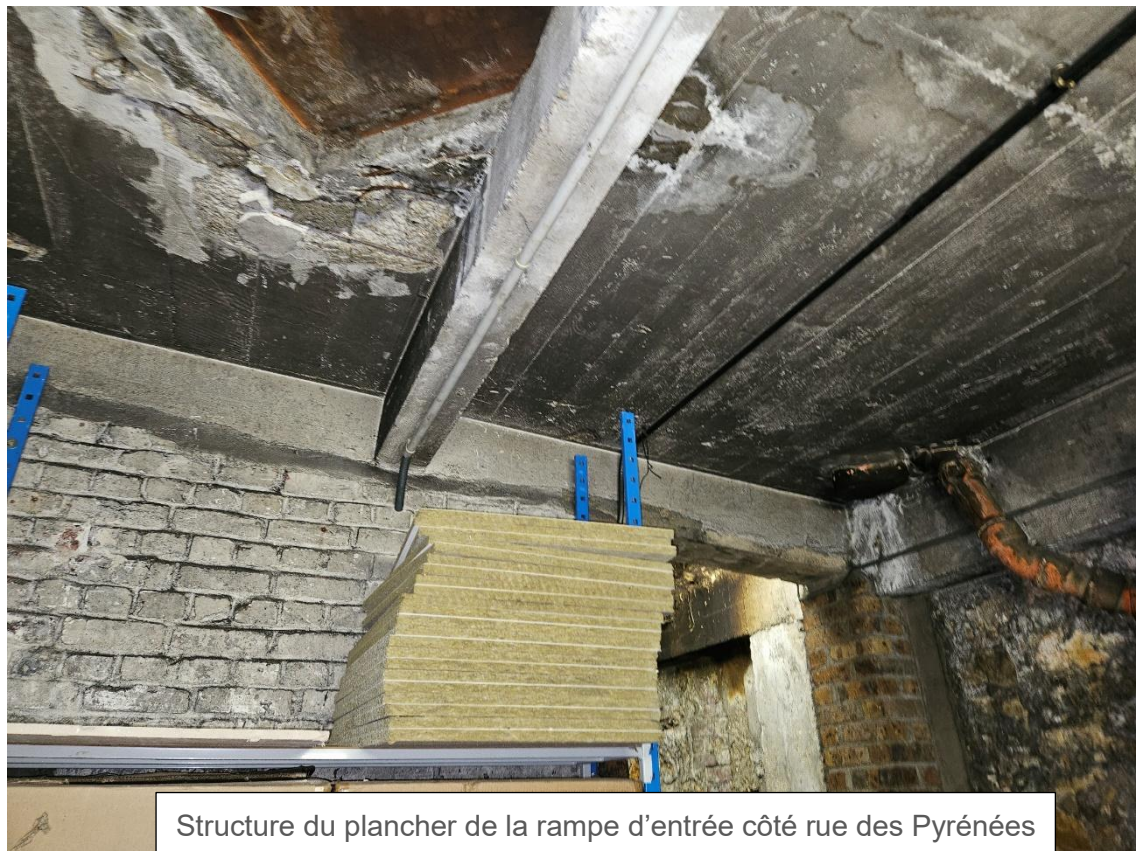
### Plan schématique de repérage des structures – Pht R-1

- Murs d'infrastructure périphériques semi-enterrés en maçonnerie pierre (moellon)
- Murs de refend porteurs en brique traditionnelle (ep. 33 ou 22cm)
- Cloisonnement non porteurs divers en brique de 11cm (ou cloisonnement modernes en plâtre)
- Présence d'un voile en béton armé (voir repérage ci-après)
- Structure de plancher constituée de poutres principales et poutres secondaires en béton armé surmontées d'un plancher dalle pleine d'épaisseur 14-15cm (d'après relevés géométriques –

pas de sondages traversants réalisés). Nous avons aussi noté la présence de plancher poutrelles / hourdis aggloméré « moderne » dans la zone cours sud (sous le bureau R13), probablement issue d'une restructuration postérieure à la construction d'origine du bâtiment (voir repérage ci-après).

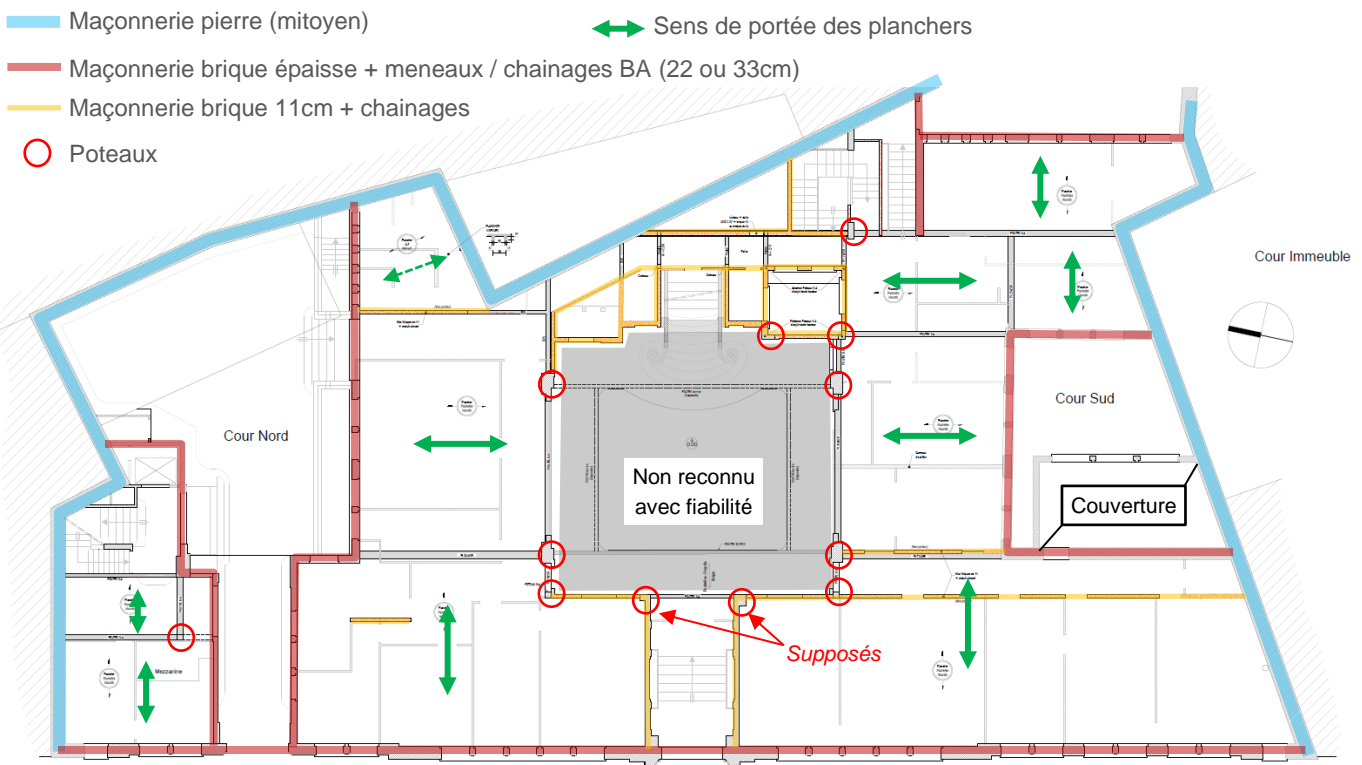
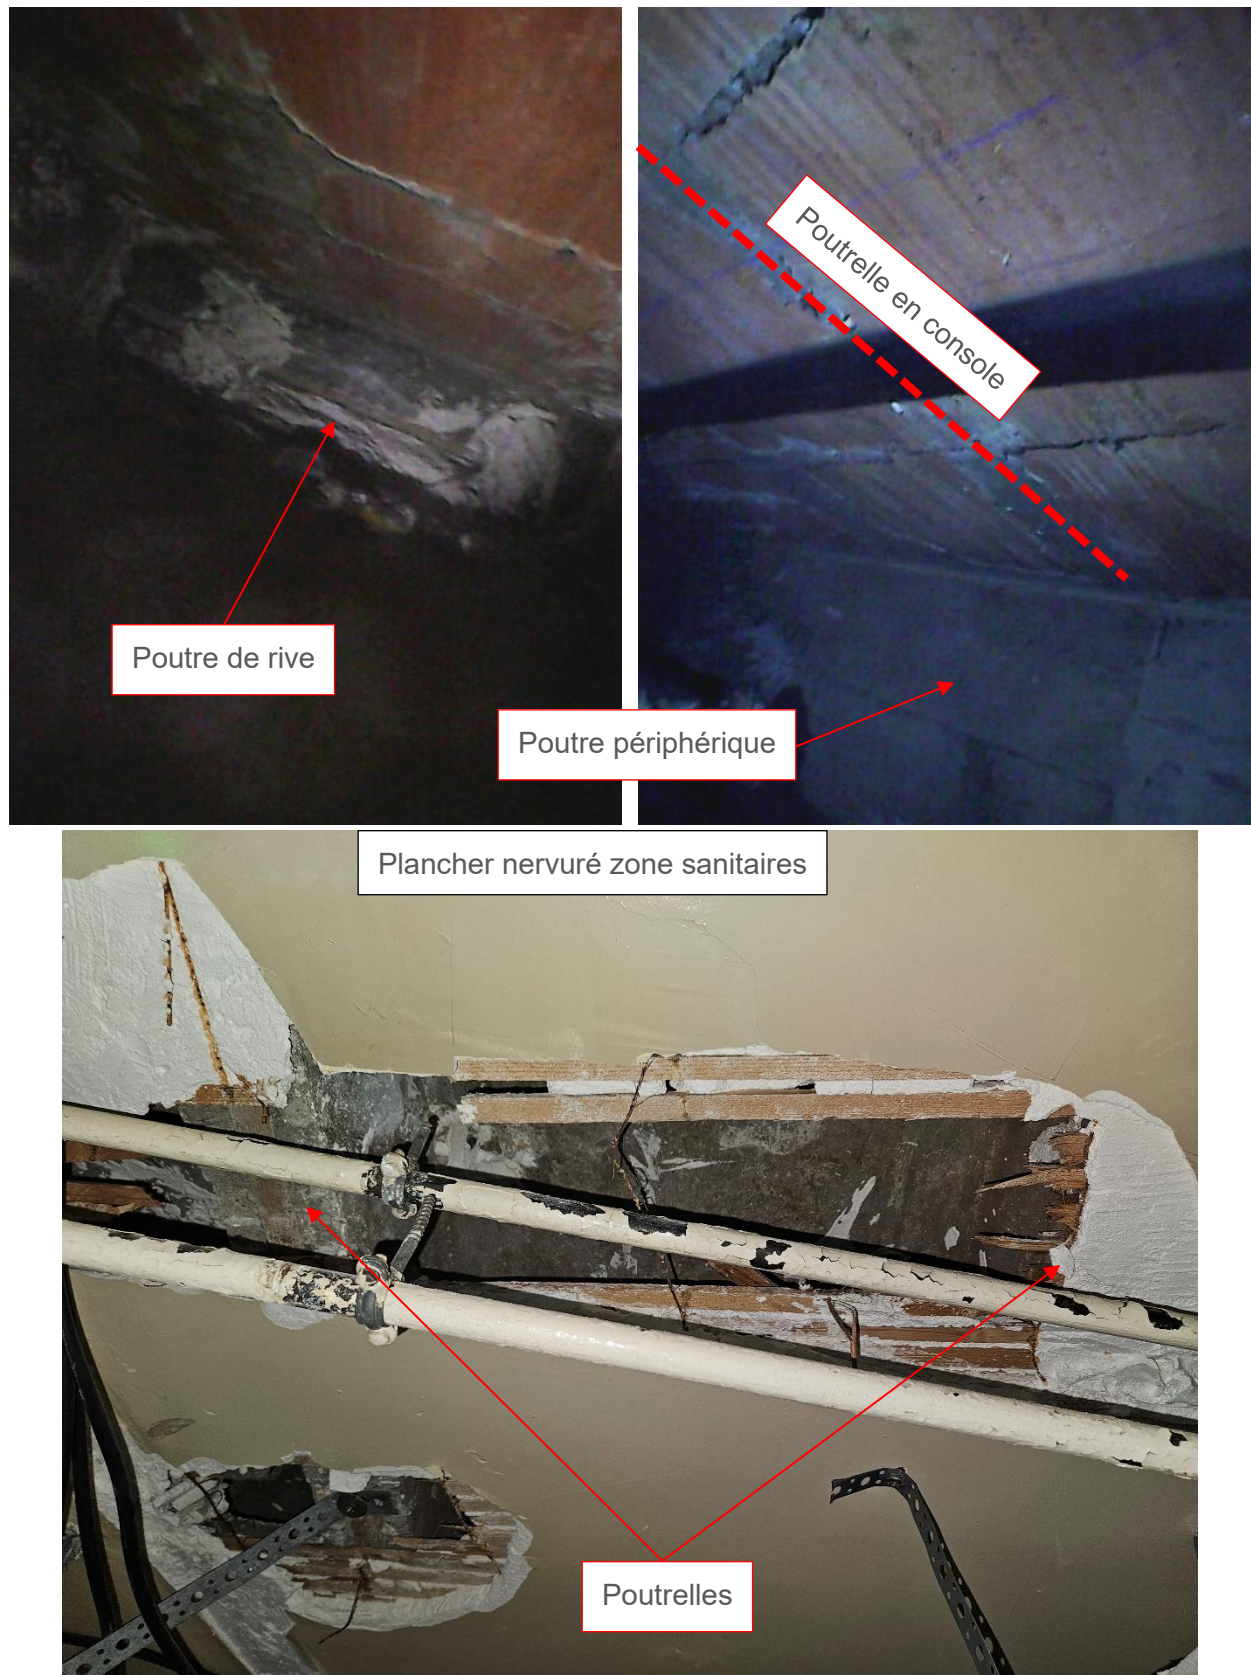
#### Plan schématique de repérage des structures – Pht RdC

- Porteurs verticaux et horizontaux essentiellement constitués de poutres et poteaux en béton armé.
- Planchers en poutrelles coulées en place sur hourdis de coffrage en brique alvéolaire (technique constructive courante des années 1930 – 1960, avant l'apparition des planchers en poutrelles préfabriquées) – épaisseur totale 30cm soit un complexe 25+5.

- Une zone de plancher particulière, au droit des sanitaires, est constituée d'un plancher nervuré béton armé + baculat en sous-face. Il s'agit là encore d'une technique constructive courante de l'époque, qui in fine revient au même principe que le plancher poutrelle / hourdis, à l'exception du fait qu'en lieu et place des hourdis de coffrage, on utilise des caissons qui sont ensuite retirés. Nous ne nous expliquons pas la raison pour laquelle une technique différente a été employée dans cette zone, mais constatons que c'est le cas à tous les niveaux supérieurs.

- Enfin, la zone du hall, avec vide sur RdC (et verrière en plancher haut R+1), présente une coursive sur 4 côtés en console. En raison de la présence d'un plafond en staff, nous n'avons pu avoir un aperçu visuel parfaitement fiable de la structure composant cette console. Néanmoins, les photographies prises à l'aide d'une caméra endoscopique montrent qu'il s'agit du même plancher en poutrelles coulées en place sur hourdis de coffrage en brique alvéolaire, en porte-à-faux sur les poutres périphériques, et comprenant une poutre de rive.

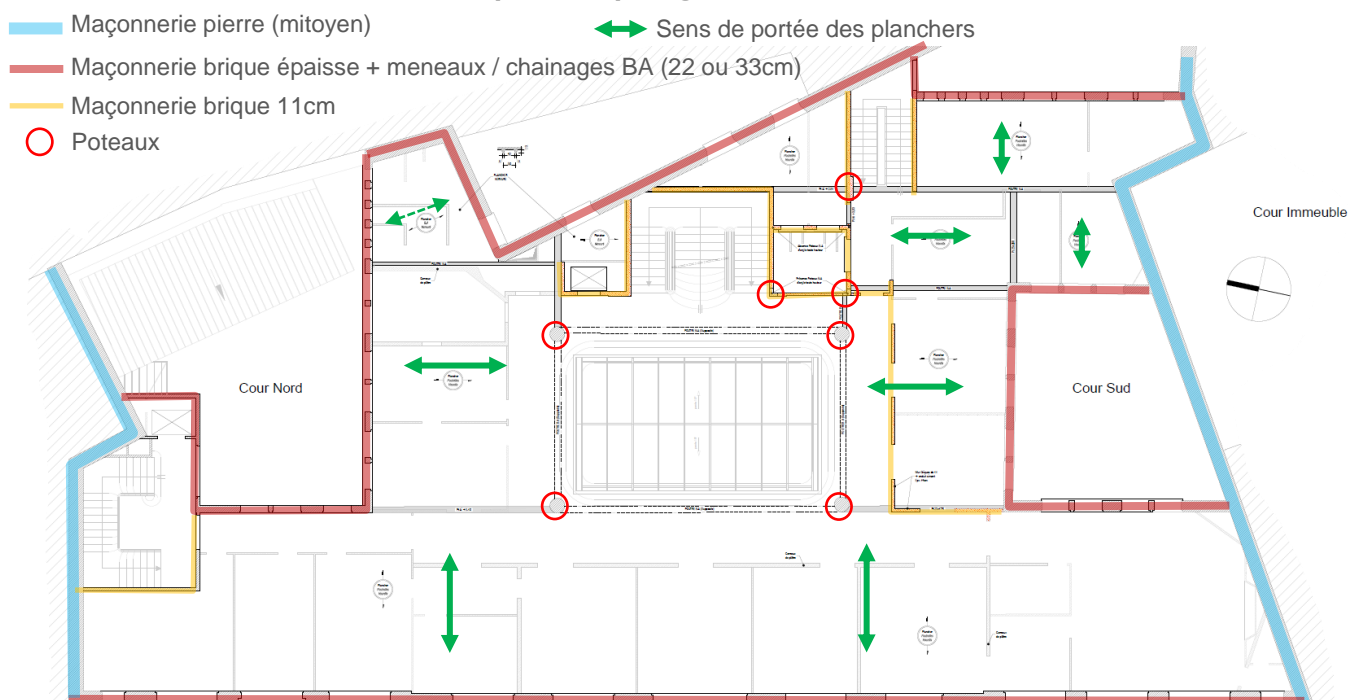
### Plan schématique de repérage des structures – Pht R+1

Les structures des niveaux R+1 à R+3 sont identiques en nature aux structures décrites en plancher haut RdC, et n'appellent donc pas de remarques particulières de notre part (voir aussi plans en annexe 3).

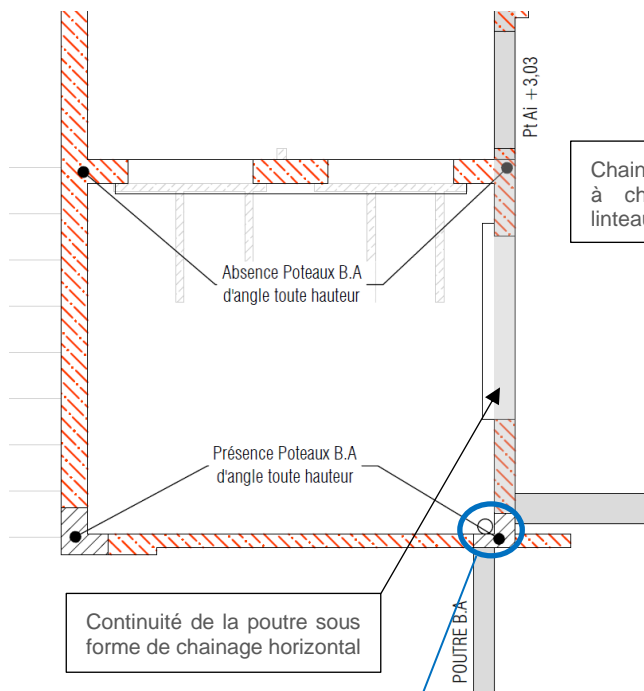
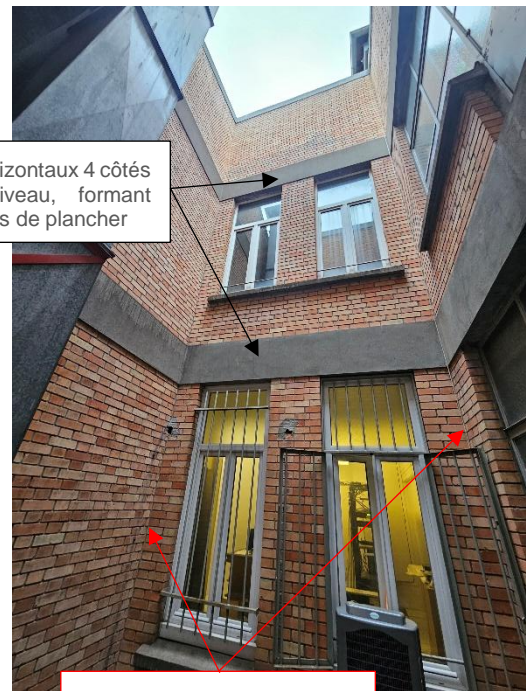
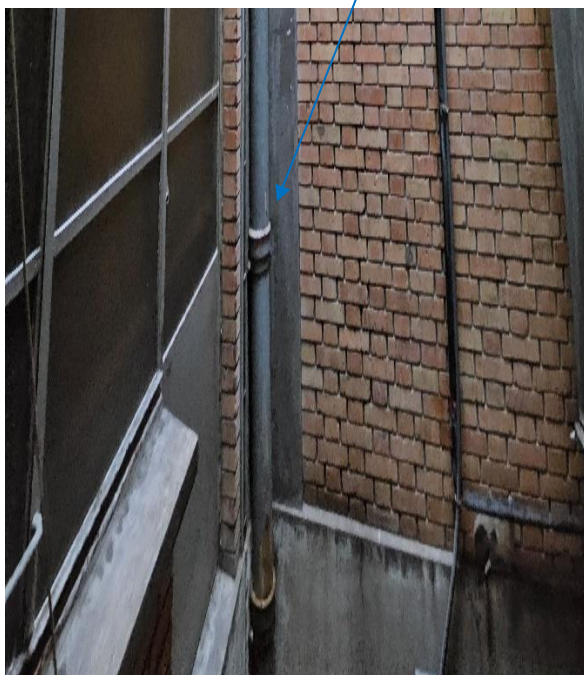
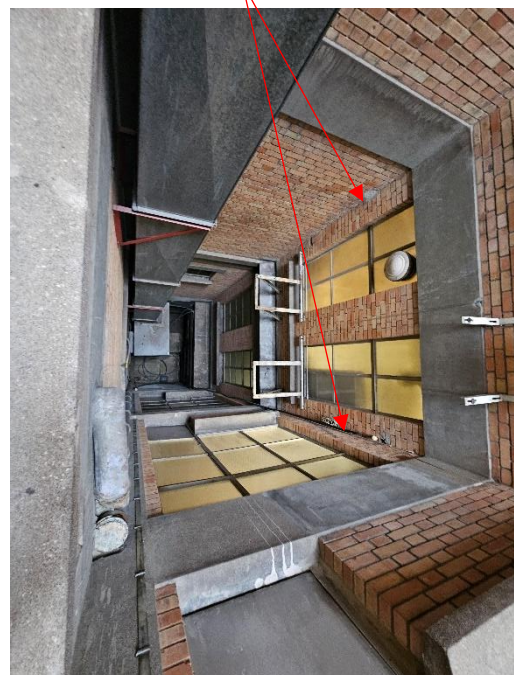
Le projet prévoit la création d'un ascenseur dans la courette existante (« puit de lumière ») au sein du bâtiment. D'après notre analyse, les façades de cette courette sont constituées de maçonnerie en brique de faible épaisseur (1 seul rang de brique standard de 11cm), et seuls 2 des 4 angles comportent des poteaux en béton armé. Les murs sont cependant surmontés de chainages horizontaux en béton armé au droit des planchers, ce qui rigidifie l'ensemble :

Néanmoins, donc, même s'il n'y a pas de commentaires particuliers à formuler concernant la structure existante, dont la capacité portante n'est pas remise en cause, cette dernière n'est pas directement adaptée à être employée comme cage d'ascenseur, les murs en brique de 11cm n'étant pas réputés aptes à reprendre des charges importantes, et surtout inadaptés aux fixations mécaniques nécessaires pour les machineries d'ascenseur (hormis au droit des éléments verticaux et horizontaux en béton armé).

De ce fait, pour la création d'un ascenseur dans cet espace, nous préconisons la mise en œuvre d'une structure indépendante, fournie et posée par l'ascensoriste, et qui sera constituée de profilés métalliques formant eux-mêmes la cage nécessaire, et fournissant les points d'accroche requis.

Cette cage en ossature métallique pourra par contre tout à fait être raccrochée horizontalement (pour son contreventement, aux chainages béton armé verticaux et horizontaux qui l'entourent. Le linteau de l'ouverture de porte ne nécessitera que la démolition toute hauteur de la brique, dans la mesure où il s'agit de remplissage surmonté d'un chaînage béton armé :

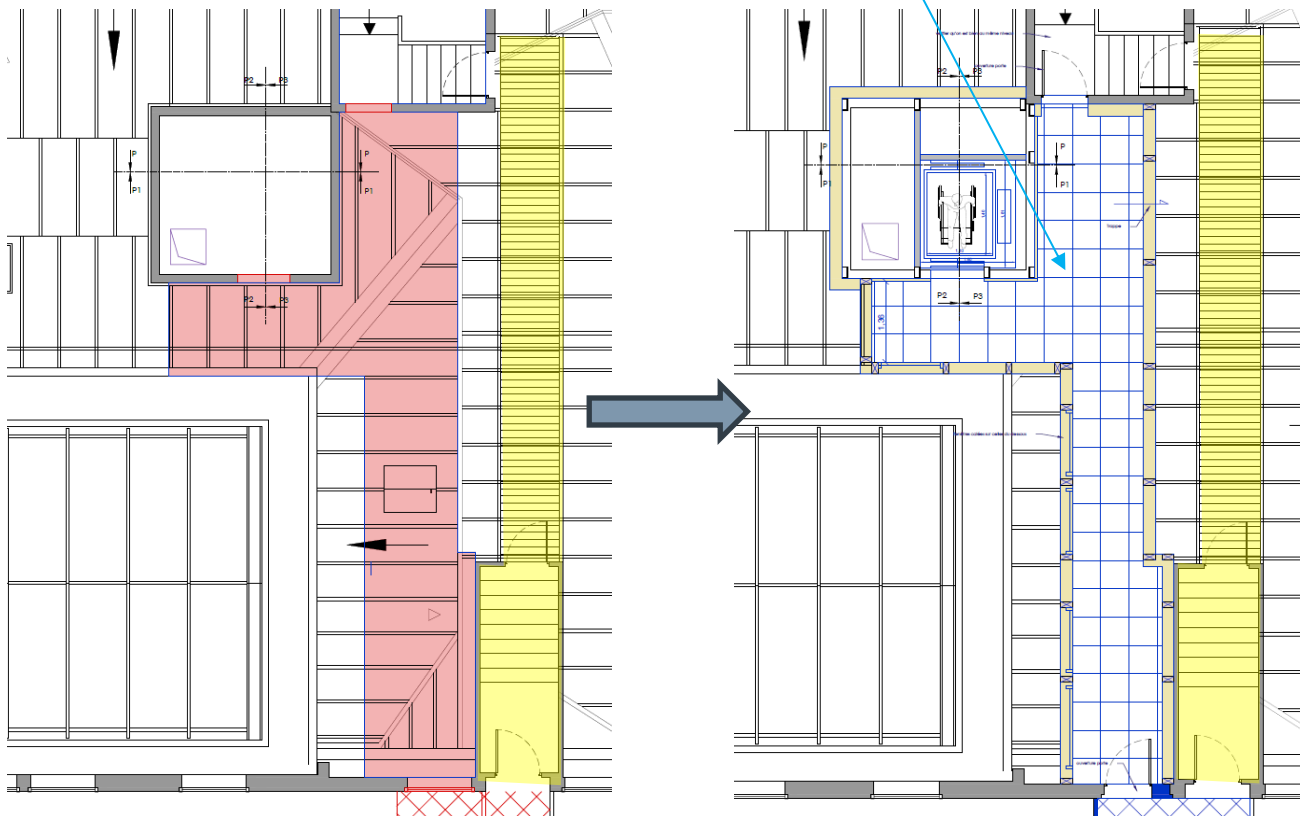
Le présent diagnostic se concentrera donc sur la capacité portante du plancher haut R+3, au droit de la zone destinée à devenir une coursive pour permettre le cheminement entre le R+4 et le futur ascenseur créé dans le puit de lumière. Cet ouvrage consistera à créer une surélévation partielle en remplacement de la toiture existante, et par la même occasion à impacter un plancher (nos sondages ayant montré qu'il s'agissait d'un plancher de nature similaire aux étages inférieurs, soit des poutrelles coulées en place dans des hourdis de coffrage en brique alvéolaire) avec une surcharge d'exploitation de 250 daN/m<sup>2</sup>, alors qu'il s'agit à ce jour de combles perdus (aucune surcharge d'exploitation définie) : *Voir schéma ci-après*

Surface devant reprendre le poids de la surélévation  
 + une surcharge d'exploitation de 250 daN/m<sup>2</sup>

On notera par ailleurs qu'une partie de la zone concernée est déjà à ce jour considérée comme devant supporter une surcharge d'exploitation d'au moins 150 daN/m<sup>2</sup> (passerelle technique) – zone repérée en jaune ci-dessus. On notera aussi que la toiture en zinc s'appuie essentiellement (appuis intermédiaires) sur cette dalle.

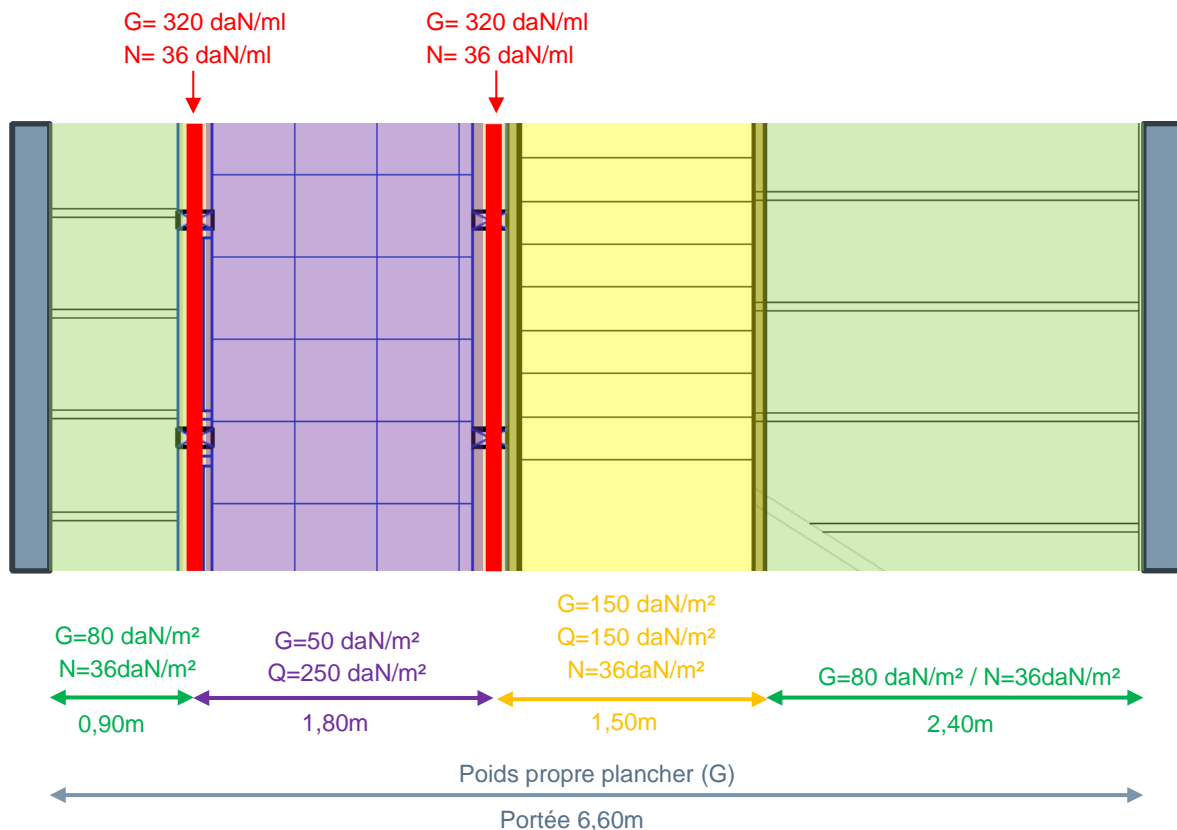
Ce qui donne le schéma de chargement suivant, dans le cadre des calculs justificatifs qui seront réalisés ci-après :

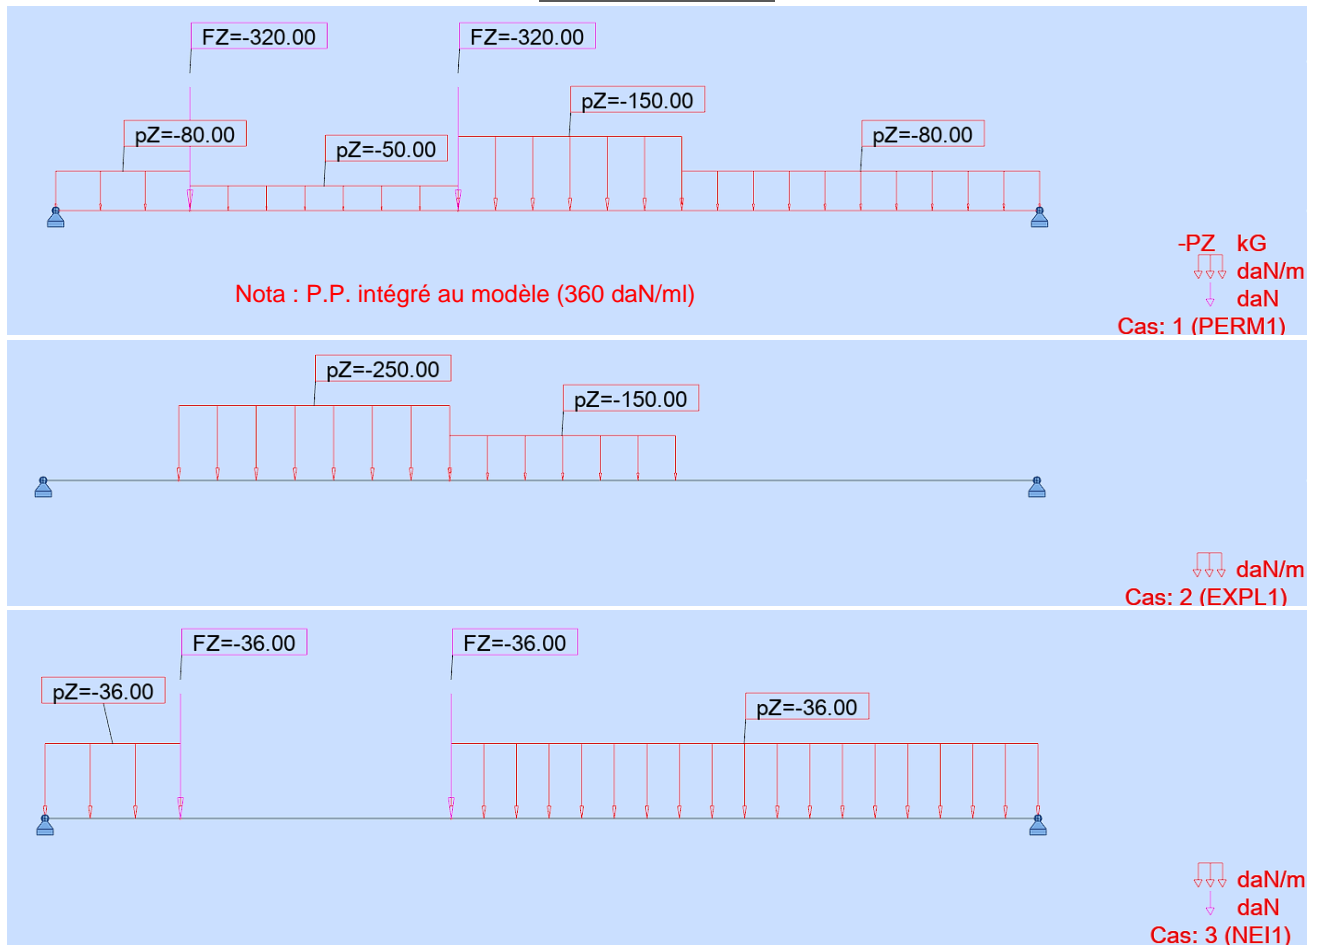
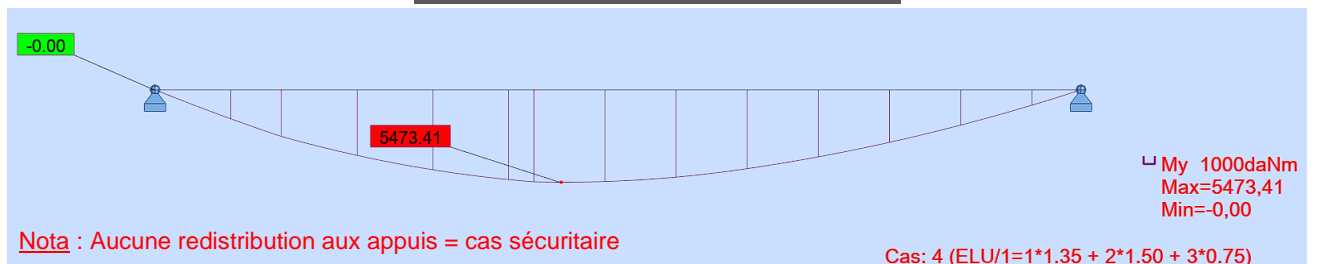
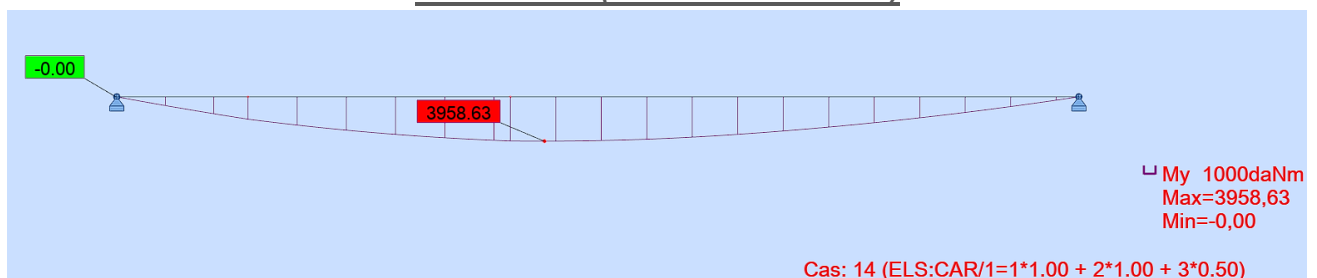
### Modèle de calcul

En vue de vérifier la capacité portante du plancher haut R+3, et plus précisément sa capacité à reprendre les charges projetées, nous avons réalisé un modèle structural représentatif d'une bande de plancher de 1m de largeur, soumis aux charges énoncées ci-avant. Le modèle permet la définition des courbes enveloppe des moments de flexion et permet la vérification du calcul béton armé (suivant Eurocode 2), considérant que le plancher nervuré (poutrelles / hourdis) se comporte finalement, au droit des poutrelles comme un élément béton armé normal.

Vérification Ferrailage Travée isostatique			
portée=	6,60 m	largeur=	1 m
M0 ELS=	3,96 t.m	Armatures :	Fe240
M0 ELU=	5,47 t.m	Béton :	C25/30
d estimée=	0,25 m	EC=	31000 Mpa
Fbu=	14,2 Mpa	f adm: L/	300
μu=	0,06	fadm=	2,20 cm
αu=	0,08		
Au=	10,83 cm²/ml		
A retenue=	9,42 cm²/ml	(3xø20mm)	
alpha=	0,000942		
Ys=	0,071 m		
Ih=	0,00057204 m4		
σbéton=	4,92 MPa		
σacier=	185,76 MPa	118%	
flèche=	1,013 cm		
Vérification	Flèche ou contrainte admissible dépassée		
M0 ELS : Moment en travée à l'ELS			
M0 ELU : Moment en travée à l'ELU			
d estimée : distance entre l'arase supérieure du béton et l'axe du ferrailage			
Fbu : limite de compression du béton = 0.85x $f_{c28}$ /1.5			
Au minimum: section d'acier minimum nécessaire			
A retenue : section d'acier en place			
Ys= position de l'axe neutre			
Ih: Inertie homogénéisée			
σbéton: contrainte dans le béton			
σacier: contrainte dans l'acier			
flèche : déformée calculée			
fadm : déformée admissible

La constitution structurelle relevée pour le plancher haut R+3 est insuffisante pour la reprise des charges projetées. Il s'agit cependant là d'un calcul suivant des hypothèses sécuritaires, et le chapitre suivant présente les modalités de la viabilité du projet.
