DOSSIER DE DIAGNOSTIC TECHNIQUE

Référence : 002EW376209-1

17 boulevard Joseph Vallier
38000 GRENOBLE

Rapport de repérage des matériaux et produits contenant de l'amiante avant réalisation de travaux dans un immeuble bâti

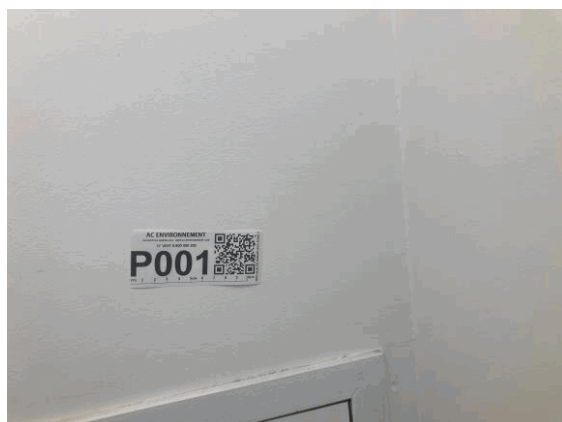
002EW376209 n°1 - 1 (P1) - Direction départementale
des territoires Niveau 0 - Vol 1 (Local technique 1)

Référence	Localisation	Action
002EW376209 n°1 - 1 (P1)	Direction départementale des territoires Niveau 0 - Vol 1 (Local technique 1)	Prélèvement négatif
002EW376209 n°2 - 1 (P2)	Direction départementale des territoires Niveau 0 - Vol 1 (Local technique 1)	Prélèvement négatif
002EW376209 n°7 - 1 (P7)	Direction départementale des territoires Niveau 0 - Vol 14 (Local technique 12)	Prélèvement négatif
002EW376209 n°14 - 1 (P14)	Direction départementale des territoires Niveau 0 - Vol 23 (Local CGT)	Prélèvement négatif
002EW376209 n°15 - 1 (P15)	Direction départementale des territoires Niveau 0 - Vol 23 (Local CGT)	Prélèvement négatif
002EW376209 n°15 - 2 (P15)	Direction départementale des territoires Niveau 0 - Vol 23 (Local CGT)	Prélèvement négatif
002EW376209 n°3 - 1 (P3)	Niveau 1 - Vol 2 (Gaine technique 1)	Prélèvement négatif
002EW376209 n°4 - 1 (P4)	Niveau 1 - Vol 2 (Gaine technique 1)	Prélèvement négatif

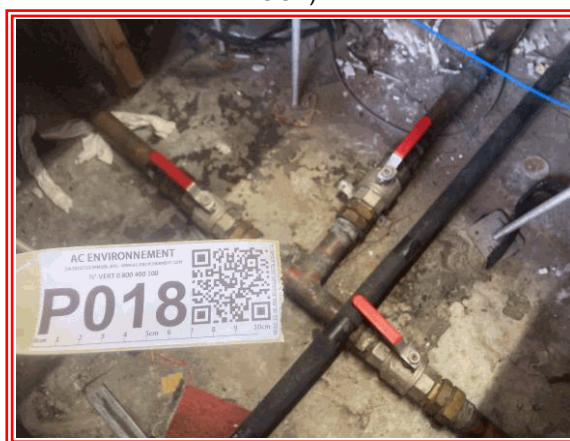
002EW376209-1 n°18 - 1 (P18) - Niveau 1 - Vol 28 (Hall)

002EW376209 n°5 - 1 (P5)	Niveau 1 - Vol 2 (Gaine technique 1)	Prélèvement négatif
002EW376209 n°6 - 1 (P6)	Niveau 1 - Vol 2 (Gaine technique 1)	Prélèvement négatif
002EW376209 n°8 - 1 (P8)	Niveau 1 - Vol 17 (Sanitaires 1)	Prélèvement négatif
002EW376209-1 n°18 - 1 (P18)	Niveau 1 - Vol 28 (Hall)	Prélèvement positif
002EW376209-1 n°19 - 1 (P19)	Niveau 1 - Vol 31 (Bureau 104)	Prélèvement positif
002EW376209-1 n°20 - 1 (P20)	Niveau 1 - Vol 32 (Bureau 131)	Prélèvement positif
002EW376209 n°9 - 1 (P9)	Niveau 2 - Vol 18 (Sanitaires 2)	Prélèvement négatif
002EW376209-1 n°17 - 1 (P17)	Niveau 2 - Vol 26 (Local technique 202)	Prélèvement positif
002EW376209 n°10 - 1 (P10)	Niveau 6 - Vol 20 (Dégagement)	Prélèvement négatif
002EW376209 n°12 - 1 (P12)	Niveau 6 - Vol 22 (Montée escalier)	Prélèvement négatif
002EW376209 n°13 - 1 (P13)	Niveau 6 - Vol 22 (Montée escalier)	Prélèvement négatif
002EW376209 n°11 - 1 (P11)	Toiture - Vol 21 (Local CTA cuisine/montaignuille)	Prélèvement négatif
