Rapport de repérage amiante avant réalisation de travaux dans un immeuble bâti

Rapport N° : 23221798/S1/1/AM-RTV_V1

6703130080 QUARTIER CHASSEPOT GE

BAT 0052

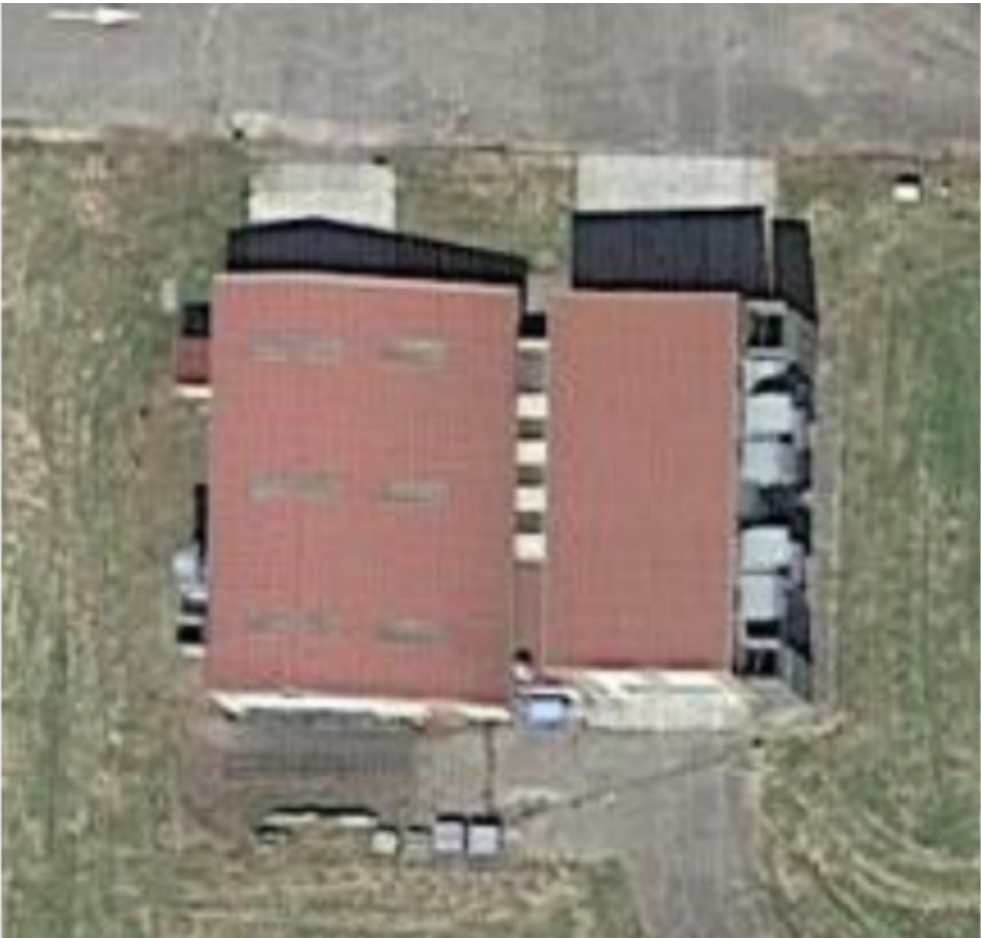
PLANCHE DE REPERAGE TECHNIQUE		
La planche de repérage est indissociable du rapport		
ADRESSE	6703130080 QUARTIER CHASSEPOT GE Quartier CHASSEPOT - Lieu-dit VILLAGE - 67190 GRESSWILLER	
Localisation BAT 52-74 > EXT	Date visite	Du 05/11/2024 au 06/11/2024
	Auteur	Thomas BOITEUX
	N° dossier	23221798/SI/1
	Planche	1 / 2
	Indice	1
<u>Vue utilisée :</u>		
<u>Matériaux et produits contenant de l'amiante :</u>

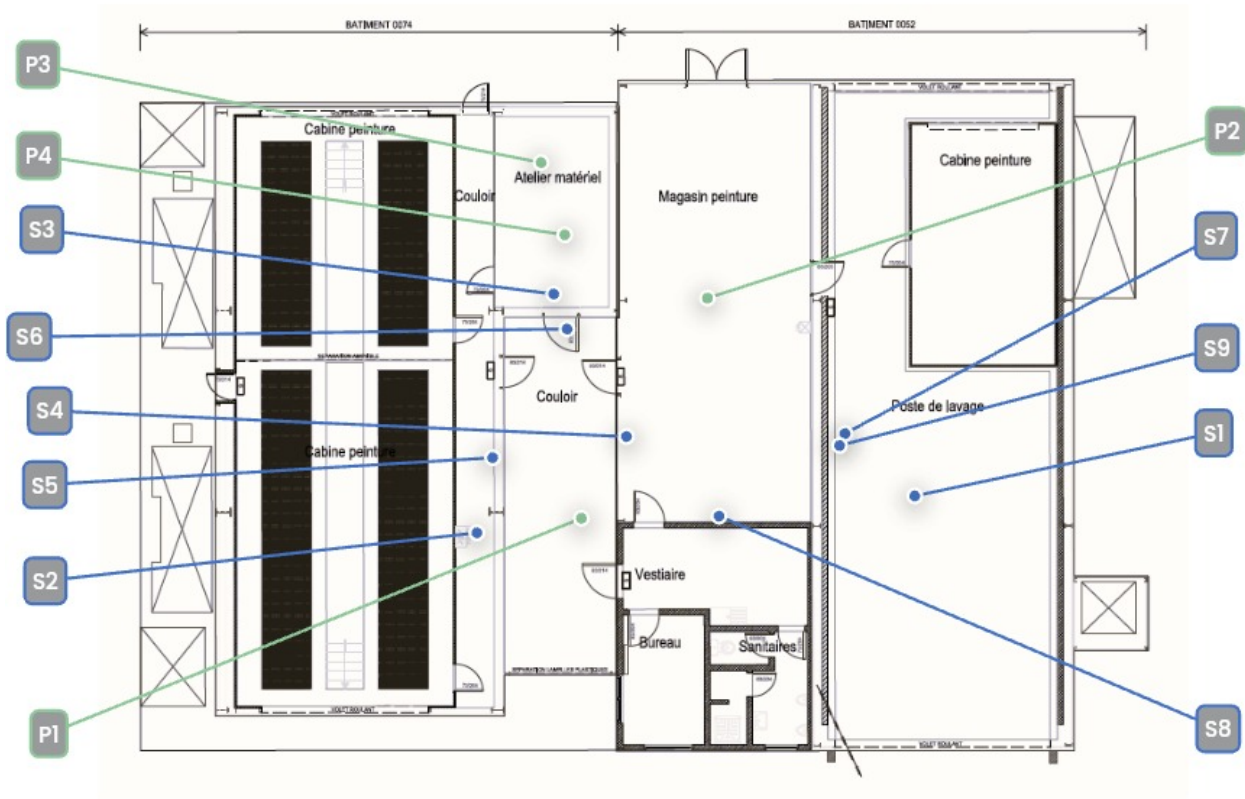
PLANCHE DE REPERAGE TECHNIQUE		
La planche de repérage est indissociable du rapport		
ADRESSE	6703130080 QUARTIER CHASSEPOT GE Quartier CHASSEPOT - Lieu-dit VILLAGE - 67190 GRESSWILLER	
Localisation BAT 52-74 > RDC	Date visite	Du 05/11/2024 au 06/11/2024
	Auteur	Thomas BOITEUX
	N° dossier	23221798/S1/1
	Planche	2 / 2
	Indice	1
