Notice technique pour la réfection de la Piste DFCI de La Glacière

2025

Office National des Forêts

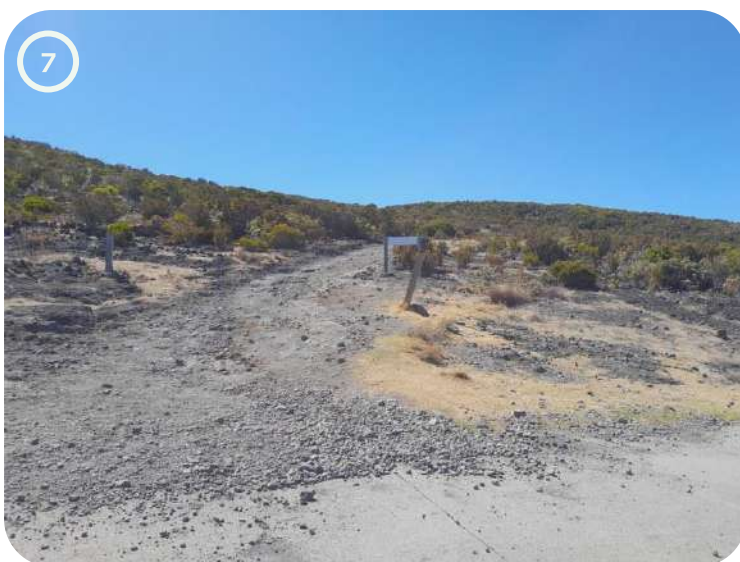
Début de la piste de La Glacière, vue depuis la piste de l'Opar. La piste de l'Opar se prolonge vers l'Observatoire (continuité de revêtement en béton), tandis que la piste de La Glacière ouvre vers une autre typologie de piste. Les panneaux présents indiquent bien la nature de cette piste : usage DFCI. Nous pouvons voir les deux poteaux de la barrière d'entrée de piste qui est actuellement cassée.

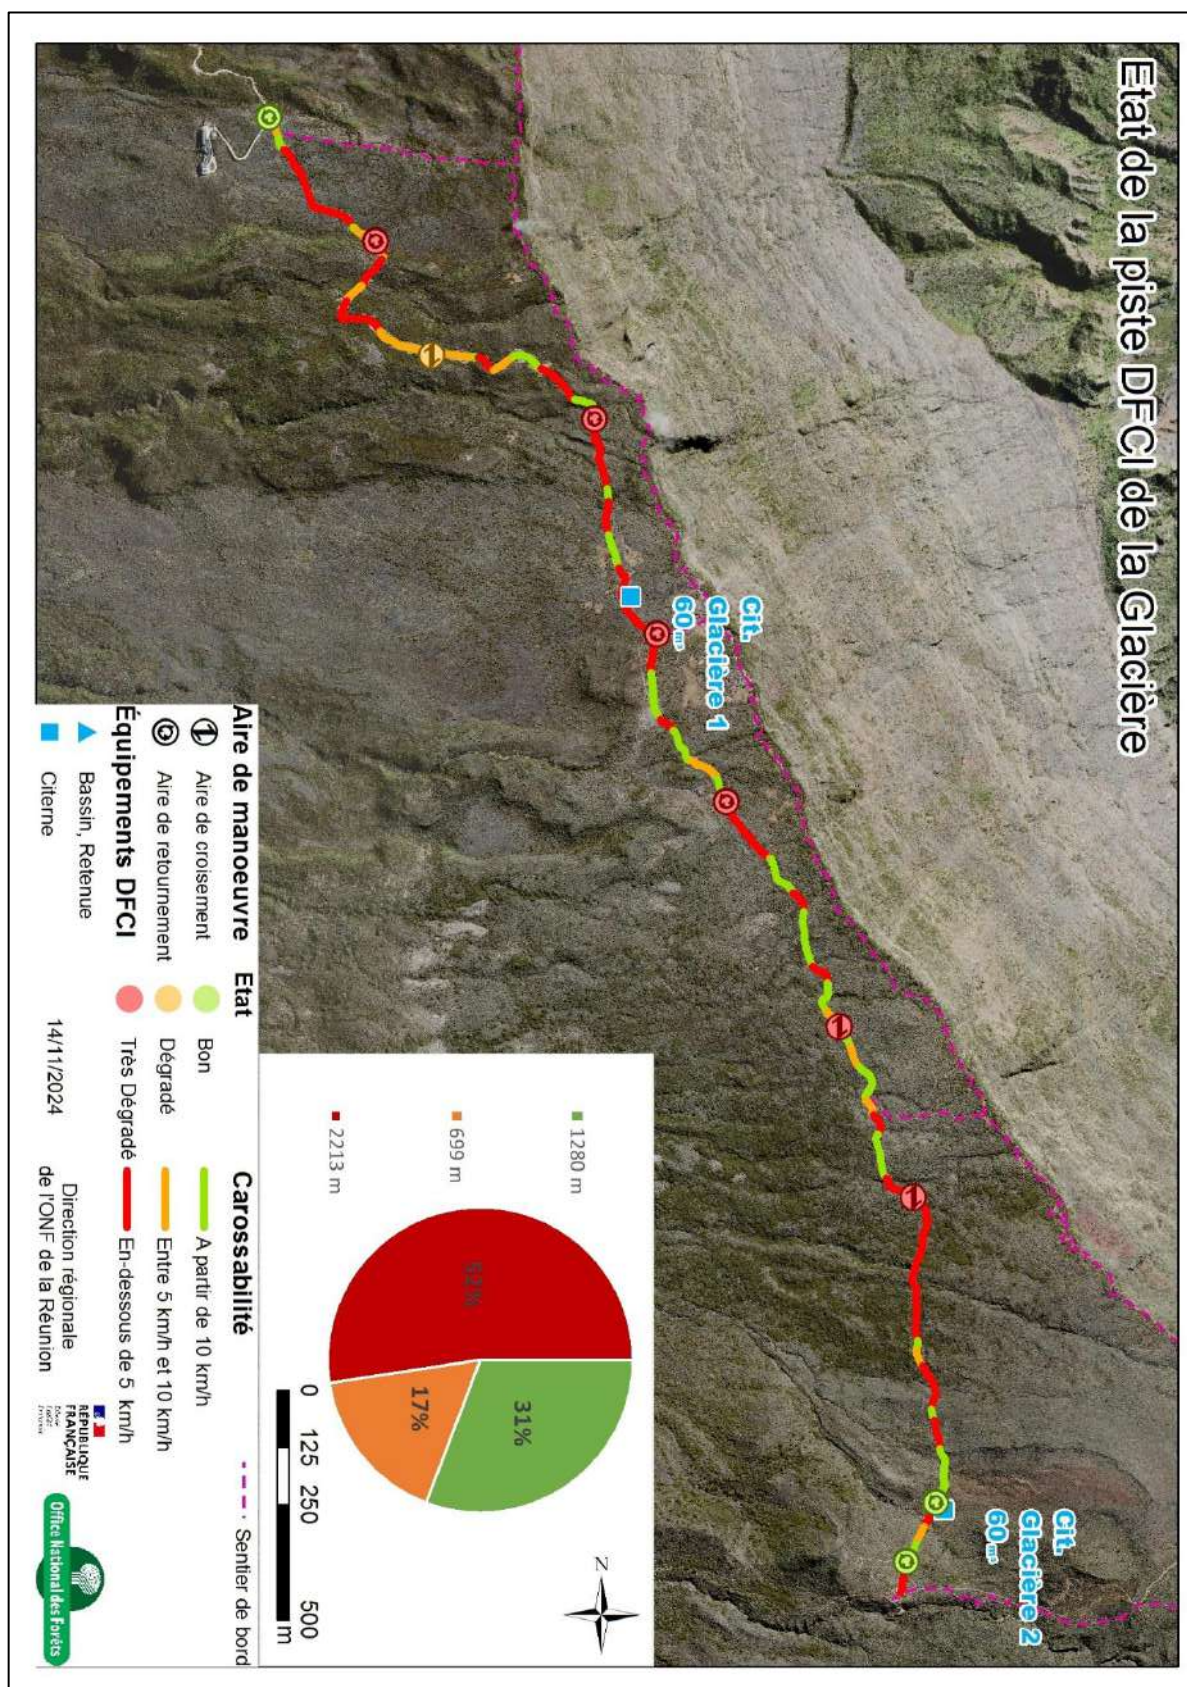
Figure 14 : Carte de localisation des analyses, étude fin 2024

Il est identifié pour la piste de La Glacière **7 aires de retournement et 3 aires de croisement**, selon 3 états : **bon, dégradé et très dégradé**.

Bon état	Etat dégradé	Etat très dégradé
	Les AR et AC sont clairement identifiées par une surface dégagée et un sol ne présentant aucune ornière ou aucun obstacle majeur.	Les AR et AC sont visibles mais nécessitent un apport d'agrégat supplémentaire et un compactage.	Les AR et AC ne sont pas identifiables, recouvertes par la végétation ou par des enrochements, parfois roche mère à nue.
	3 AR - 0 AC	1 AR - 1 AC	4 AR - 2 AC

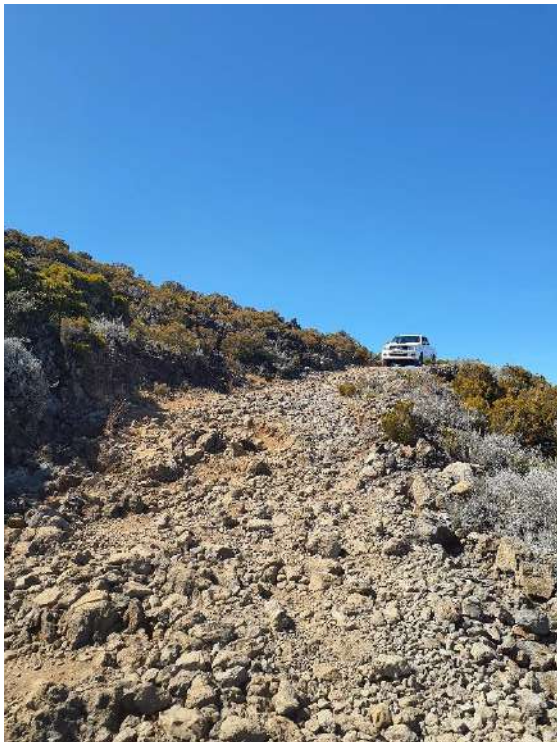
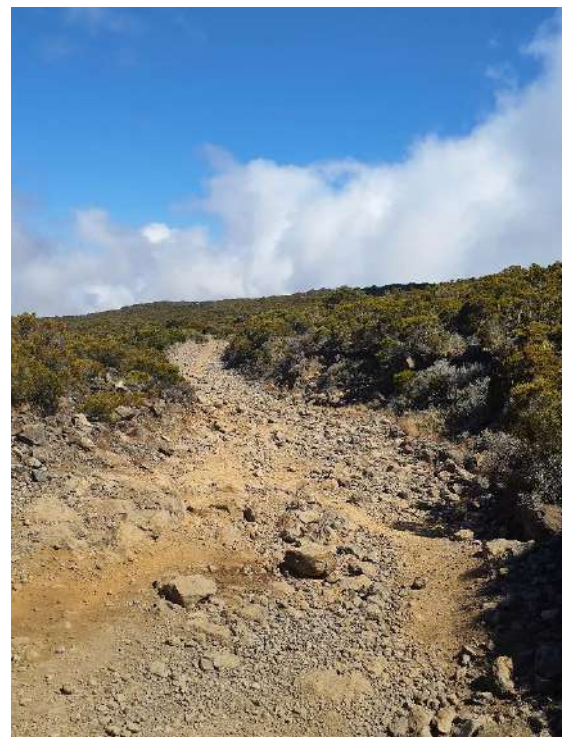
Parmi ces 29 pentes il y en a 23 dans un état très dégradé, 5 dans un état dégradé et 1 en bon état de 9m de long.

Il y a également 4 très fortes pentes supérieures à 20%, entre 21% et 25%, qui sont toutes très dégradées et qui représentent 85m de longueur en tout. Elles devraient être terrassées pour affaiblir la pente mais dans un souci d'éviter de plus impacter la zone elles seront traitées comme le reste des autres fortes pentes et permettront le passage (**Annexe 9 « Profil en long de la Piste DFCI de La Glacière »**).

Ces pentes dégradées et très dégradées devront être retravaillées pour assurer le franchissement aux CCF. Le Béton est préconisé.

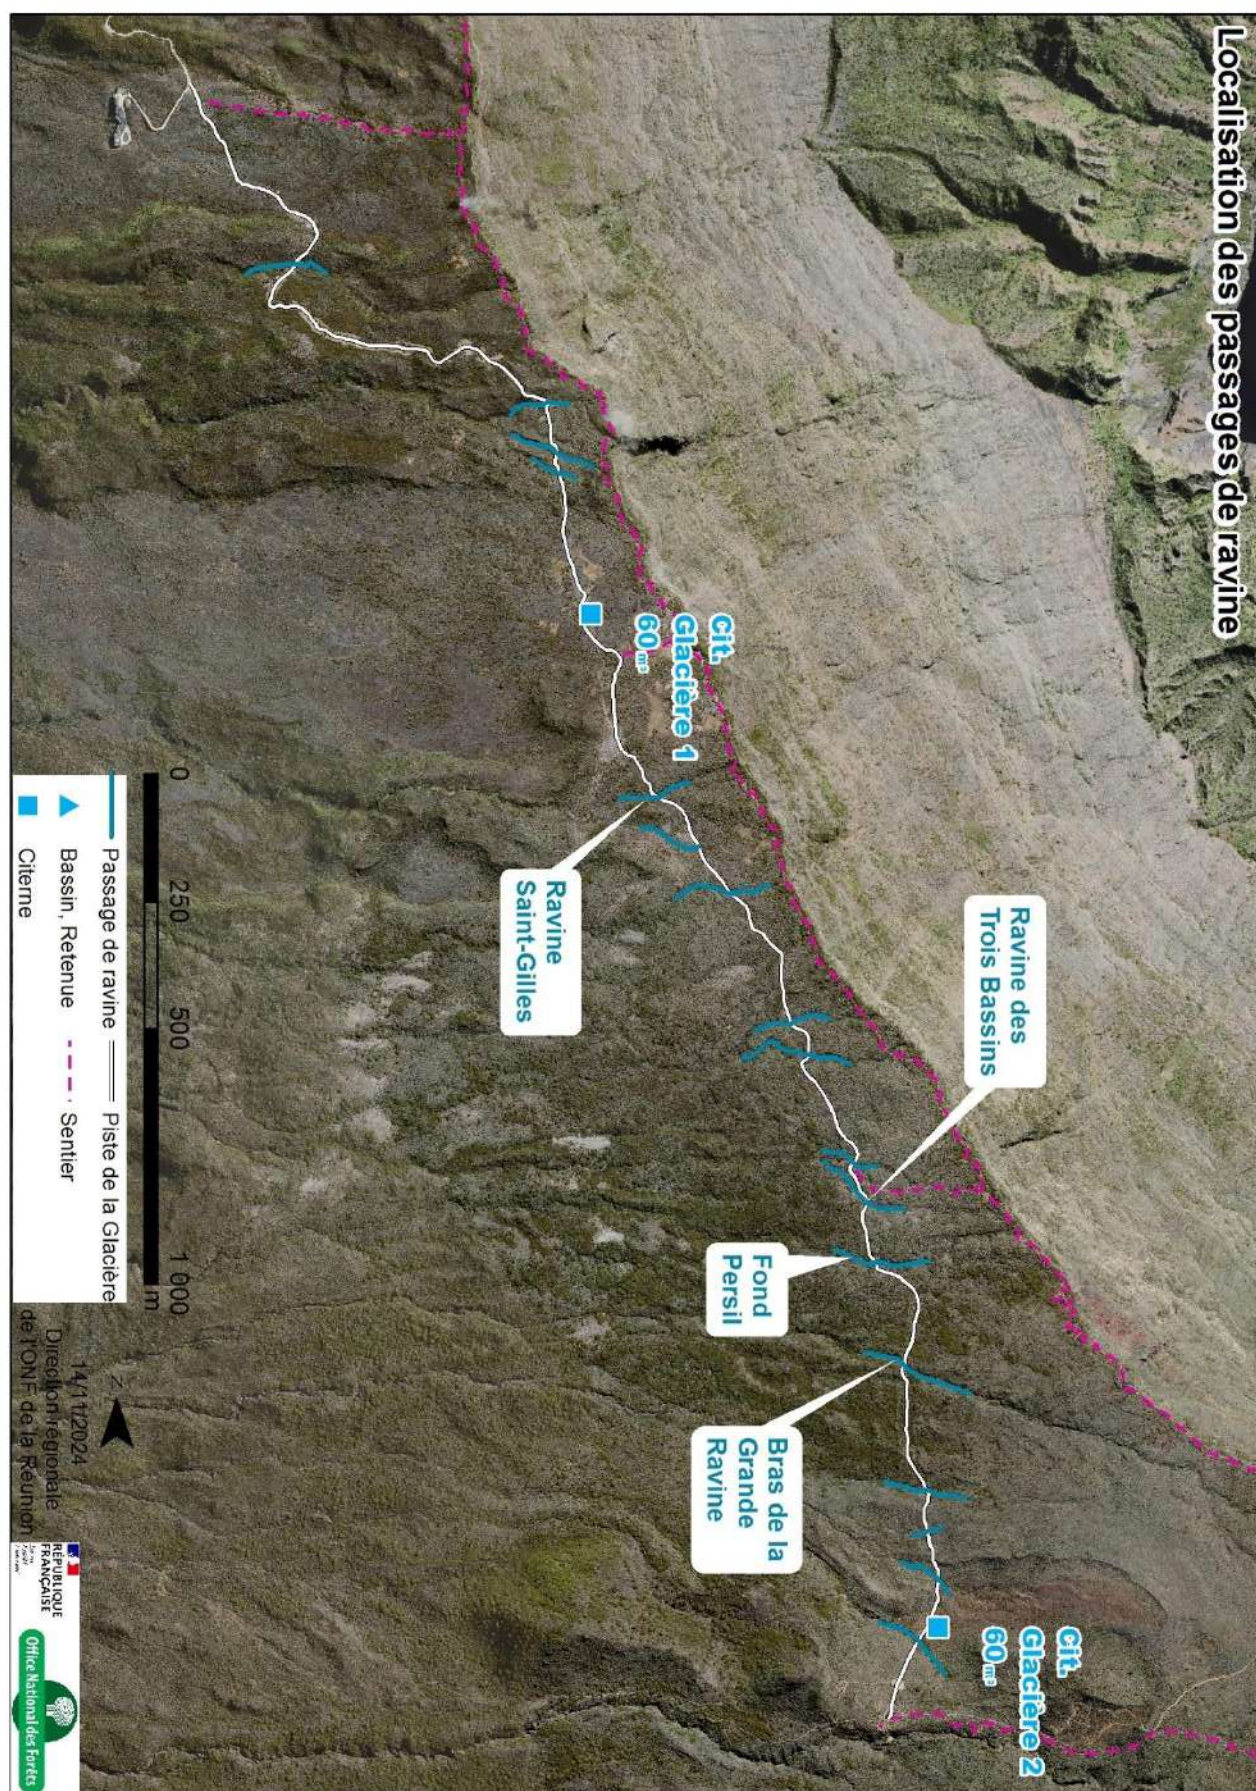
Figure 16 : Carte de localisation des ravines traversant la piste de la Glacière, étude fin 2024

Nous comptons sur place 16 ravines qui coupent le tracé de la piste de la Glacière. 4 sont nommées et d'importance 4 ou 5 (ruisseau et cours d'eau mineur non pérenne) : Ravine Saint-Gilles, Ravine des Trois-Bassins, Fond Persil, Bras de la Grande Ravine. Et 12 ont été confirmées grâce au Modèle Numérique de Terrain.

Les passages de ravines sont souvent très dégradés, le diagnostic de site nous encourage à préconiser des passages à gué bétonnés ou en enrochement pour le franchissement des ravines. Ces ouvrages auront un impact minime concernant la continuité écologique des cours d'eau, leur emprise sera limitée au nécessaire et leur emprise n'enfreint pas la circulation des sédiments. Chaque franchissement de ravine sera étudié au cas par cas.

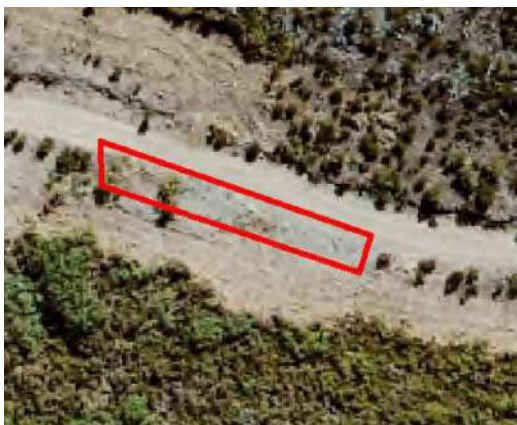
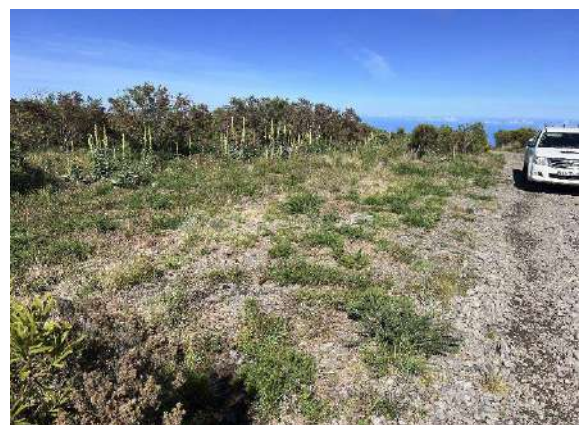
- **Aire de croisement 1** : L'aire est relativement existante mais dégradée. Elle permet le croisement de deux détachements. C'est une surlargeur de 2m sur une longueur de 30m. Pour Limiter la dissémination des EEE :

La surface de l'aire est d'environ 90 m², impact environnemental négligeable.

Pour la phase exploitation : Décaper entièrement le pseudo sol présent pour n'être que sur la dalle et limiter les repousses d'Ajonc – canaliser les eaux pluviales provenant de l'amont afin d'éviter qu'elles ne viennent sur la zone et apporte de la matière organique et des semences d'EEE.

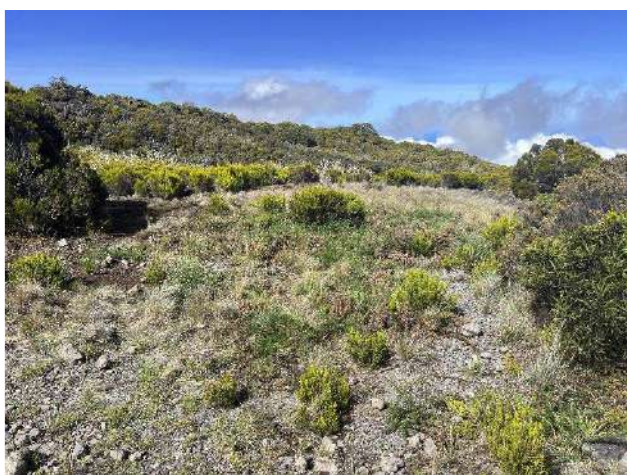
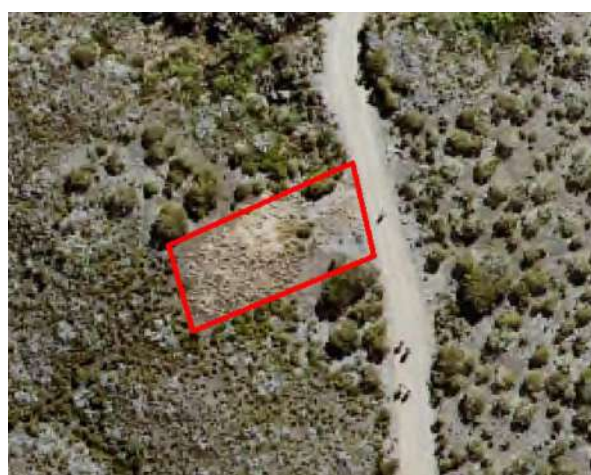
- **Aire de retournement 3** : L'aire est partiellement revégétalisée, une clairière permettra au détachement d'effectuer un retournement et de stationner en carré pour intervenir ou se protéger. L'emprise sera confinée à cette clairière pour éviter d'impacter outre mesure les abords. La surface de l'aire est d'environ 180 m², impact environnemental très faible. Limiter la dissémination des EEE :

Pour la phase travaux : Exporter les déchets verts et sols infestés. Mesures de biosécurité.

Pour la phase exploitation : Décaper entièrement le pseudo sol présent pour n'être que sur la dalle et limiter les repousses d'Ajonc – canaliser les eaux pluviales provenant de l'amont afin d'éviter qu'elles ne viennent sur la zone et apporte de la matière organique et des semences d'EEE.

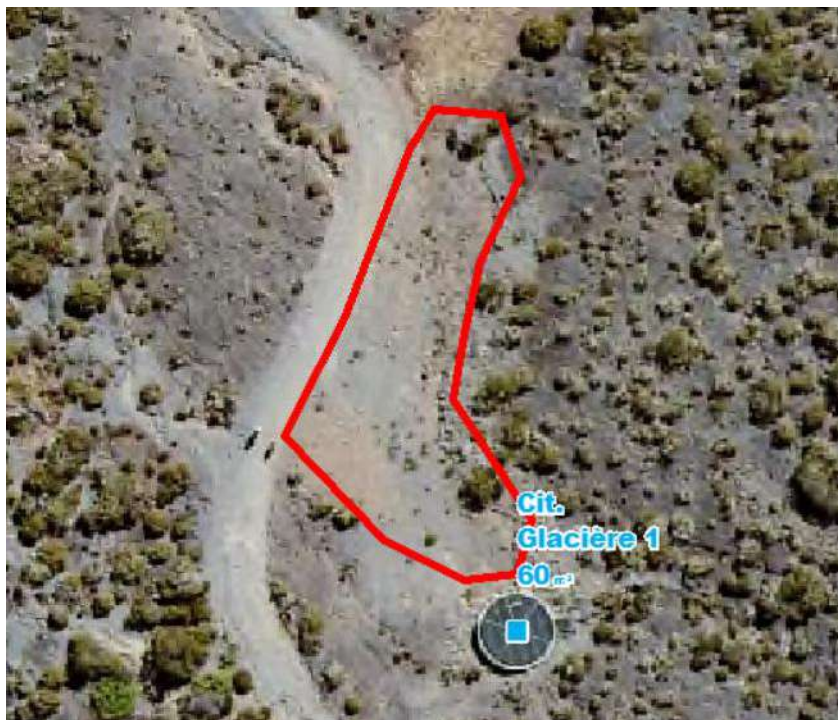
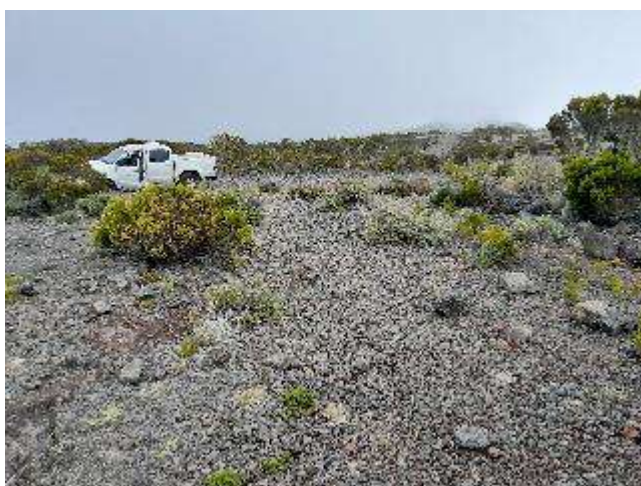
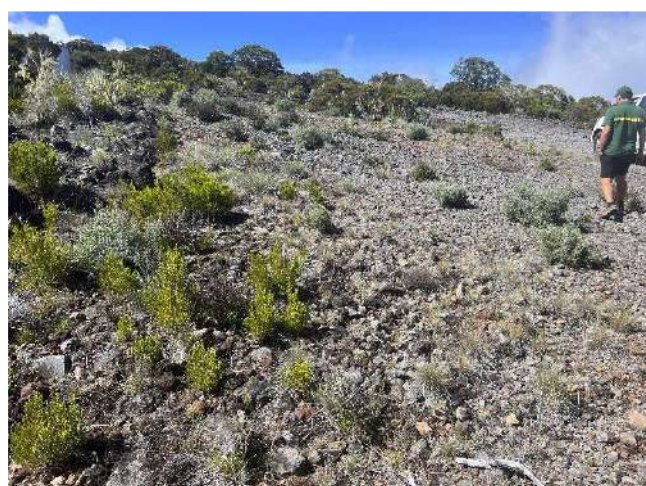
- **Aire de retournement 4** : L'aire de retournement 4 est complètement revégétalisée et proche de la citerne de la Glacière n°1 qui possède une aire de retournement non recensée sur l'Atlas. Le choix a été pris de déplacer l'aire de retournement 4 devant la citerne et d'entretenir la zone qui avait été créée en 2017. Elle permettra le retournement du détachement mais aussi le stationnement en parallèle et le réapprovisionnement des camions en eau. La surface de l'aire est d'environ 380 m², impact environnemental négligeable.

Ci-dessus photos prises en janvier 2025 de l'aire de retournement devant la citerne de la Glacière n°1.

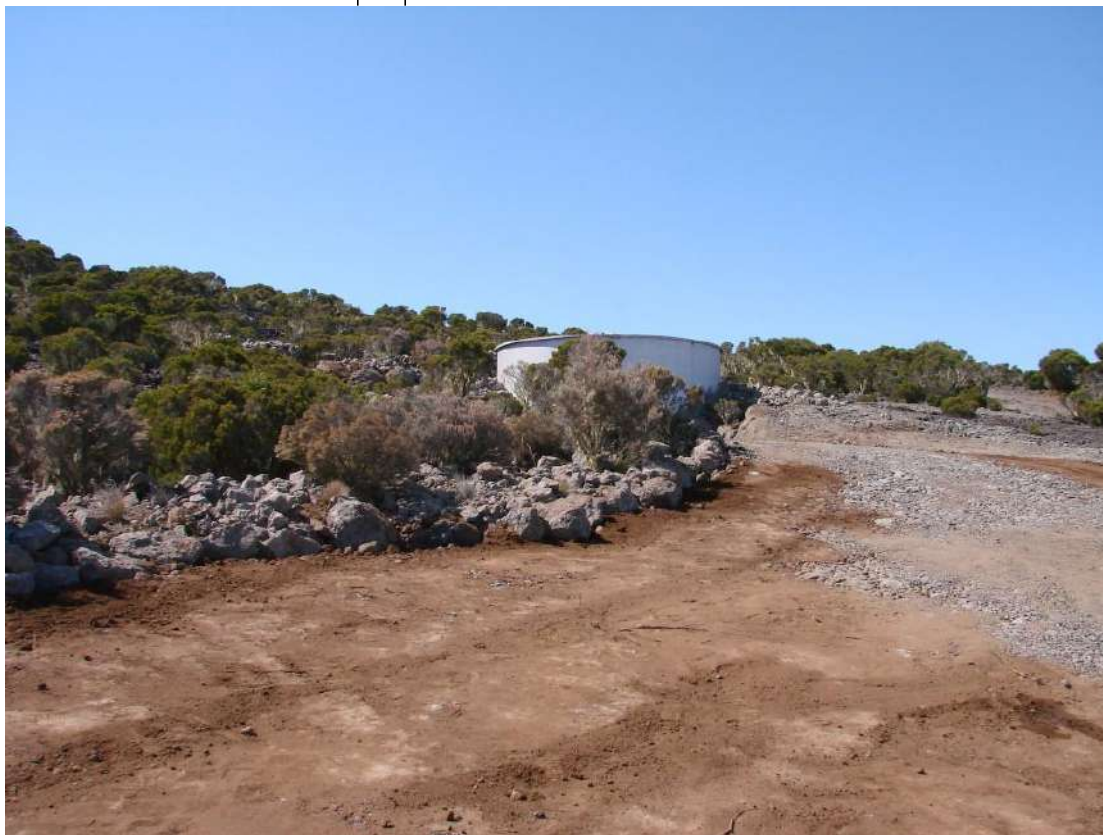
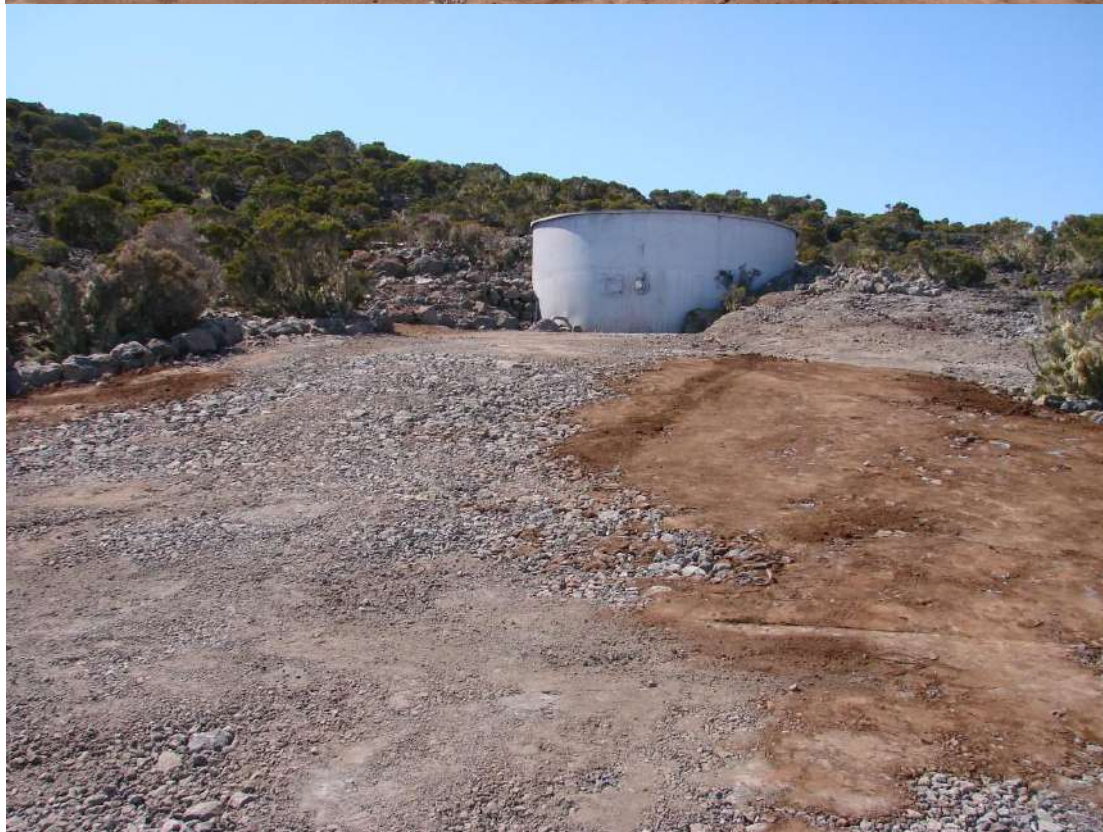
Ci-dessous les photos de l'aire de retournement à la réception du chantier de la citerne et de son aire en 2017.

Nous pouvons distinguer les enrochements sur le côté qui délimite la zone, l'aire a été terrassée en même temps que l'installation de la citerne.

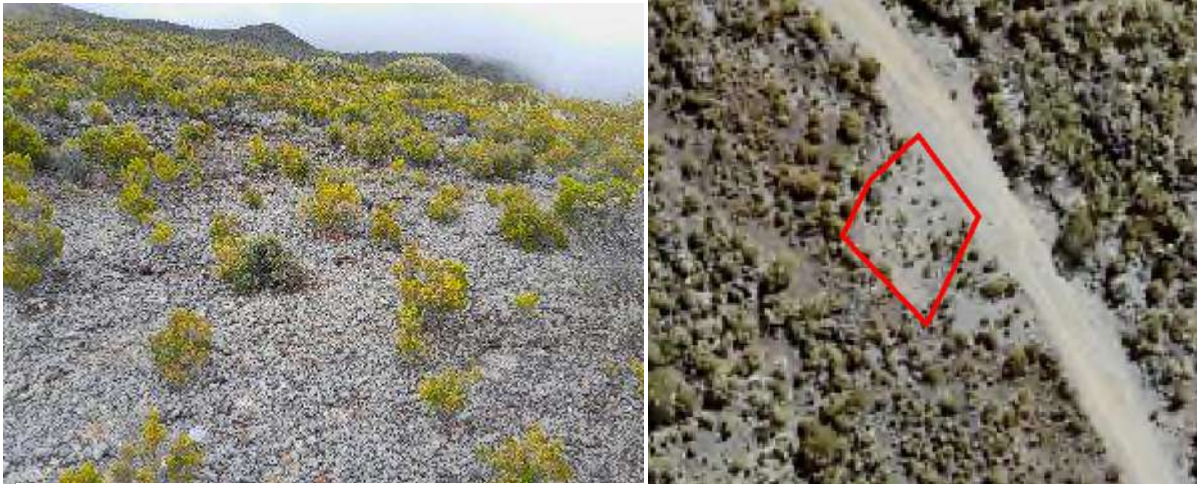
- **Aire de retournement 5** : Cette aire sera déplacée sur l'aire de croisement 2 pour une meilleure alternance de croisement et de retournement. Le secteur est préservé et pour éviter au maximum l'impact sur la végétation le choix a été fait de ne prendre qu'une petite place de retournement sur la végétation, où elle est la plus basse. Cette place permettra le retournement du détachement véhicule après véhicule. Elle ne permettra pas au détachement de stationner. Cette place sera à 500 m de deux aires de croisement et à 1km de deux aires de retournement avec possibilité d'y stationner. Elle permettra d'effectuer la manœuvre de retournement qu'on retrouve dans le guide technique opérationnel des sapeur-pompier ([GTO-Lutte-Feux-Forets-Espaces-Naturel.pdf](#)). Moins sécurisante mais fonctionnelle tout en évitant d'impacter la végétation. La surface de l'aire est d'environ 70 m², impact environnemental faible.

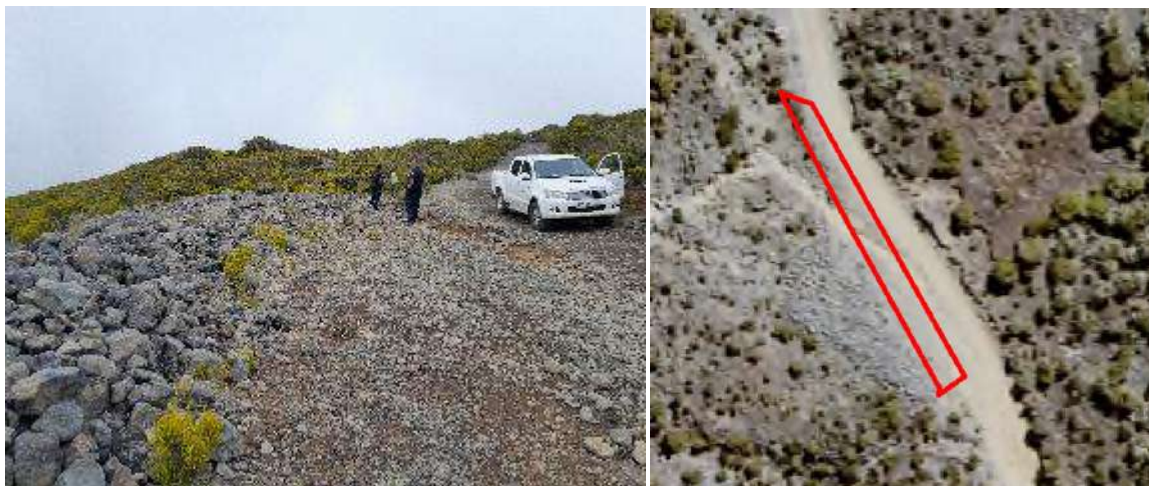
- **Aire de croisement 2 :** Cette aire sera déplacée sur l'aire de retournement 5 pour une meilleure alternance de croisement et de retournement. Elle assurera le croisement de deux détachements. L'impact sera limité car la sur largeur ne sera que 2m dans une zone déjà impactée par des travaux précédant, il y a un tas de rochers au bord de la piste. La surface de l'aire est d'environ 65 m², impact environnemental très faible.

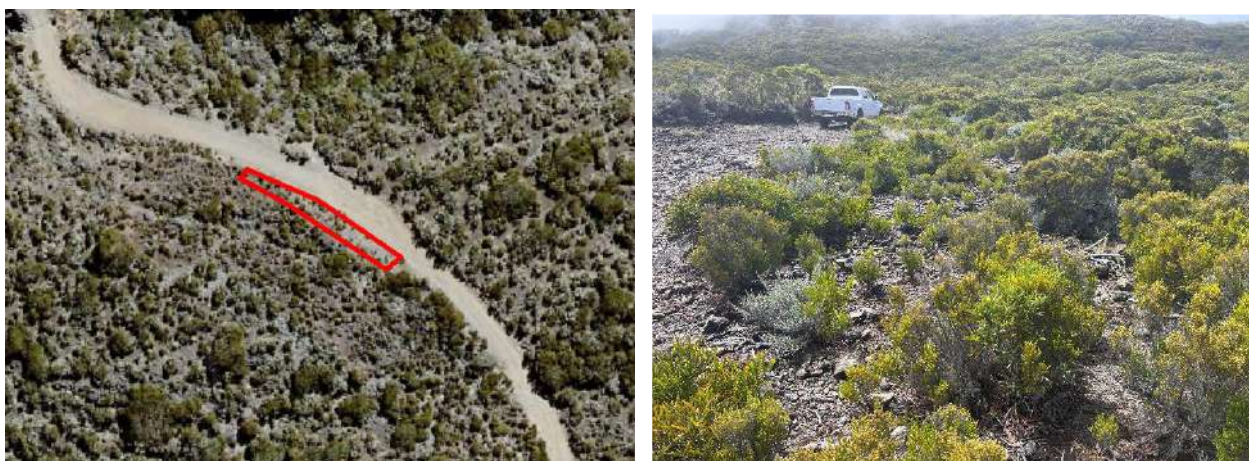
- **Aire de croisement 3 :** L'aire est partiellement revégétalisée. Il faudra prélever la végétation sur 2m de largeur sur une longueur de 30m. La surface de l'aire est d'environ 80 m², impact environnemental faible.

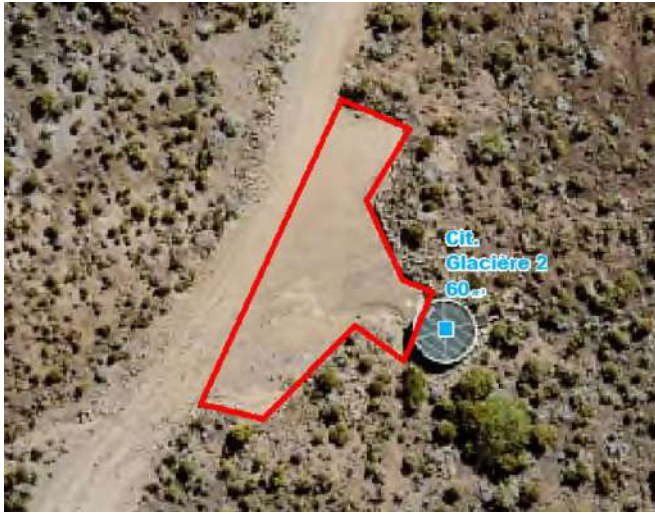
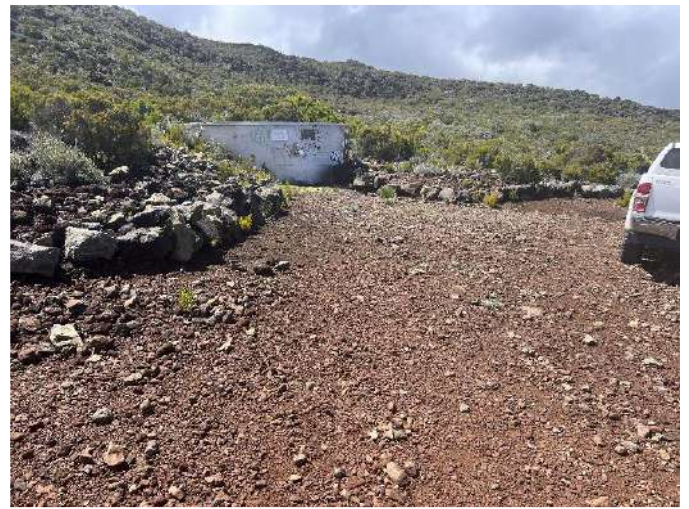
- **Aire de retournement 6** : L'aire est déjà existante, il n'y a pas d'impact. Il faut juste l'entretenir, elle assure le retournement et le stationnement du détachement en parallèle ainsi que le réapprovisionnement en eau car devant la citerne de la Glacière n°2. La surface de l'aire est d'environ 285 m², pas d'impact environnemental.

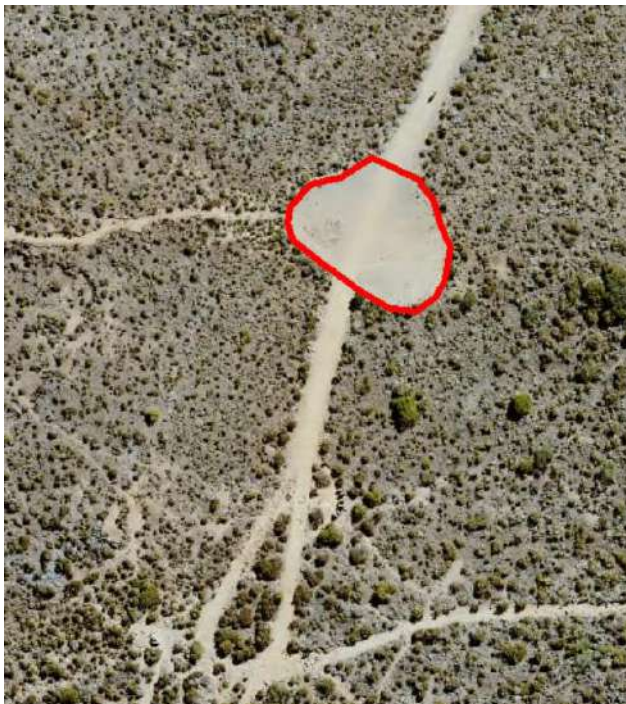
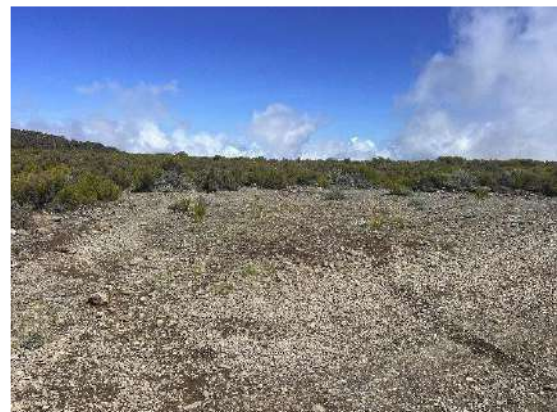
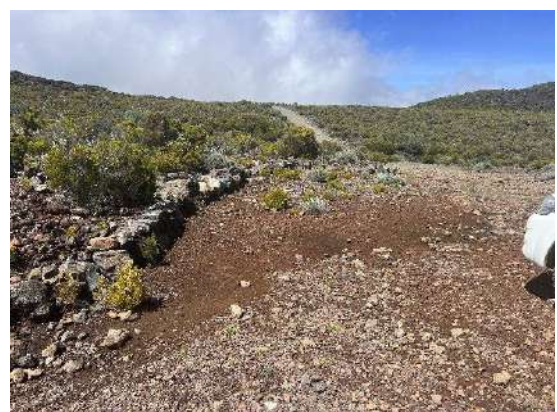
- **Aire de retournement 7** : L'aire est existante donc pas d'impact. Il y a tout de même une proximité avec des Petits Tamarins des Hauts, il faudra donc bien délimiter la zone pour ne pas risquer d'impacter ces arbres. L'aire de retournement va être transformée dans l'Atlas en impasse aménagée et la fin de la piste avec sa raquette de retournement proche du site patrimonial de la Glacière sera abandonnée. L'aire est suffisamment grande pour permettre à un hélicoptère d'atterrir en cas de besoin. La surface de l'aire est d'environ 420 m², pas d'impact environnemental.

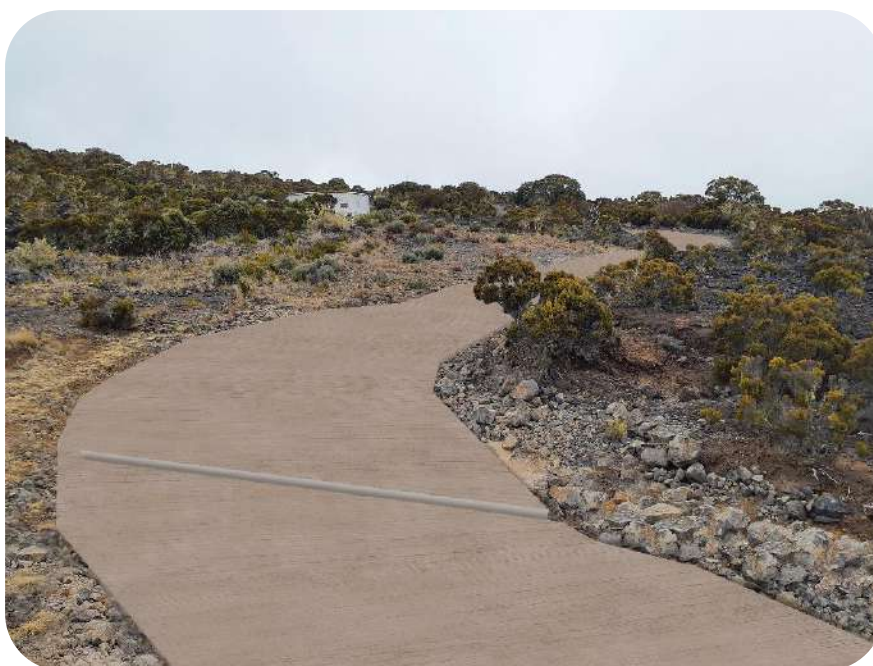
Existant : exemple avec l'abord de la citerne n.1.

La piste est très accidentée avec un effet de ravinement important sur la piste et à la sortie du virage.

Traitement du revêtement avec une solution de piste bétonnée, béton teinté dans la masse et balayé sans effet de bordures de part et d'autre : uniquement un quart de rond sur les bords de pistes. La teinte doit s'intégrer dans le site (échantillons de teintes visibles à l'ONF).

Les coffrages sont sinueux pour avoir une esthétique moins routière et plus paysagère.

Exemple de gestion hydraulique avec un revers d'eau métallique.

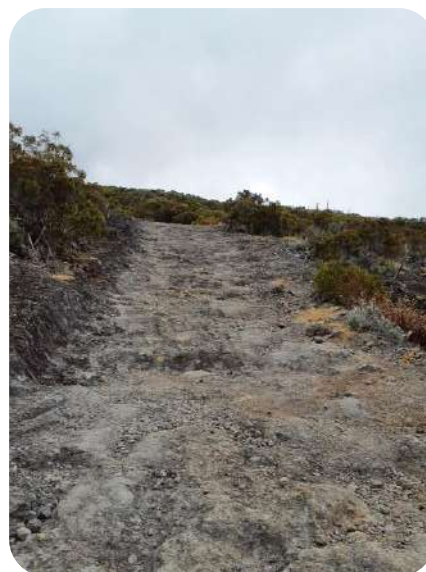
Existant : exemple avec une portion de piste très pentue (pente supérieure à 15 %) et avec des roches affleurantes. La piste est très accidentée, les roches créent des marches, véritables obstacles pour les véhicules de secours.

Traitement du revêtement avec une solution de piste bétonnée, béton teinté dans la masse et balayé sans effet de bordures de part et d'autre : uniquement un quart de rond sur les bords de pistes.

Les coffrages sont sinueux pour avoir une esthétique moins routière et plus paysagère.

Les accotements laissent apparents, quand cela est possible, des roches existantes qui sont alors affleurantes avec la portion de piste bétonnée.

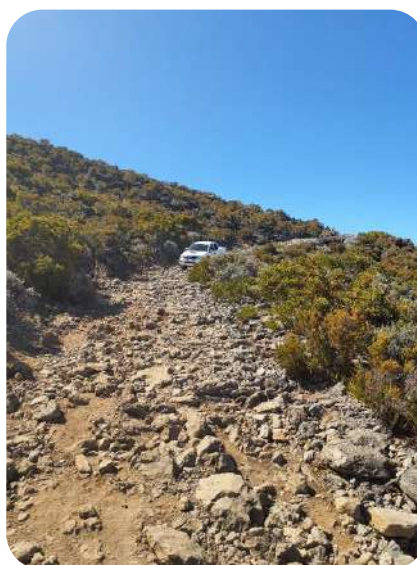
Existant : exemple avec une portion de piste pentue et avec des roches affleurantes.

La piste est très accidentée, les roches créent des marches, véritable obstacle pour les véhicules de secours.

Traitement du revêtement avec une solution de piste bétonnée, béton teinté dans la masse et balayé sans effet de bordures de part et d'autre : uniquement un quart de rond sur les bords de pistes.

Les coffrages sont sinueux pour avoir une esthétique moins routière et plus paysagère.

Les accotements intègrent des roches existantes et sur place : elles sont prises en partie dans le béton pour casser encore l'aspect linéaire de la piste et créer une

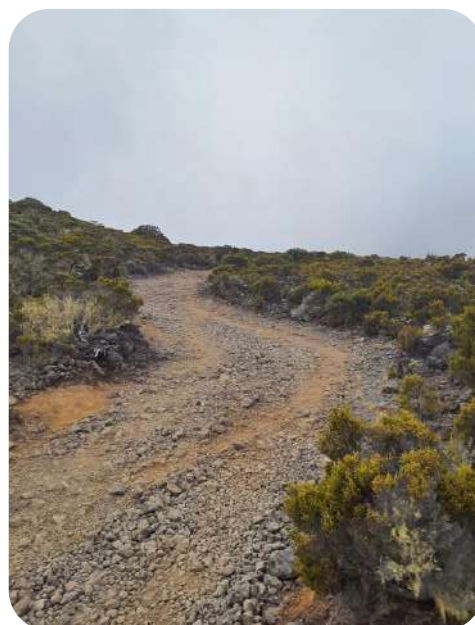
Existant : exemple avec une portion de piste dégradée et le passage d'une ravine en bas de la photographie.

La piste présente de nombreux cailloux roulants de tailles moyennes.

Piste retravaillée avec apport d'agrégat et compactage (si nécessaire, chaque cas sera étudié en phase PRO).

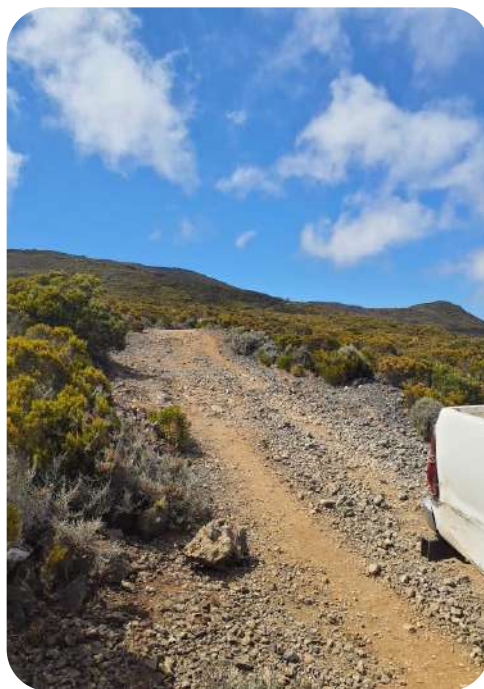
Existant : exemple avec une portion de piste dégradée et un écoulement des eaux de pluies créant une forte érosion en travers de la piste.

Piste retravaillée avec apport d'agrégat et compactage (si nécessaire, chaque cas sera étudié en phase PRO).

Emprise béton limité au minimum, en béton teinté.

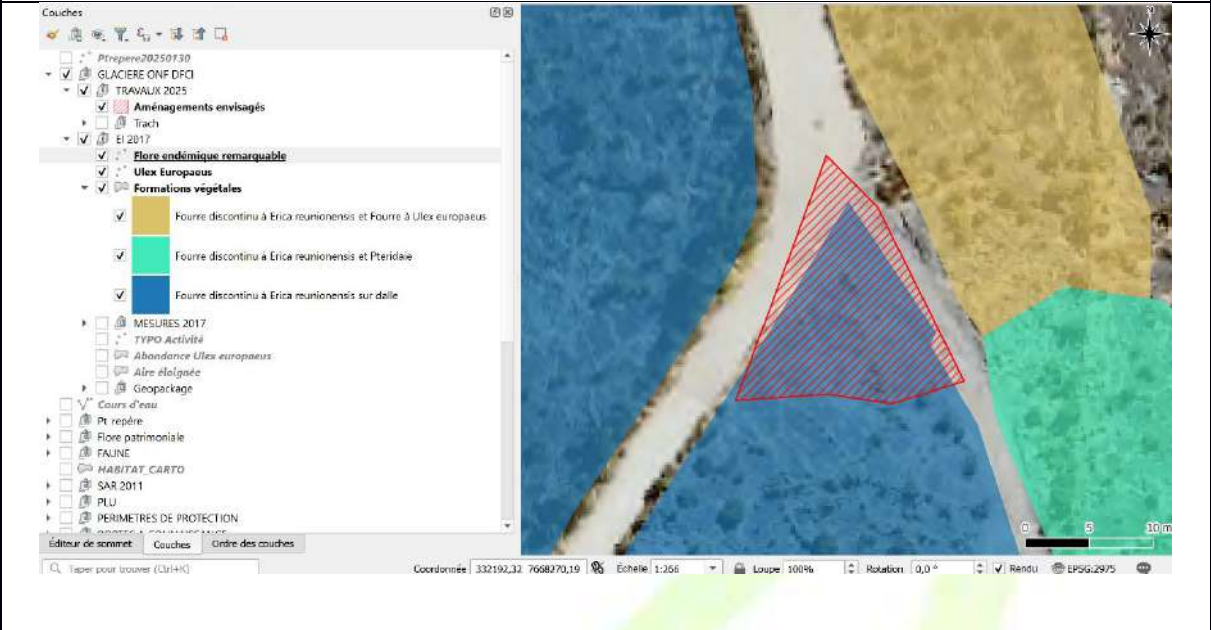
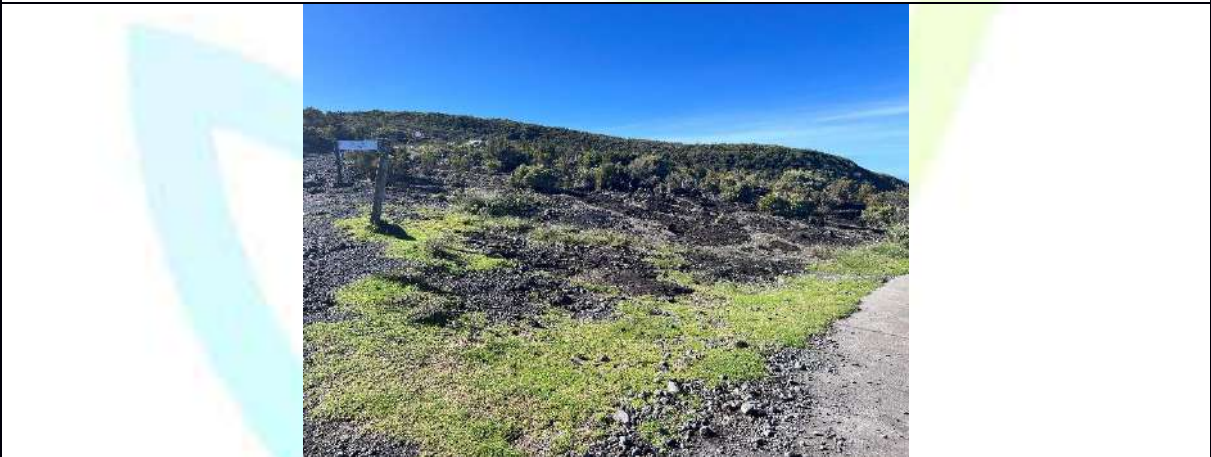
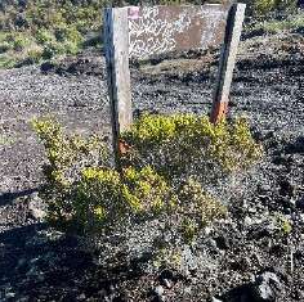
AIRE DE RETOURNEMENT N°1

Etat écologique générale	Dalle rocheuse avec végétation épars en limite d'un fourrés bas épars à Erica reunionensis sur dalle rocheuse. Présence de Flouve odorante.	
Impact	Très faible 1 Petit branle vert impacté

Mesures E, R	1 / Respecter les emprises et conserver les Tamarins des Hauts en limite 2/ Limiter la dissémination des EEE. Mesures de biosécurité en phase chantier.

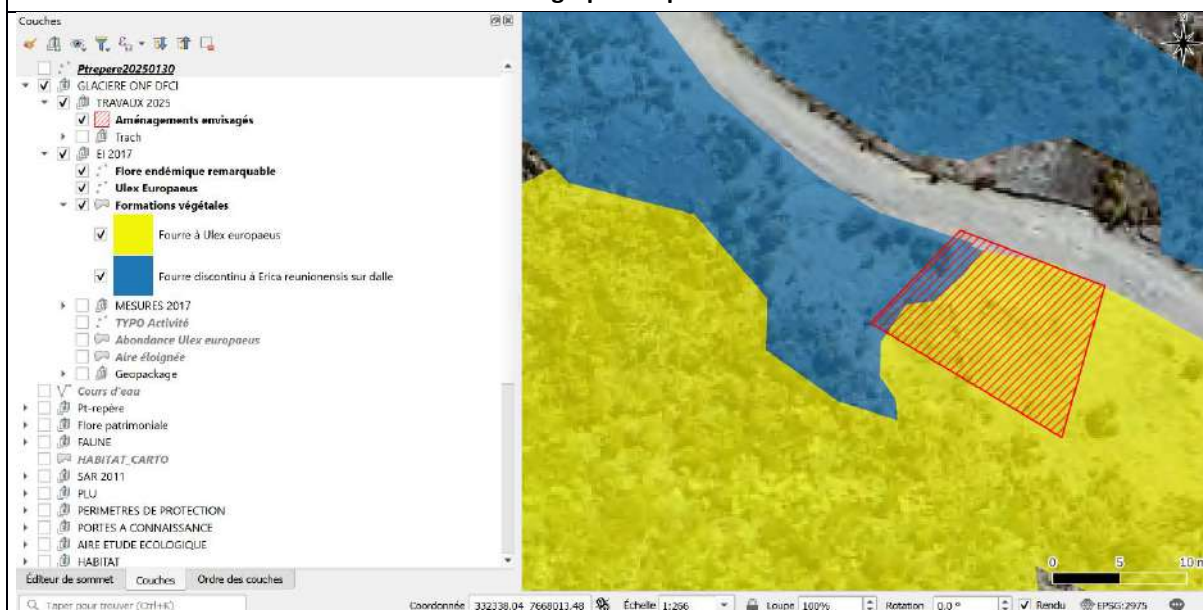
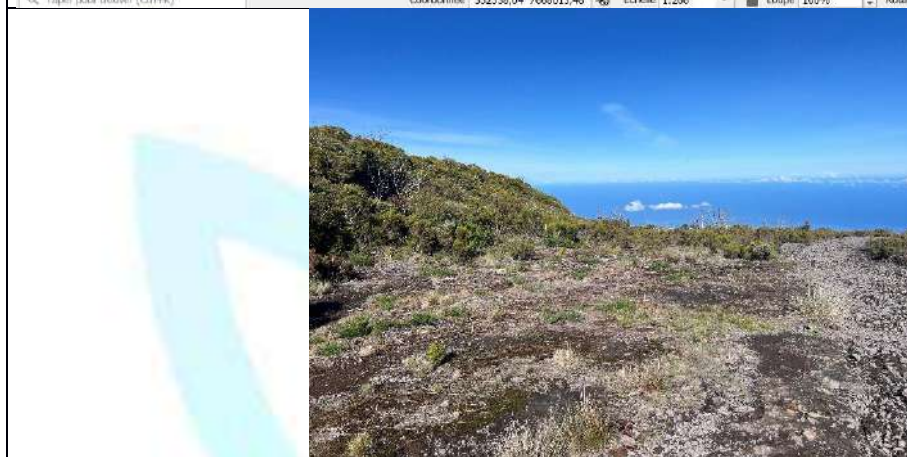
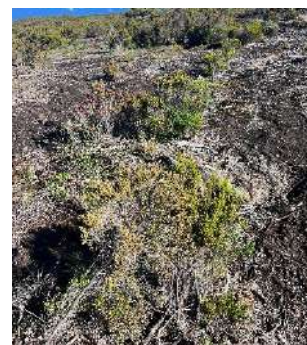
AIRE DE RETOURNEMENT N°2

Dalle rocheuse avec végétation éparc très dégradée par l'Ajonc d'Europe (zone de lutte) en limite d'un fourrés bas éparc à Erica reunionensis sur dalle rocheuse.

Très faible
Bande de 10 Petits branles verts impactés

- 1 / Respecter les emprises et notamment la limite des fourrés plus conservés.
- 2/ Limiter la dissémination des EEE pendant les travaux et en phase exploitation :
 - Pour la phase travaux : Exporter les déchets verts et sols infestés. Mesures de biosécurité.
 - Pour la phase exploitation : Décaper entièrement le pseudo sol présent pour n'être que sur la dalle et limiter les repousses d'Ajonc – canaliser les eaux pluviales provenant de l'amont afin d'éviter qu'elles ne viennent sur la zone et apporte de la matière organique et des semences d'EEE.

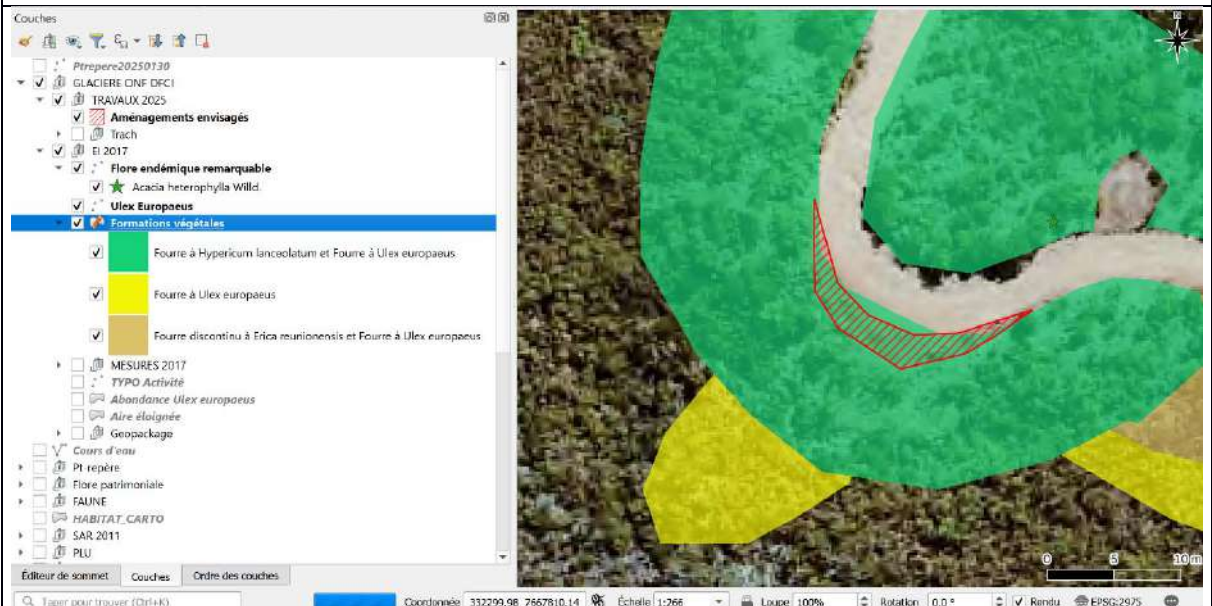
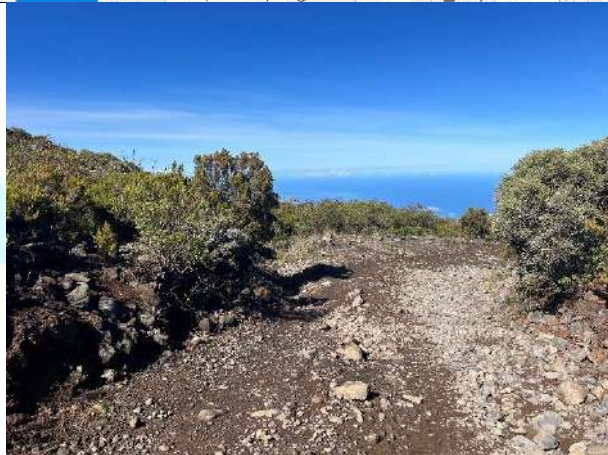
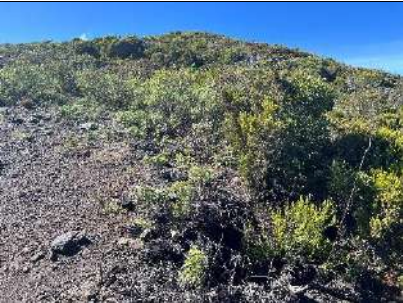
SURLARGEUR N°1

Etat écologique générale	Surlargeur existante en limite d'un fourré à <i>Hypericum lanceolatum</i> . Zone concernée par la présence d'Ajonc d'Europe.	
Impact	<p>Très faible</p> <p>Des repoussent de branle vert impactés</p>

Mesures E, R	<p>1 / Respecter les emprises et notamment la limite des fourrés plus conservés.</p> <p>2/ Limiter la dissémination des EEE pendant les travaux et en phase exploitation :</p> <ul style="list-style-type: none"> • Pour la phase travaux : Exporter les déchets verts et sols infestés. Mesures de biosécurité. • Pour la phase exploitation : Arrachage régulier des repousses d'Ajonc.

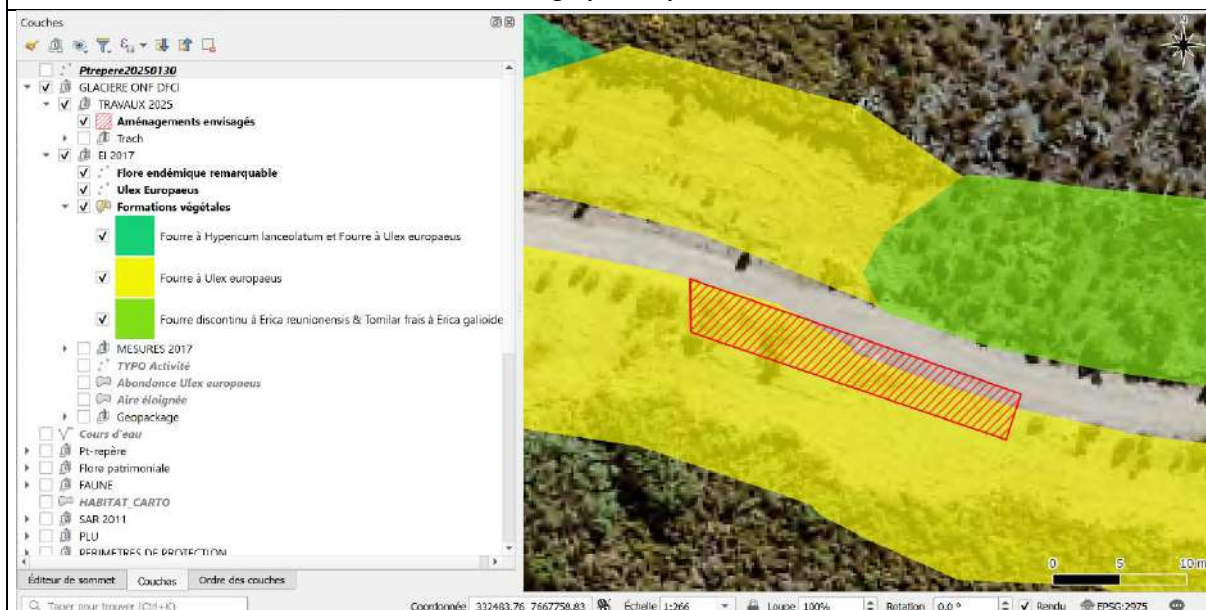
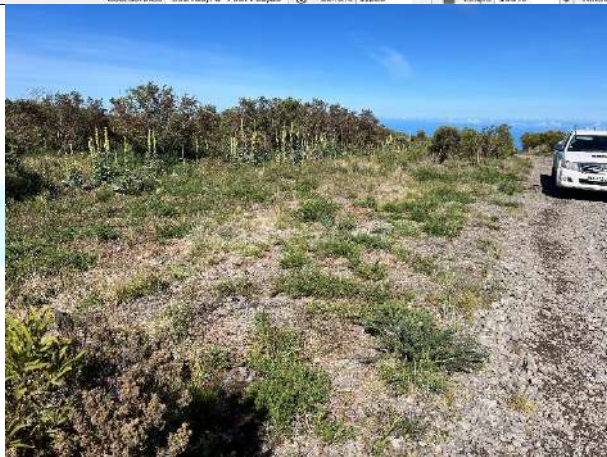
AIRE DE CROISEMENT N°1

Etat écologique générale	Zone très dégradée par l'Ajonc d'Europe et diverses EEE (Flouve odorante, Chicoret, Bouillon blanc, ...) déjà rabattus (lutte). Présence de petits bosquets de branles verts en limite.
Impact	Négligeable
Mesures E, R	<ol style="list-style-type: none"> 1 / Respecter les emprises et notamment la limite des fourrés plus conservés. 2/ Limiter la dissémination des EEE pendant les travaux et en phase exploitation : <ul style="list-style-type: none"> • Pour la phase travaux : Exporter les déchets verts et sols infestés. Mesures de biosécurité. • Pour la phase exploitation : Décaper entièrement le pseudo sol présent pour n'être que sur la dalle et limiter les repousses d'Ajonc – canaliser les eaux pluviales provenant de l'amont afin d'éviter qu'elles ne viennent sur la zone et apporte de la matière organique et des semences d'EEE.
