Notice technique pour la réfection de la Piste DFCI de La Glacière

2025

Office National des Forêts

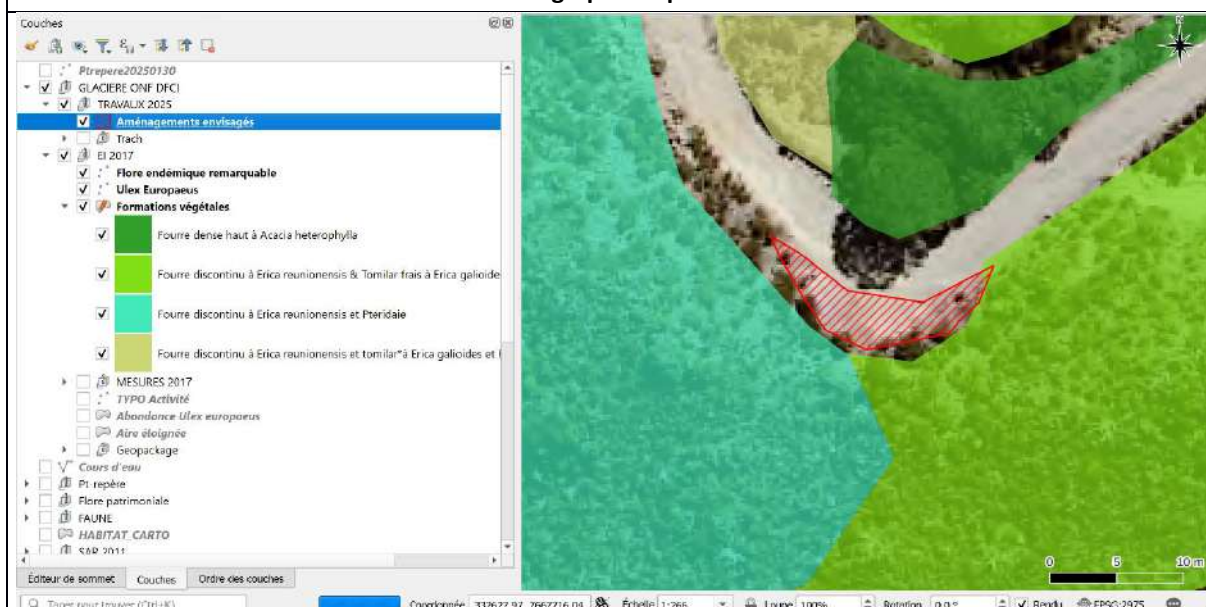
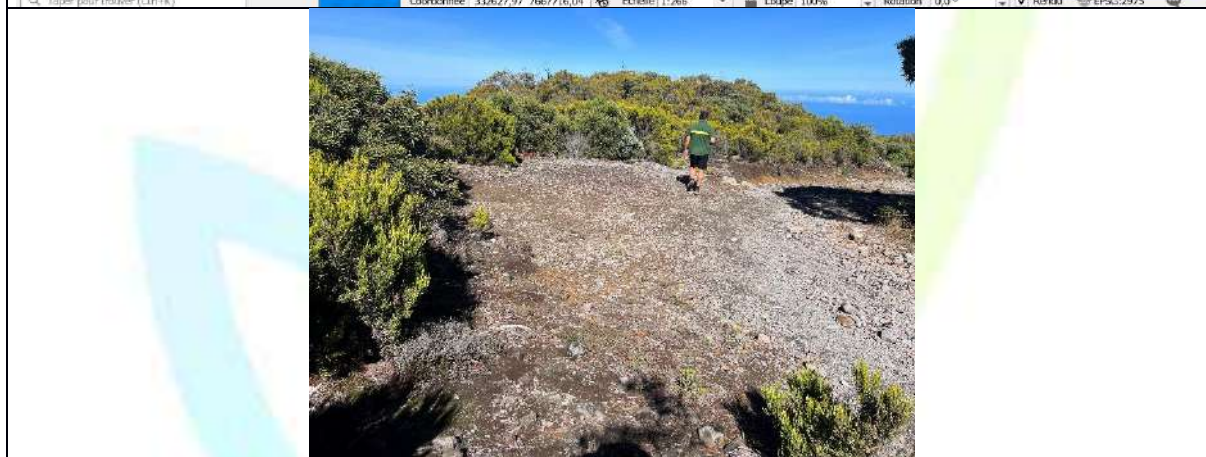
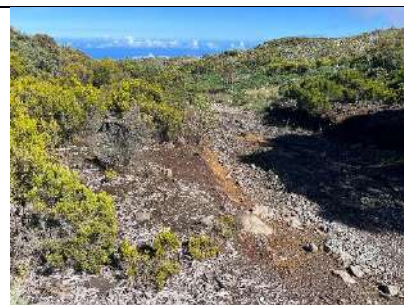
SURLARGEUR N°2

Surlargeur déjà existante à conforter en limite de fourré à Erica reunionensis.
Pas d'Ajonc détecté au droit des emprises.

Très faible
3 Branles verts et 1 Fleur jaune en limite à enlever.

- 1 / Respecter les emprises et notamment la limite des fourrés plus conservés.
- 3/ Transplanter les individus de Branle vert et de Fleur jaune en limite ou dans la raquette de retournement à supprimer.

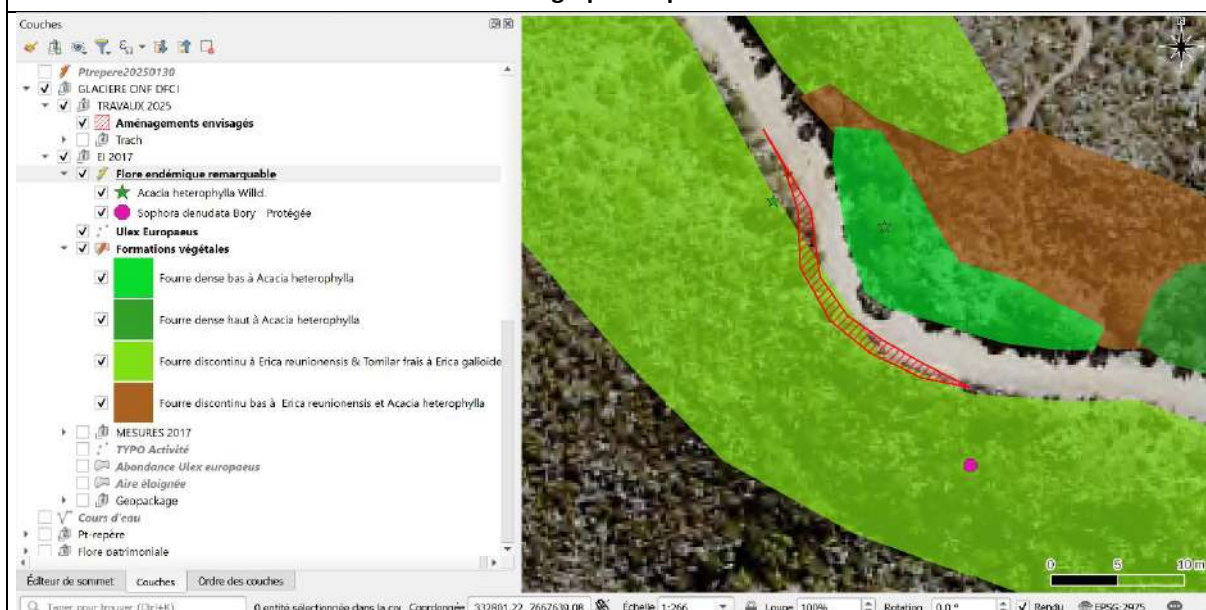
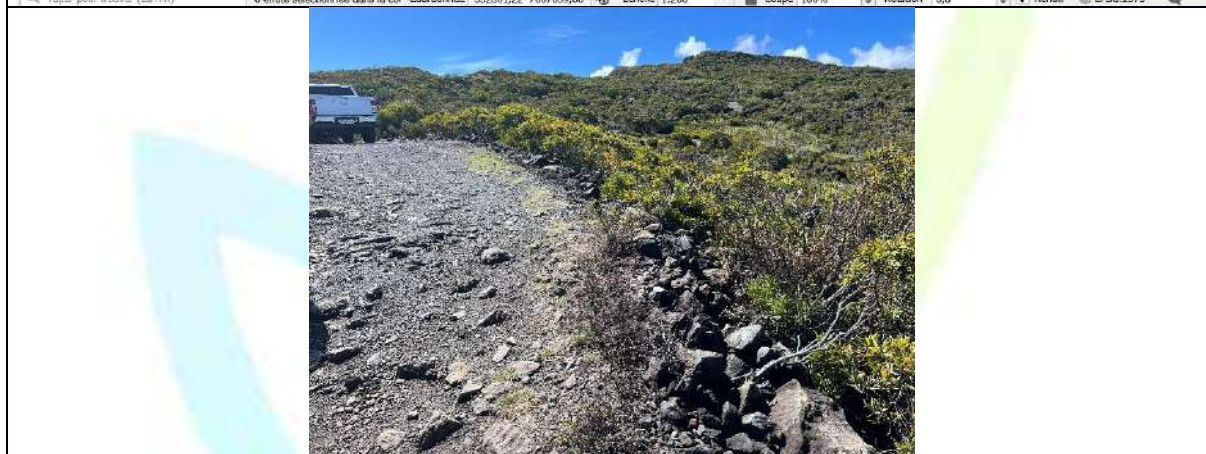
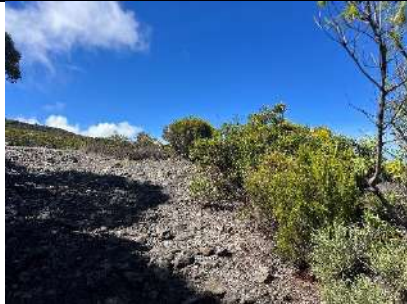
SURLARGEUR N°3

Etat générale	écologique	Surlargeur en partie déjà existante à conforter en limite de fourré à Erica reunionensis. Pas d'Ajonc détecté au droit des emprises.
Impact	Très faible 4 Branles verts et 1 Fleur jaune en limite à enlever. En face un gros Tamarin des Hauts à élaguer.

Mesures E, R	1 / Respecter les emprises et notamment la limite des fourrés plus conservés. 3/ Transplanter les individus de Branle vert et de Fleur jaune pour une replantation en limite ou dans la raquette de retournement à supprimer.

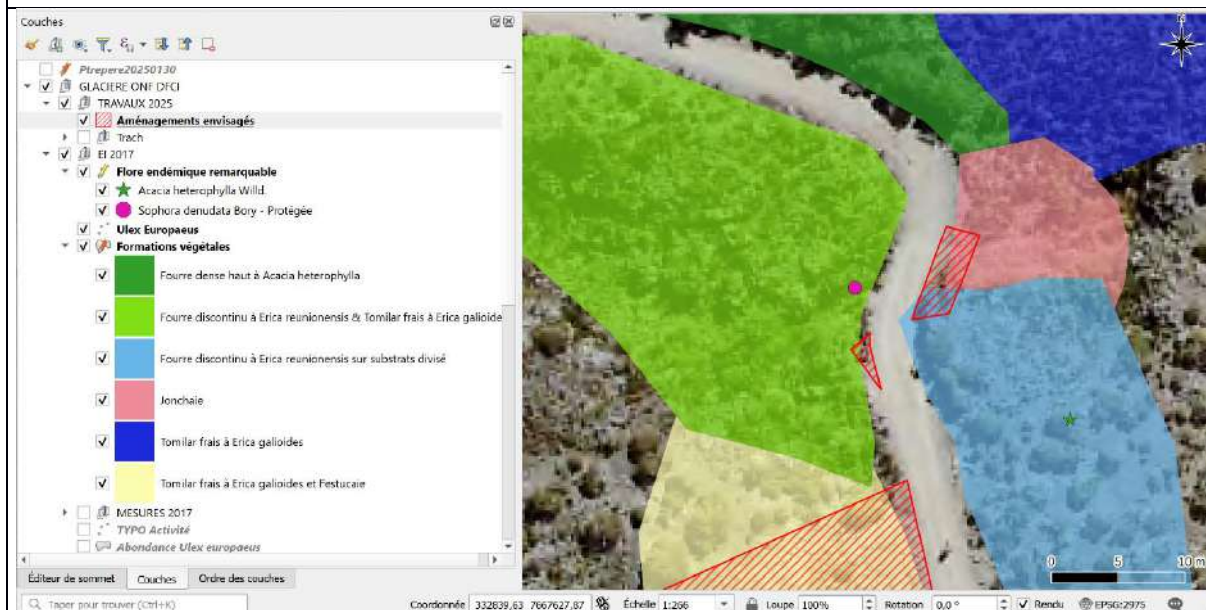
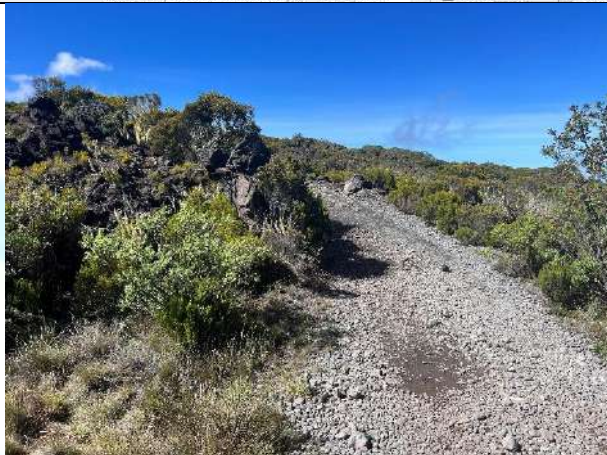
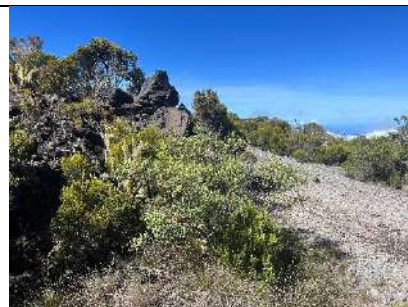
SURLARGEUR EPERON ROCHEUX N°4

Un morceau de l'Eperon en limite d'un fourré à *Erica reunionensis* est concerné. Quelques Ajonc en limite.

Très faible
3 Branles verts et 1 Fleur jaune en limite à enlever.

1 / Respecter les emprises et notamment la limite des fourrés plus conservés.
3/ Transplanter les individus de Branles verts et de Fleur jaune pour une replantation en limite ou dans la raquette de retournement à supprimer.

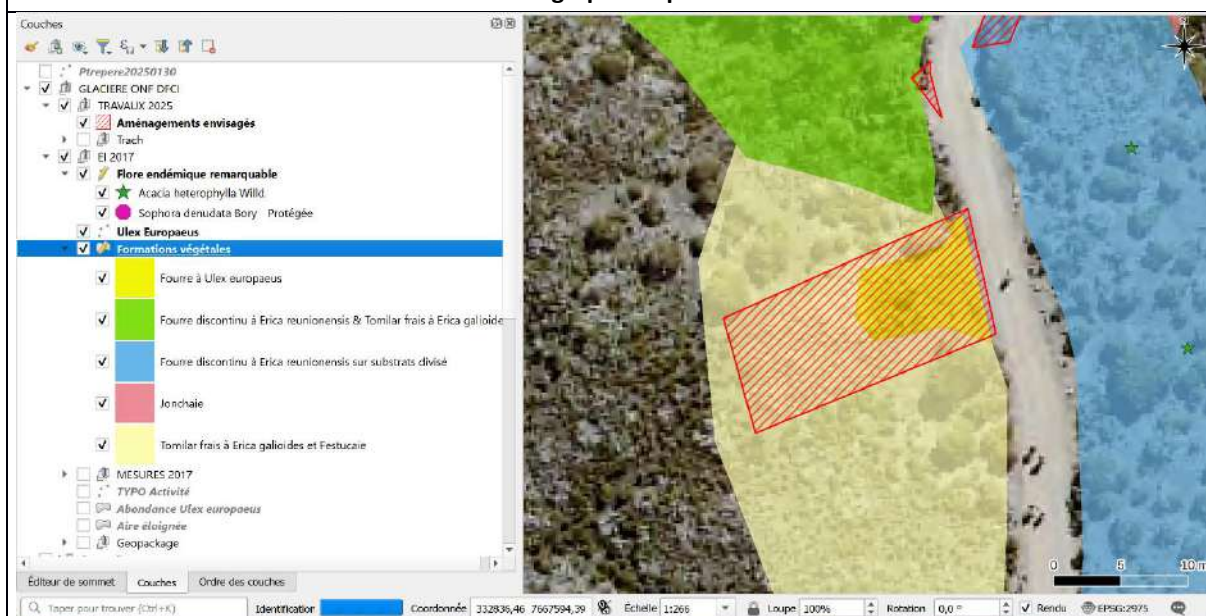
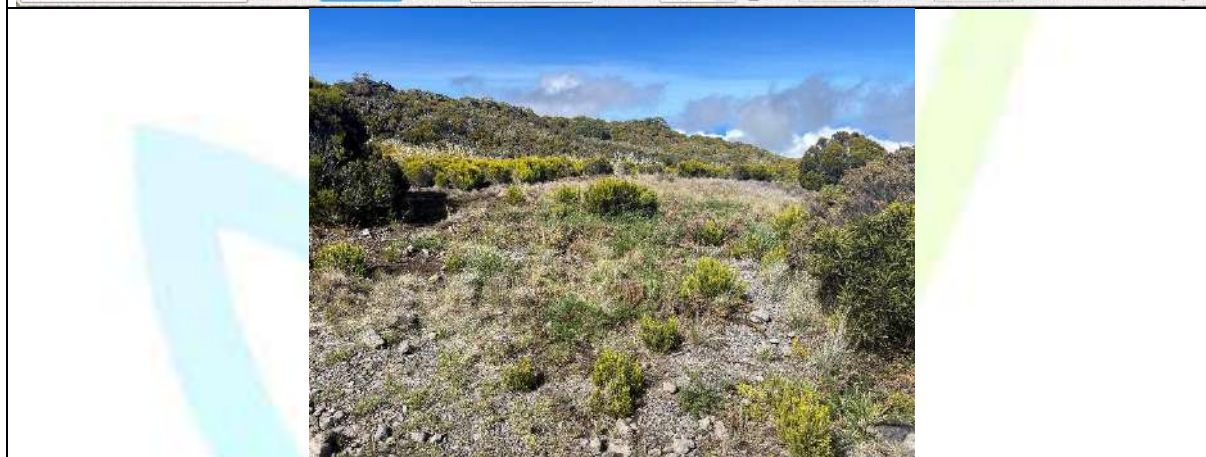
AIRE DE RETOURNEMENT N°3

Etat écologique générale	Zone dégradée par l'Ajonc d'Europe en limite d'une Festucaie dégradée.
Impact	Très faible Quelques repousses de Branles verts et Fleur jaune.
Mesures E, R	1 / Respecter les emprises et notamment la limite des fourrés plus conservés. 2/ Limiter la dissémination des EEE pendant les travaux et en phase exploitation : <ul style="list-style-type: none"> • Pour la phase travaux : Exporter les déchets verts et sols infestés. Mesures de biosécurité. • Pour la phase exploitation : Décaper entièrement le pseudo sol présent pour n'être que sur la dalle et limiter les repousses d'Ajonc – canaliser les eaux pluviales provenant de l'amont afin d'éviter qu'elles ne viennent sur la zone et apporte de la matière organique et des semences d'EEE.

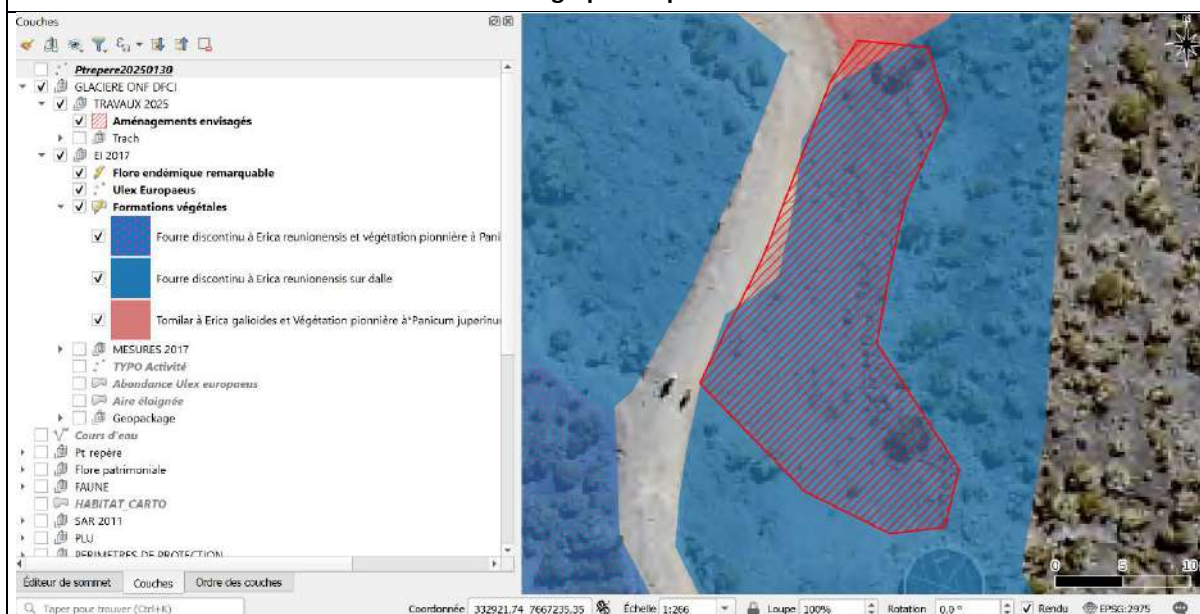
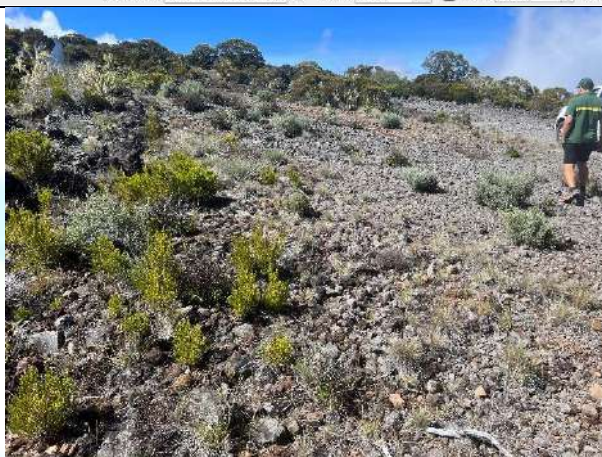
AIRE DE RETOURNEMENT N°4 DEVANT CITERNE N°1

Etat écologique générale	<p>Zone déjà aménagée sur dalle rocheuse.</p> <p>Quelques repousses d'espèces indigènes communes.</p> <p>Présence de quelques EEE : Flouve odorante et Chicoret</p>
Impact	<p>Négligeable</p> <p>Quelques repousses de Branles verts et blancs.</p>
Mesures E, R	<p>1 / Respecter les emprises et notamment la limite des fourrés plus conservés.</p> <p>2/ Limiter la dissémination des EEE pendant les travaux : Exporter les déchets verts et sols infestés. Mesures de biosécurité.</p> <p>3/ Transplanter les individus de Branle vert et blanc pour une replantation en limite ou dans la raquette de retournement à supprimer.</p>

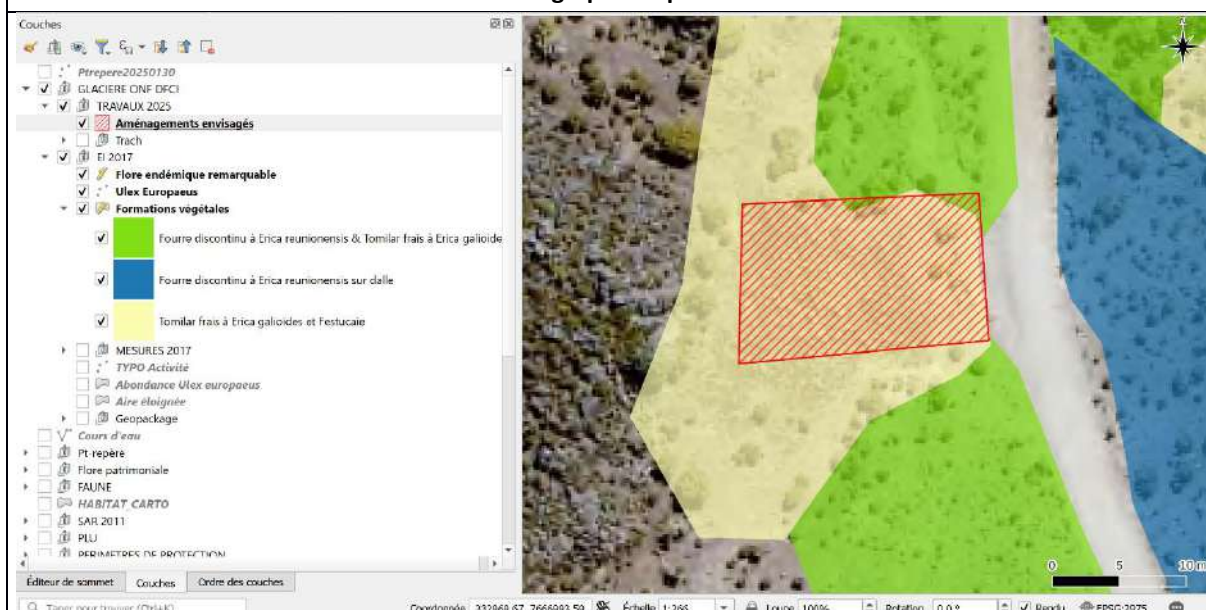
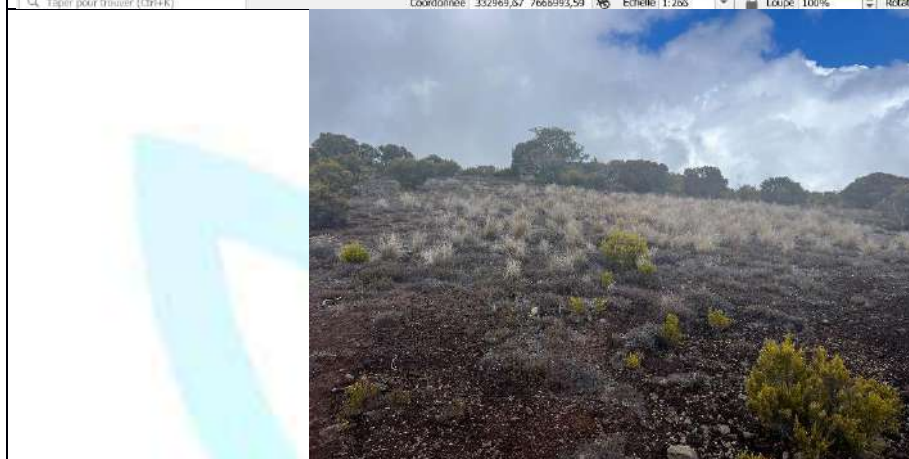
AIRE DE STOCKAGE - ABANDONNE

Très fort.
Tomilar frais à Erica glaioides et Festucaie conservée avec un cortège diversifié d'espèce.

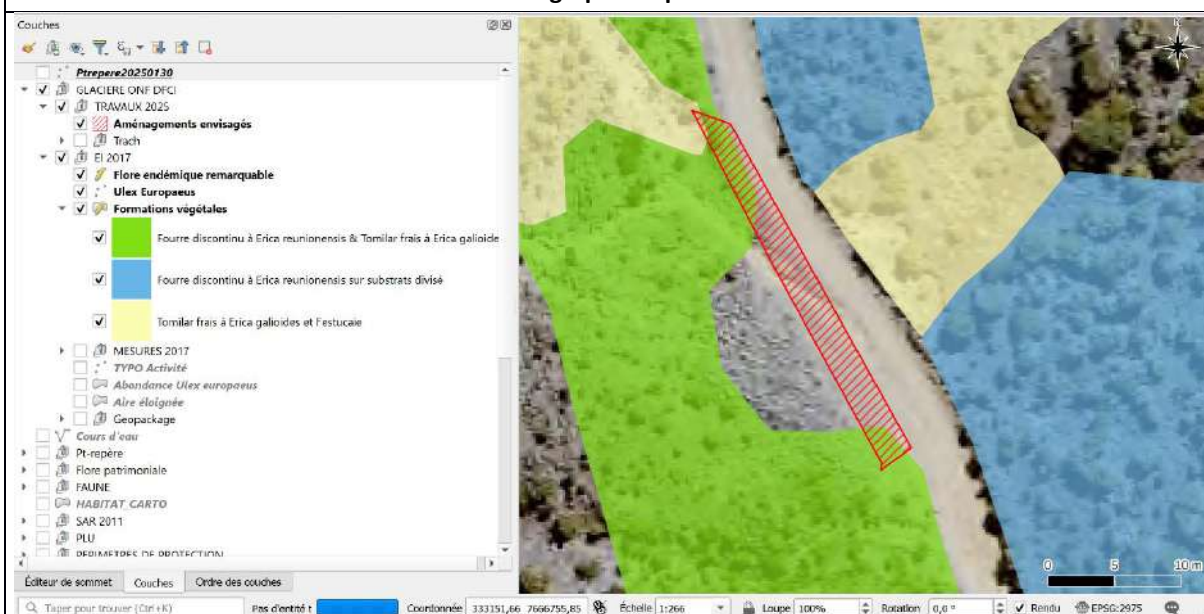
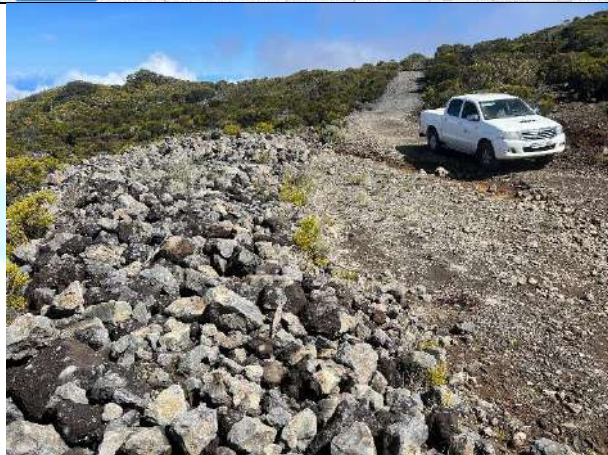
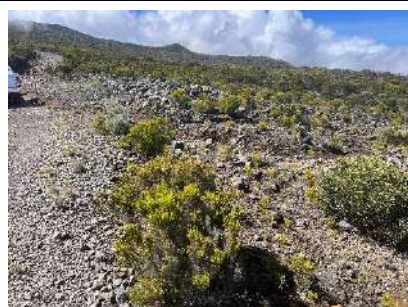
AIRE DE CROISEMENT N°2

Intérêt faible
Zone déjà en partie aménagée avec stock de blocs.
Fourrés à Branle vert et blanc épars.
Présence de quelques fougères communes dans les blocs rocheux.

Quelques repousses d'espèces indigènes communes.
Présence de quelques EEE : Flouve odorante et Chicoret

Très faible

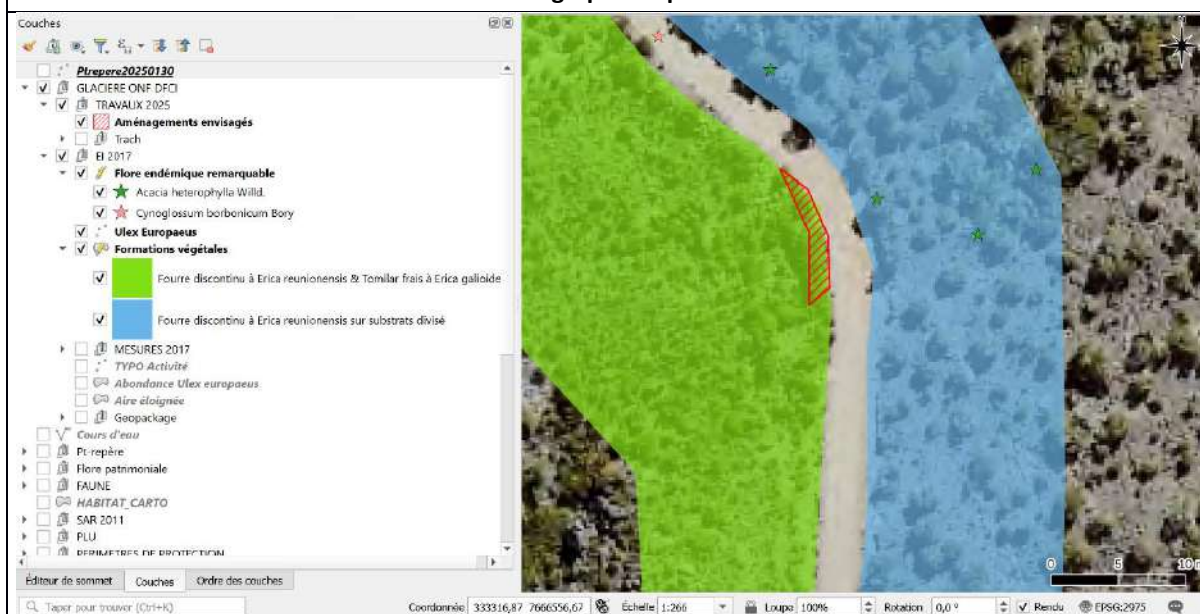
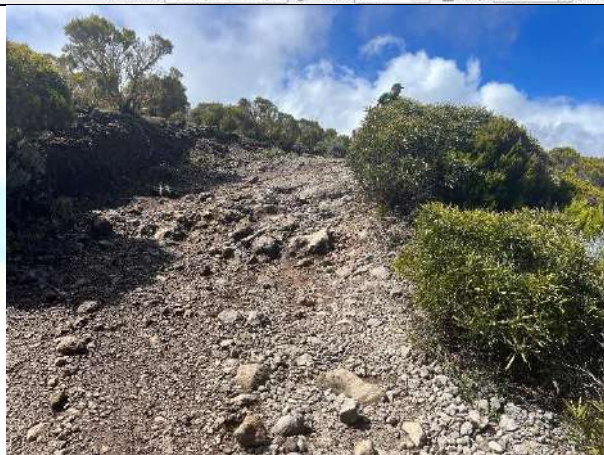
SURLARGEUR N°5

Etat écologique générale	Fourrés bas à Erica reunionensis et Acacia heterophylla. Présence d'une Liane arabique – Clematis mauritiana en limite.
Impact	Faible Quelques Branle vert et jeunes Tamarin des hauts concernés.
Mesures E, R	1 / Respecter les emprises et notamment la limite des fourrés plus conservés. 3/ Transplanter les individus de Branles verts et de Tamarin des hauts pour une replantation en limite ou dans la raquette de retournement à supprimer.

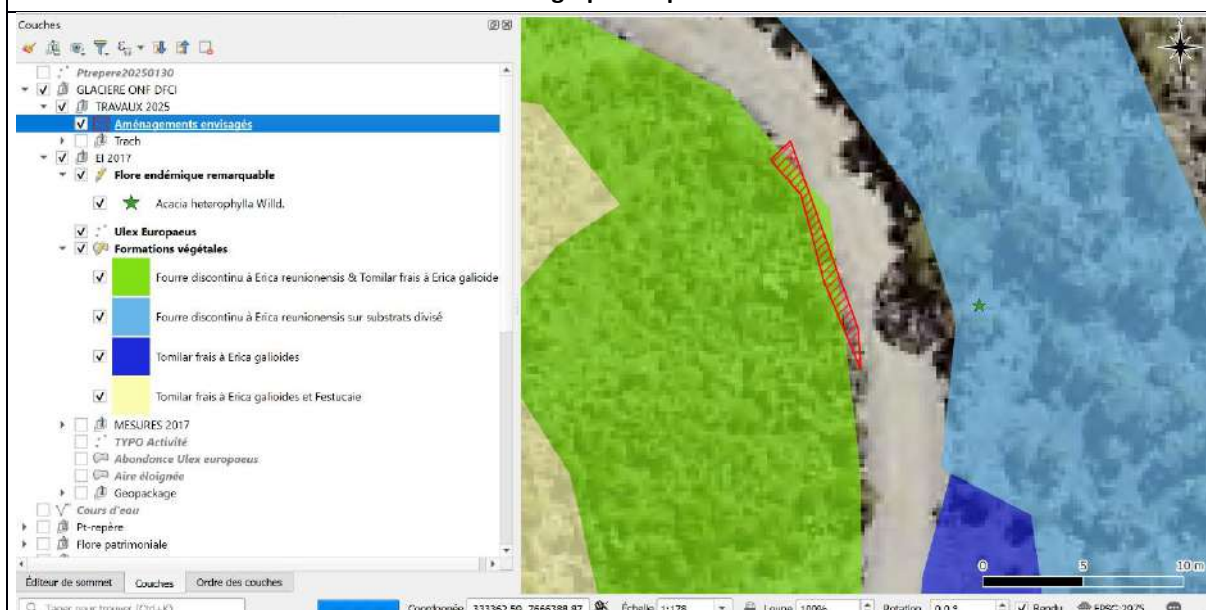
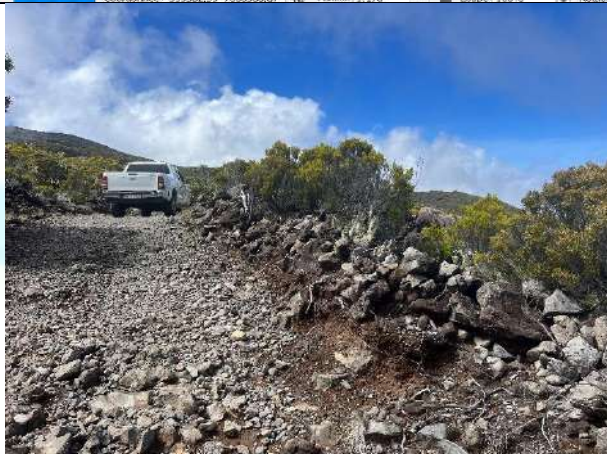
SURLARGEUR N°6

Etat écologique générale	Fourrés bas à Erica reunionensis et Acacia heterophylla en limite. Seul l'accotement en pierre est concerné.
Impact	Négligeable 1 petit Branle vert concerné. Présence d'un gros Tamarin des Hauts en face en amont certainement concerné par de l'élagage.
Mesures E, R	1 / Respecter les emprises et notamment la limite des fourrés plus conservés. 3/ Transplanter les individus de Branle vert pour une replantation en limite ou dans la raquette de retournement à supprimer.

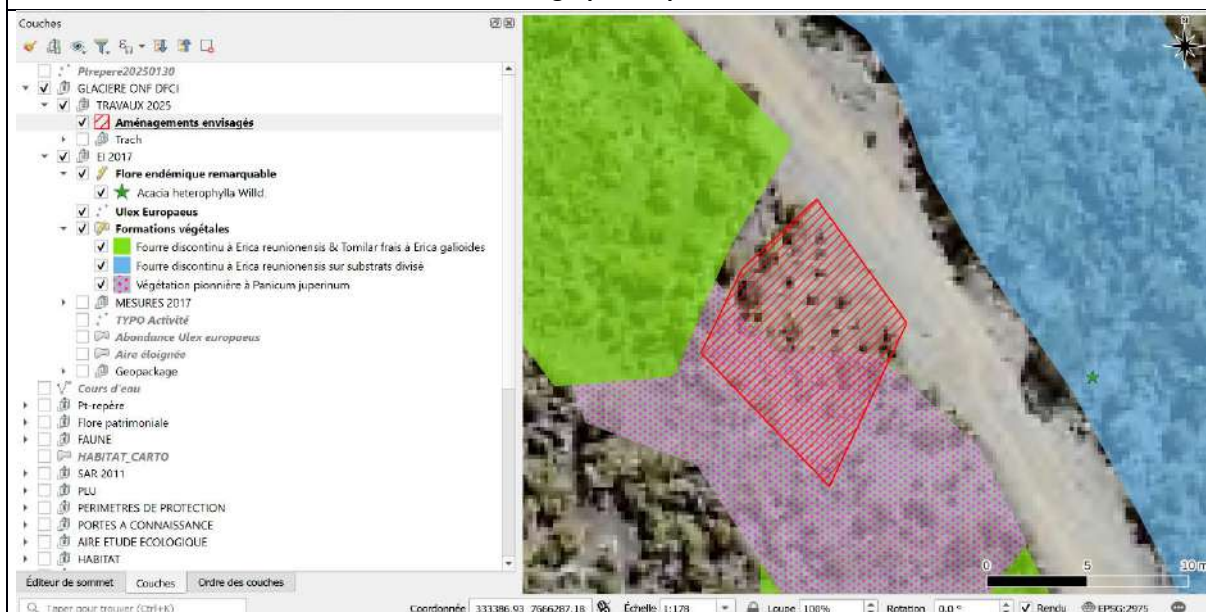
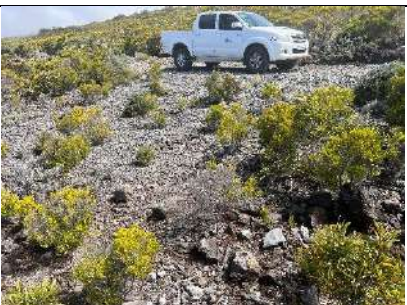
AIRE DE RETOURNEMENT N°5

Etat écologique générale	Fourrés bas discontinus à <i>Erica reunionensis</i> sur substrat divisé.
Impact	<p>Faible</p> <p>Quelques Branles verts et jeunes Tamarins des hauts concernés.</p>

Mesures E, R	<p>1 / Respecter les emprises et notamment la limite des fourrés plus conservés.</p> <p>3/ Transplanter les individus de Branles verts et de Tamarins des hauts pour une replantation en limite ou dans la raquette de retournement à supprimer.</p>

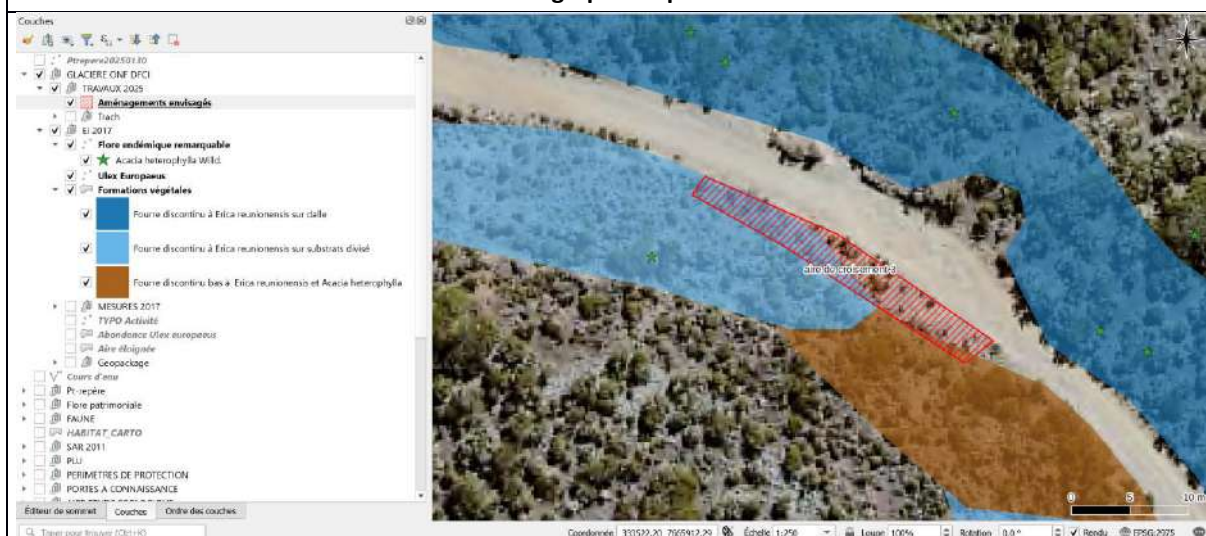
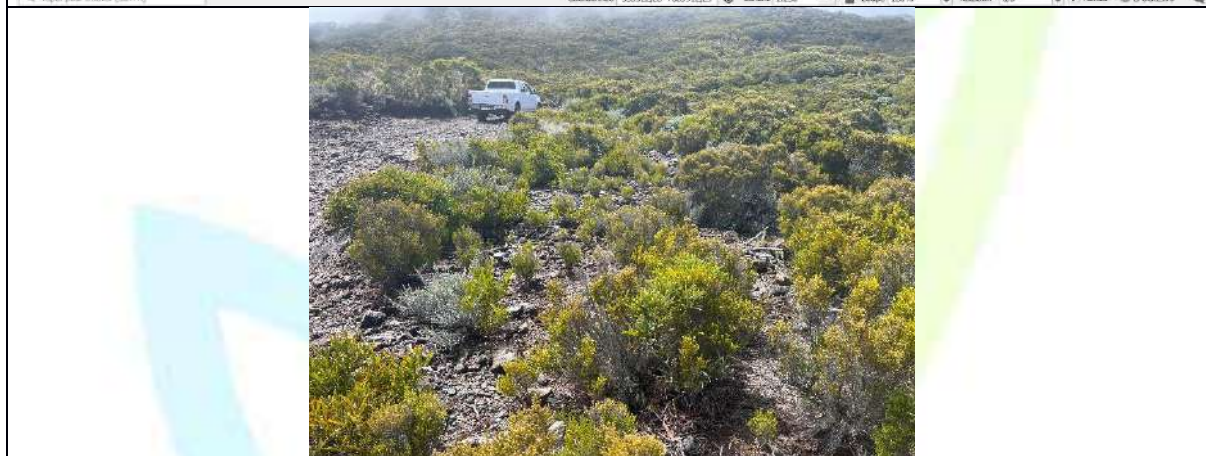
AIRE DE CROISEMENT N°3

Etat écologique générale	Zone déjà en partie aménagée. Une partie de la zone à aménager s'implante sur un fourré bas discontinu à Erica reunionensis en limite d'un fourré plus dense et haut.
Impact	Faible Quelques Branles verts, branles blancs et petits Tamarins des hauts concernés.
Mesures E, R	1/ Respecter les emprises et notamment la limite des fourrés plus conservés. 3/ Transplanter les individus de Branles verts, blancs et de petits Tamarins des hauts pour une replantation en limite ou dans la raquette de retournement à supprimer.

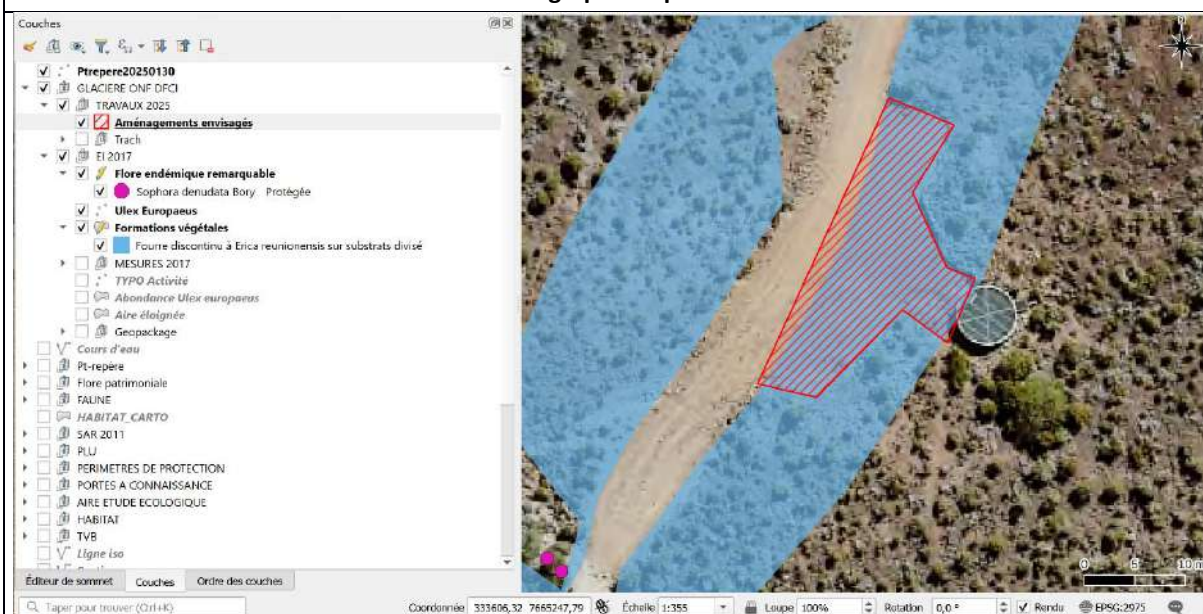
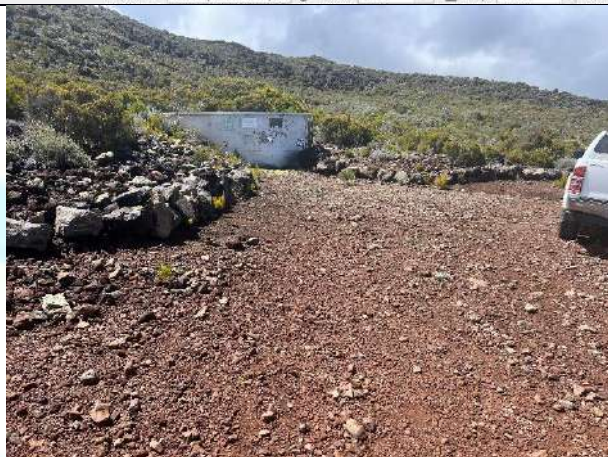
AIRE DE RETOURNEMENT N°6 CITERNE 2

Zone déjà aménagée et délimitée

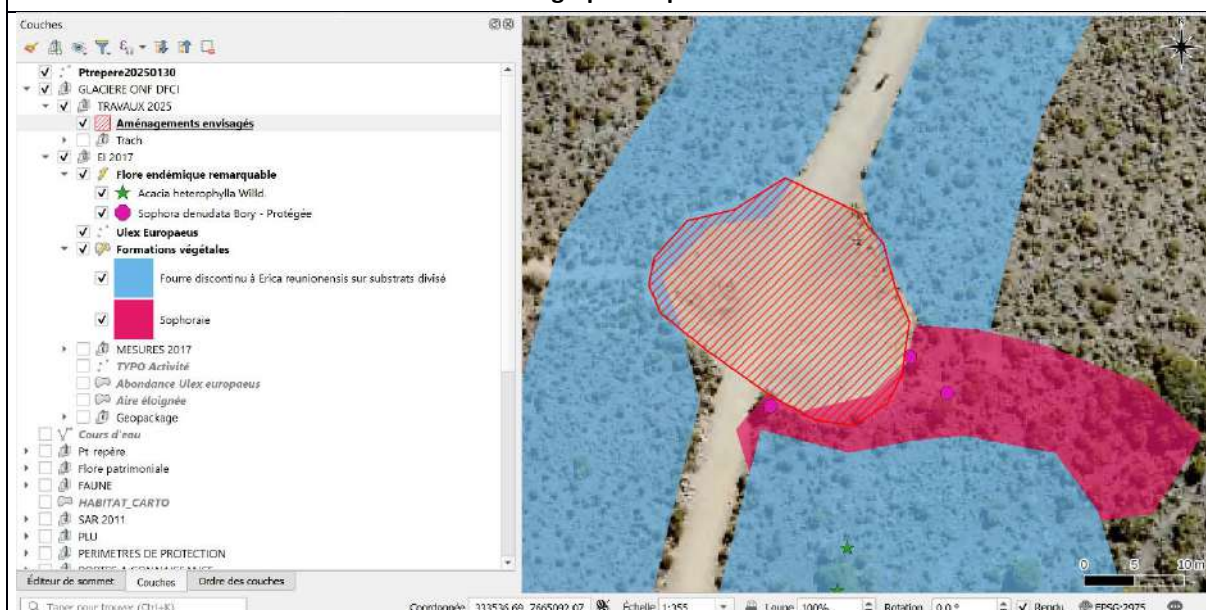
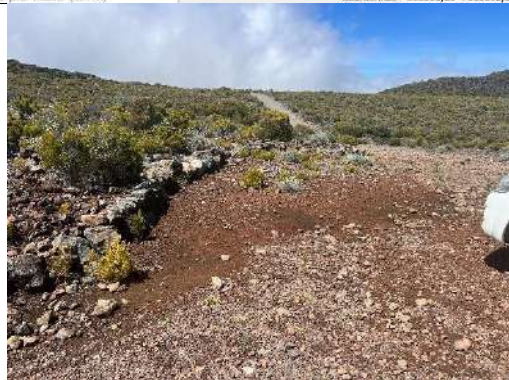
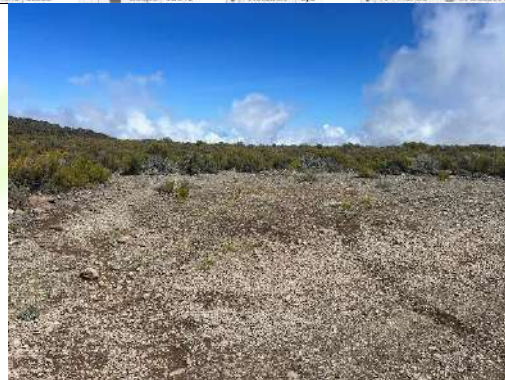
AIRE DE RETOURNEMENT N°7

Etat écologique générale	Zone déjà aménagée et délimitée. Des stations de Petit tamarin des hauts – <i>Sophora denudata</i> sont présents en limite. Quelques repousses de de branles verts et blancs sont présents.
Impact	RAS
Mesures E, R	1/ / Respecter les emprises et notamment la limite des fourrés plus conservés et les stations de Petit tamarin des hauts. 4/ bien délimité la zone aval avec des rochers.
