Rapport de repérage des matériaux et produits de la liste A et B contenant de l'amiante à intégrer au Dossier Technique Amiante (DTA)

Adresse : 26 rue de l'épithaphe 25000 BESANÇON
Batiment : NC
Etagé : NC
Références client : Bâtiment ENSEIGNEMENT

Date commande : 08/01/2024
Date repérage : 08/01/2024
Représentant du DO : RE REGION BOURGOGNE-FRANCHE COMTE
Rapport émis le : 24/01/2024

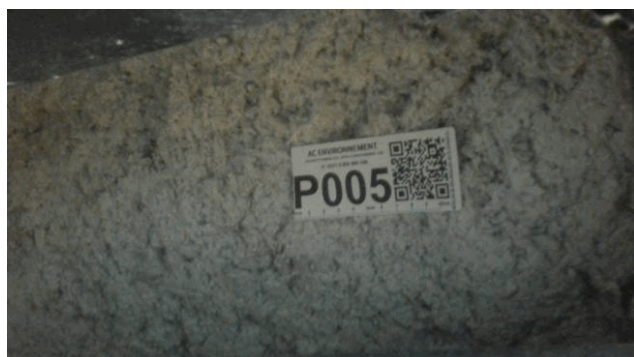
002ER774935 n°5 - 1 (P5)

Vol 272 (Couloir 22)	Plafond et faux-plafonds	Plafonds	Flocages	A	S497	Sondage et extension de la ZPSO du prélèvement P5		P5	Matériau friable fibreux de type flocage (blanc) ; matériau (pulvérulent) (blanc)	Négatif	Négatif sur analyse
Vol 197 (Local ménage 5)	Parois verticales intérieures et enduits	Murs et cloisons	Enduits projetés (plâtre)	B	S297	Sondage et extension de la ZPSO du prélèvement P11	Pièce humide	P11	Matériau semi-dur de type enduit (plâtreux) (blanc)	Négatif	Négatif sur analyse
Vol 210 (Foyer) - Vol 255 (Local 60)	Plafond et faux-plafonds	Faux plafonds	Panneaux et plaques	A	S331 - S605	Sondage et extension de la ZPSO du prélèvement P16		P16	Matériau de type peinture (blanc) ; matériau fibreux de type isolant (jaune)	Négatif	Négatif sur analyse
Vol 179 (Couloir 13)	Plafond et faux-plafonds	Faux plafonds	Panneaux et plaques	A	P18	Réalisation d'un prélèvement		P18	Matériau de type peinture (blanc) ; matériau semi-dur fibreux de type faux-plafonds (beige)	Négatif	Négatif sur analyse
