**Diagnostic de 566 arbres - EnvA Campus
- 7 avenue du Général De Gaulle -
Maisons-Alfort (94)**

Juin 2021

- Client / Maître d'Ouvrage : Ecole nationale vétérinaire d'Alfort
- Structure de réalisation : Agence Etudes Seine-Nord - Pôle Arbre Conseil®

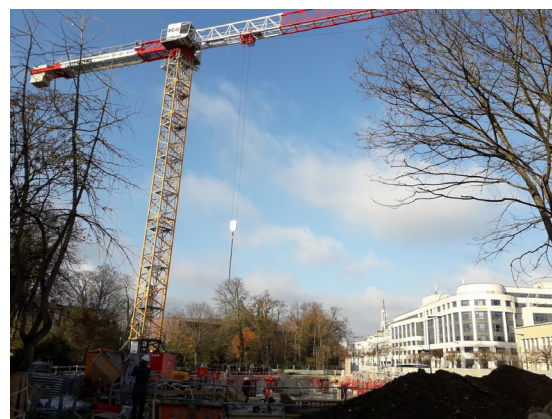
Photographie n°5 : Zone intérieure de chantier

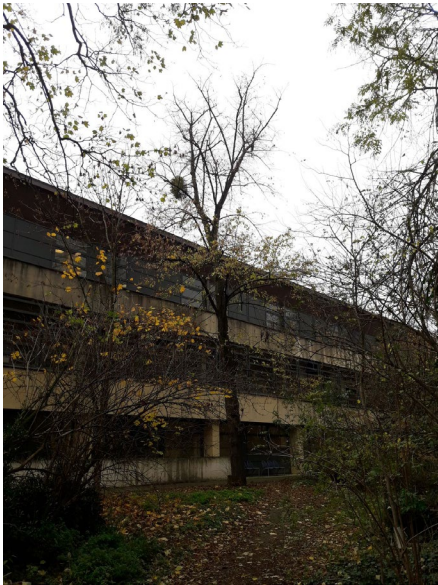
Photographie n°10 : Vitalité réduite sur un tilleul du boisement.

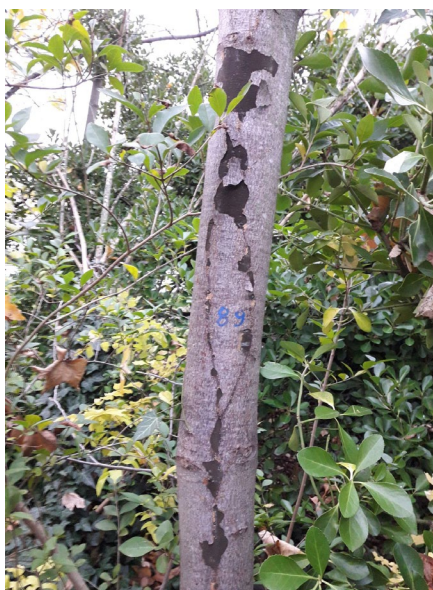
La maladie de la suie présente sur 2 arbres, des érables sycomores, les n°33 et 89. Il s'agit d'un champignon microscopique qui provoque une maladie vasculaire des érables sycomores et conduit à leur mortalité.

Photographie n°13 : Maladie de la suie sur l'érable n°89

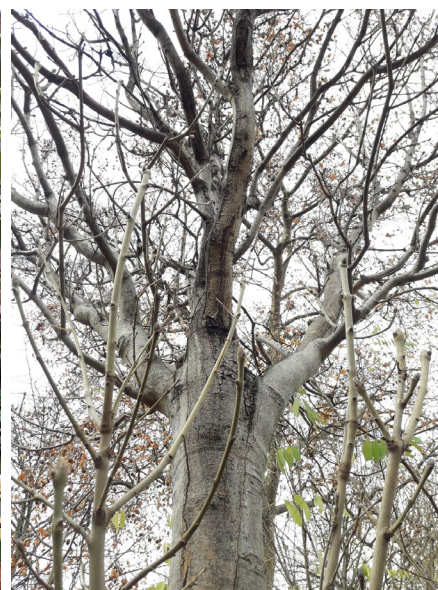
La chalarose est présente sur les frênes.

Photographie n°14 : Chalarose du frêne sur le frêne n°16.

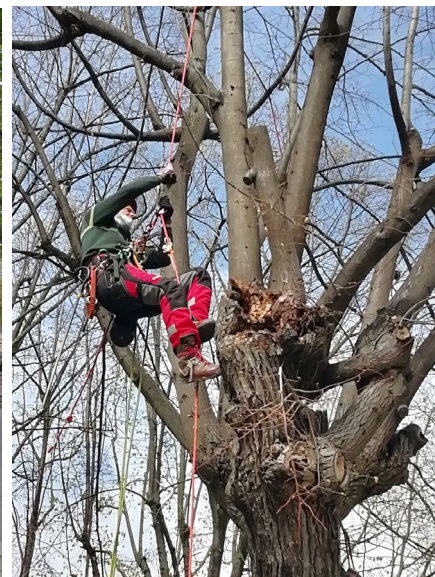
Photographie n° : Visite en hauteur du tilleul n°500 présentant une cheminée de 70cm de profondeur mais sans poids important de branches insérées au dessus.

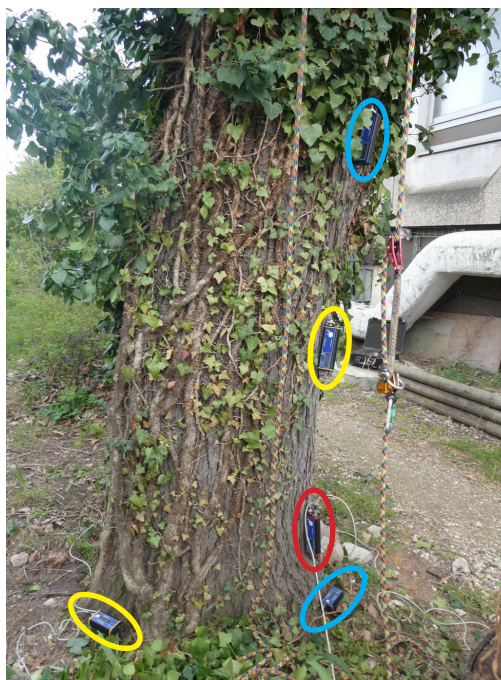
Photographie n°15 : Mise en place des capteurs.
Traction Sud-Ouest

Le test de traction a été mis en place sur cet arbre du fait de la présence à la base de l'arbre de blessures et de racines sectionnées lors de la réalisation d'une tranchée du côté Nord.

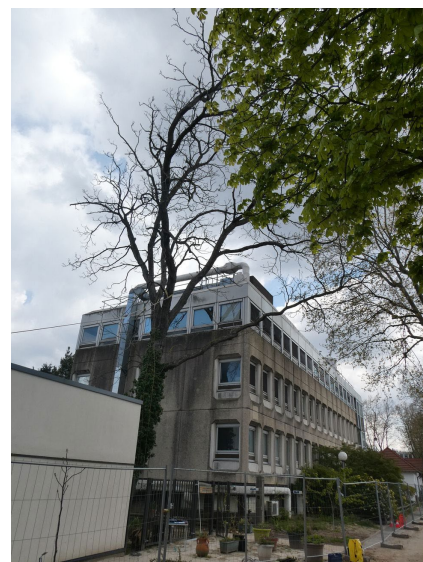
Si aucune pathologie n'évolue entre temps, l'arbre aura tendance à se renforcer au cours des prochaines années en produisant du bois de compensation ce qui tendra à améliorer les facteurs de sécurité sous réserve que la dégradation n'évolue pas rapidement.

Photographie n°17:
Traction Nord-Ouest.

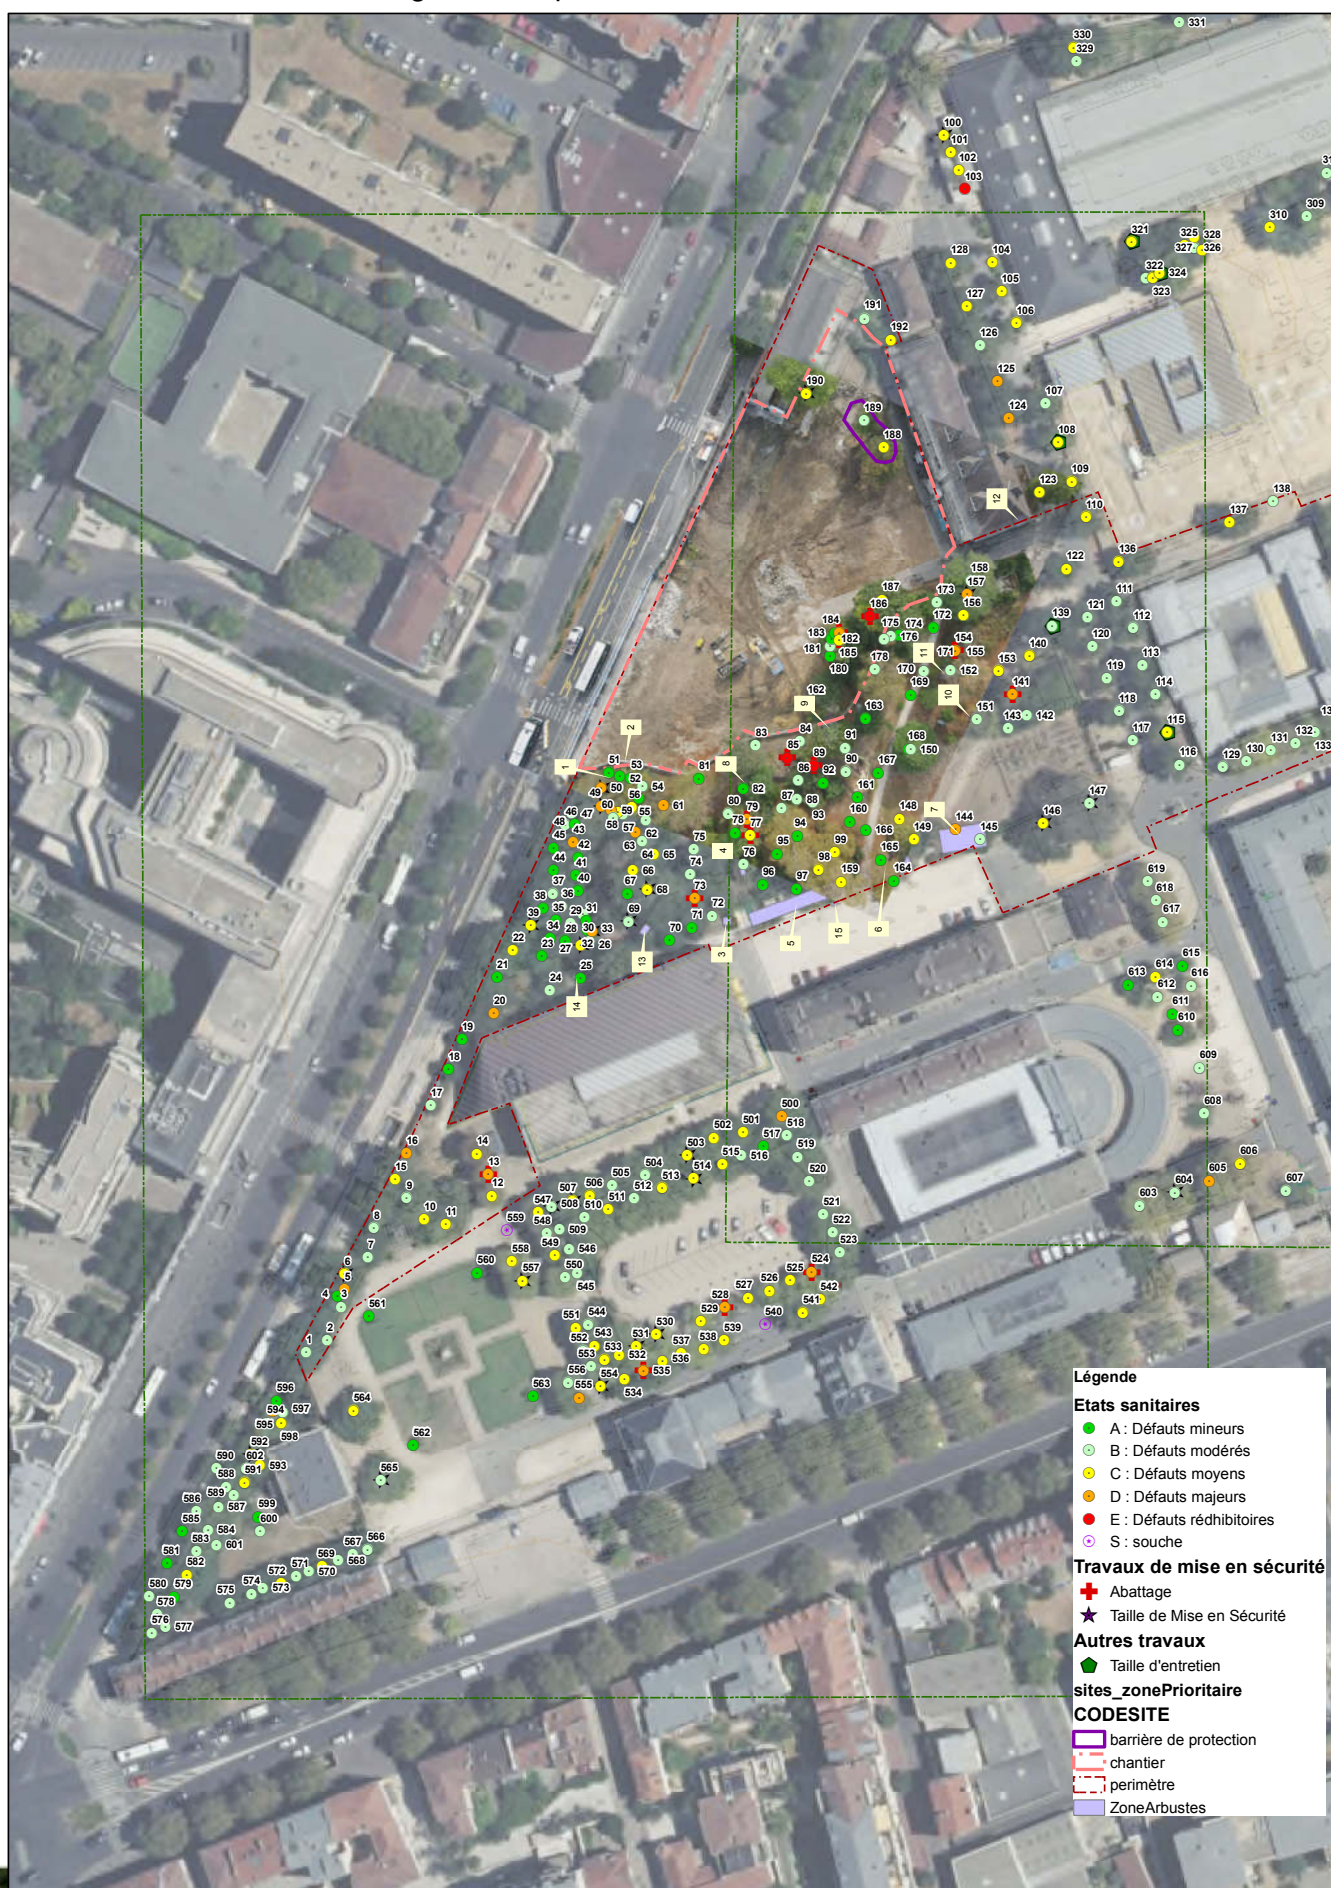
Nord ENVA

Etat général et préconisation d'intervention

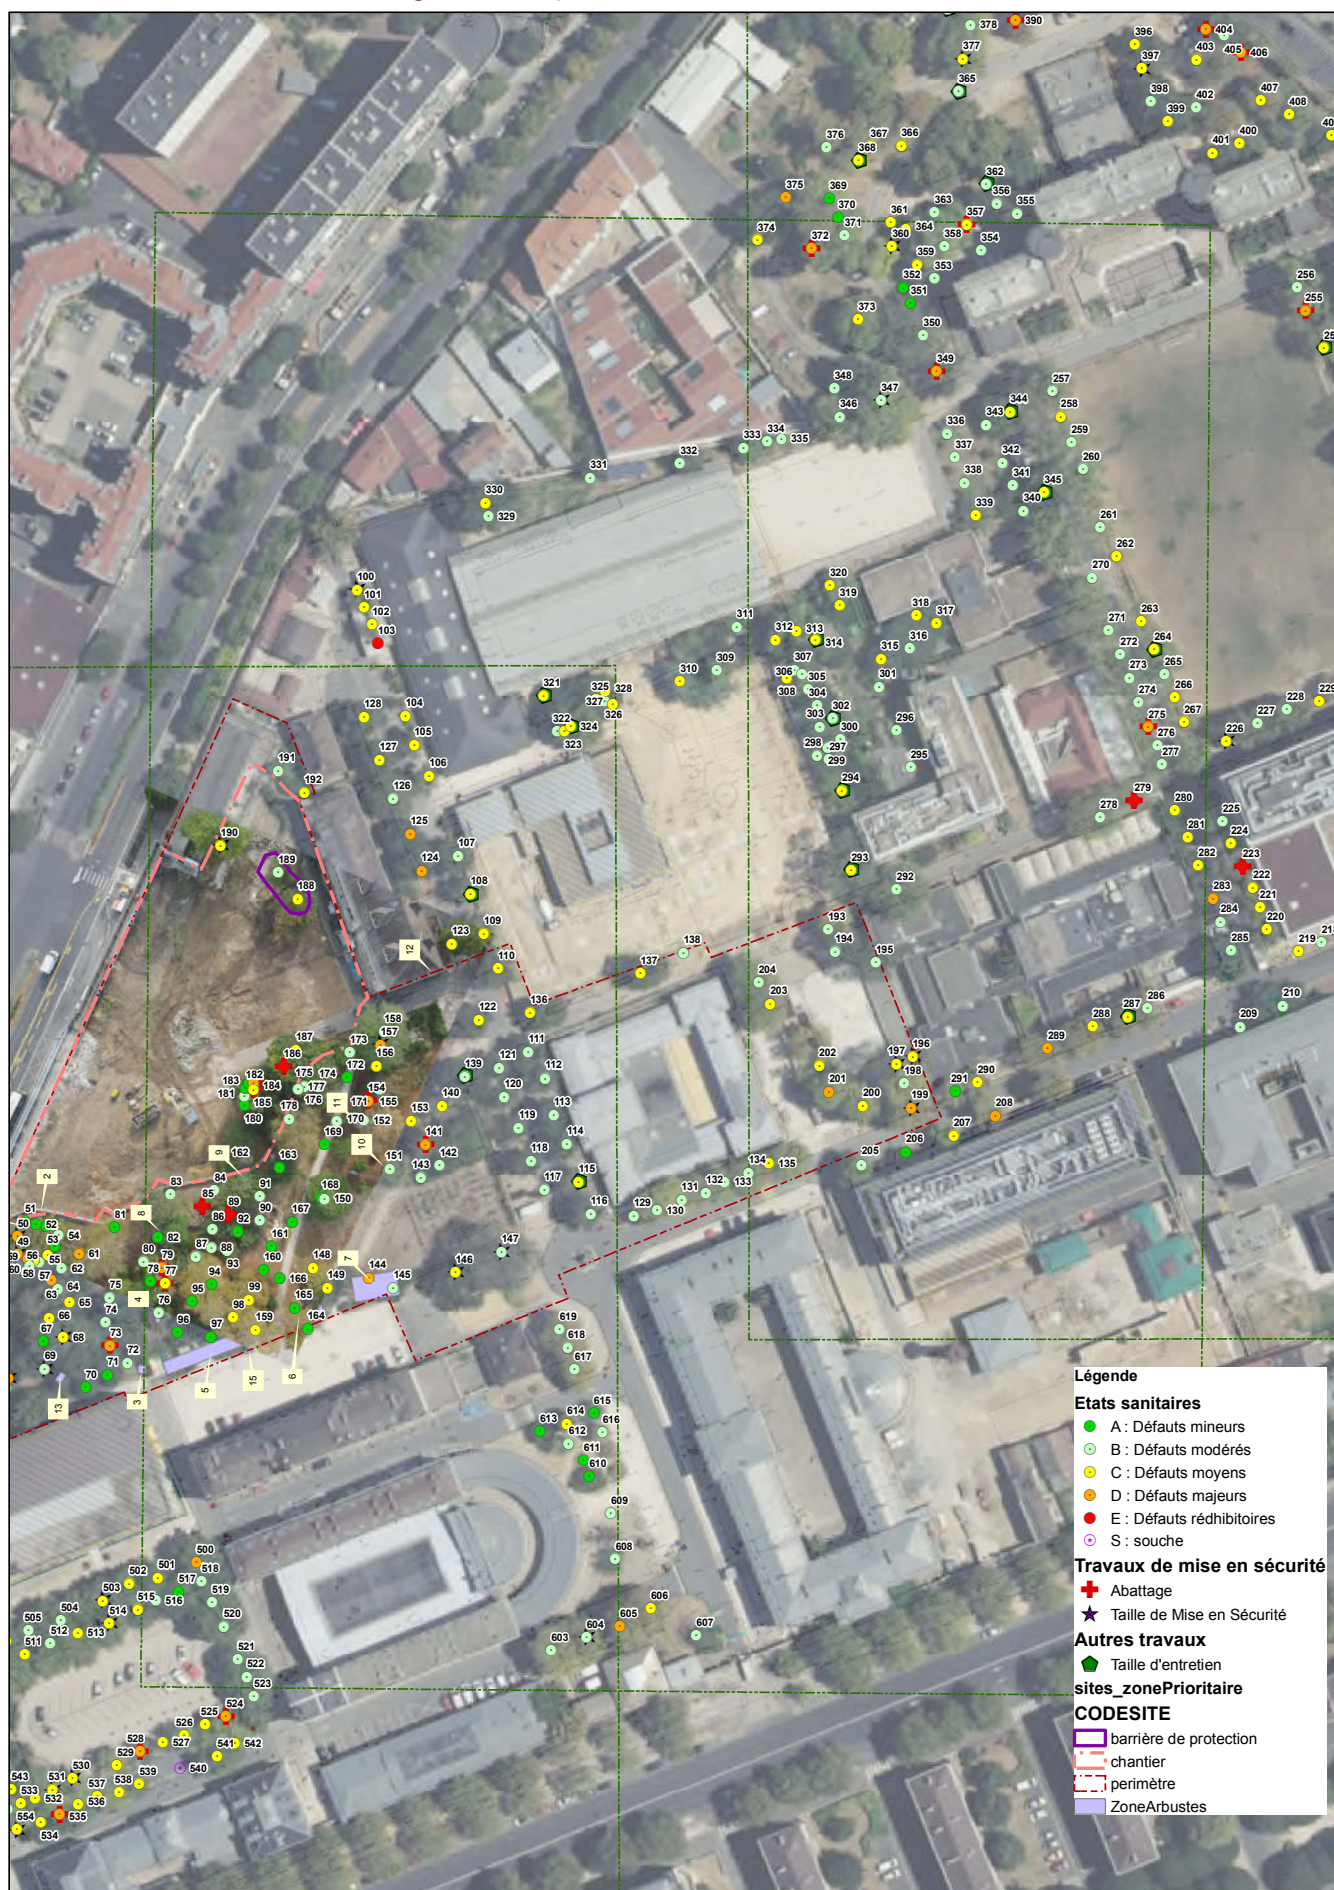
Centre ENVA

Etat général et préconisation d'intervention

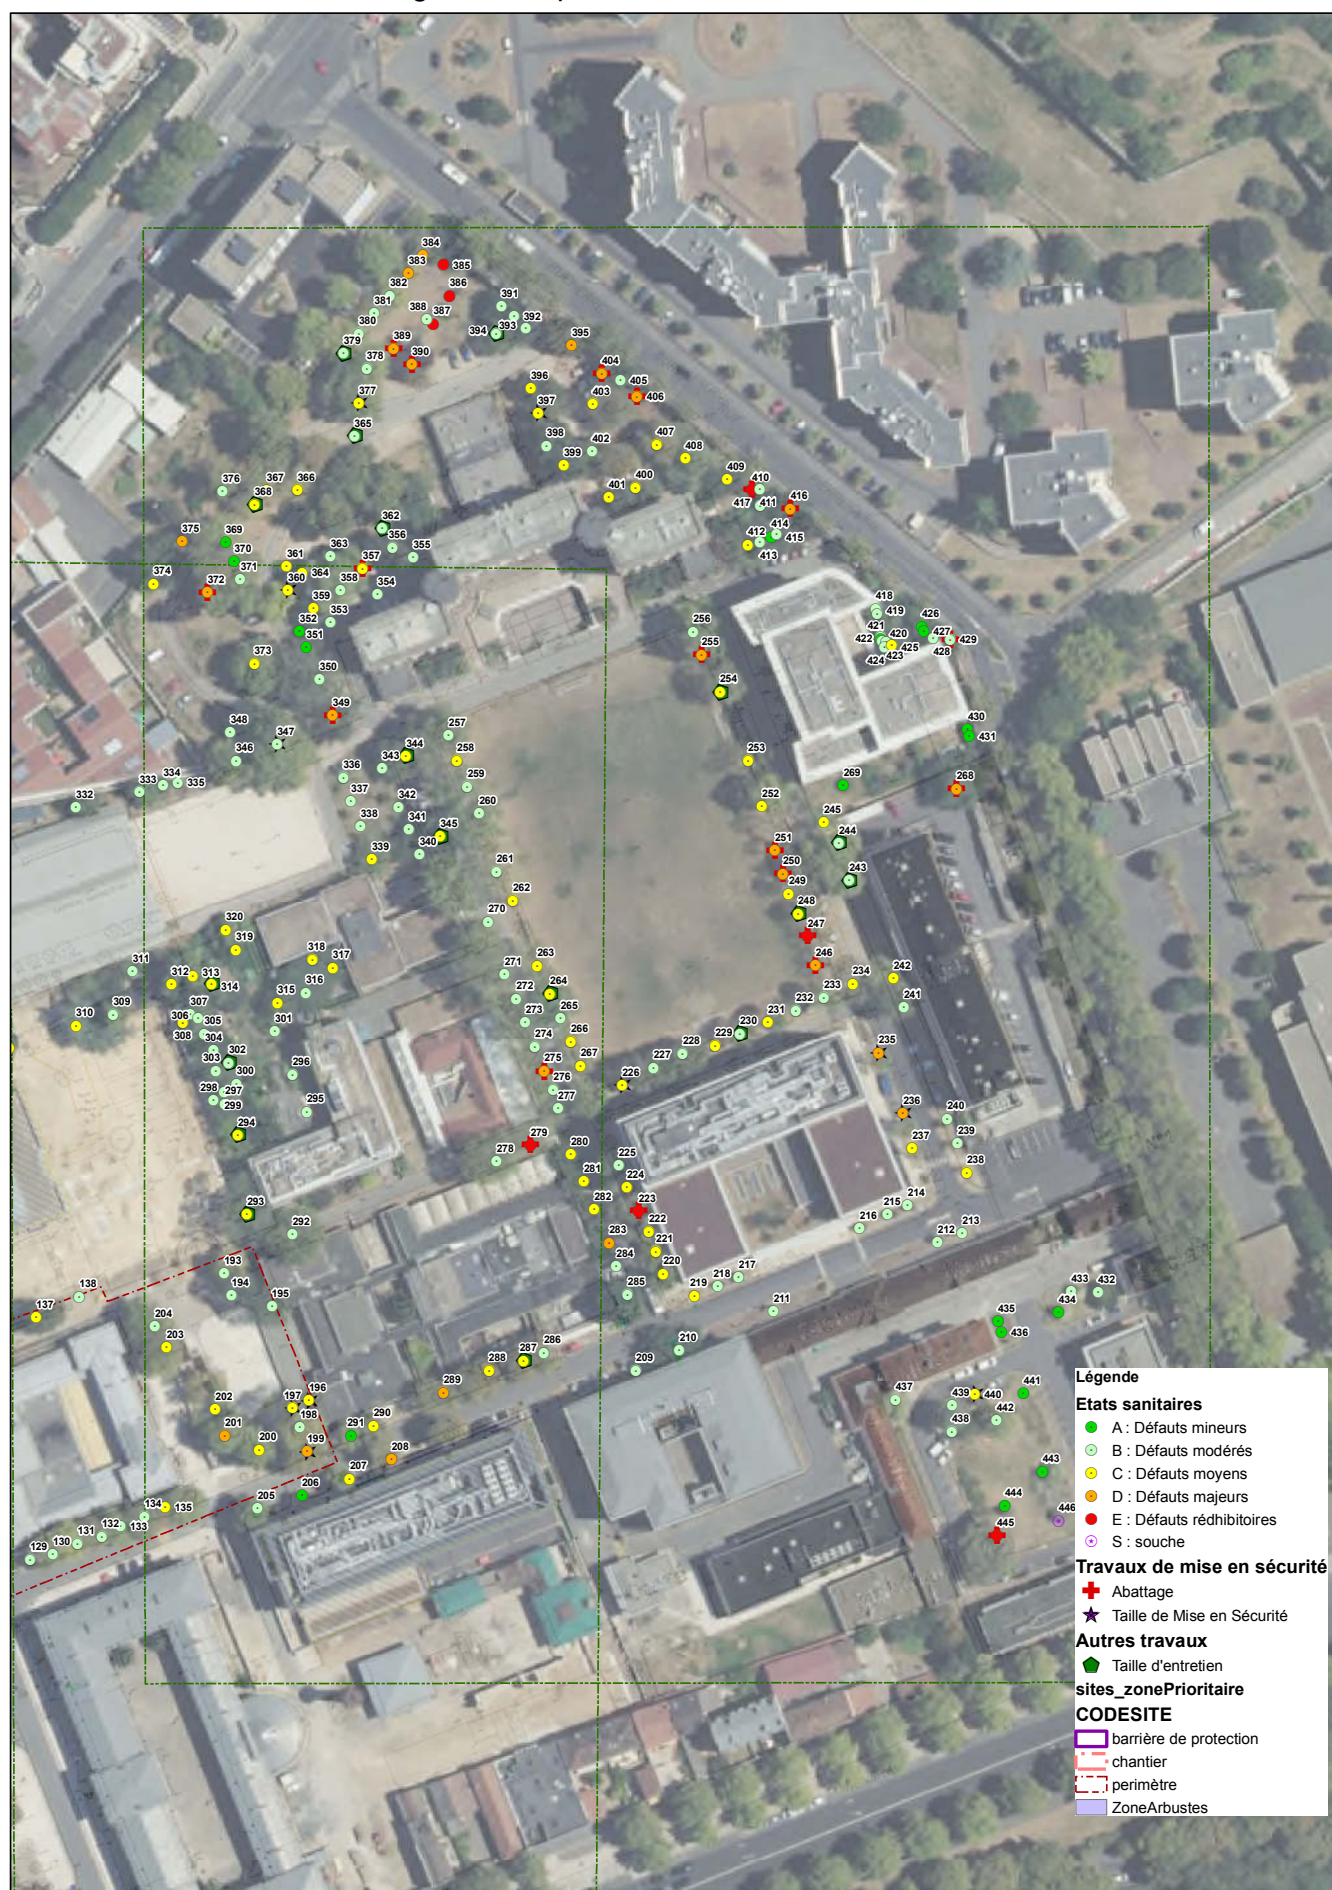
Sud ENVA

Etat général et préconisation d'intervention

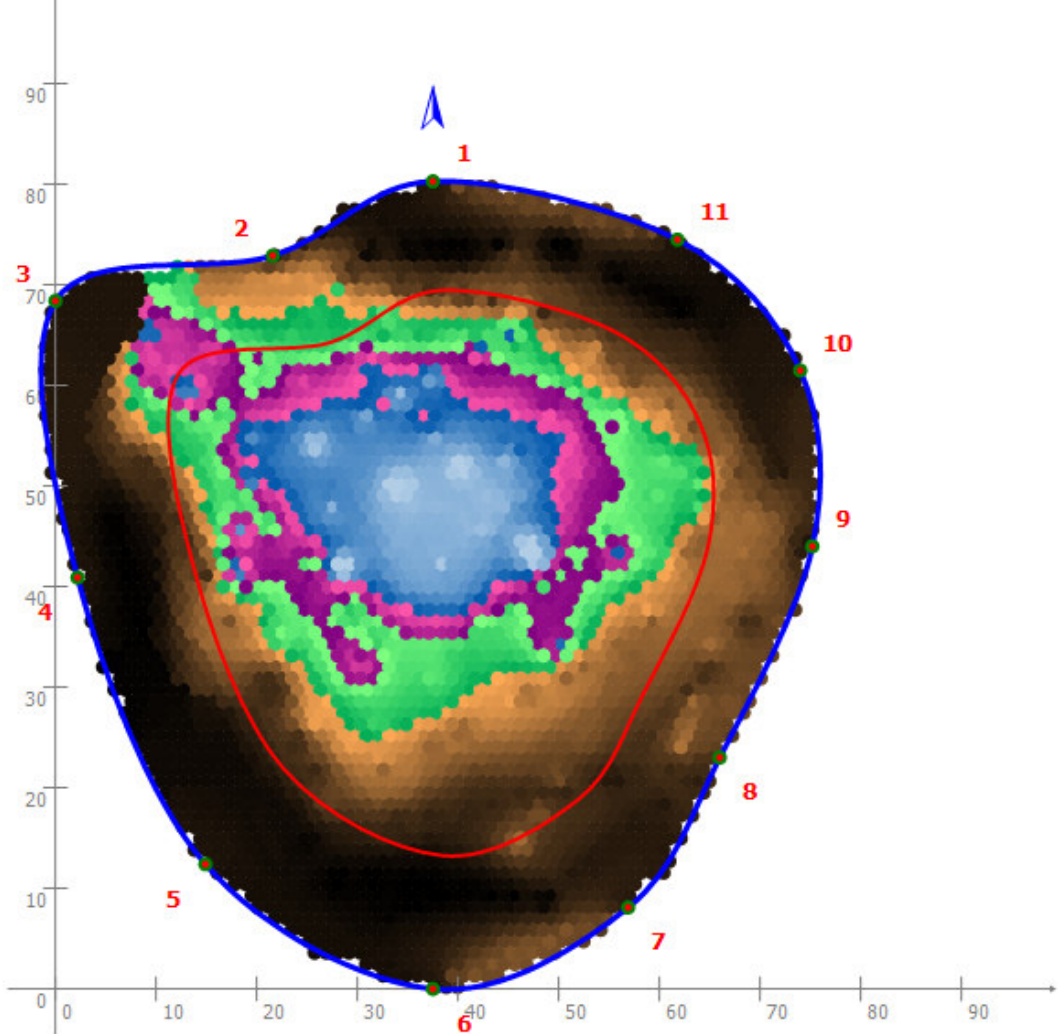
Genre, Espèce: Févier d'Amérique Ville: Arrondissement: Rue:		Hauteur de l'arbre [m]: 20 Nord au point de mesures: 1 Diamètre de la couronne [m]: Position de la MP 1: 0 Circonférence du tronc (130cm hauteur)[cm]: Niveau de mesure en hauteur [cm]: 10	
Numéro d'arbre: 20 Date des mesures: 17/03/2021 10:45:00

v:100%
 Bois solide: 64 %
 Pourri ou creux: 22 %
 v:50%

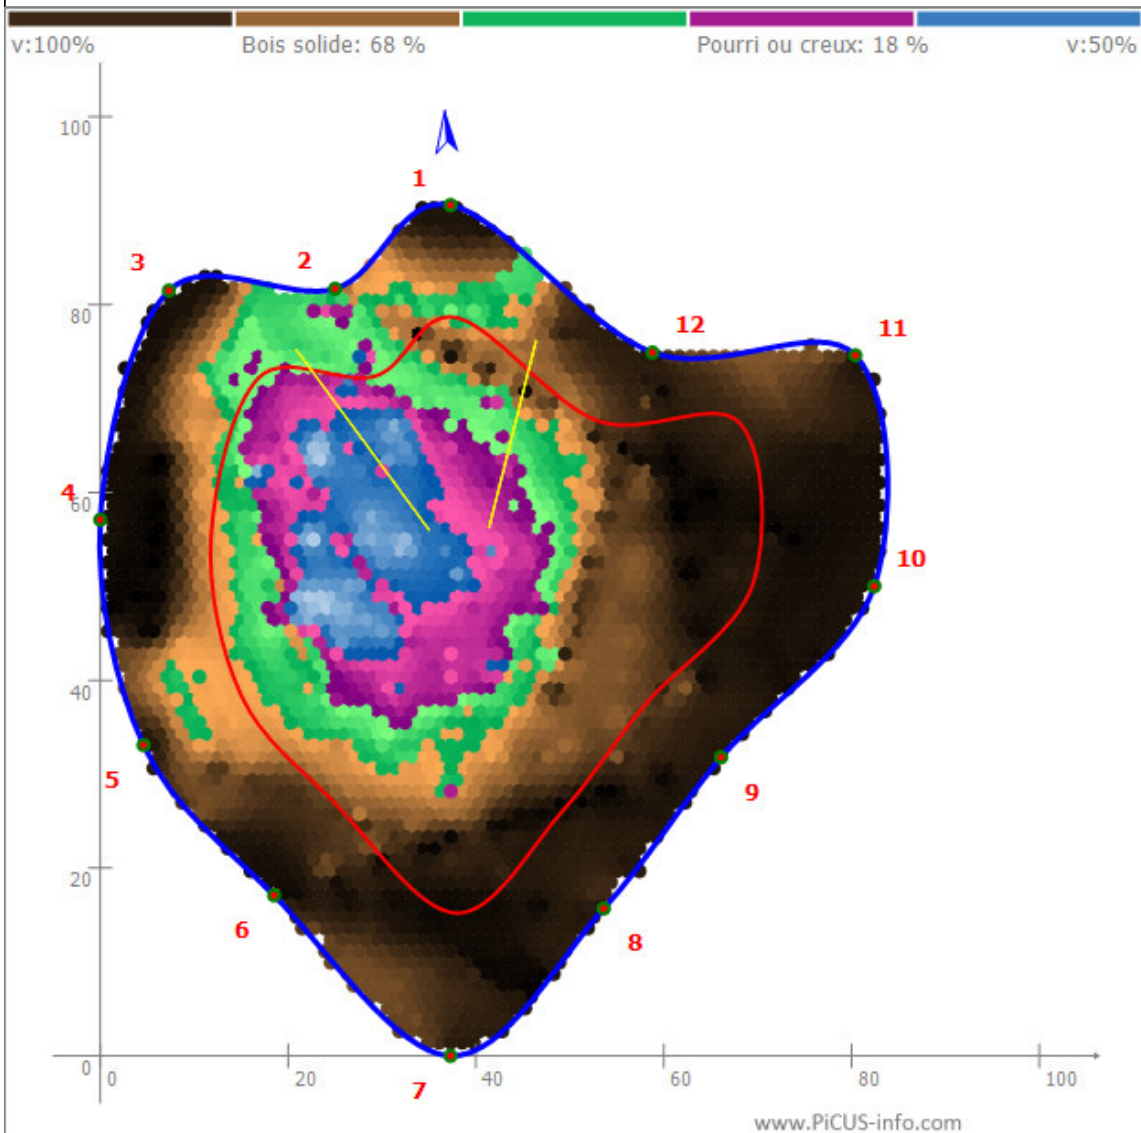
Genre, Espèce:	Marronnier blanc	Hauteur de l'arbre [m]:	15
Ville:	Maisons-Alfort	Nord au point de mesures:	1
Arrondissement:	ENVA	Diamètre de la couronne [m]:	
Rue:		Position de la MP 1:	0
Numéro d'arbre:	555	Circonférence du tronc (130cm hauteur)[cm]:	
Date des mesures:	17/03/2021 10:10:00	Niveau de mesure en hauteur [cm]:	10

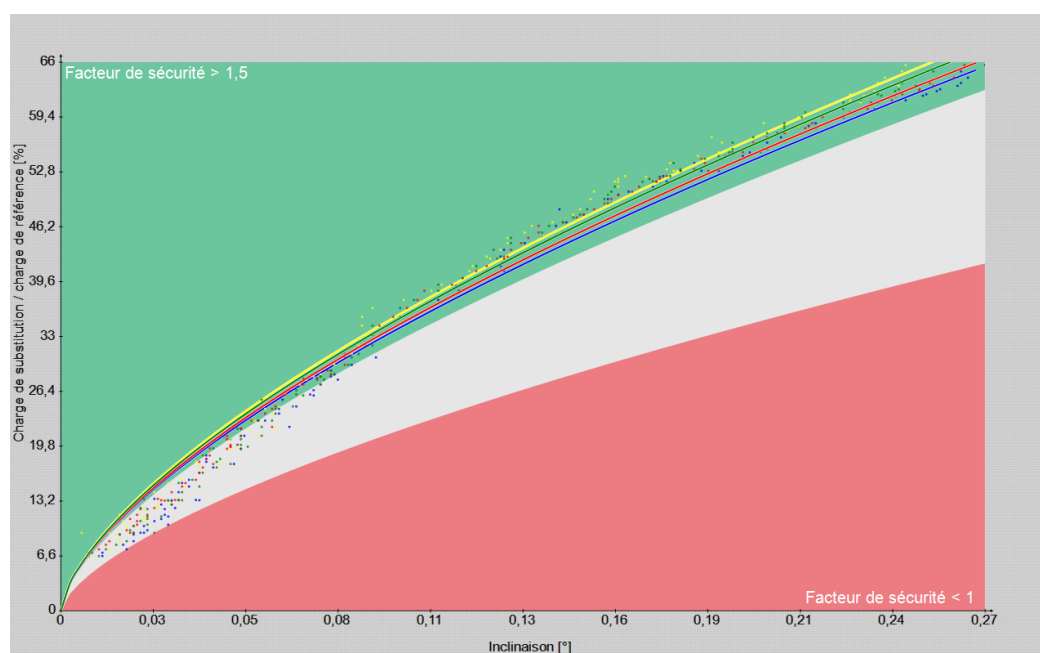
Hauteur du point d'ancrage	9 m	Mesure	1
Angle du câble	11 °	Direction de la charge	Nord-Ouest

Représentation graphique (résultat de la mesure et courbe de basculement)

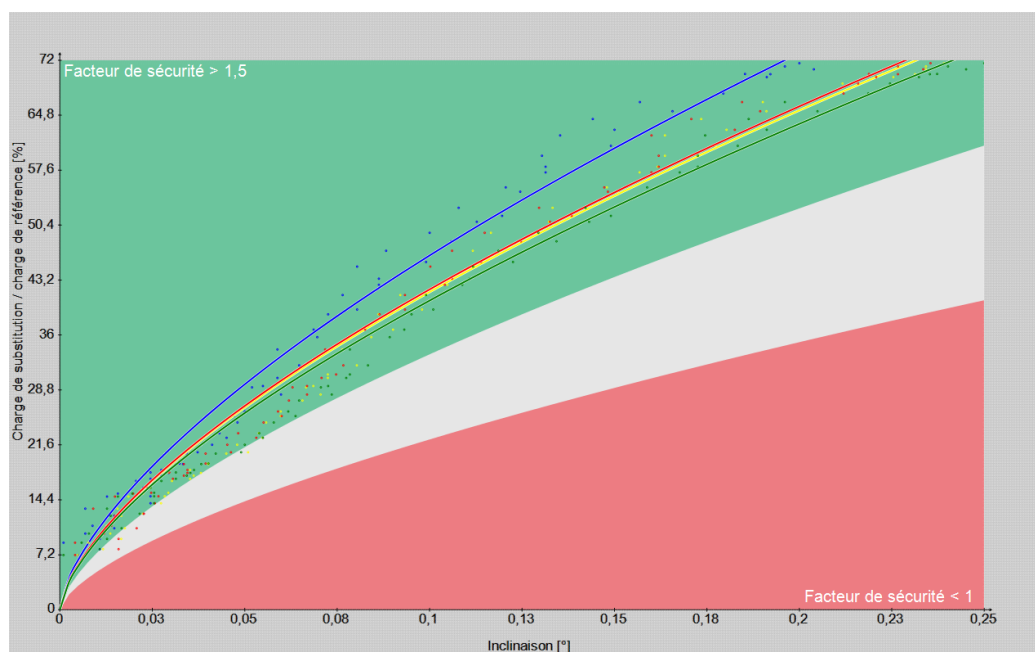
Hauteur du point d'ancrage	9 m	Mesure	1
Angle du câble	30,5 °	Direction de la charge	Sud-Ouest

Représentation graphique (résultat de la mesure et courbe de basculement)
