Diagnostic Structure & Couverture *Faisabilité de pose de panneaux photovoltaïques*

A.R.S Bourgogne Franche Comté
2, place des Savoirs
21 000 DIJON

Dossier : 25 117
Phase : DIAG
Date : 17/06/2025
Indice : 1

RAPPORT DE SYNTHESE

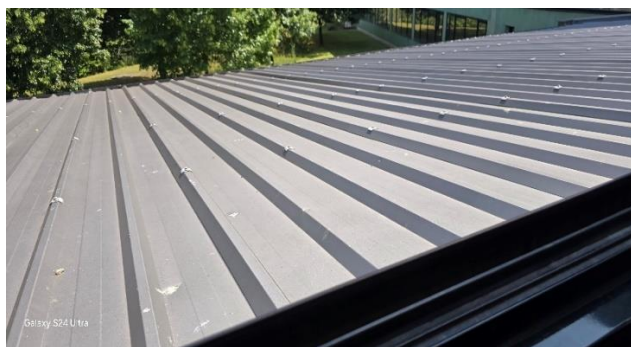
La couverture métallique est composée de plagues de 270 mm de largeur, avec des plis fins, témoignant de l'utilisation de panneaux-sandwich en remplissage mousse polyuréthane.

Ces panneaux sont aisément identifiables par les châssis ouvrants en façade Sud-Ouest au R+2.

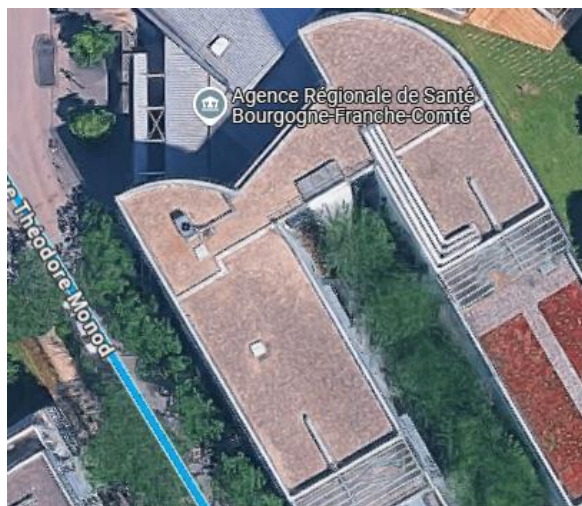
Le second type de toiture est constitué de dalles-terrasses planes revêtues d'étanchéité bicouche, fixée sur isolant, et protégée mécaniquement par des gravillons.

La distance entre les 2 acrotères est mesurée à 11.00 m, correspondant à la distance mesurée à l'intérieur entre les deux façades séparées par du simple cloisonnement séparatif entre un couloir central et deux rangées de bureaux sur façades.

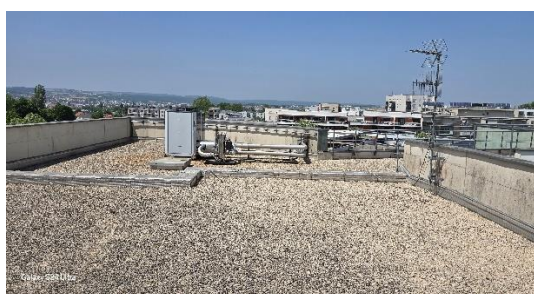
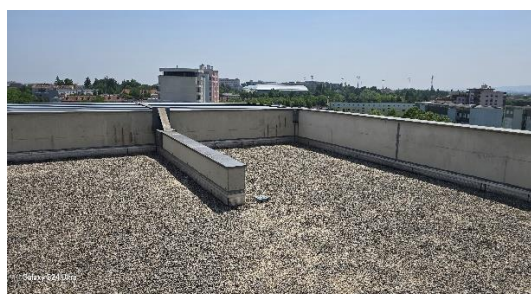
Le complexe de couverture ne présente aucun désordre, ni altération.

La protection gravillon mesure entre 60 et 70 mm d'épaisseur, et est en parfait état : la couche d'étanchéité recouverte est une membrane bitume non auto-protégée.

Pour intégrer sans risque un système de panneaux photovoltaïques d'environ 12 kg/m², il suffirait de retirer la protection gravillonnée et rechapier la couche d'étanchéité non protégée, par une membrane auto-protégée pailletée.

➔ *une seconde solution consisterait à procéder au nettoyage-filtrage des gravillons, en supprimant environ 15 % du volume tout en maintenant une épaisseur de 40 mm, ce qui permettrait de conserver une épaisseur de protection mécanique suffisante tout en allégeant la couverture de 30 kg/m² (18 kg par centimètre d'épaisseur de gravier)*

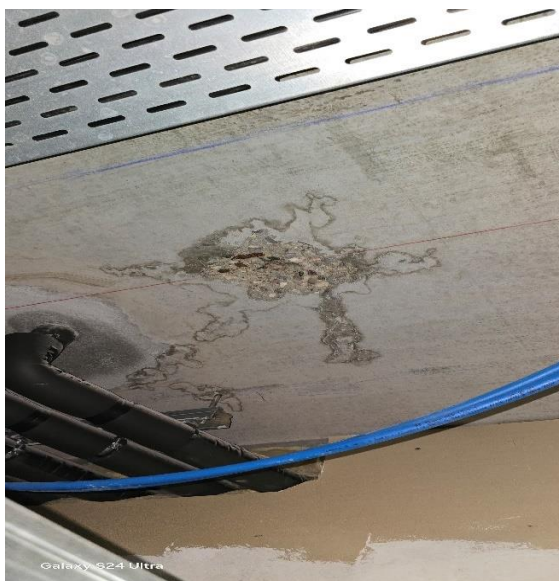
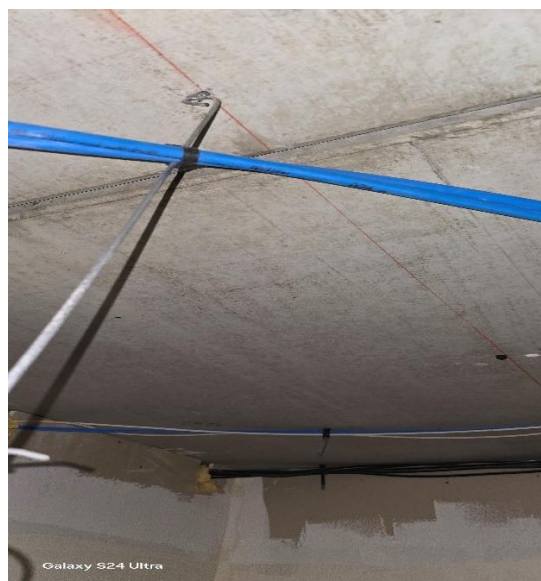
Le support de ce complexe est constitué d'un plancher type « dalle alvéolaire précontrainte ».

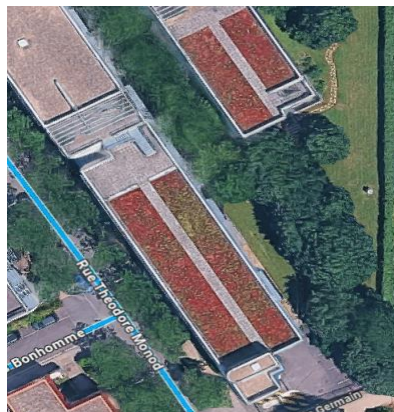
Le troisième type de toitures est composé de zones de végétalisation, desservie par des zones de circulation piétonne en dalles béton épaisseur 70 mm.

Le complexe de végétalisation est en bon état, entretenu : il est installé sur une étanchéité spécifique renforcée « anti-racine ».

Pour intégrer sans risque un système de panneaux photovoltaïques d'environ 12 kg/m², il suffirait de retirer le système de végétalisation et d'utiliser la couche d'étanchéité « anti-racine » pour ses qualités de résistance mécanique, sans rechapier ni ajouter des gravillons.

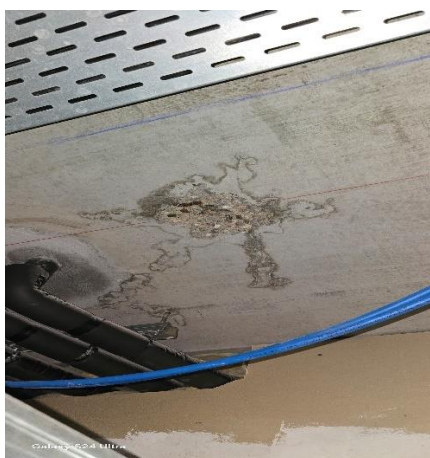
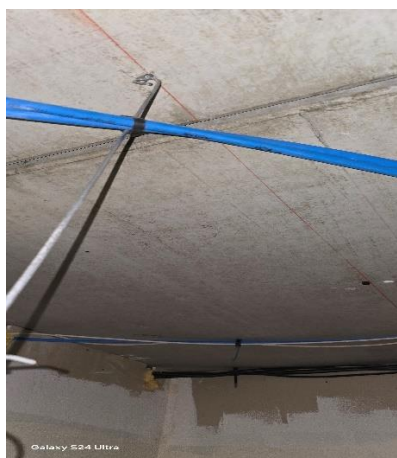
Le support de ce complexe est constitué d'un plancher type « dalle alvéolaire précontrainte ».

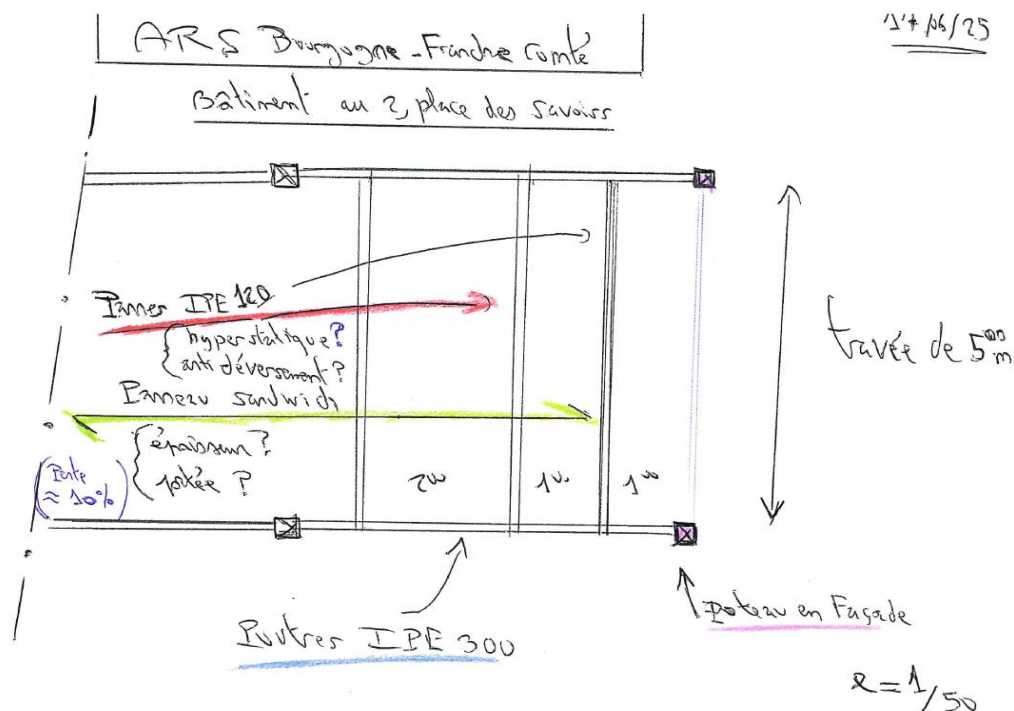
- . de poutres métalliques principales non identifiables, car floquées
- . de pannes IPE 120 portée de 5.00 mètres, fixées entre poutres, donc isostatiques
- . d'une couverture en panneaux sandwich, d'épaisseur indéterminée

L'examen des combles n'a pu mettre en évidence la présence de butons, ou de dispositifs d'anti déversement vis-à-vis de la pente de couverture estimée à 10%, nous considérerons sécuritaire la prise en charge des charges d'exploitations cumulables avec les charges climatiques.

La vérification de la panne IPE 120 la plus défavorable avec 2.00 mètres de bande de charge, sur une longueur de 5.00 m donne les résultats suivants :

- . profilé IPE 120 confirmé
- . flèche vérifiée au 1/500

En intégrant une surcharge complémentaire de 20 kg/m² pour panneaux photovoltaïques, la vérification de la panne IPE 120 la plus défavorable avec 2.00 mètres de bande de charge, sur une longueur de 5.00 m donne les résultats suivants :

- . profilé IPE 120 confirmé
- . flèche limitée au 1/300 (soit 16 mm sur 5.00 m de portée)

➔ Il sera cependant nécessaire de s'assurer de la présence de boutons ou liernes, et de les ajouter le cas échéant.
