Rapport de mission de repérage des matériaux et produits contenant de l'amiante avant travaux

Adresse du bien	Rue de Tourville, 76600 LE HAVRE
Description Sommaire	Parties communes
Localisation lot principal	Sans objet
Désignations des lots	Non communiquées
Références cadastrales	Non communiquées
Nature et situation de l'immeuble	Immeuble bâti, bien non indépendant
Référence du programme de travaux	Sans objet
Permis de construire délivré en	De 1949 au 01/07/1997

Commande effectuée le	08/04/2021
Visite réalisée le(s)	16/04/2021 à 08:30
Rapport émis le	16/04/2021
Opérateur(s) de repérage, entité et certification	Monsieur Florian LEBAS Le présent rapport est établi par une personne dont les compétences sont certifiées par : DEKRA CERTIFICATION 34, Rue Alphonse Pluchet 92220 Bagneux (Réf : DTI3555)
Assurances	RC PRO AXA RCP n° 10393614704 - Montant de garantie : 2.000.000 € - Date de validité : 31/12/2021
Laboratoire accrédité [analyse]	EUROFINS ANALYSES BATIMENT NORD ,
Contact sur place	Madame POMMIER
Sous-traitance	Sans objet

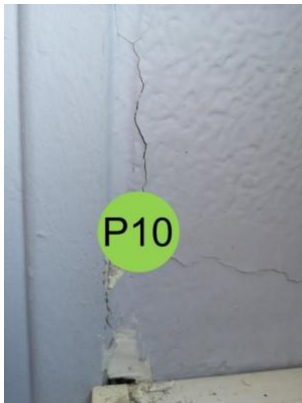
<p>Enduit plâtre ou ciment avec peinture voir repère: R010</p>		
Bâtiment C esc C RDC - Partie commune 19 [Zone Homogène n°0]	Murs et cloisons maçonnés [Enduits à base de plâtre ou ciment projetés, lissés ou talochés]

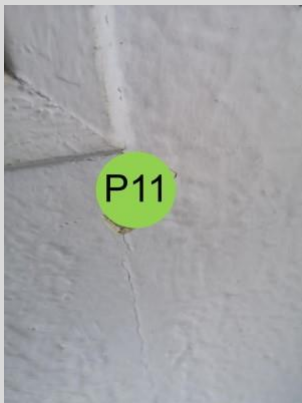
<p>Enduit plâtre ou ciment avec peinture voir repère: R011</p>	Après analyse référence échantillon n°011	Absence
Bâtiment C esc C 1er étage - Partie commune 20 [Zone Homogène n°0]	Murs et cloisons maçonnés [Enduits à base de plâtre ou ciment projetés, lissés ou talochés]	Enduit plâtre ou ciment avec peinture	Après analyse référence échantillon n°011	Absence
Bâtiment C esc C 2ème étage - Partie commune 21 [Zone Homogène n°0]	Murs et cloisons maçonnés [Enduits à base de plâtre ou ciment projetés, lissés ou talochés]	Enduit plâtre ou ciment avec peinture	Après analyse référence échantillon n°011	Absence
Bâtiment C esc C 3ème étage - Partie commune 22 [Zone Homogène n°0]	Murs et cloisons maçonnés [Enduits à base de plâtre ou ciment projetés, lissés ou talochés]		Après analyse référence échantillon n°012	Absence

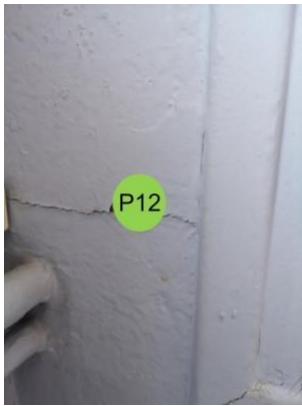
<p>Enduit plâtre ou ciment avec peinture voir repère: R012</p>		
Bâtiment C esc D RDC - Partie commune 24 (Zone Homogène n°0)	Murs et cloisons maçonnés [Enduits à base de plâtre ou ciment projetés, lissés ou talochés]

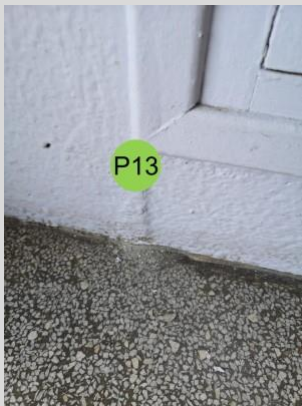
<p>Enduit plâtre ou ciment avec peinture voir repère: R013</p>	Après analyse référence échantillon n°013	Absence
Bâtiment C esc D 1er étage - Partie commune 25 (Zone Homogène n°0)	Murs et cloisons maçonnés [Enduits à base de plâtre ou ciment projetés, lissés ou talochés]	Enduit plâtre ou ciment avec peinture	Après analyse référence échantillon n°013	Absence
Bâtiment C esc D 2ème étage - Partie commune 26 (Zone Homogène n°0)	Murs et cloisons maçonnés [Enduits à base de plâtre ou ciment projetés, lissés ou talochés]	Enduit plâtre ou ciment avec peinture	Après analyse référence échantillon n°013	Absence
Bâtiment C esc D 3ème étage - Partie commune 27 (Zone Homogène n°0)	Murs et cloisons maçonnés [Enduits à base de plâtre ou ciment projetés, lissés ou talochés]		Après analyse référence échantillon n°014	Absence

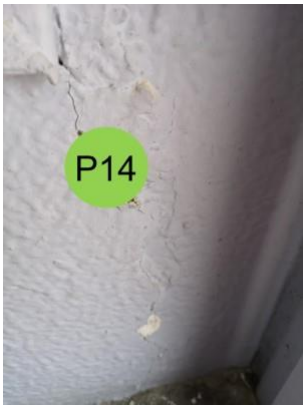
<p>Enduit plâtre ou ciment avec peinture</p> <p>voir repère: R014</p>		
Bâtiment C esc D 4ème étage - Partie commune 28 [Zone Homogène n°0]	Murs et cloisons maçonnés [Enduits à base de plâtre ou ciment projetés, lissés ou talochés]	Enduit plâtre ou ciment avec peinture	Après analyse référence échantillon n°014	Absence
Bâtiment D esc E RDC - Partie commune 29 [Zone Homogène n°4]	Murs et cloisons maçonnés [Enduits à base de plâtre ou ciment projetés, lissés ou talochés]

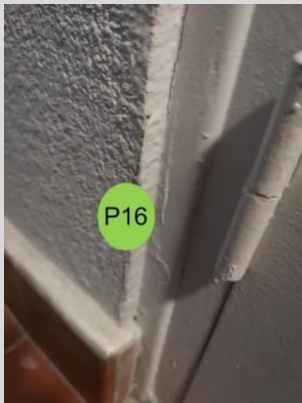
<p>Enduit plâtre ou ciment avec peinture voir repère: R016</p>	Après analyse référence échantillon n°016	Absence
Bâtiment D esc E 4ème étage - Partie commune 33 [Zone Homogène n°0]	Murs et cloisons maçonnés [Enduits à base de plâtre ou ciment projetés, lissés ou talochés]	Enduit plâtre ou ciment avec peinture	Après analyse référence échantillon n°016	Absence

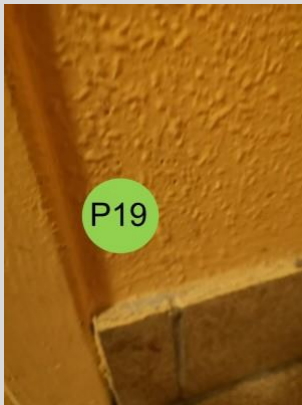
Enduit plâtre ou ciment avec peinture voir repère: R019	Après analyse référence échantillon n°019	Absence
Bâtiment E Esc I 1er étage - Partie commune 45 [Zone Homogène n°0]	Murs et cloisons maçonnés [Enduits à base de plâtre ou ciment projetés, lissés ou talochés]	Enduit plâtre ou ciment avec peinture	Après analyse référence échantillon n°019	Absence
Bâtiment E esc I 2ème étage - Partie commune 46 [Zone Homogène n°0]	Murs et cloisons maçonnés [Enduits à base de plâtre ou ciment projetés, lissés ou talochés]	Enduit plâtre ou ciment avec peinture	Après analyse référence échantillon n°019	Absence

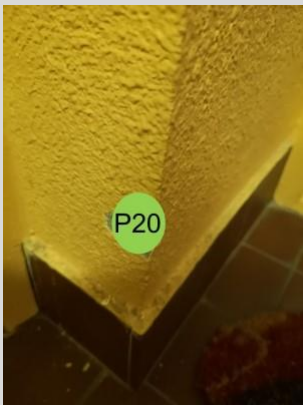
Enduit plâtre ou ciment avec peinture voir repère: R020	Après analyse référence échantillon n°020	Absence
Bâtiment E esc J 4ème étage - Partie commune 53 (Zone Homogène n°0)	Murs et cloisons maçonnés [Enduits à base de plâtre ou ciment projetés, lissés ou talochés]	Enduit plâtre ou ciment avec peinture	Après analyse référence échantillon n°020	Absence

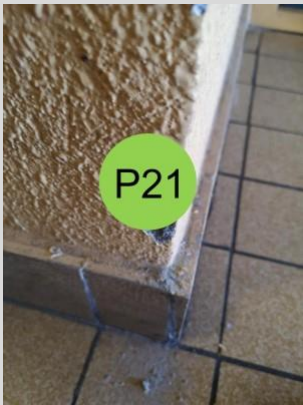
Enduit plâtre ou ciment avec peinture voir repère: R021	Après analyse référence échantillon n°021	Absence
Bâtiment E esc H 1er étage - Partie	Murs et cloisons maçonnés	Enduit plâtre ou ciment avec peinture	Après analyse référence	Absence

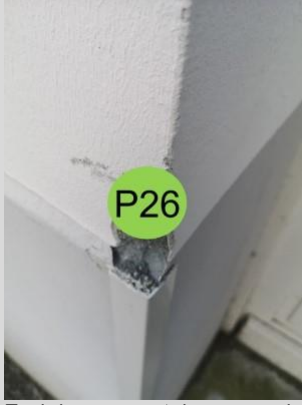
Enduit extérieur de l'immeuble voir repère: R026
