CITE DU HAVRE

**Reprises ponctuelles des désordres
en façades des bâtiments B, D et E**

NOTE SUR L'OUVRAGE

Juillet 2025

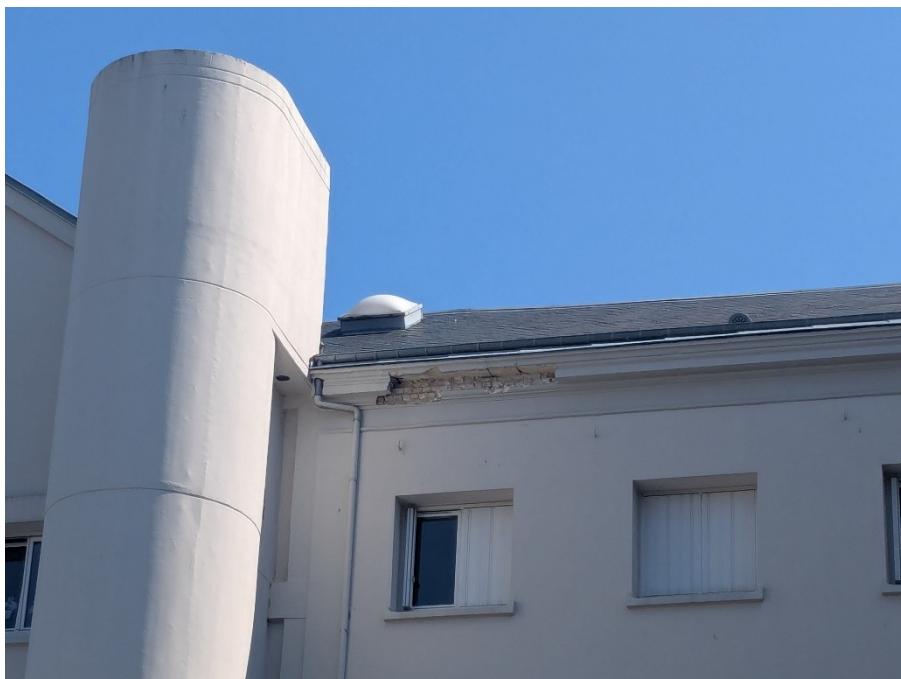
3.1. Bâtiment D

Localisation 1
Chute de corniche en
février 2025

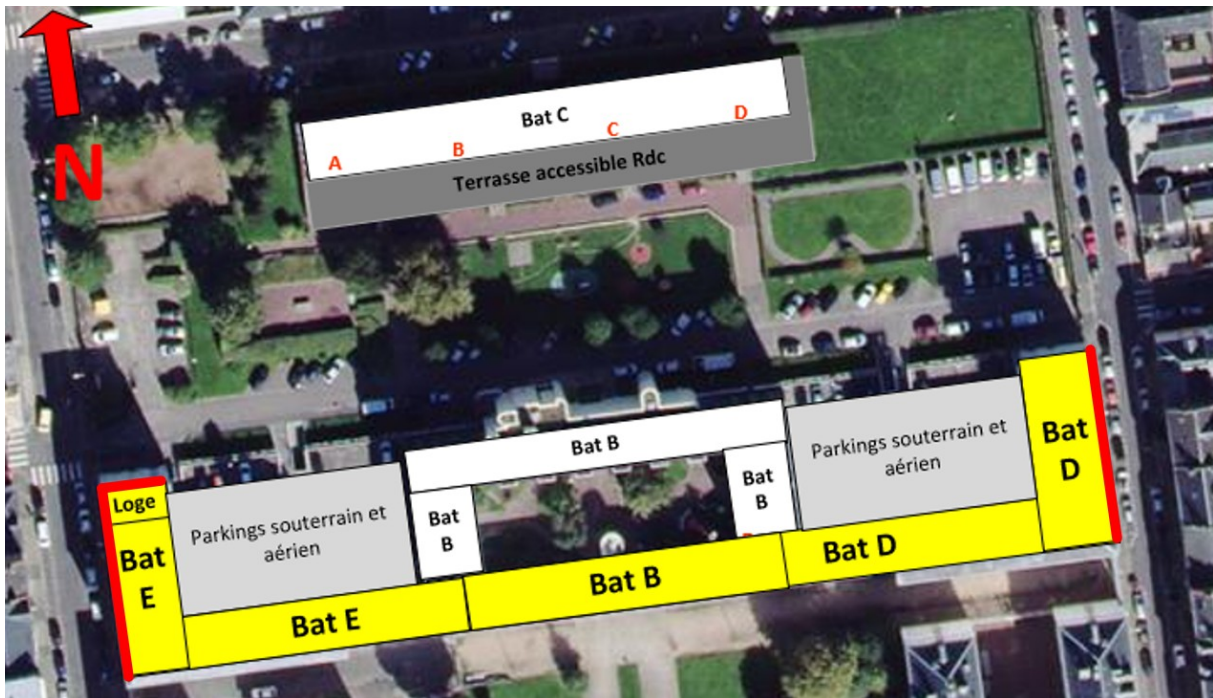
Sécurisation de 2023

La protection des circulations par filets sur les rues de Tourville et de Bougainville a été réalisée en décembre 2023 sécurisant la circulation sur la voirie publique.

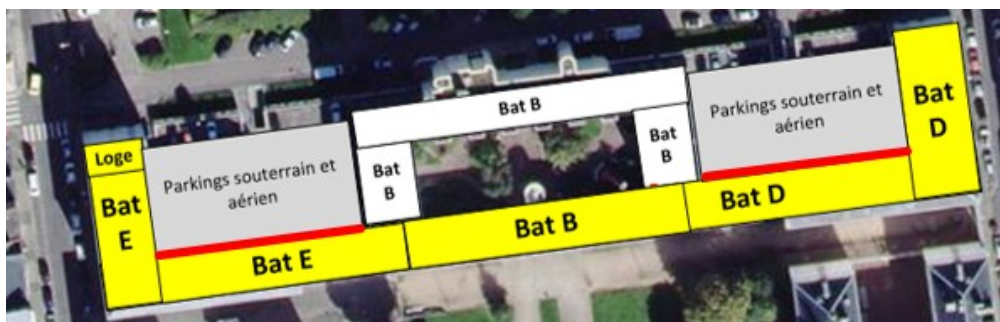
Les coursives des bâtiments E et D sont protégées en pieds de façades sur un recul de 1 m – Ces cheminements permettent d'accéder à partir des sous-sols des bâtiments D et E aux parkings souterrains. (en rouge sur le plan ci-dessous).

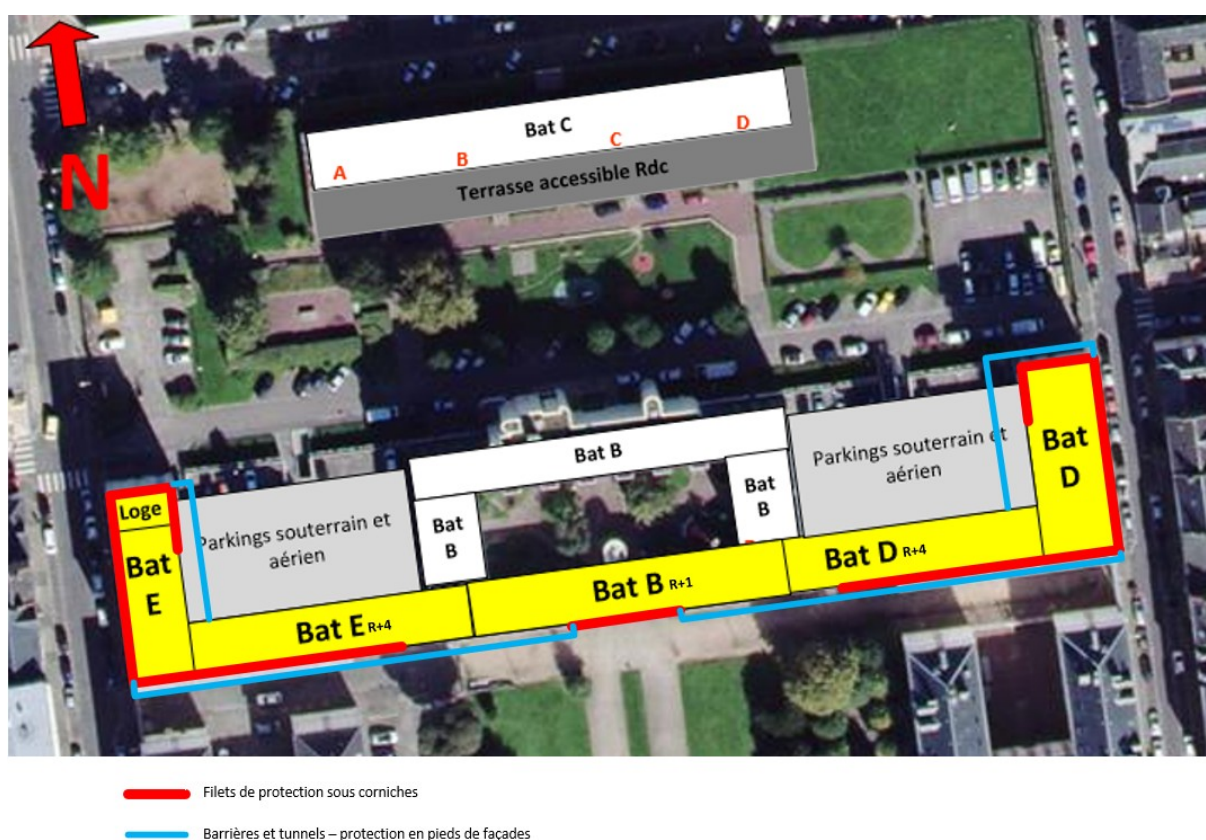
Schéma des installations de protection du site à partir d'août 2025 :

En février 2025, un élément de corniche est tombé et a rebondi sur un appui de fenêtre éclatant sur le sol au-delà du périmètre protégé.

Pose de filets sous corniches sur les pignons et la façade Sud en R+4, avec le maintien des barrières Heras et tunnels en pied de façades pour renforcer la sécurisation du site.
