# Pré-Rapport de repérage des matériaux et produits contenant de l'amiante à intégrer au Dossier Technique Amiante

Rapport N° : 25652331/S5/1/AM-RDTA\_V1

Rédigé le : 24/03/2025

**CL police Nat - BAT I**

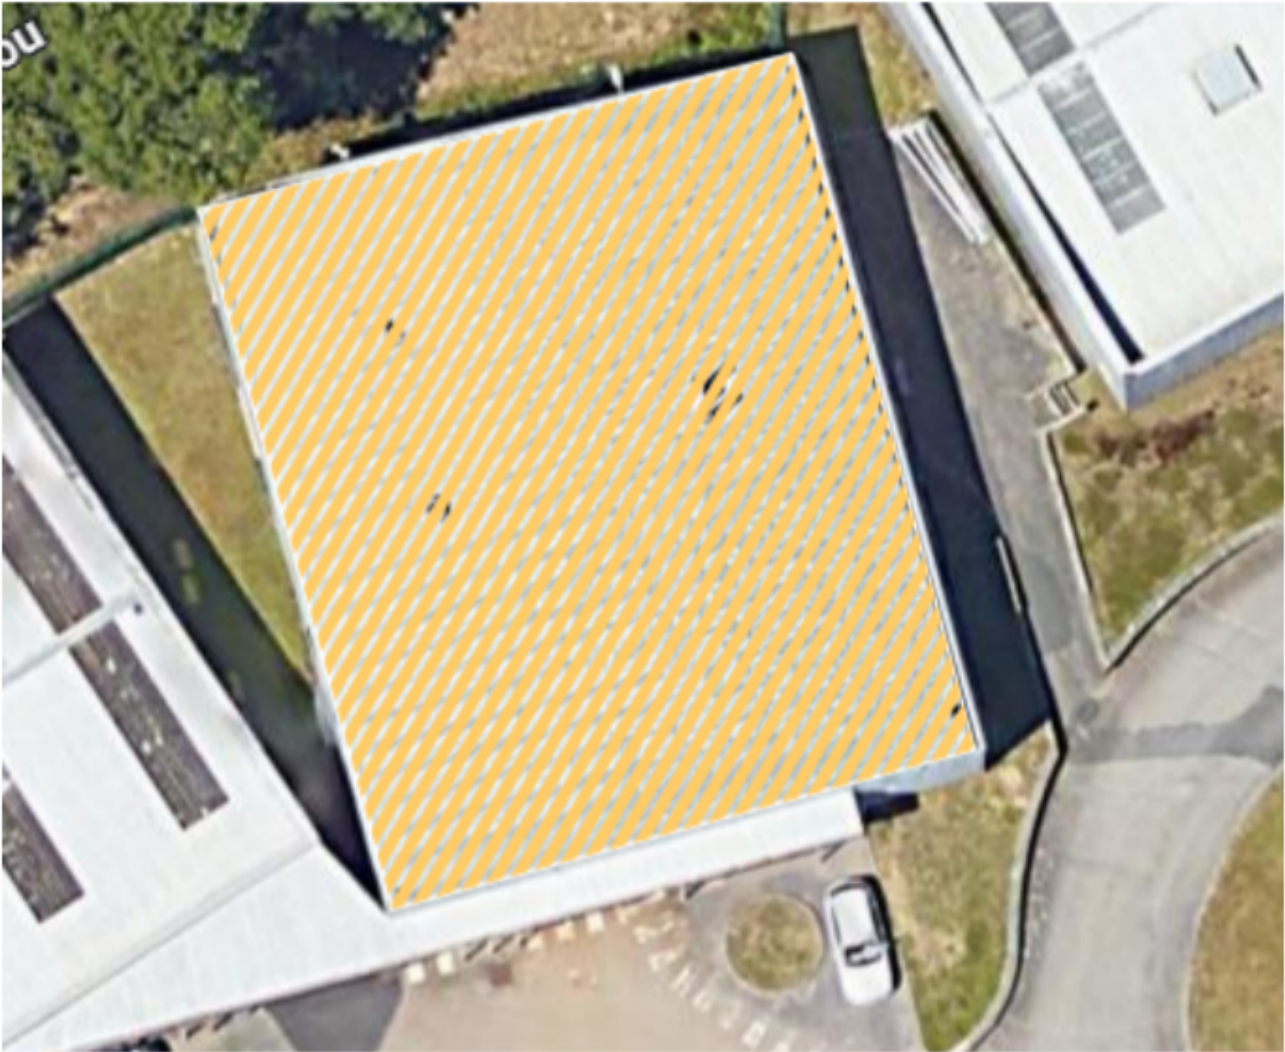
Localisation	Ouvrage	Motifs	Actions à réaliser par le donneur d'ordre
Bâtiment I -> Enveloppe extérieure (MA 1)	1- Couvertures, toitures, terrasses et étanchéités	Hauteur supérieure à 3m	Mettre à disposition un moyen d'accès en hauteur sécurisé
