# DIAGNOSTIC PLOMB AVANT TRAVAUX

Numéro de dossier : JOUVERT9763

Date du repérage : 30/11/2021

## Rapport de mission de repérage des matériaux et produits contenant de l'amiante avant démolition (listes C de l'annexe 13-9 du Code de la Santé publique)

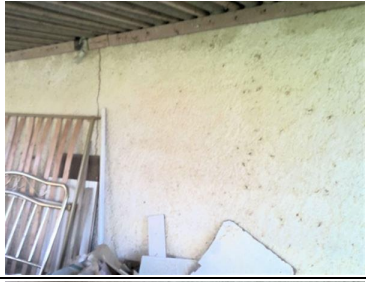
| Localisation | Identifiant + Description | Photo |
|---|---|---|
| Rez de chaussée - villa 1 - Appentis | <u>Identifiant:</u> M002-P002<br><u>Description:</u> Crépis extérieur<br><u>Liste selon annexe.13-9 du CSP:</u> C | |

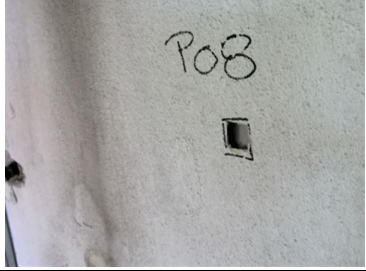
| Localisation | Identifiant + Description | Photo |
|---|---|---|
| Rez de chaussée - Villa 1 - Séjour | <u>Identifiant:</u> M008-P008<br><u>Description:</u> Enduit à base de plâtre lissé ou taloché<br><u>Liste selon annexe.13-9 du CSP:</u> C | |

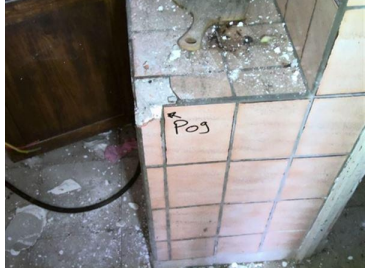
| Localisation | Identifiant + Description | Photo |
|---|---|---|
| Rez de chaussée - Villa 1 - Cuisine | <u>Identifiant:</u> M009-P009<br><u>Description:</u> Colle de faïence<br><u>Liste selon annexe.13-9 du CSP:</u> C | |

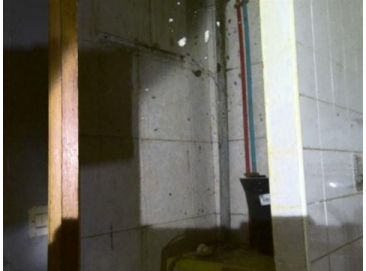
| Localisation | Identifiant + Description | Photo |
|---|--|---|
| | <p><u>Identifiant:</u> M035-P033<br/> <u>Description:</u> Colle de faïence<br/> <u>Liste selon annexe.13-9 du CSP:</u> C</p> | |

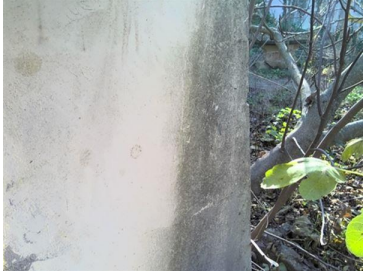
| Localisation | Identifiant + Description | Photo |
|---|--|---|
| Parties extérieures - Rez de chaussée - Villa 3 | <p><u>Identifiant:</u> M027-P027<br/> <u>Description:</u> Crépis extérieur<br/> <u>Liste selon annexe.13-9 du CSP:</u> C</p> | |

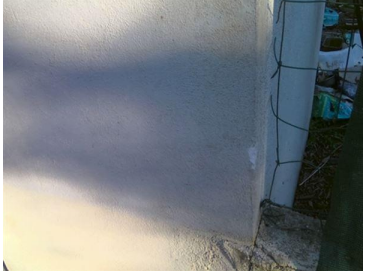
| Localisation | Identifiant + Description | Photo |
|---|--|---|
| Parties extérieures Rez de chaussée - Villa 2 | <p><u>Identifiant:</u> M011-P011<br/> <u>Description:</u> Crépis extérieur<br/> <u>Liste selon annexe.13-9 du CSP:</u> C</p> | |

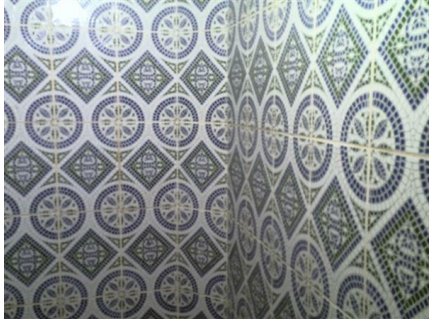
| | <p>Photo n° PhA024<br/>Localisation : Rez de chaussée - Villa 4 - Wc<br/>Ouvrage : 3 - Parois verticales intérieures - Revêtements de murs, poteaux, cloisons, gaines, coffres<br/>Partie d'ouvrage : Colle de faïence<br/>Description : Colle de faïence</p> |

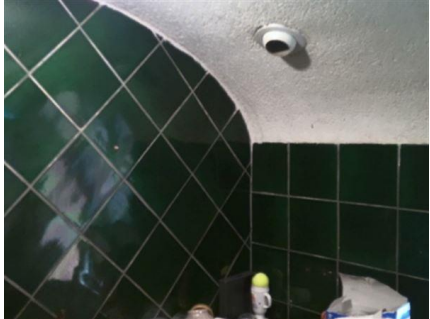
| | <p>Photo n° PhA025<br/>Localisation : Rez de chaussée - Villa 4 - Cuisine<br/>Ouvrage : 3 - Parois verticales intérieures - Revêtements de murs, poteaux, cloisons, gaines, coffres<br/>Partie d'ouvrage : Colle de faïence<br/>Description : Colle de faïence</p> |

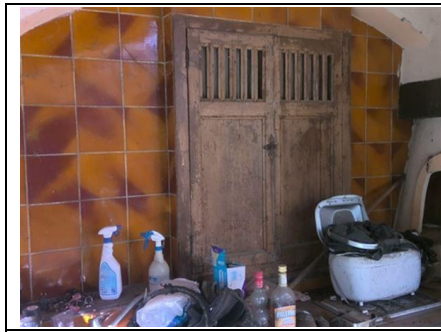
Photo n° PhA028

Localisation : Rez de chaussée - Villa 4 - Appentis cuisine été

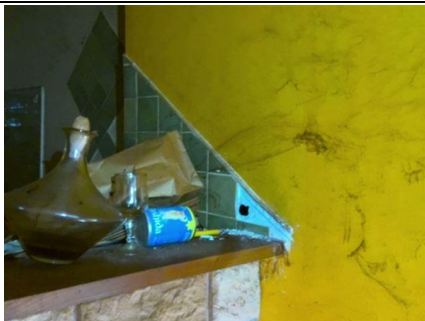
Photo n° PhA031

Localisation : Rez de chaussée - Villa 2 - Cuisine / Séjour

Partie d'ouvrage : Colle de faïence

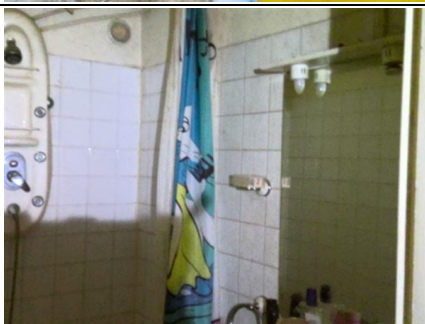
Photo n° PhA032

Localisation : Rez de chaussée - Villa 2 - Salle d'eau

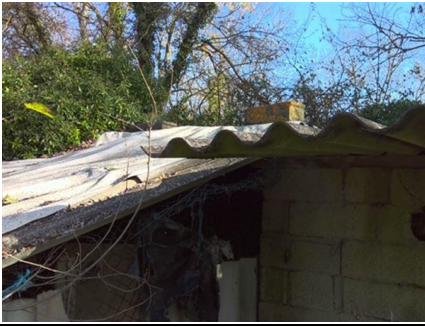
Photo n° PhA038

Localisation : Terrain - Box a l'abandon
