# DIAGNOSTIC PLOMB AVANT TRAVAUX

Numéro de dossier : JOUVERT9759

Date du repérage : 30/11/2021

Adresse du bien immobilier	Donneur d'ordre / Propriétaire :
<p>Localisation du ou des bâtiments :</p> <p>Département : ... <b>Gard</b></p> <p>Adresse : ..... <b>MAISON N°1 - Parcelle AI-114</b></p> <p>Commune : ..... <b>30190 DIONS</b></p> <p><b>Section cadastrale : NC, Parcelle(s) n° : NC,</b></p> <p>Désignation et situation du ou des lot(s) de copropriété : <b>Lot numéro Non communiqué,</b></p> <p>Année de construction :</p>	<p>Donneur d'ordre :</p> <p><b>DDTM</b></p> <p><b>Service Eau et Risques</b></p> <p><b>89 rue Weber</b></p> <p><b>30907 NIMES</b></p> <p>Propriétaire :</p> <p><b>DDTM</b></p> <p><b>Service Eau et Risques</b></p> <p><b>89 rue Weber</b></p> <p><b>30907 NIMES</b></p>

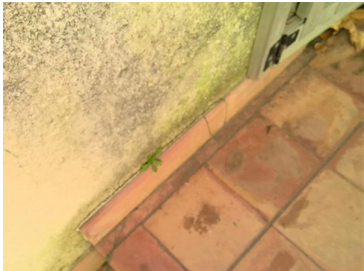
Localisation	Identifiant + Description	Photo
1er étage - Terrasse	<u>Identifiant:</u> M015-P015 <u>Description:</u> Colle de plinthe <u>Liste selon annexe.13-9 du CSP:</u> C

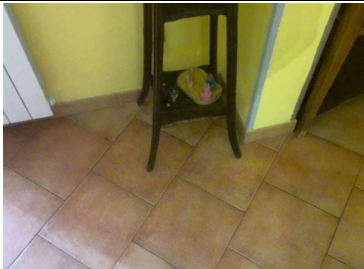
1er étage - Hall entrée Dégagement	<u>Identifiant:</u> M002-P002 <u>Description:</u> Colle de plinthe <u>Liste selon annexe.13-9 du CSP:</u> C

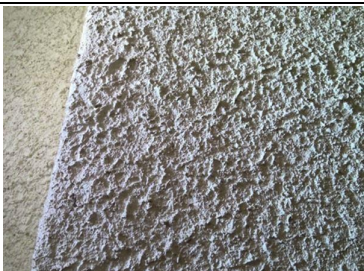
1er étage - Escalier	<u>Identifiant:</u> M006-P006 <u>Description:</u> Enduit à base de ciment projeté <u>Liste selon annexe.13-9 du CSP:</u> C

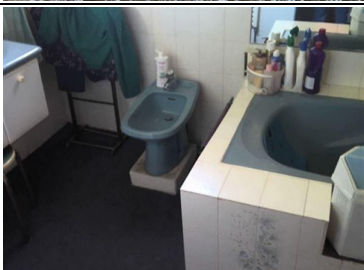
1er étage - Salle de bain	<u>Identifiant:</u> M001-P001 <u>Description:</u> Colle de faïence <u>Liste selon annexe.13-9 du CSP:</u> C

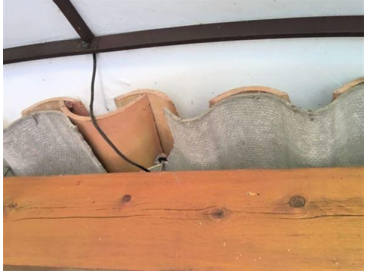
Localisation	Identifiant + Description	Photo
Rez de chaussée - Cuisine été	<p>Identifiant: M009-P009</p> <p>Description: Plaques en fibres-ciment (y compris plaques « sous tuiles »)</p> <p>Liste selon annexe.13-9 du CSP: C</p>

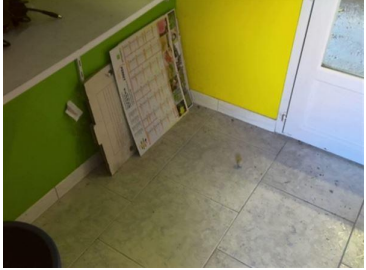
Terrain - Bureau	<p>Identifiant: M010-P010</p> <p>Description: Colle de Plinthe</p> <p>Liste selon annexe.13-9 du CSP: C</p>

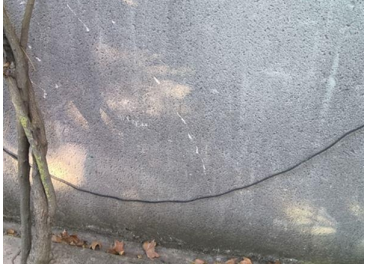
Parties extérieures	<p>Identifiant: M007-P007</p> <p>Description: Crépis extérieur</p> <p>Liste selon annexe.13-9 du CSP: C</p>

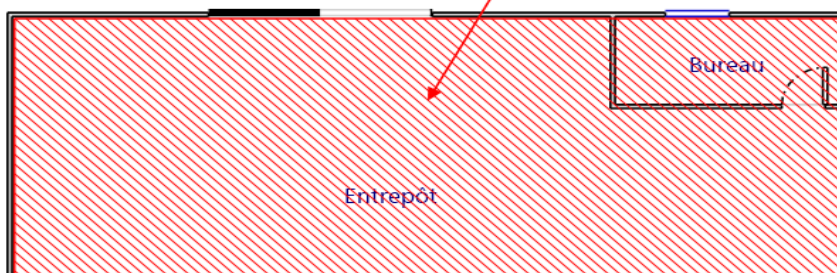
**P011**  
M011  
Présence d'amiante

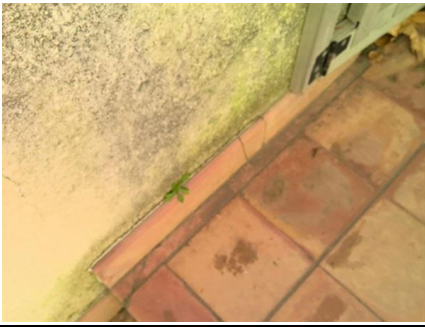
Photo n° PhA015

Localisation : 1er étage - Terrasse
