AMIANTE : Dossier amiante avant réalisation de travaux dans un immeuble bâti

Rapport de repérage des matériaux et produits contenant de l'amiante avant réalisation de travaux dans un immeuble bâti

Adresse : CHEMIN DE LA KABYLIE 34450 VIAS

Désignation : Maison/cabanon

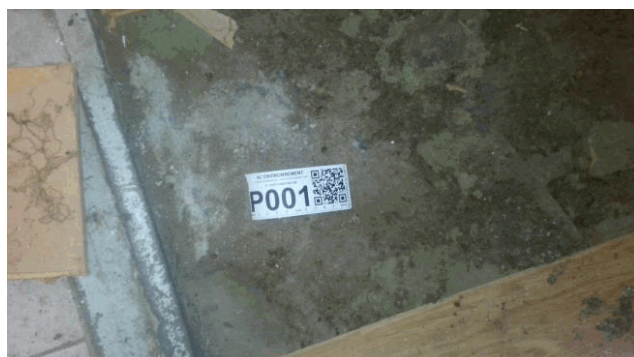
Toiture - Vol 6
(Toiture)

Prélevement positif

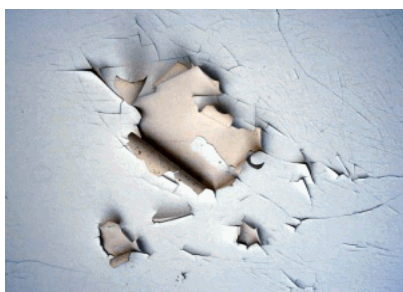
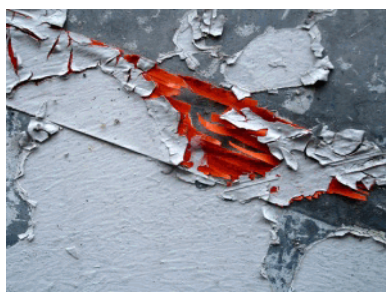
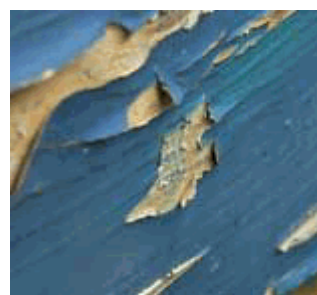
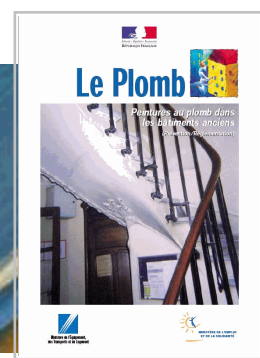
Exemples de revêtements dégradés représentant un risque pour la santé. Plaquette d'informations disponible sur : <http://www.sante-sports.gouv.fr>

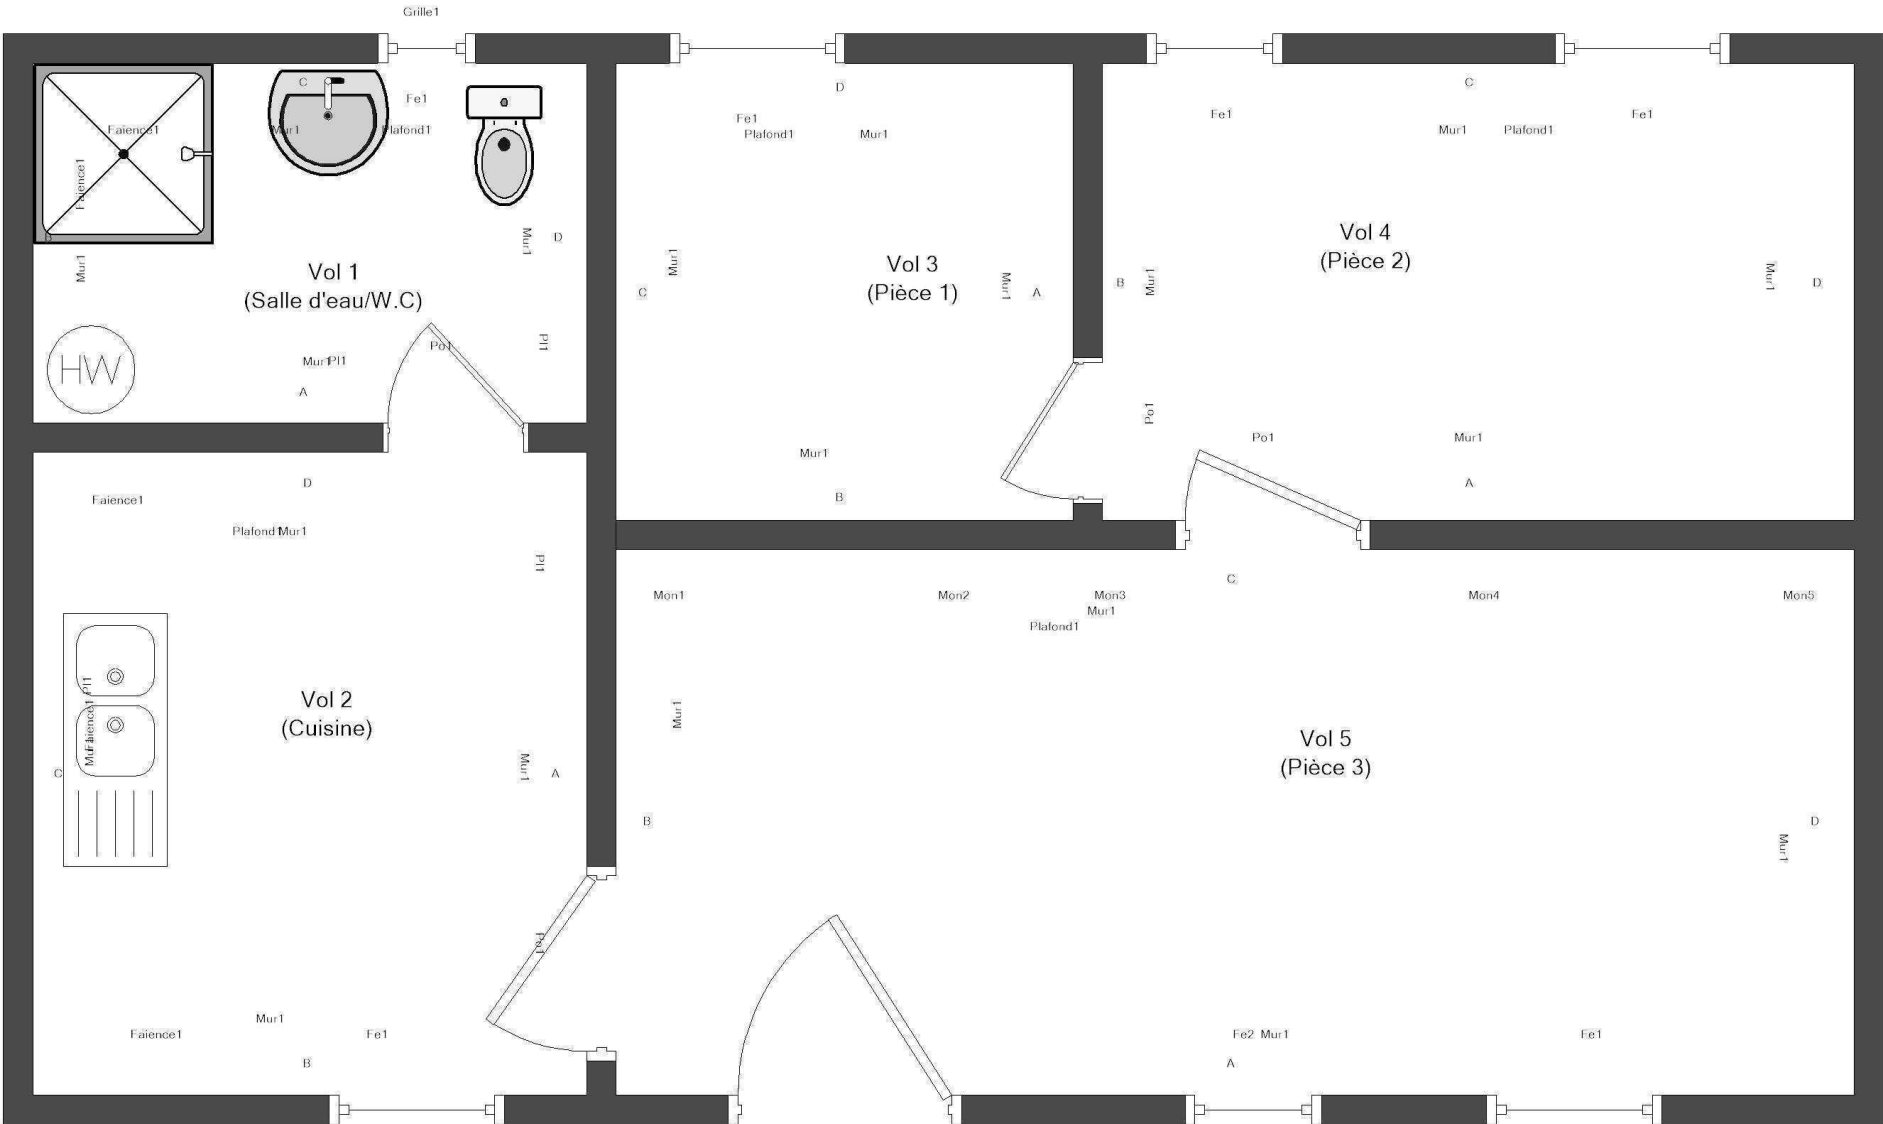
Volume et élément contenant du plomb

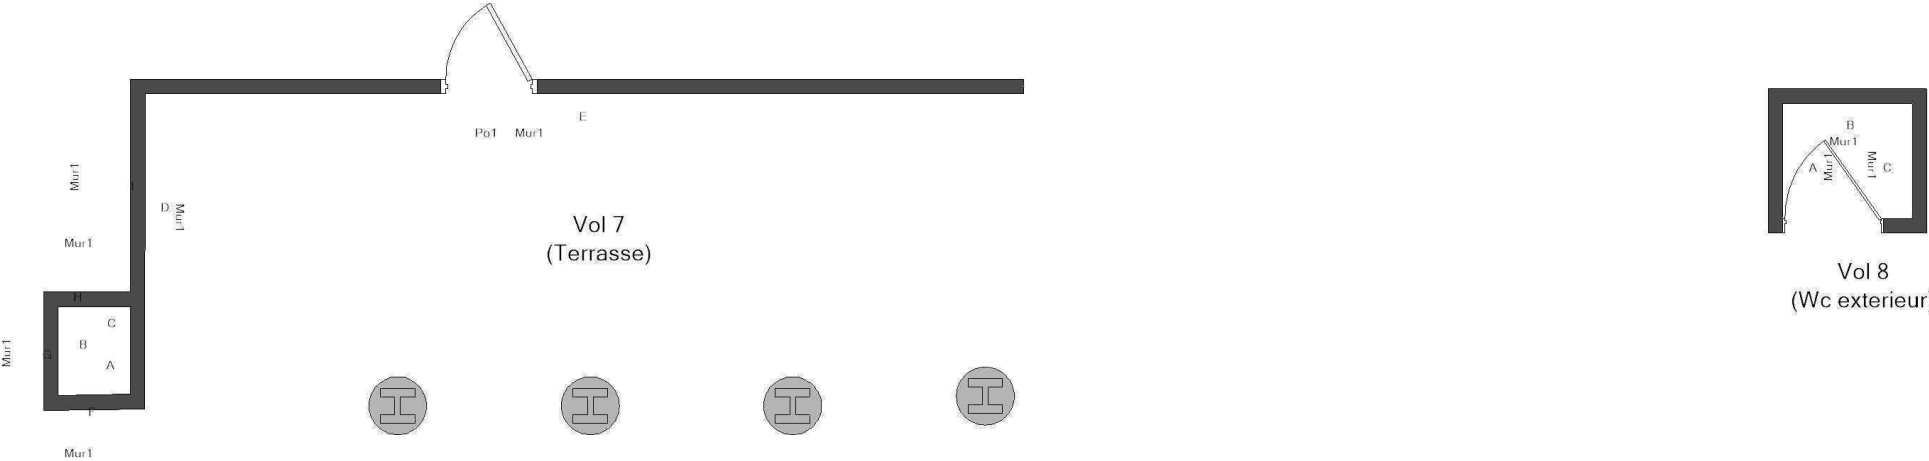
TERRASSE - PLAN DE REPÉRAGE - ÉLÉMENTS AVEC ET SANS PLOMB				Référence: 002EW360369	
<div>

</div>				Légende	
					Volume et élément contenant du plomb

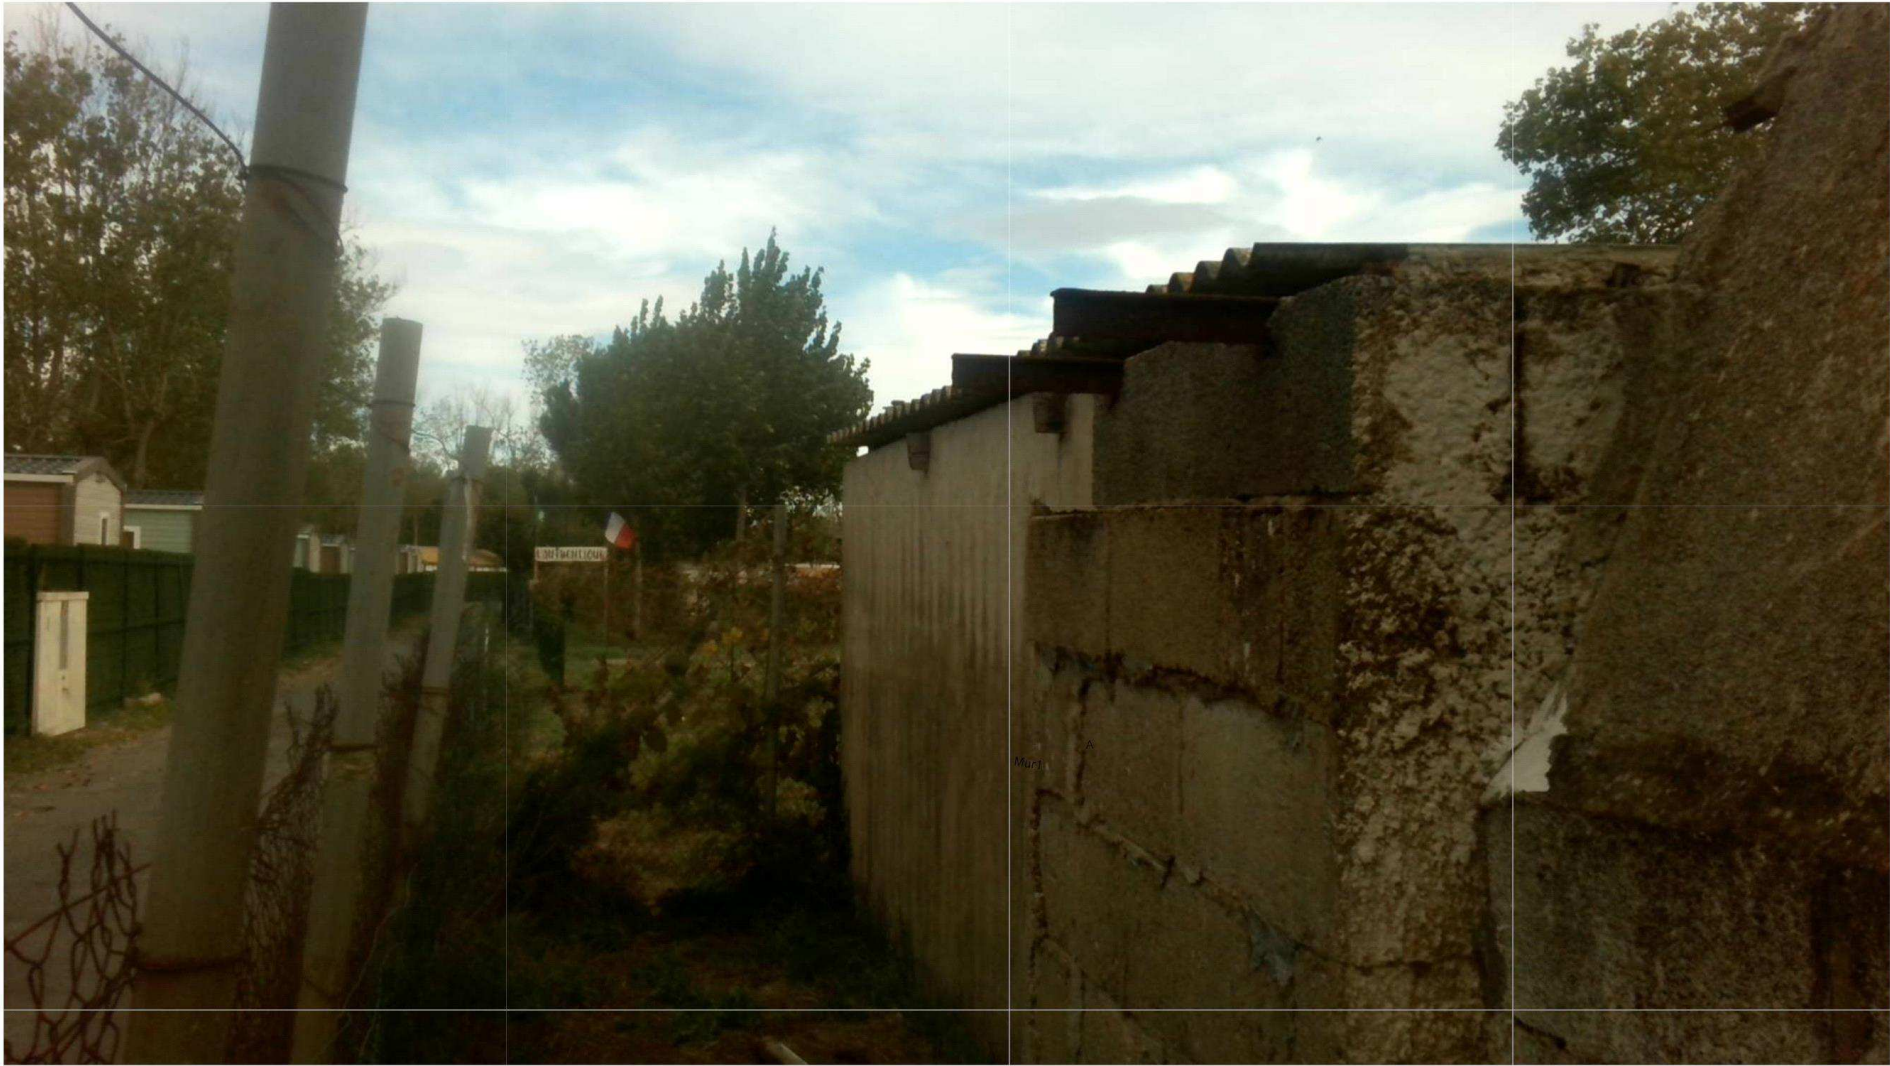
FACADE GAUCHE - PLAN DE REPÉRAGE - ELÉMENTS AVEC ET SANS PLOMB				Référence: 002EW360369	
<div>Vol 11 (Façade 3)</div>

Légende	
					Volume et élément contenant du plomb
